TRIBUNALE DI TERMINI IMERESE

Esperto stimatore : Ing. Stefano LO RE

Procedura Esecutiva Immobiliare R.G.Es. 43/2023

RELAZIONE DI STIMA DEI BENI PIGNORATI

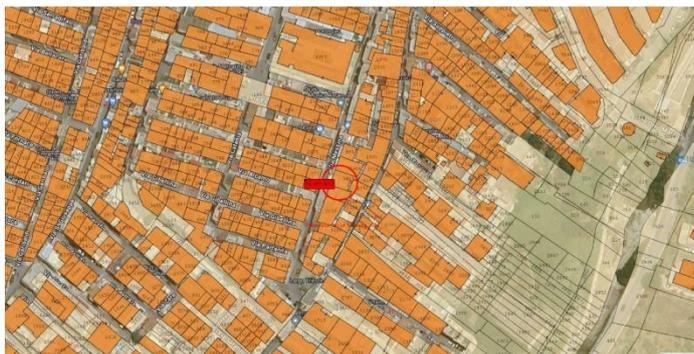
Sovrapposizione Ortofoto Satellitare e Foglio di Mappa 3 di Casteldaccia (All.to 8)

Come si evince dalla sovrapposizione della foto satellitare con l'estratto di mappa catastale del Fg. 3 del N.C.T. di Casteldaccia, non si rileva **nessuna difformità** tra l'area di sedime del fabbricato a schiera, ove è ubicato l'immobile pignorato, rappresentata in mappa e identificata con la p.lla 3413 sub 5 e sub 6 e l'impronta a terra del fabbricato esistente rilevata dalla foto satellitare.

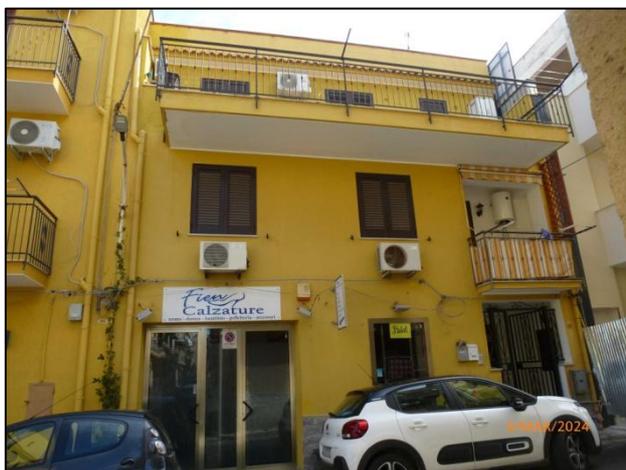
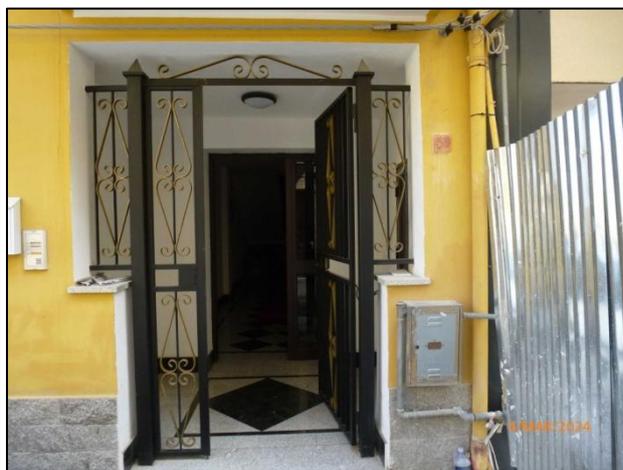
Prospetto in corrispondenza dell'ingresso al Piano Terra civ. 50

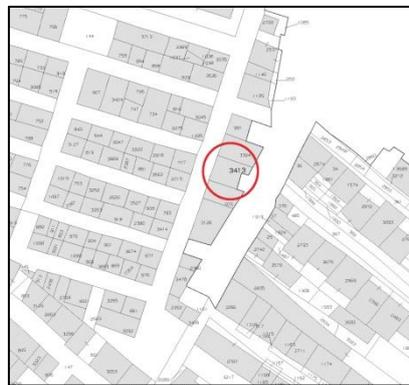
Stralcio Foglio di Mappa Catastale Fg. 3 p.lla 3413 del N.C.E.U. del Comune di Casteldaccia; evidenziata in rosso l'immobile oggetto di pignoramento. (All.to 2)

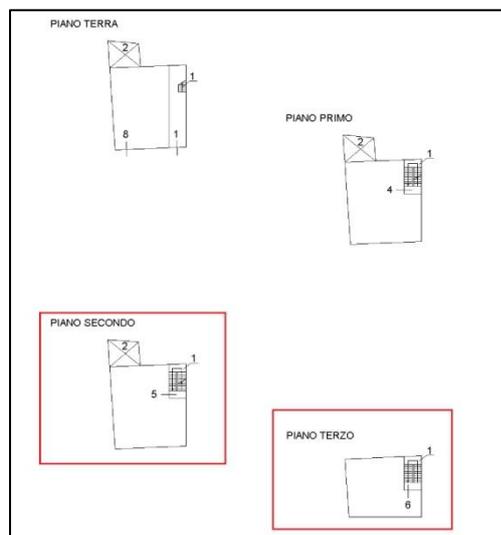
Elaborato planimetrico, in atti al N.C.E.U. di Casteldaccia, relativo al fabbricato ove ricade l'immobile pignorato evidenziato in rosso e identificato al Fg. 3 del N.C.E.U. del Comune di Casteldaccia p.lla 3413 sub 5 e sub 6. (All.to 7)

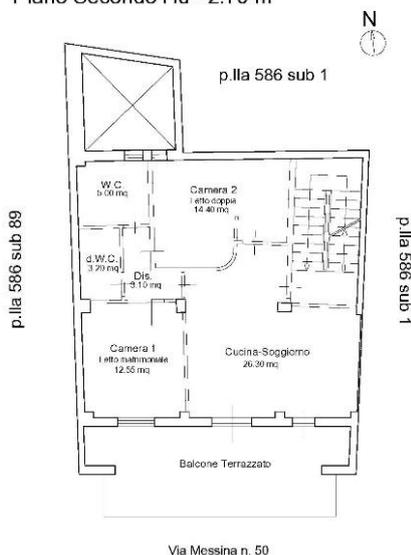
Planimetria da rilievo
Fig. 3 p.la 3 413 sub 5 scala 1:100
Piano Secondo Hu= 2.70 m

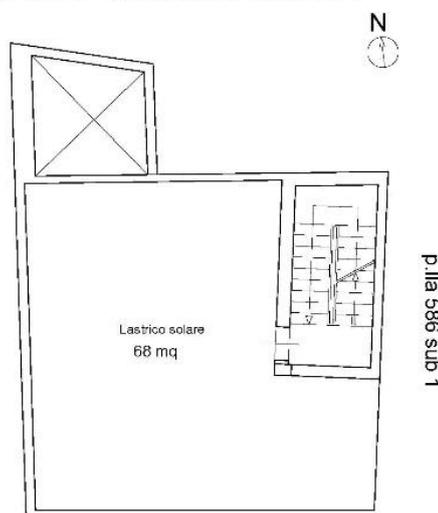
Planimetria da rilievo
Fig. 3 p.la 3 413 sub 6 scala 1:100
Piano Terzo - LASTRICO SOLARE

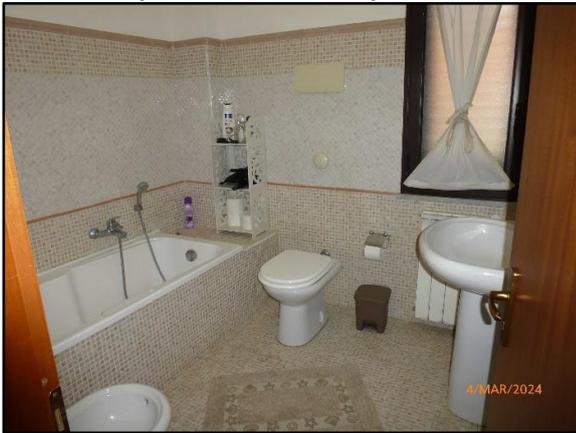
- i **servizi igienici** hanno pareti piastrellate fino all'altezza di 1,60 m e 1.90 m rispettivamente nel d.W.C. e nel W.C. principale, entrambi i servizi sono dotati di vaso, bidet, lavabo e doccia nel d.W.C. e vasca W.C. principale, il tutto perfettamente funzionante; la qualità dei pezzi sanitari e l'aspetto generale è giudicato buono. Il d.W.C. è privo di finestra;
- Sia il **balcone** terrazzato che il **lastrico solare** sono piastrellati e dotati di soglie in marmo, il balcone terrazzato è dotato di parapetto in ferro a semplice disegno geometrico;
- La **scala condominiale**, che serve i piani, è rivestita in marmo e presenta pareti intonacate/gessate e tinteggiate ed dotata di corrimani in ferro verniciato ed a semplice disegno geometrico.

W.C. principale - Piano 2°

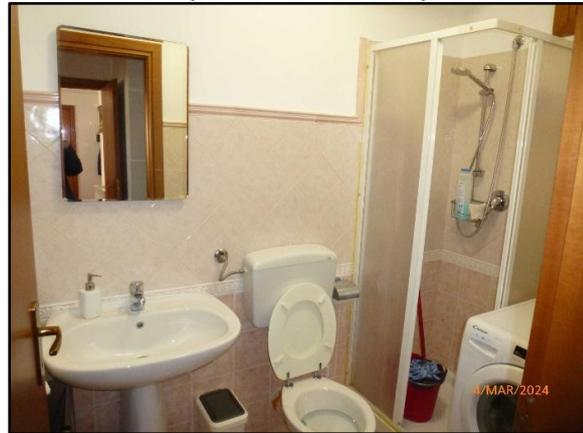
d.W.C. secondario - Piano 2°

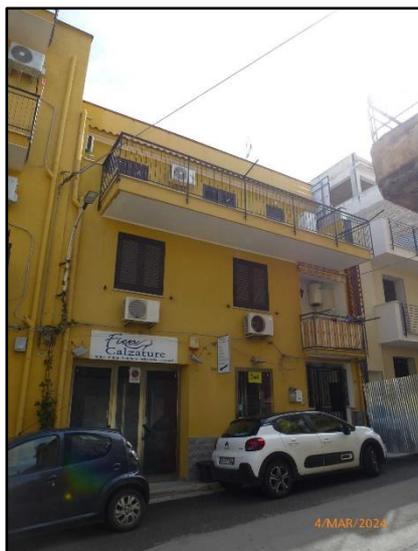
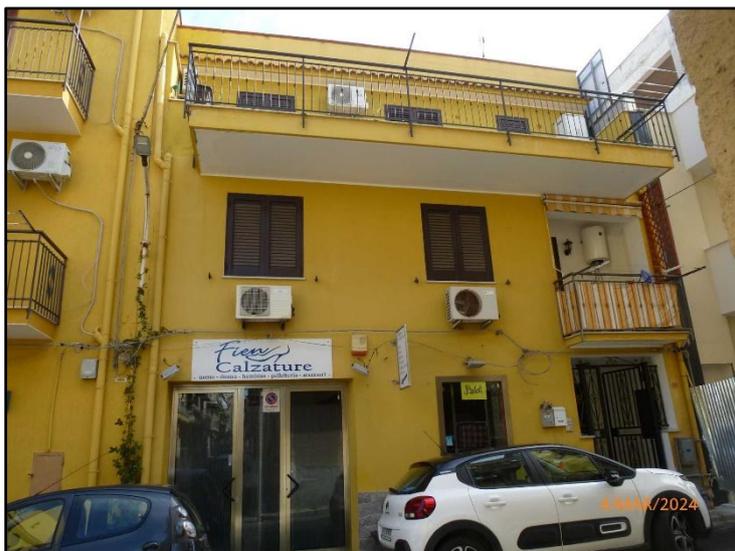
Prospetto principale su Via Messina

Il grado di manutenzione dei prospetti è giudicato normale/buono.

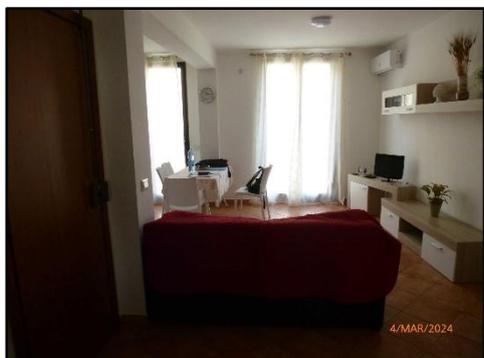
Climatizzatore Split Soggiorno P. 2°

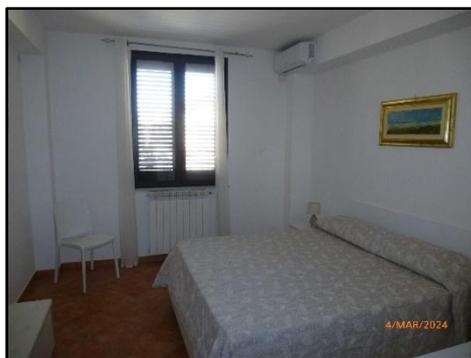
Climatizzatore Slit Letto matrimoniale P. 2°

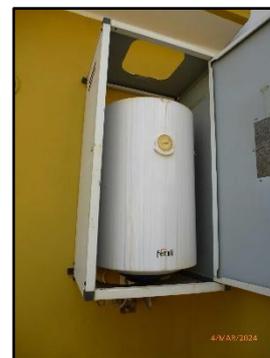
Tutti gli impianti si presentano in buono stato di manutenzione e funzionanti, tranne la Caldaia disattivata.

Caldaia a metano P. 2°

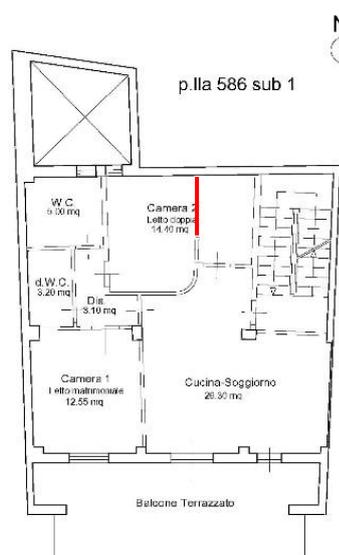
Evidenziata con tratto rosso la diversa distribuzione dei vani interni, operata mediante eliminazione del preesistente tramezzo.

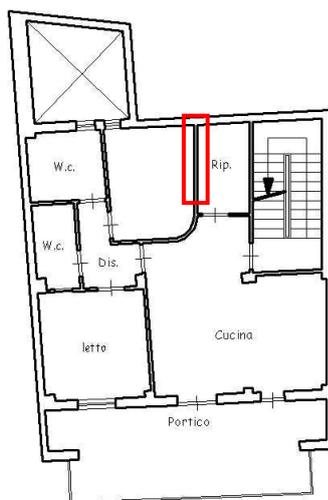
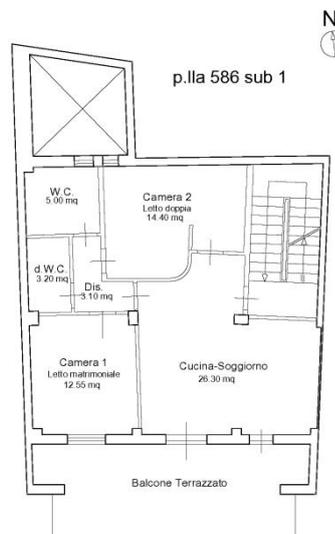
- a) **Modifiche nella distribuzione interna eseguite mediante demolizione di un tramezzo ed individuazione di un unico nuovo vano, nonché diversa posizione di un tramezzo in corrispondenza del Vano ;**

Di seguito si riportano le planimetrie catastali poste a confronto con le medesime rilevate dal sottoscritto in sede di sopralluogo, con evidenza delle difformità riscontrate e sopra elencate.

Riguardo le difformità riscontrate in sede di sopralluogo, il sottoscritto ritiene che:

- a) Le difformità RICONTRATE RIENTRANO TRA QUELLE ATTIVITA' LIBERALIZZATE A SEGUITO DELLE MODIFICHE APPORTATE ai sensi del D.P.R. n. 380/2001 e ss.mm.ii.
