CONSULENZA TECNICA D'UFFICIO
nell'Esecuzione Immobiliare **R.G.Es. 95/2024**

LOTTO: Piena Proprietà di Appartamento in Villa, facente parte del Residence "Imperia" Resort, sito nel Comune di Campofelice di Roccella, C/da Pistavecchia, ubicato al piano 1° a dx di una costruzione plurifamiliare, censito in Catasto Fabbricati al Fg. 2, p.IIa 1608, Sub. 152. Superficie commerciale: mq 39,24

PERIZIA
DI STIMA IMMOBILIARE
PER PUBBLICITA'

R.G.Es. 95/2024

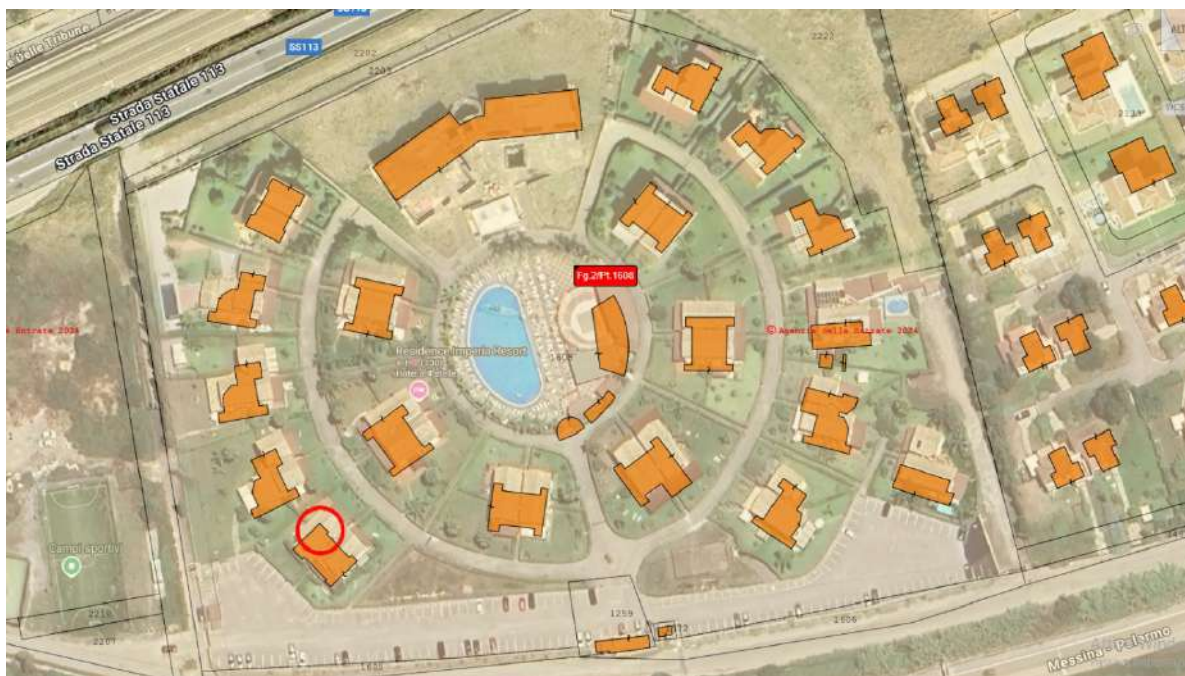
Fig.1 - Sovrapposizione dell'immagine satellitare con stralcio di mappa catastale

Al fine dell'esatta individuazione degli beni oggetto di pignoramento si è effettuata la sovrapposizione di foto satellitare reperita su Google Earth (Fig.1), con l'estratto di mappa catastale (Fig.2). Dalla sovrapposizione effettuata risulta accertata l'esatta individuazione

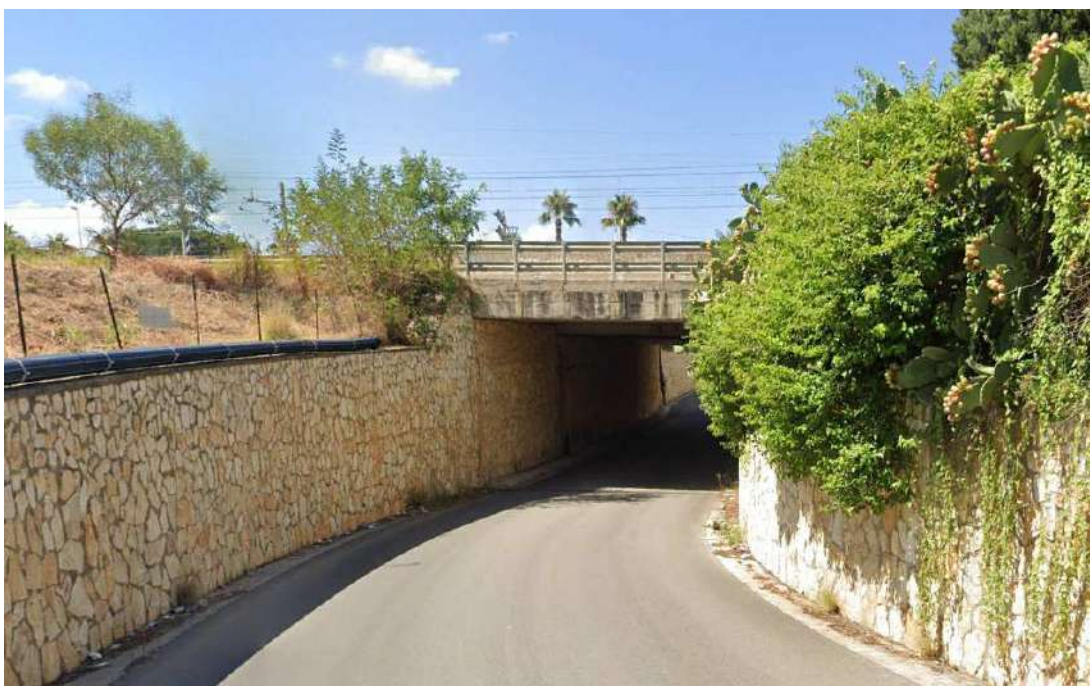
Foto 3 – Sottopasso di collegamento al mare

L'accesso al mare, distante circa 600 metri, è consentito da un sottopasso carrabile (Foto 3) che consente l'attraversamento in sicurezza sia della Strada Stradale 113 che del tracciato ferroviario ad essa parallelo.

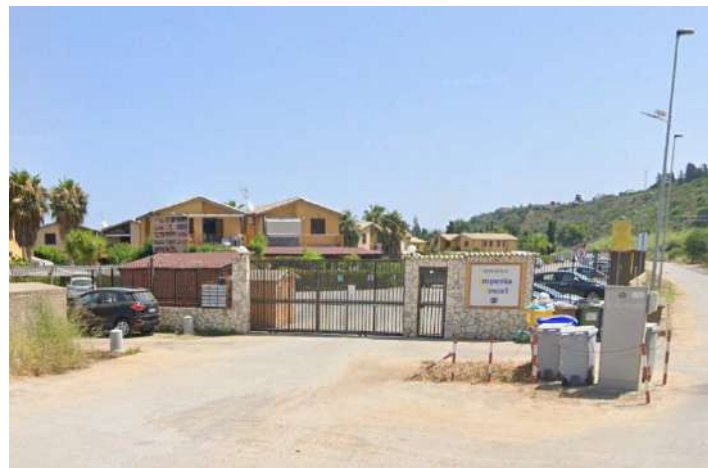
Foto 4

Il residence risulta adeguatamente dotato di sistema di recinzione costituito da muretti in pietra e ringhiere in ferro; l'accesso avviene tramite cancello carrabile e separato cancello pedonale (Foto 4).

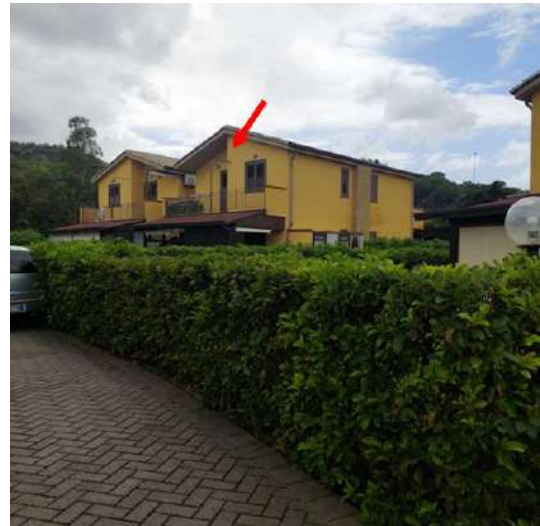
Foto 8

L'unità immobiliare oggetto di perizia risulta ubicata al piano primo a destra (Foto 8) di un villino plurifamiliare che ingloba quattro mini appartamenti al piano terra e quattro mini appartamenti al piano superiore.

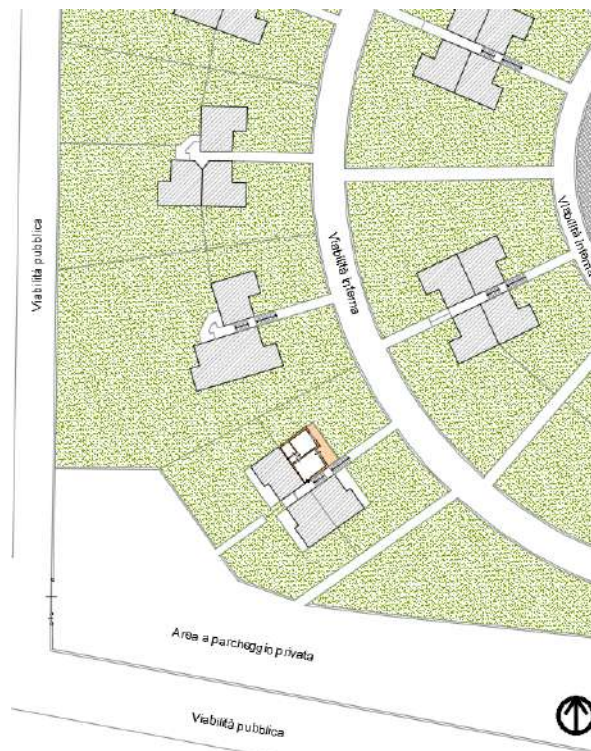
Fig.5

Come da planimetria generale (Fig. 5) elaborata a seguito di rilievo, l'unità immobiliare risulta ubicata in prossimità dell'area destinata a parcheggio nella quale si sviluppa il camminamento (Foto 6) che conduce ad uno dei viali carrabili circolari.

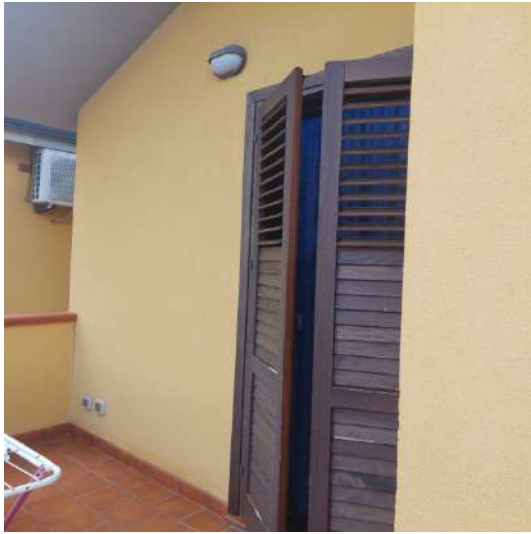
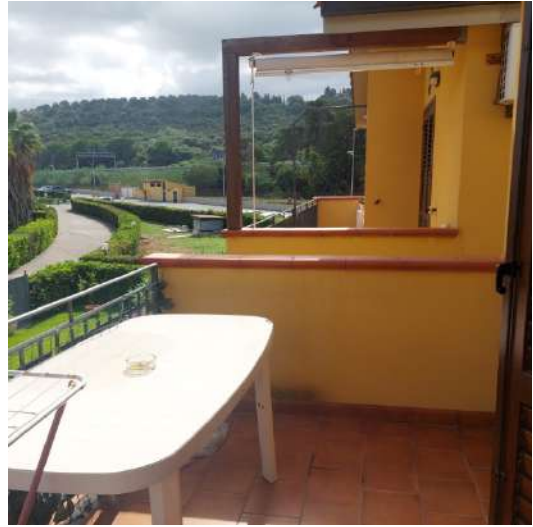
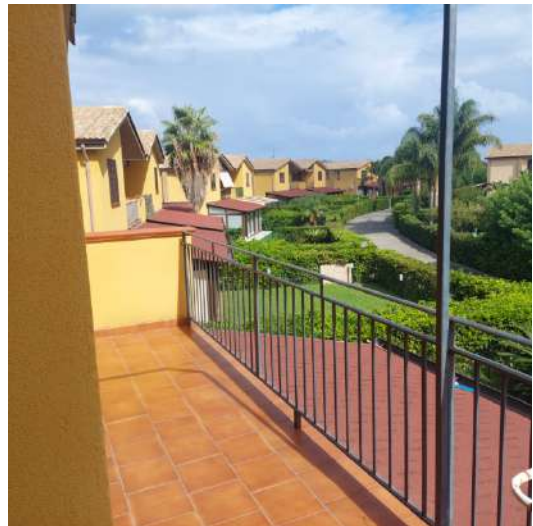
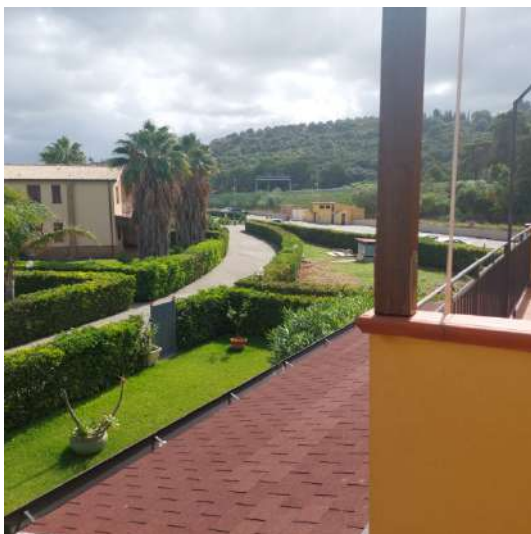
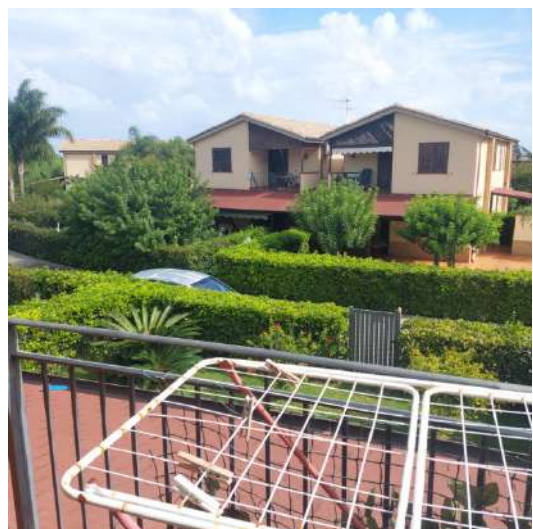
Risulta inoltre dotato di terrazzino (Foto 21,22,23,24,25,26) accessibile dall'ambiente pranzo cucina che si affaccia nell'elegante viale circolare di viabilità interna.

La pavimentazione del terrazzino, analogamente alla rampa di scale e al ballatoio comuni a tutti e quattro immobili di piano primo, consiste in piastrelle di cotto per esterni. In ordine agli impianti tecnologici, l'immobile risulta dotato di impianto elettrico a norma e di climatizzatori per il riscaldamento invernale e il rinfrescamento estivo. L'acqua calda sanitaria è garantita da uno scaldabagno di tipo elettrico. Gli impianti idrici e di scarico risultano allacciati al sistema condominiale. L'immobile versa in ottime condizioni.
