TRIBUNALE DI MASSA SEZIONE FALLIMENTARE

FALLIMENTO R.F. n. 7/2023

RELAZIONE TECNICA ESTIMATIVA DI BENI IMMOBILI E MOBILI

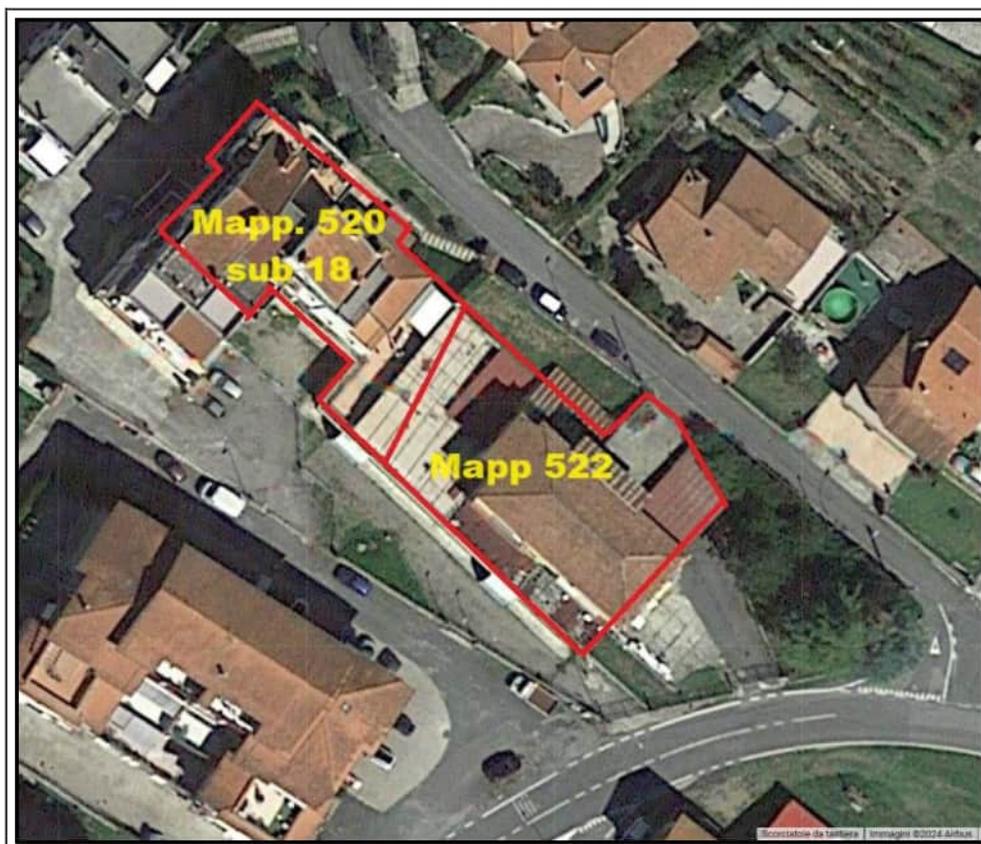
Figura 2 – Vista dall'alto del fabbricato condominiale

Il lotto di terreno su cui sorge il fabbricato condominiale è di forma pressoché trapezoidale confinante su tre lati con strade pubbliche, Via Germania, Corso Europa unita (SP70) e Via Francia.

Lo stato di conservazione del condominio è mediocre:

la costruzione del primo edificio, mappale 522, risale alla metà degli anni '70, mentre il secondo blocco, corrispondente al mappale 520, è stato edificato nella metà degli anni 80;

le due porzioni immobiliari risentono del naturale invecchiamento delle finiture e

di una scarsa manutenzione degli esterni.

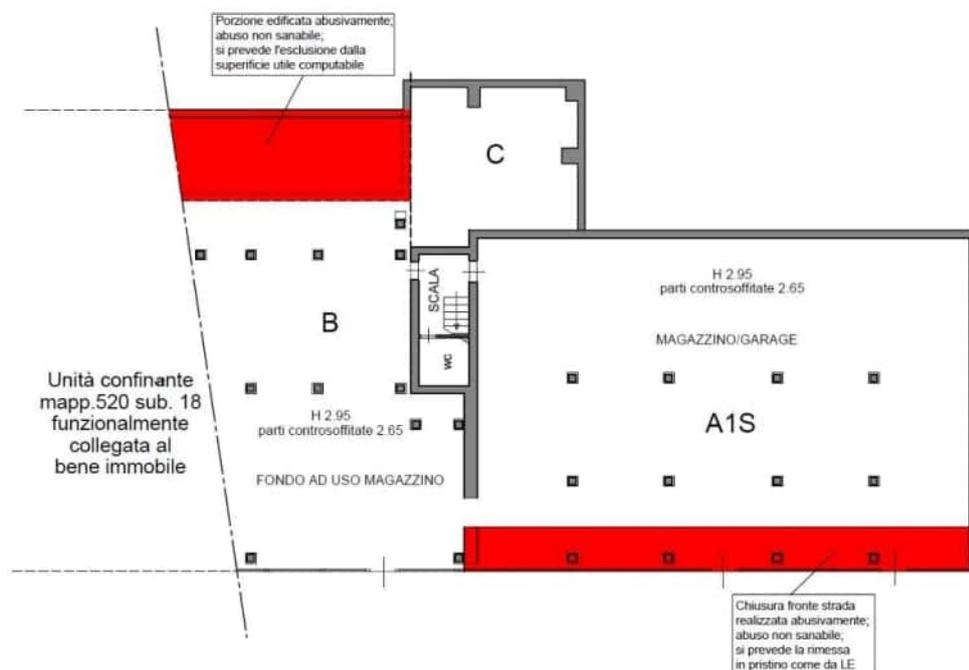
Figura 3 – Pianta piano seminterrato

Gli ambienti del piano seminterrato sono ulteriormente suddivisi all'interno da pareti in cartongesso a pannellature di legno facilmente movibili.

L'ambiente identificato con la sigla A1S, sul titolo edilizio Licenza Edilizia n. 301/1975, compare aperto sul lato strada, suddiviso in 5 vani destinati a garage.

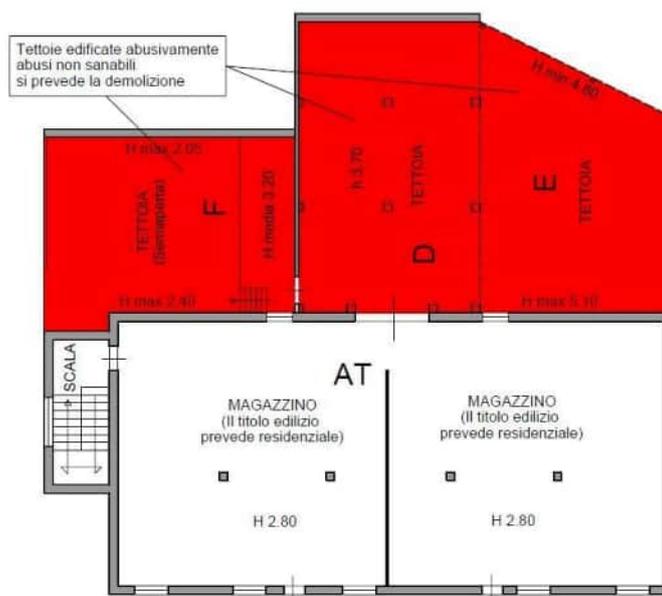
Figura 4 – Pianta piano terra

- Piano terra composto da ambiente ad uso magazzino suddiviso in due porzioni da parete precaria (AT), vano scala, porticato con struttura di cemento armato (D) la cui copertura costituisce una passerella di

collegamento al primo piano del fabbricato con accesso carrabile da via Francia. Ai lati di detto porticato vi sono due tettoie in struttura in ferro di tipo precario (E ed F).

Le tettoie/porticato esterne sono state realizzate abusivamente; l'abuso non è sanabile pertanto se ne prevede la demolizione e l'esclusione della corrispondente superficie dal conteggio del valore di stima.

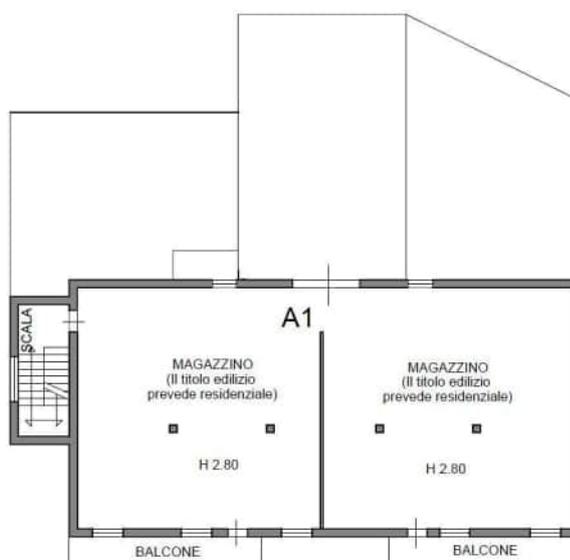
Figura 5 – Pianta piano primo

- Piano primo formato da ambiente ad uso magazzino suddiviso in due porzioni da parete precaria (A1), vano scala e due balconi

I collegamenti verticali interni avvengono da scala a doppia rampa con scalini in marmo.

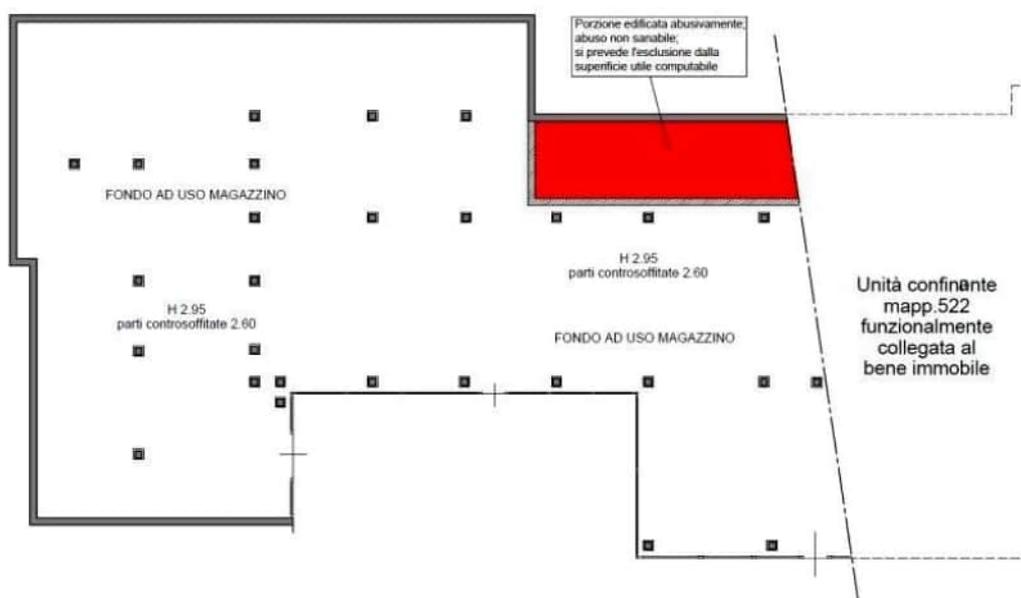
Figura 11 – Pianta piano seminterrato

Porzione di fabbricato ad uso magazzino, individuato catastalmente dal mappale 520 subalterno 18, formato da unico grande vano, ambiente collegato funzionalmente ad altra unità mappale 522 immobile già descritto al punto 5 della relazione (Allegato n. 6.5).

Lo spazio è intervallato da file di pilastri strutturali a sostegno dei sovrastanti piani.
