**OGGETTO: RELAZIONE CIRCA LA PRESENZA DI AMIANTO PRESSO CANTIERE SITO IN VIA
MAGELLANO, 115 – PONTECAGNANO-FAIANO (SA) – PRESSO EX OPIFICIO POLLERIA
- "EX POLLAIO" - PROPRIETÀ IN FALLIMENTO CON PREVENTIVO DI
MASSIMA DELLA SPESA NECESSARIA PER UNA BONIFICA DELL'INTERA AREA**

DESCRIZIONE GENERALE DEL SITO

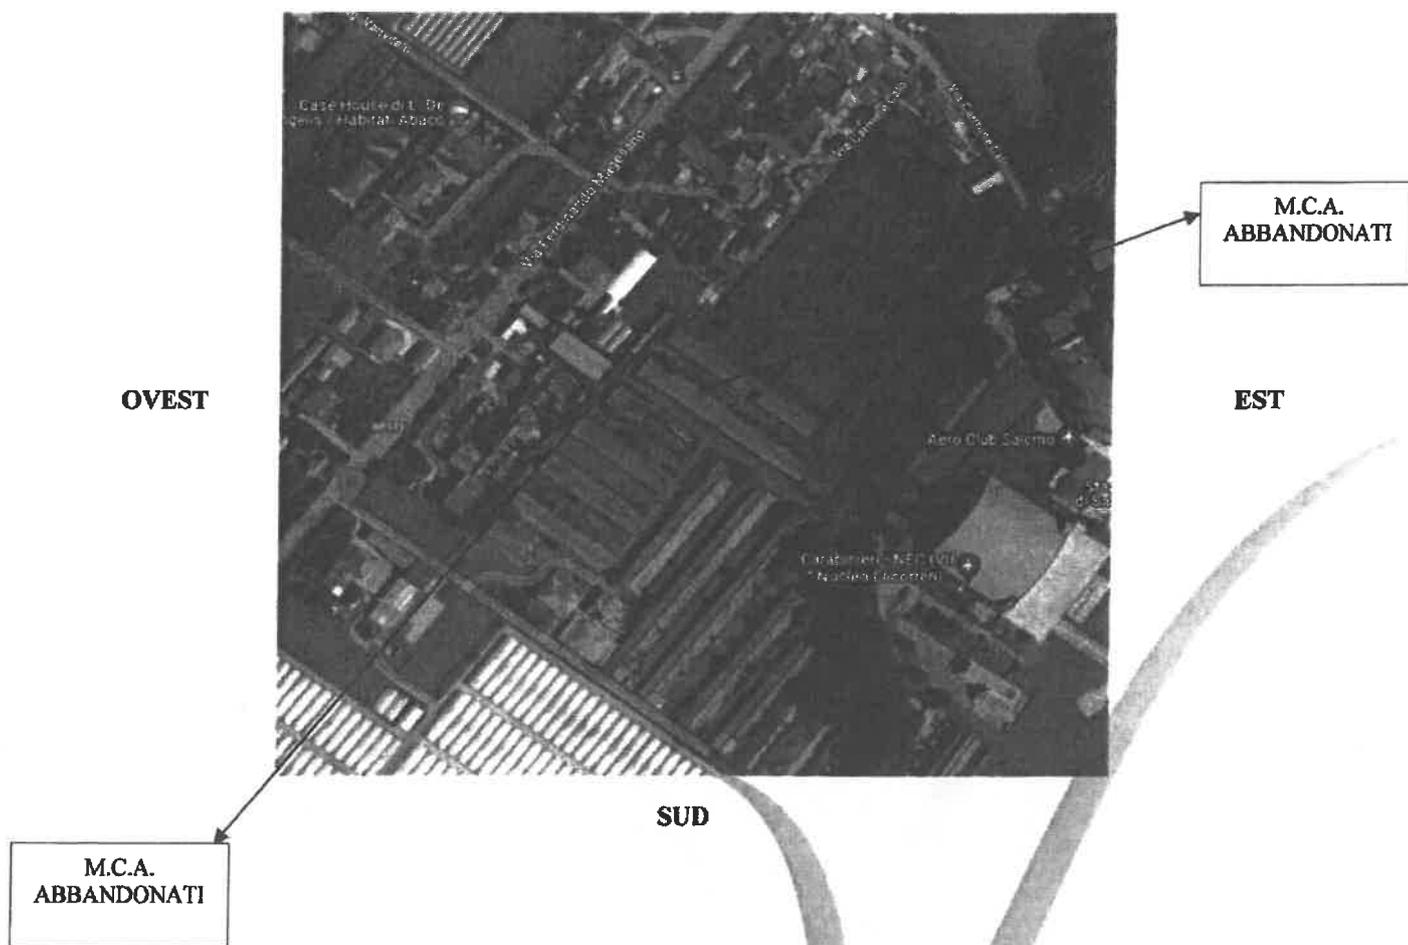
**A) AEROFOTOGRAMMA DEL SITO OGGETTO DELLE ATTIVITA'
NORD**

Per quanto concerne i materiali abbandonati, la presenza di amianto risulta già accertata, anche in via analitica all'interno del penultimo capannone lato NORD (vedi img. A), mentre è presunta la presenza di materiali dello stesso genere, all'interno di uno dei nr. 2 magazzini ad esso prospicienti (vedi img. A).

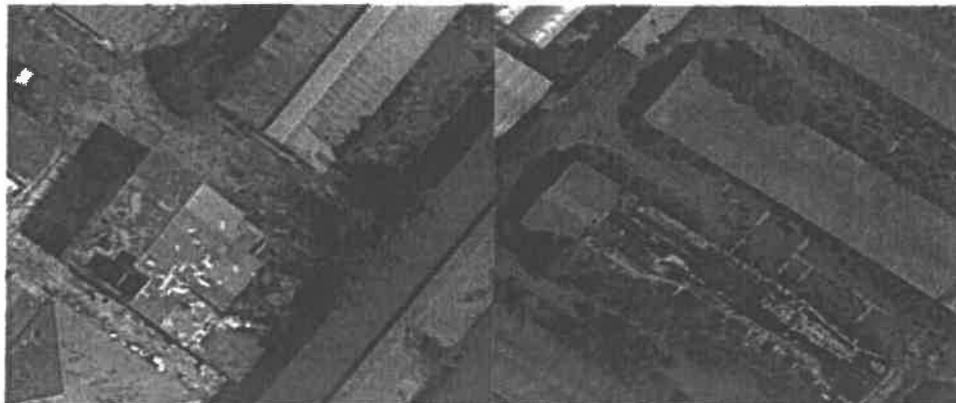
La principale forma di amianto presente è costituita dalle lastre di copertura in amianto, montate su strutture c.d. "a vista" – sia "a volta" che "a spiovente", riguardanti sia i capannoni principali, che i magazzini ed i volumi tecnici. I suddetti tetti risultano, in molti punti, crollati e/o divelti, con la conseguenza che esiste una rilevante quota di materiale frammista al primo strato di suolo nudo, che interessa le aree esterne del sito. Tali m.c.a. sono diversamente frammentati. Anche i magazzini ed i volumi tecnici sono interessati dalla presenza di m.c.a. in forma di lastre.

Di seguito, alcuni dettagli del sito visti dall'alto – con particolare attenzione ai capannoni in crollo/crollati (rif. Rilievo GOOGLE MAPS):

A seguire, saranno poste in essere le procedure di messa in sicurezza del sito, sia di tipo ambientale che in ottemperanza del D. Lgs. n. 81/2008, al fine di consentire agli operatori addetti alla rimozione di operare con una riduzione dei rischi di cui il maggiore, oltre quello biologico è costituito dal rischio di crollo delle lastre in quota semi-divelte o pericolanti.

Pertanto, tali lastre saranno rimosse per prime e dall'esterno delle aree coperte, per poi procedere con le attività di raccolta della quota crollata, sia interne che esterne ai capannoni. Per quanto concerne gli esterni, la procedura di raccolta sarà eseguita prima e dopo la rimozione delle lastre in quota al fine di intercettare ulteriori possibili m.c.a. crollati proprio nella suddetta fase.

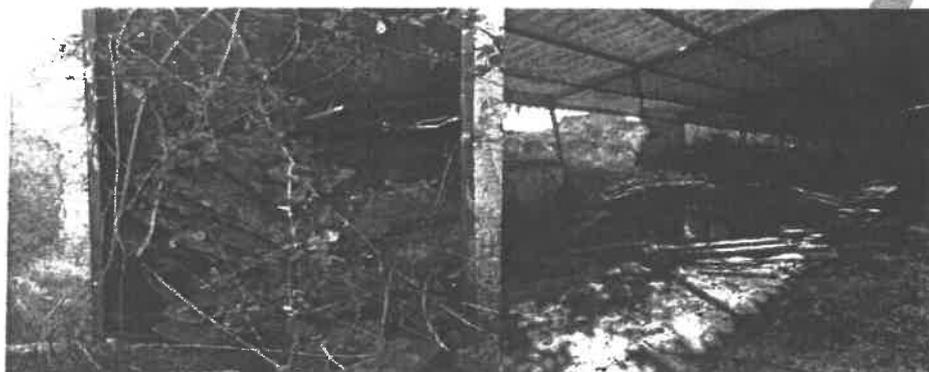
Per quanto riguarda il suddetto cumulo di m.c.a. si è riscontrato in sede di sopralluogo, tra l'altro, che la quantità presuntiva di materiale esistente è superiore a quella preventivata in fase iniziale, meramente documentale, e si attesta, pertanto, intorno ai 600 kg circa di rifiuti, anziché 200 kg. Nella parte anteriore del sito, inoltre, sempre in fase di sopralluogo, è stata riscontrata la presenza di una tubazione in presumibile c.a. depositata su suolo. Non è noto se la stessa derivi dalla dismissione, non a norma di legge, operata da parte di terzi ignoti, di impianti esistenti in loco o sia frutto di un abbandono di rifiuti. Nel primo caso, si può presupporre che esistano materiali simili all'interno delle strutture non visionate, a vista o incassate a parete.

Di seguito documentazione fotografica, raccolta in sede di sopralluogo, dei materiali in amianto e presumibilmente in amianto, oggetto di abbandono da parte dei terzi:

PRESUNTO AMIANTO ABBANDONATO

AMIANTO ABBANDONATO OGGETTO DI

I materiali cancerogeni accertati, tra l'altro, sono già oggetto di affidamento per le attività di rimozione, trasporto e smaltimento, in ragione del piano di lavoro presentato presso la competente ASL in data 16/02/2023 da parte della scrivente società.
