Tribunale di Matera
PROCEDURA DI ESECUZIONE IMMOBILIARE

RAPPORTO DI VALUTAZIONE
lotto unico

Beni in Bernalda (MT)
Località/Frazione
VICO PRIMO CARLO LEVI n. 1/B Piano T

Lotto:001 - unico

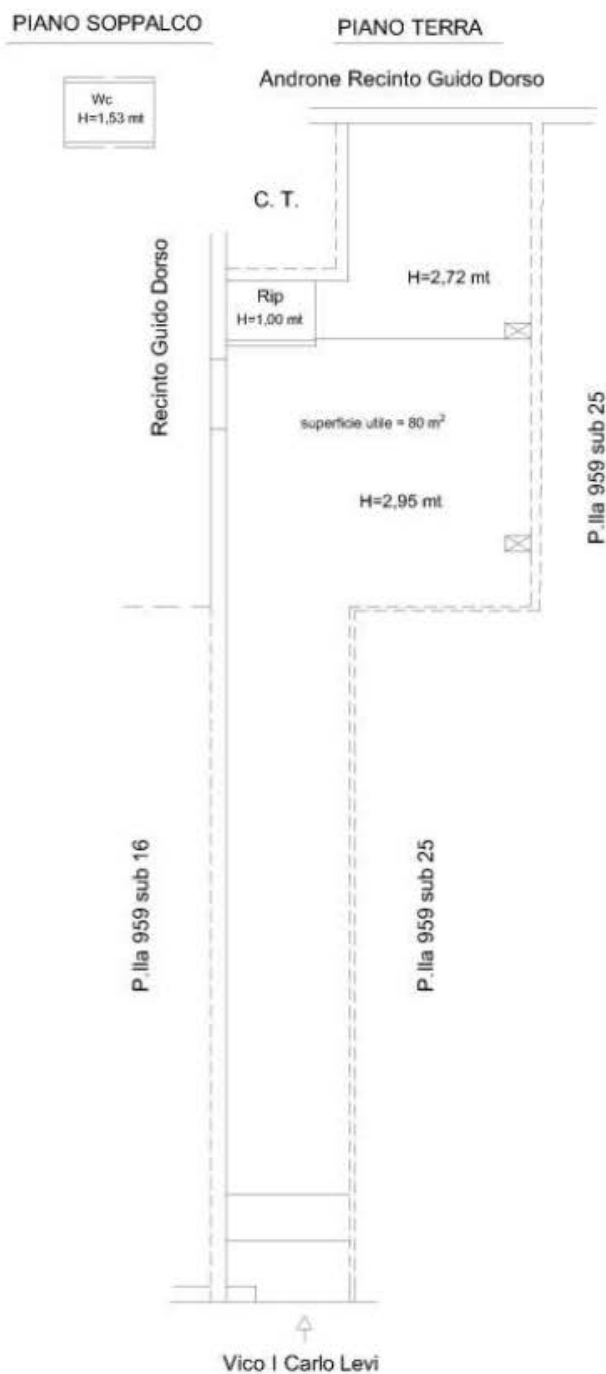
Tavola 1 - Planimetria Rilevata dello Stato di Fatto

Confini: La particella 959 sub 24 confina a Nord con Androne del Recinto Guido Dorso e con la centrale termica del complesso edilizio, ad Est con la Particella 959 sub 25, a Sud con pubblica strada Vico I Carlo Levi ed a Ovest con la Particella 959 sub 16 e con il Recinto Guido Dorso, come visibile nell'allegata Tavola 1 (Cfr. Allegato 4)

Sono state riscontrate le seguenti irregolarità: Dal confronto della Planimetria rilevata rappresentante l'attuale Stato di Fatto dell'immobile e la Planimetria Catastale attualmente presente in Catasto (Cfr. Allegato 5) sono emerse due difformità: La prima consiste nelle diverse dimensioni con le quali è rappresentata la planimetria catastale la quale risulta di poco maggiore rispetto allo stato di fatto; la seconda consiste nell'assenza dell'ambiente Ripostiglio indicato nella planimetria dello Stato di Fatto come Rip.

Regolarizzabili mediante: Procedura DOCFA per aggiornamento della Planimetria

Note: Si precisa che l'immobile staggito attualmente non presenta un muro di separazione dal limitrofo immobile censito con la particella 959 sub 25, e sarebbe opportuno prima di procedere all'aggiornamento della planimetria catastale procedere alla realizzazione di detto muro divisorio.
