Tribunale di Matera
PROCEDURA DI ESECUZIONE IMMOBILIARE

RAPPORTO DI VALUTAZIONE

001 - Appartamento con garage;
002 - Appartamento con locali accessori;
003 - Locale deposito;
004 - Abitazione in zona agricola;

Esperto alla stima: INGEGNERE DANIELE BECUCCI
Codice fiscale: BCCDNL82H12F052X
Studio in: VIA DANTE 7 - 75100 MATERA
Telefono: 0835336751 - 3289247254
Email: ing.danielebecucci@gmail.com
Pec: daniele.becucci@ingpec.eu

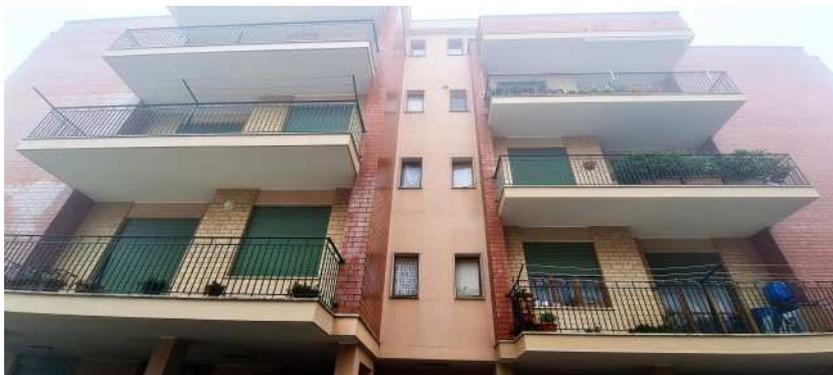
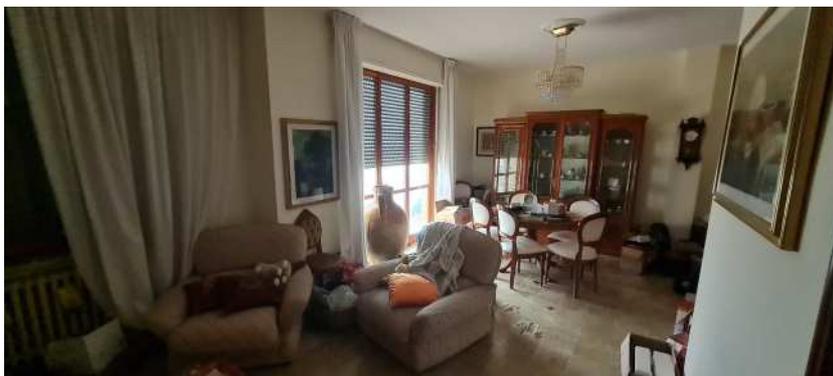
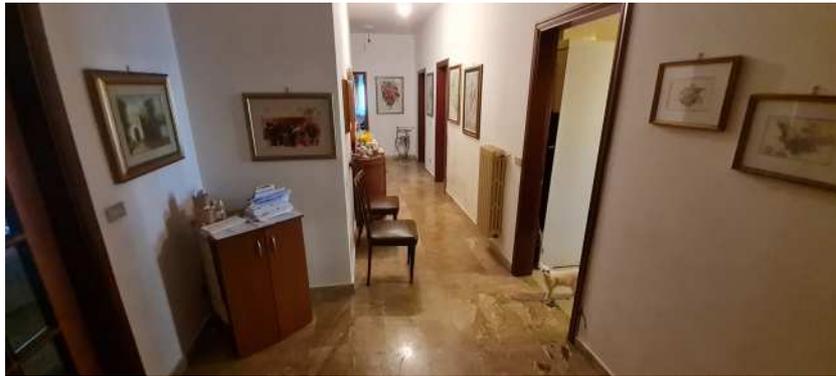
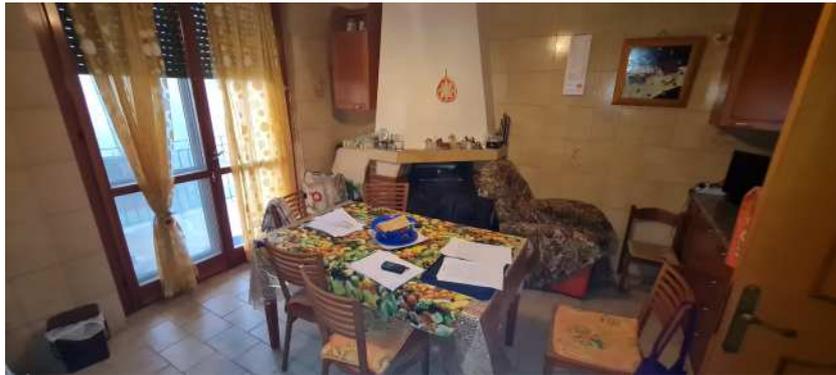
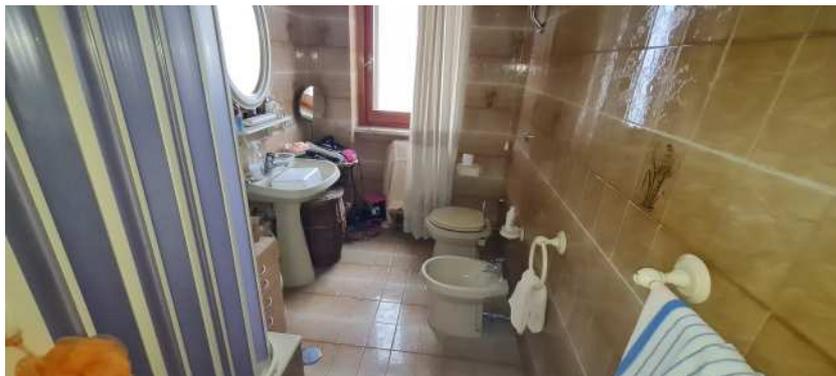
Condizioni generali dell'immobile: Il fabbricato nel complesso si trova in condizioni manutentive sufficienti. Risultano assenti rilevanti manifestazioni di degrado su componenti e finiture, così come non si rilevano problematiche di tipo statico-strutturale (assenza di cedimenti, lesioni, etc.). Il fabbricato, tuttavia, presenta alcune manifestazioni di incipiente degrado relative a fenomeni legati ad umidità da infiltrazione e risente della relativa vetustà di impianti e finiture. Si ritiene consigliabile un intervento di manutenzione straordinaria sulle parti comuni nel breve/medio periodo. Con specifico riferimento all'unità immobiliare in oggetto, si rilevano condizioni manutentive mediocri/sufficienti. L'immobile necessita di interventi di manutenzione finalizzati alla riqualificazione estetica e funzionale di componenti, impianti e finiture.

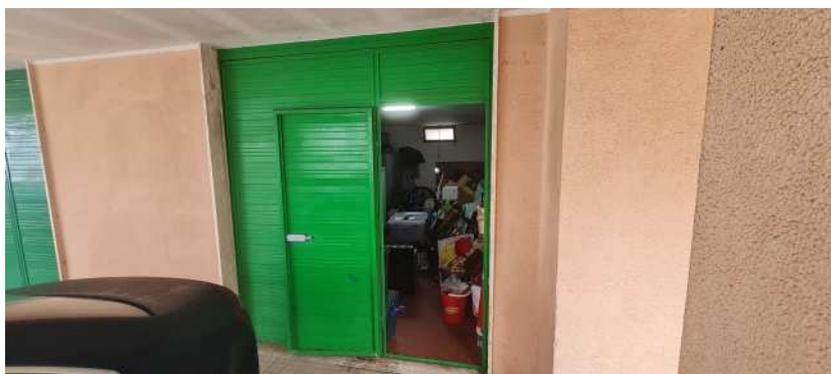
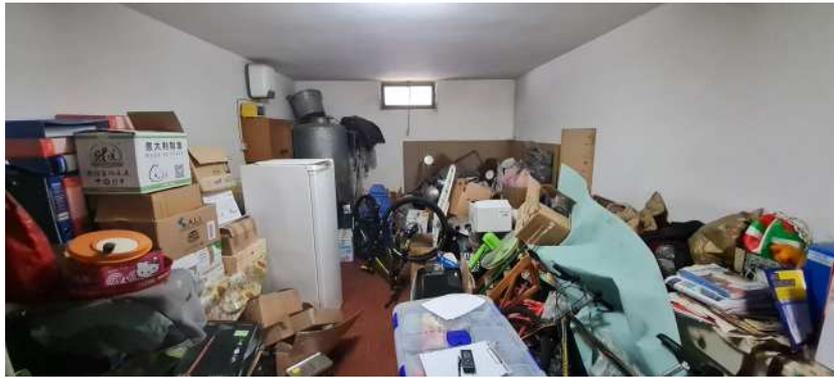
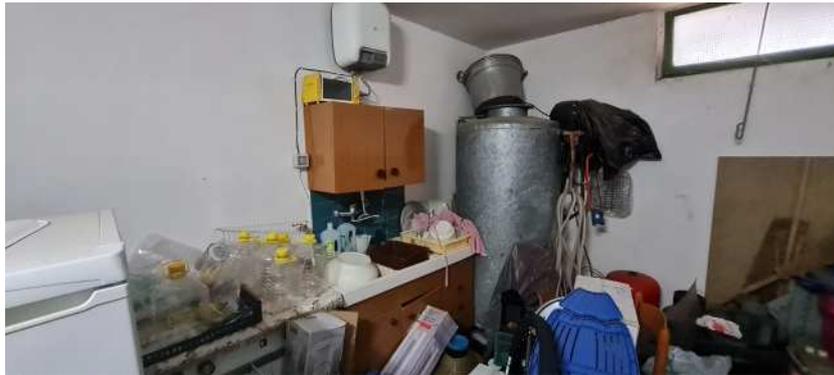
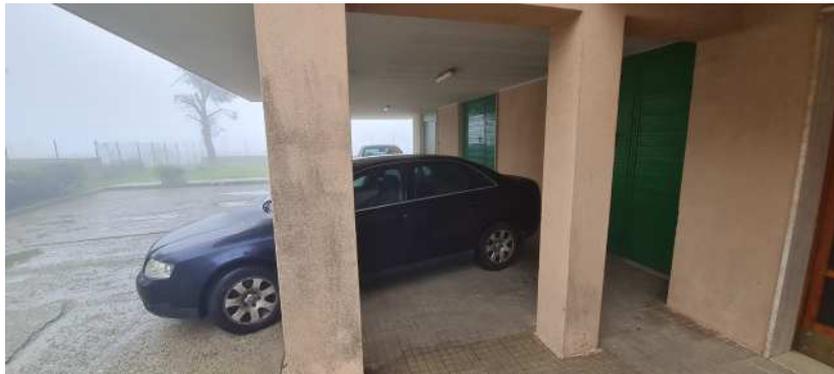
Condizioni generali dell'immobile: L'immobile versa in condizioni manutentive sufficienti.

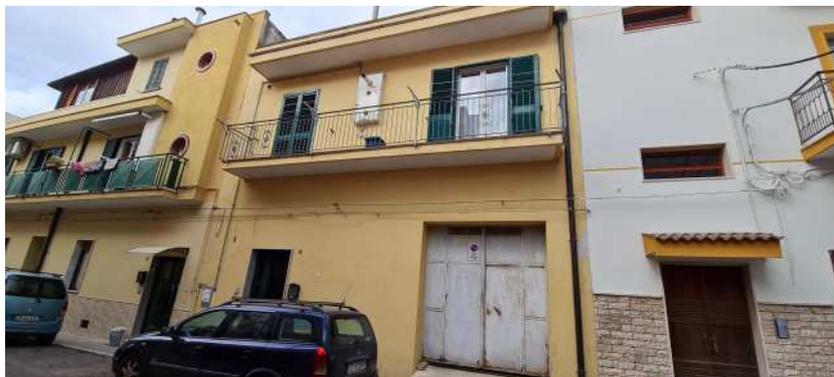
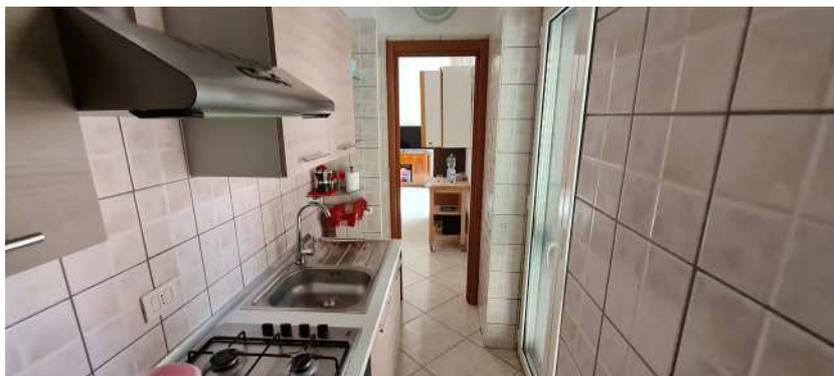
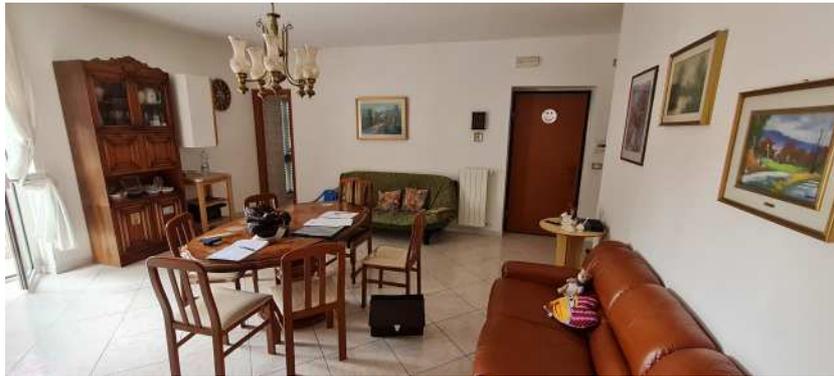
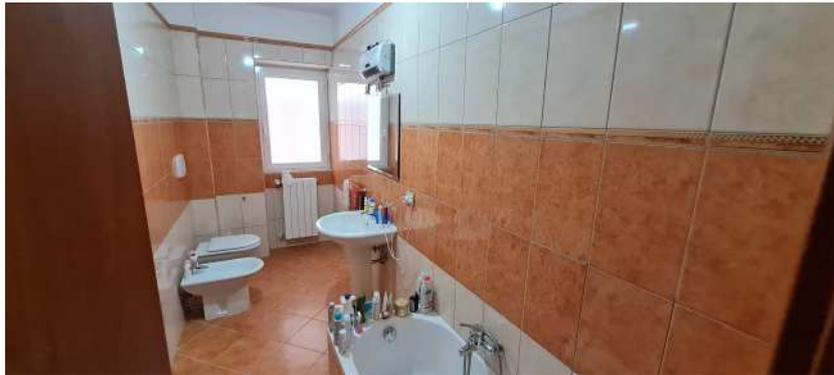
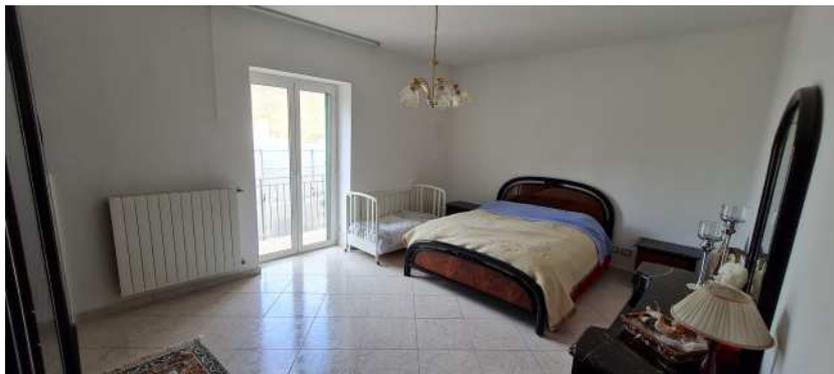
Condizioni generali dell'immobile: Il fabbricato in generale, e l'unità in oggetto in particolare, versano in uno stato di manutenzione sufficiente. Non si evincono evidenti fenomeni di degrado delle finiture e delle componenti edilizie, nè problematiche di tipo statico-strutturale. Dallo stato dell'unità immobiliare si evince la regolare manutenzione ordinaria e non risultano essere necessari urgenti interventi di manutenzione straordinaria, se non quelli finalizzati ad una riqualificazione estetica ed energetica, date le caratteristiche di finiture e impianti, di livello basico/economico.

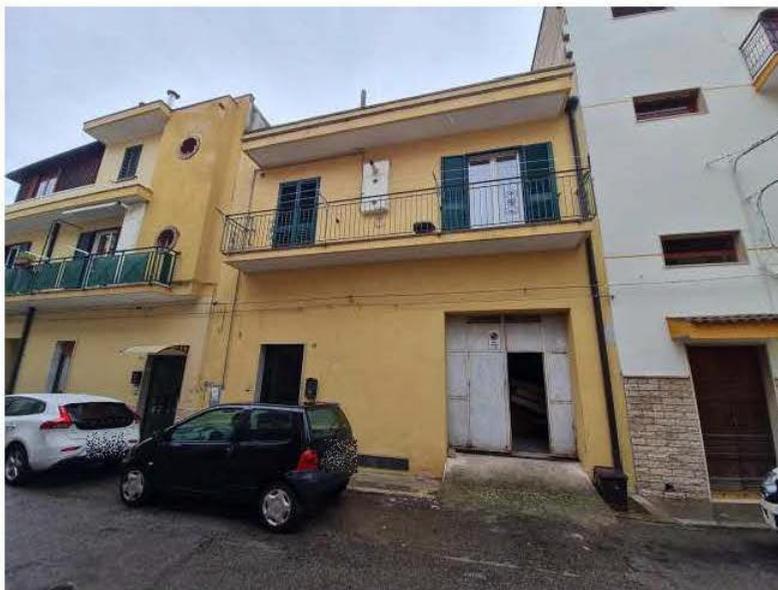
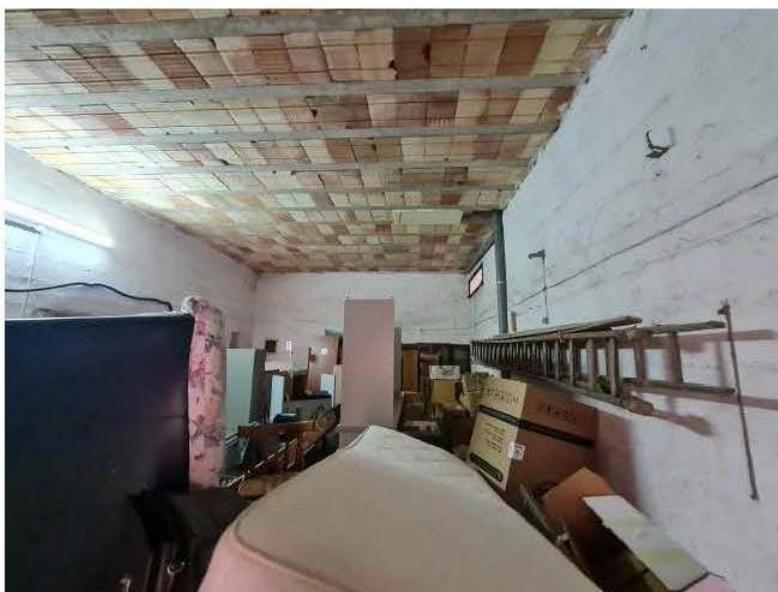
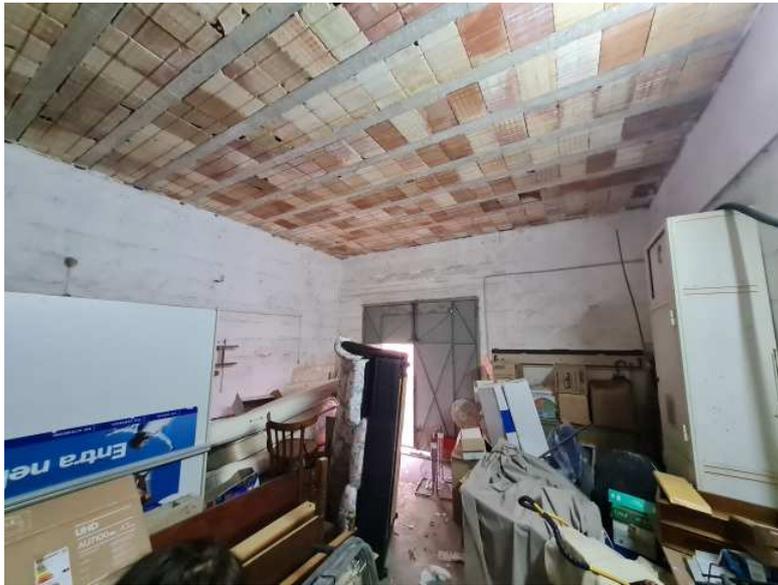
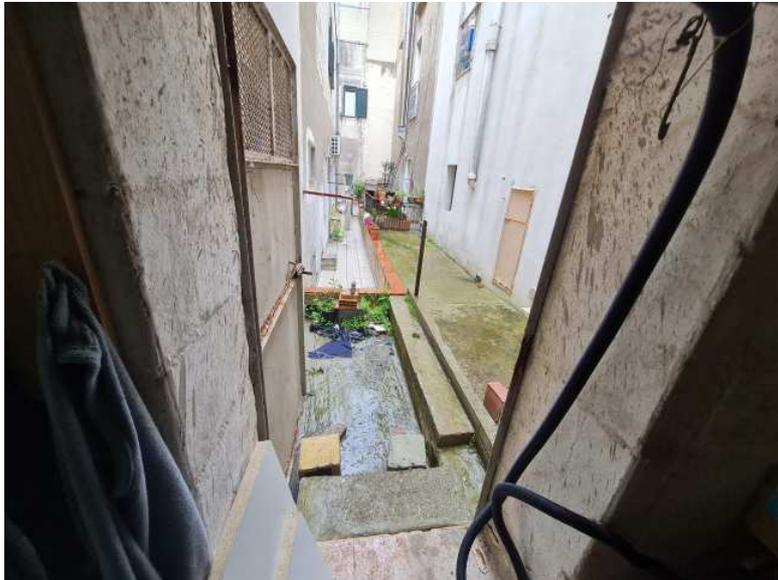
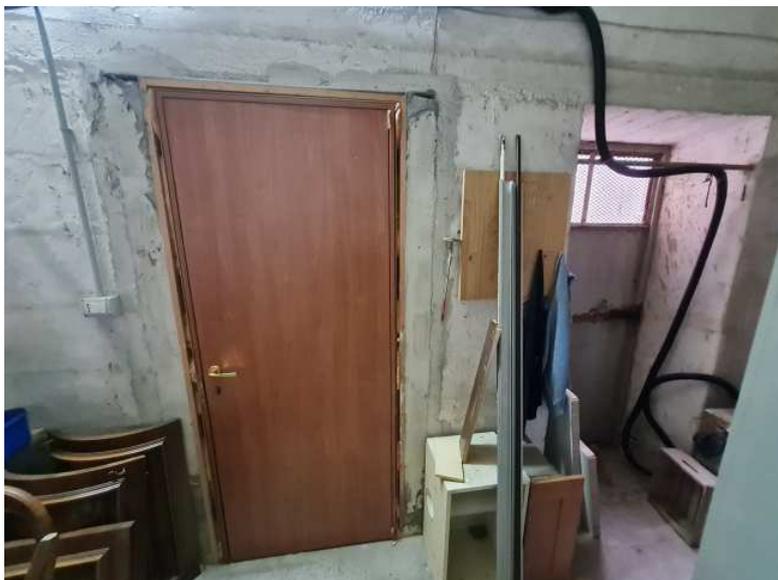
Condizioni generali dell'immobile: Il fabbricato in generale versa in uno stato di manutenzione sufficiente. Non si evincono evidenti fenomeni di degrado delle finiture e delle componenti edilizie, né problematiche

di tipo statico-strutturale. L'unità immobiliare in oggetto si presenta in mediocri condizioni e, come detto, presenta una stato di finitura molto basico, che renderebbe necessaria l'esecuzione di lavori di finitura e completamento, specialmente per quanto riguarda gli intonaci, la pavimentazione ed i serramenti.

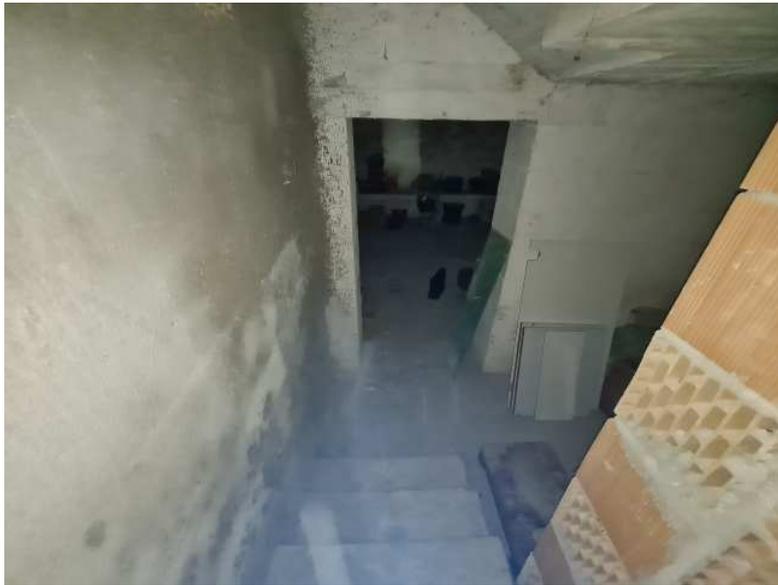
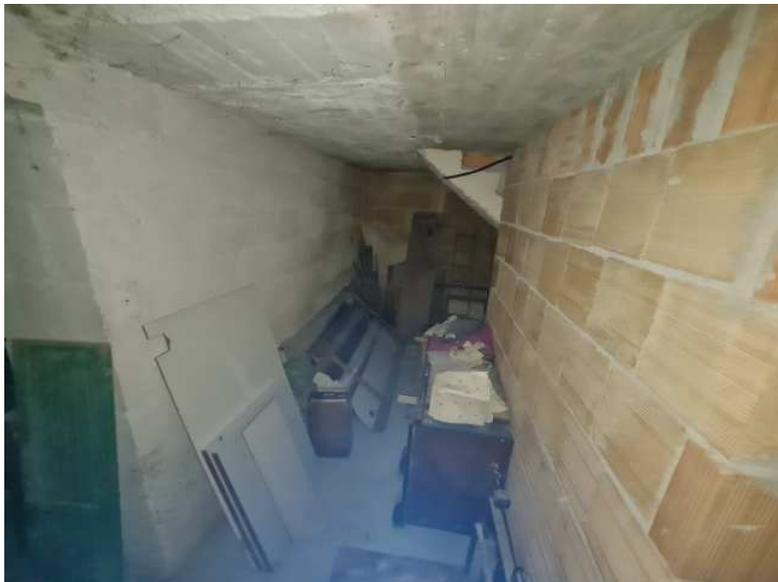
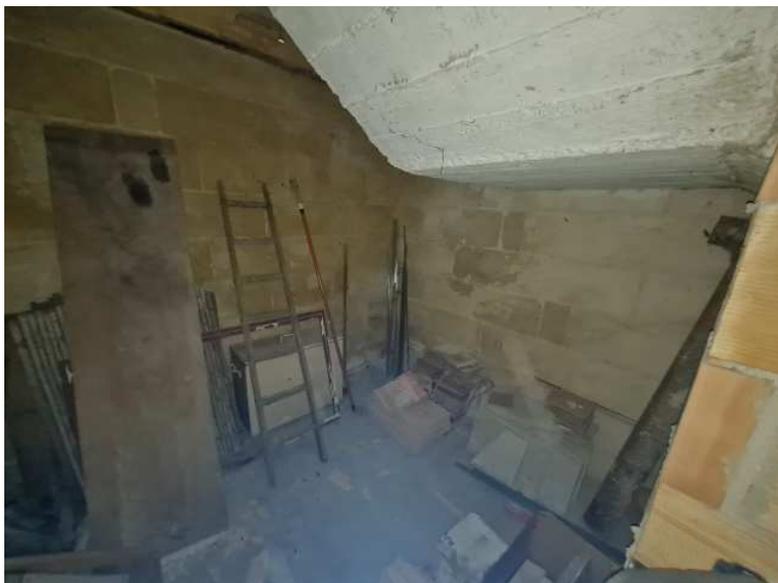
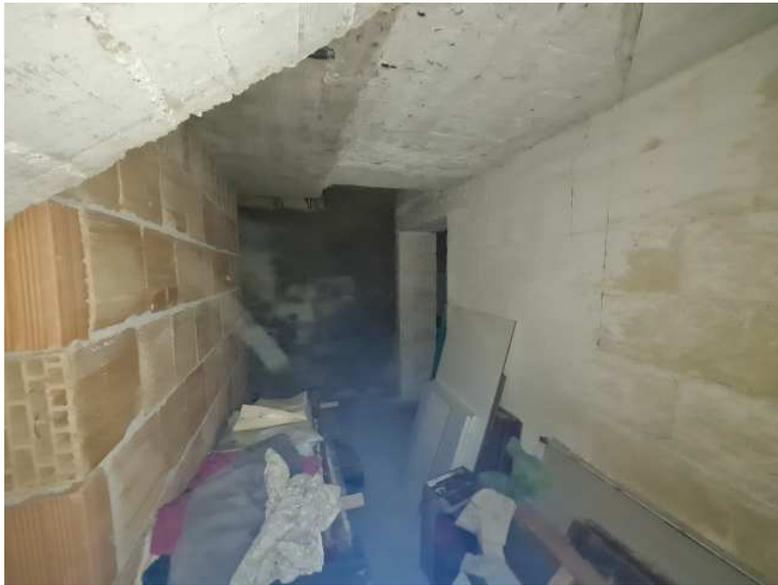
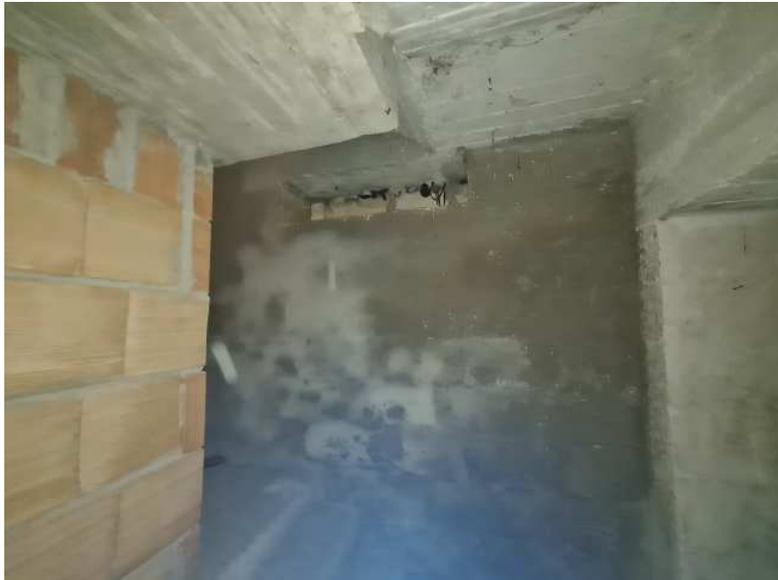
Condizioni generali dell'immobile: Il bene si trova allo stato di rustico, presentando le pareti (sia quelle in conci di tufo che quelle in mattoni forati) a vista, privi di intonaco o rivestimenti. Stesso discorso risulta valido per le superfici orizzontali (soffitto e pavimento). Il bene risulta inoltre privo di qualsivoglia tipologia di impianto.

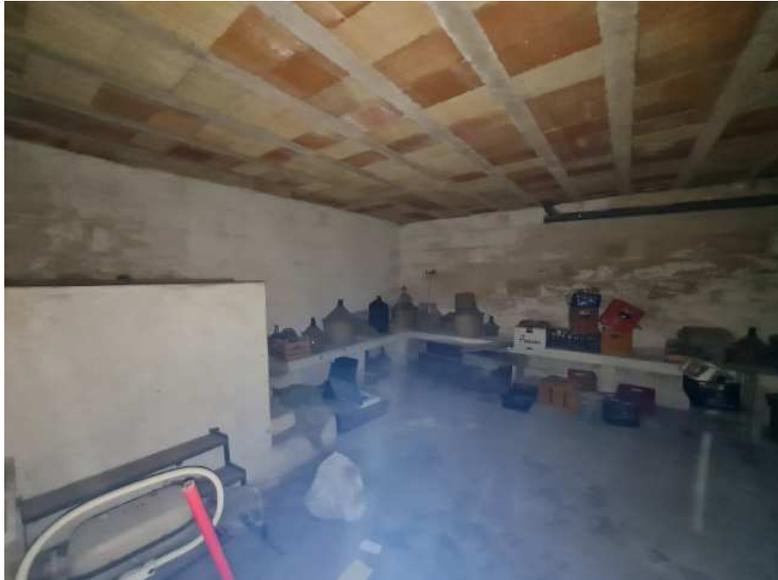
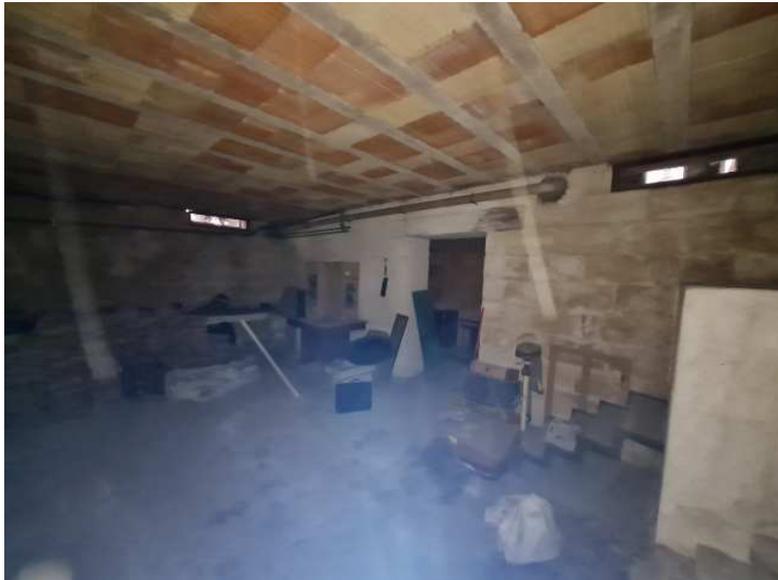
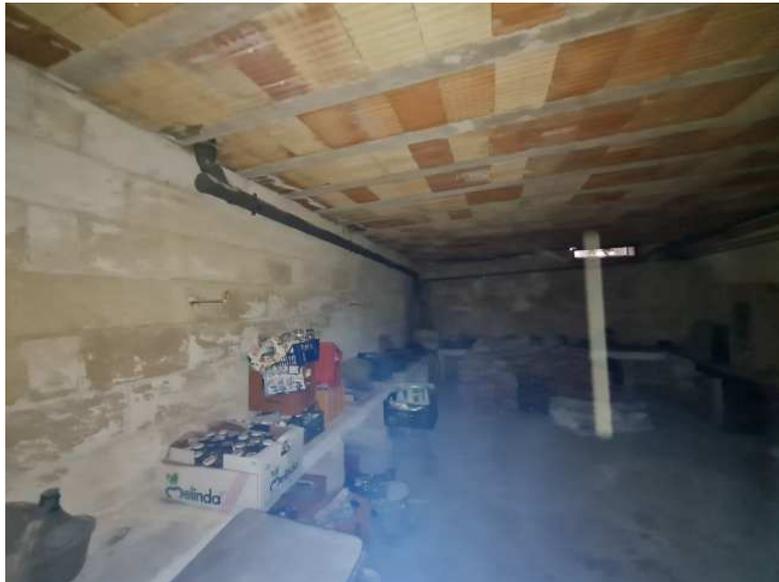
Condizioni generali dell'immobile: Il bene si trova allo stato di rustico, presentando le pareti (in conci di tufo) a vista, prive di intonaco o rivestimenti. Stesso discorso risulta valido per le superfici orizzontali, infatti il soffitto è costituito da un solaio latero-cementizio con struttura a vista e non intonacato e la pavimentazione è costituita da un battuto di cemento. Il locale è attraversato dalle tubazioni di scarico fognario della sovrastante unità immobiliare.

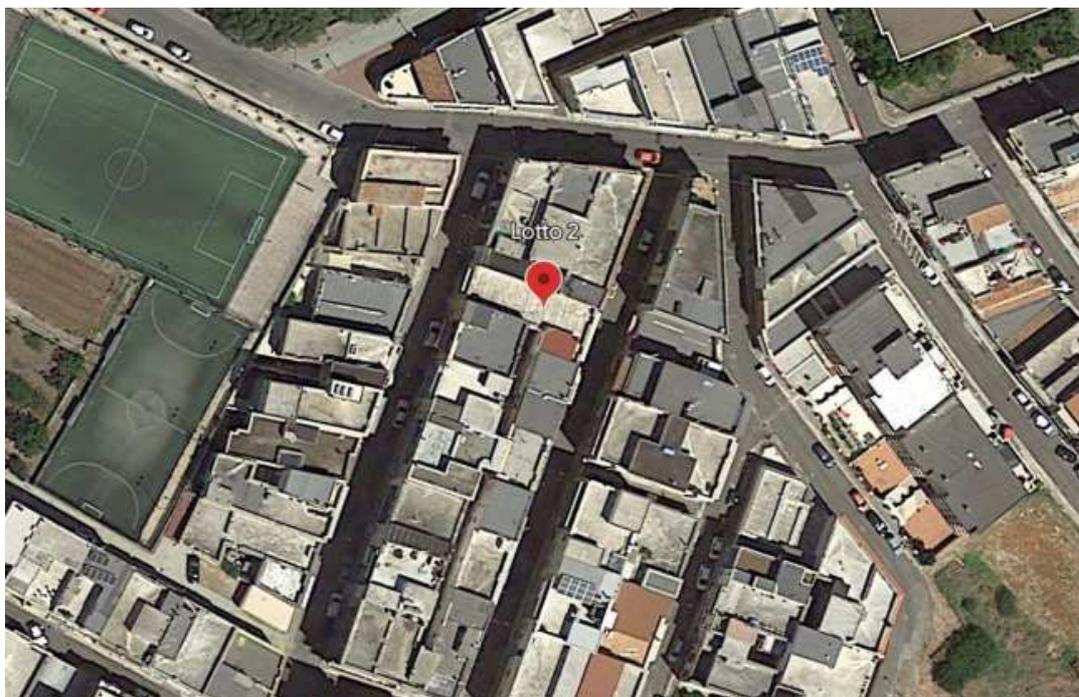
Note generali: Il bene in oggetto (sub 10) deriva dalla sopraelevazione, avvenuta nel 2007, del fabbricato sul preesistente lastrico solare. Sino al 14.05.07, infatti, l'immobile era identificato con il subalterno 6, avente categoria F/5 (lastrico solare, appunto). Si precisa, inoltre, che l'attuale lastrico solare (generatosi a seguito della sopraelevazione), sebbene facilmente e liberamente accessibile dal vano scala del fabbricato, non risulta di pertinenza dell'unità in oggetto né appartenere al compendio pignorato, in quanto nell'atto di provenienza dei beni (atto di donazione Rep. n. , Racc. n. 6) i donanti si riservavano esplicitamente la proprietà di tale area.

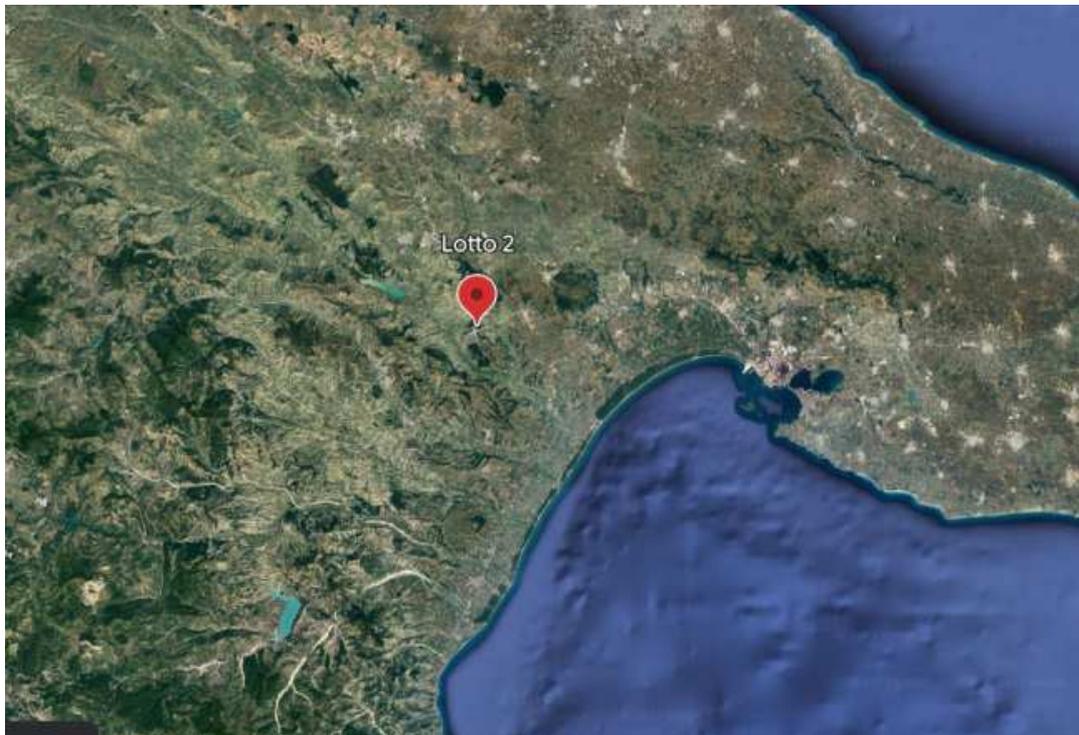
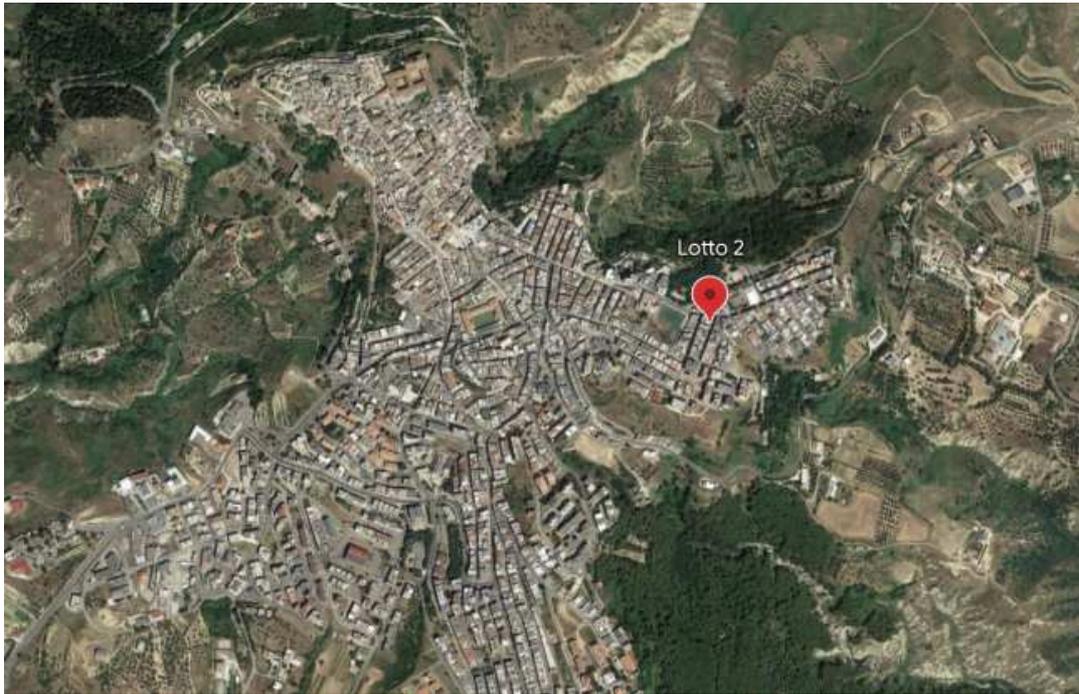
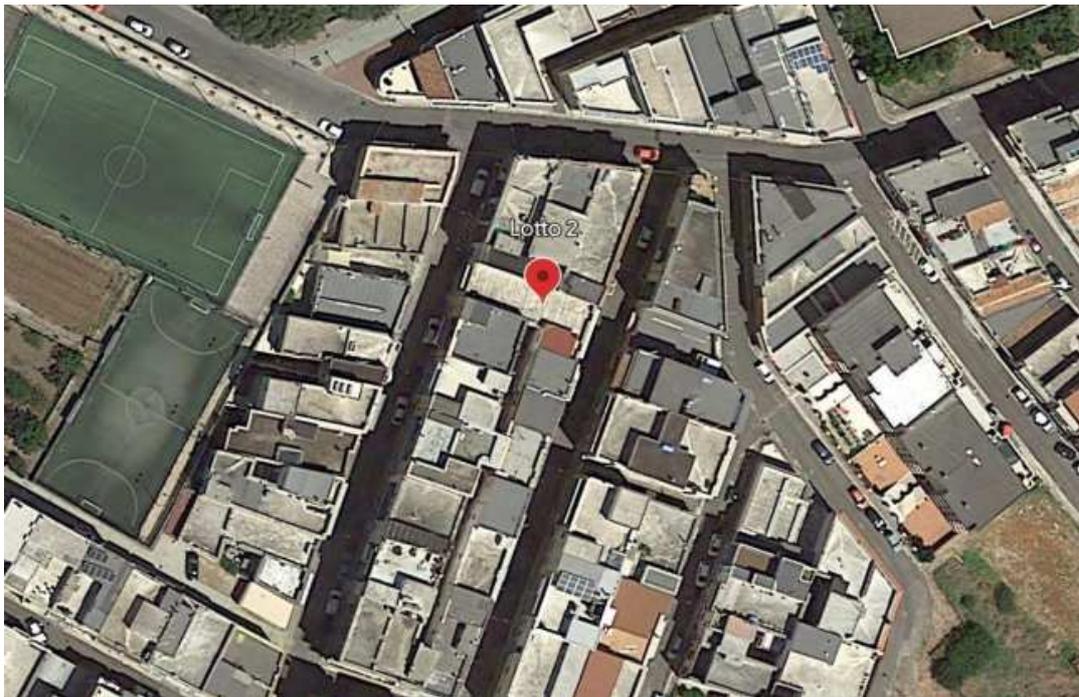
Per quanto sopra si dichiara la conformità catastale; note: Il bene risulta congruente con quanto riportato negli atti catastali (planimetria e visura), in termini di superficie, conformazione, destinazione d'uso e toponomastica. Sulla visura catastale il bene risulta intestato a per 1/1 in comunione dei beni, ma l'effettivo regime patrimoniale risulta essere quello della separazione dei beni, come risulta da apposito estratto per riassunto degli atti di matrimonio.

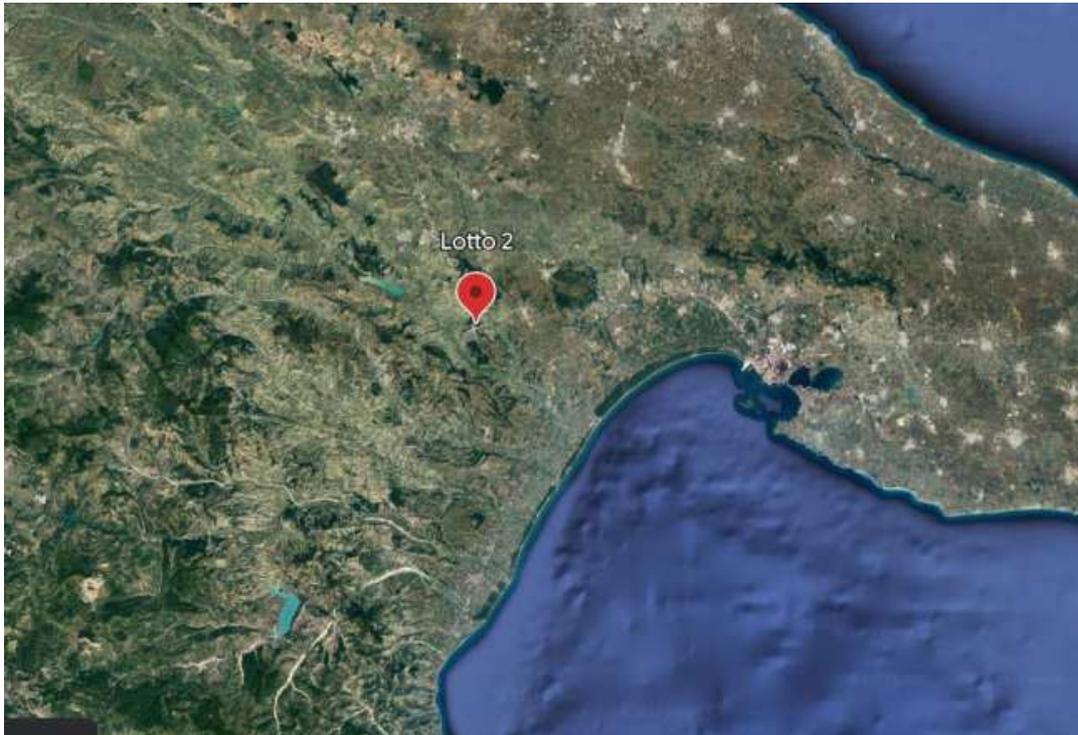
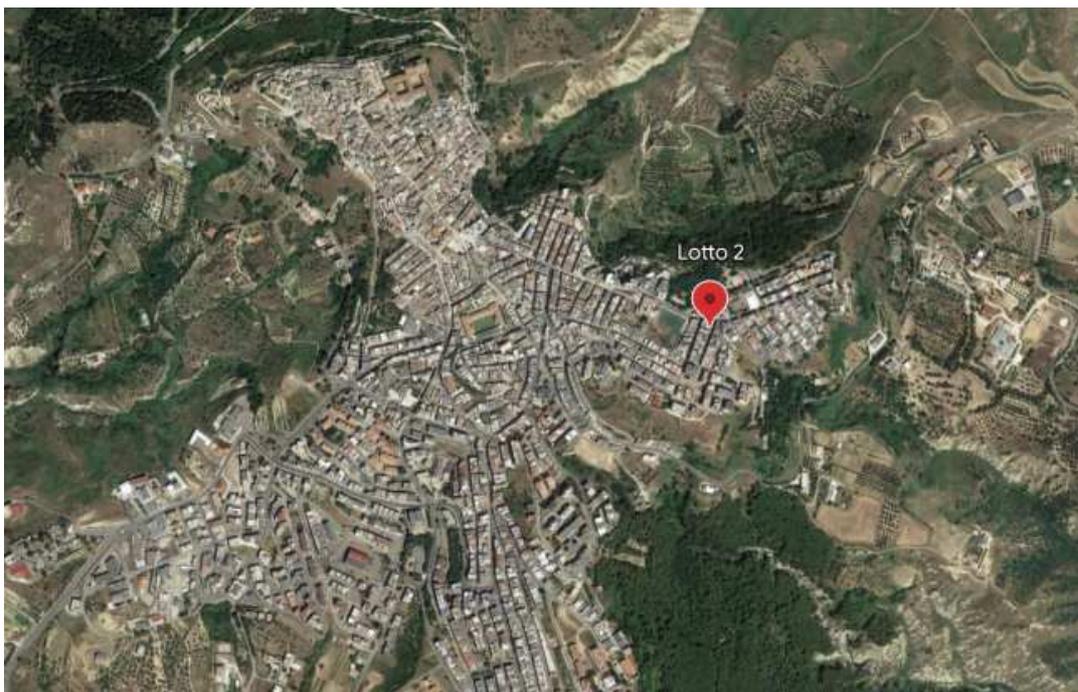
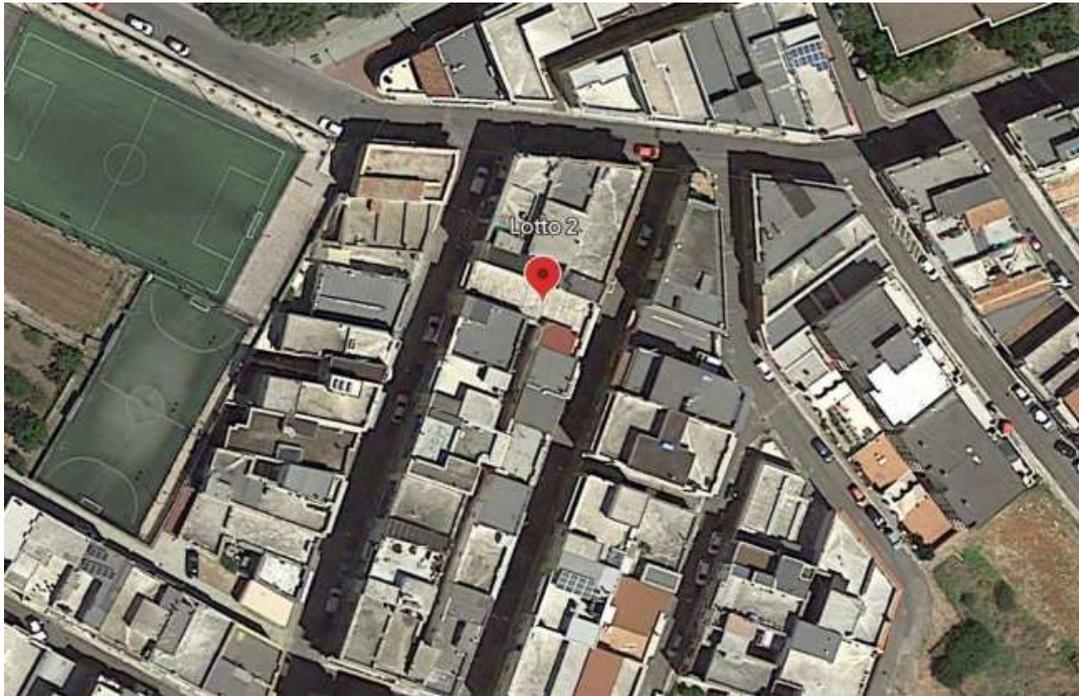
sulla planimetria catastale. Le operazioni volte alla regolarizzazione catastale devono ad ogni modo essere congruenti con la reale natura urbanistica del bene (vedi apposita sezione). Dagli elaborati progettuali, infatti, si evince che la superficie in questione non risulterebbe essere mai stata assentita come superficie utile, sebbene non residenziale, ma apparterebbe alla maggiore consistenza del vano scala.

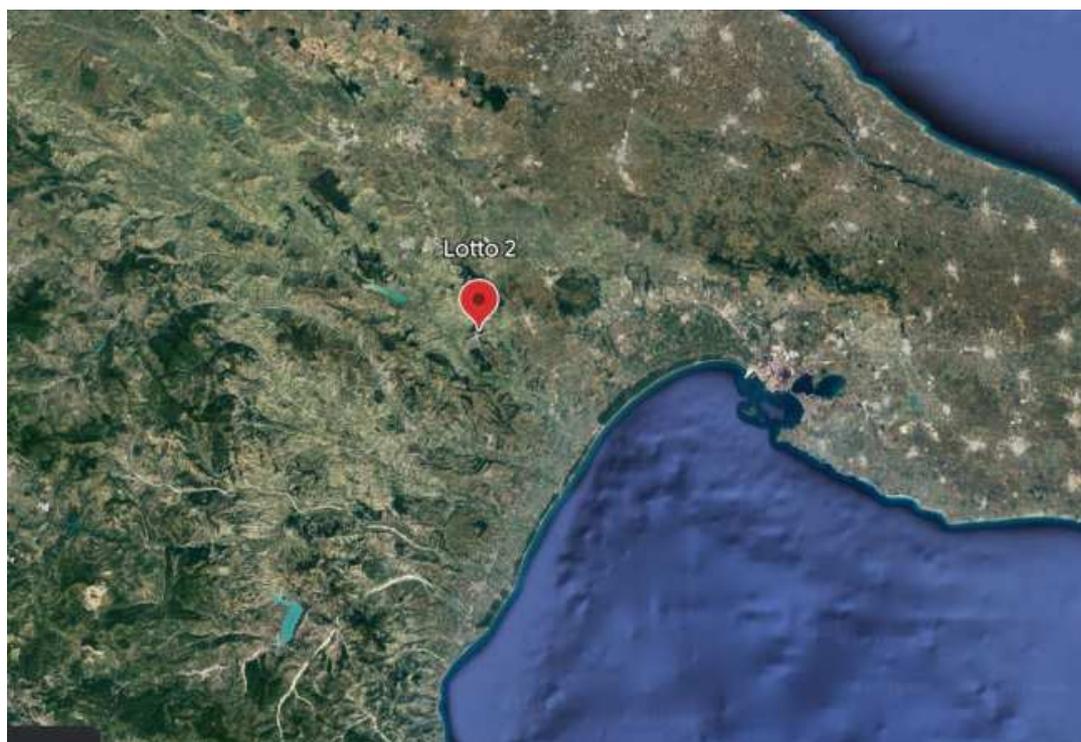
Sono state riscontrate le seguenti irregolarità: Dal raffronto tra stato di fatto rilevato in loco e gli atti catastali ufficiali emergono numerose incongruenze e difformità, che riguardano la conformazione e le dimensioni del bene. Nello specifico sugli atti catastali il bene è rappresentato e descritto come un cantina (C/2) avente consistenza pari a mq 19 e superficie catastale pari a mq 28. Tale conformazione deriverebbe da un frazionamento per trasferimento di diritti del 04.08.1999, avente come immobile predecessore il subalterno 5 che possedeva consistenza pari a mq 40, pari a quella effettivamente rilevata all'attualità. Il bene infatti presenta dimensioni in pianta pari a m 5,00 x m 8,10, per una superficie di mq 40,5. Si evince quindi che, sebbene nel 1999 il bene risulti essere stato frazionato, tale frazionamento non sia mai effettivamente avvenuto, rendendo gli atti catastali difformi dallo stato effettivo dei luoghi. Si rilevano inoltre difformità relativa alla altezza interna (rilevata m 2,70, dichiarata in catasto m 2,60). Infine si rilevano difformità relativa alla posizione di porte e finestre, in quanto il bene presenta una finestra non rappresentata su catasto, mentre su quest'ultimo è riportata una porta di collegamento con l'adiacente subalterno 7 che in realtà non esiste.

Per quanto sopra NON si dichiara la conformità catastale

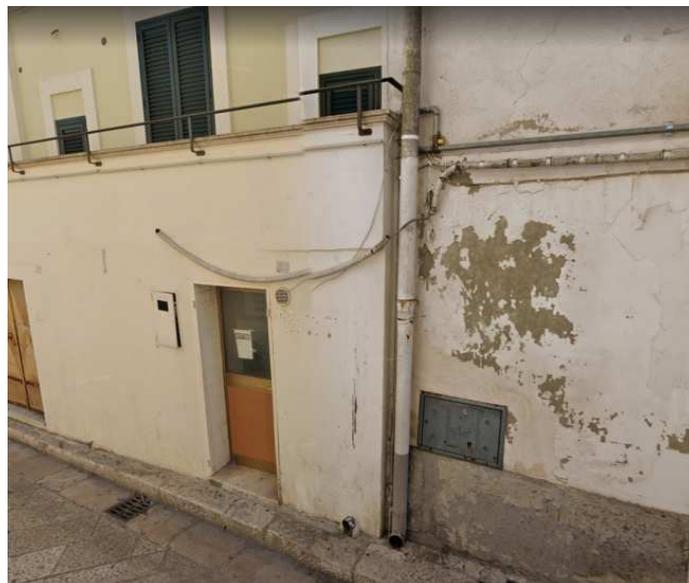
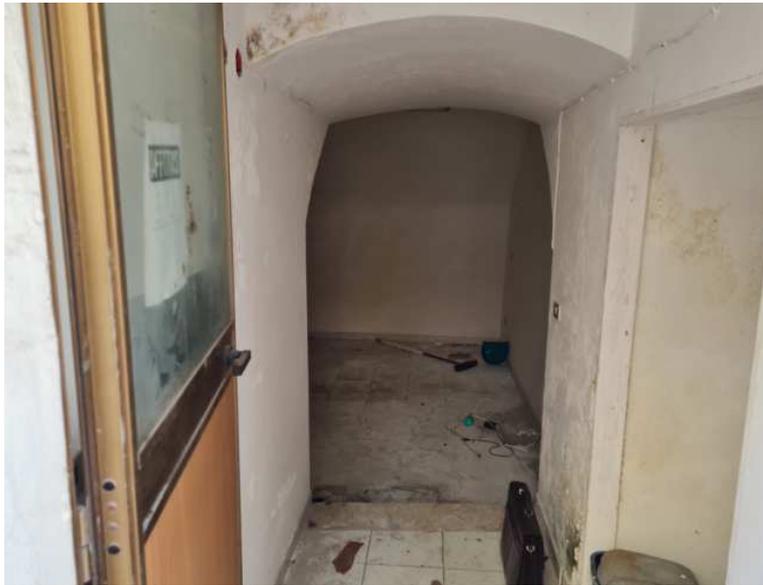
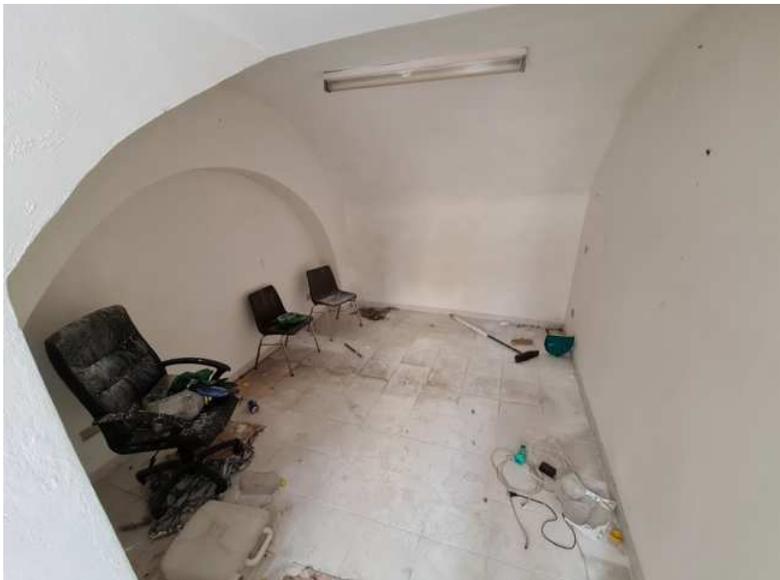
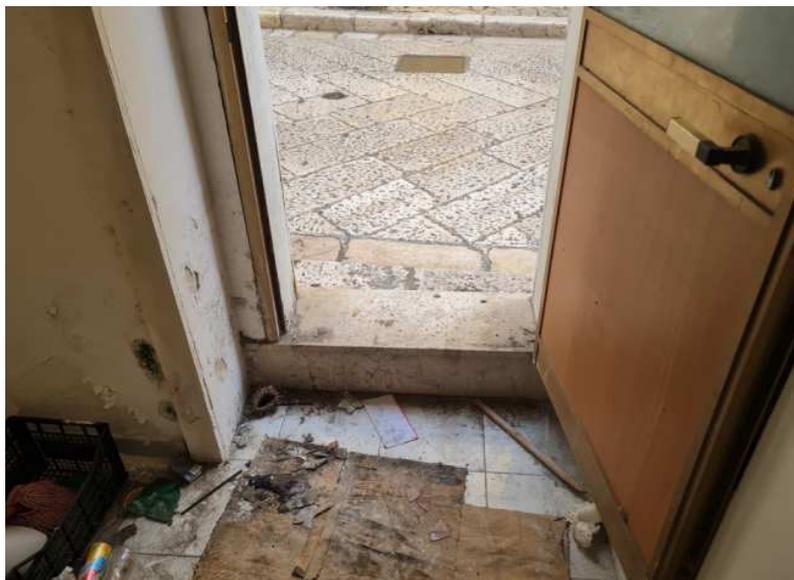
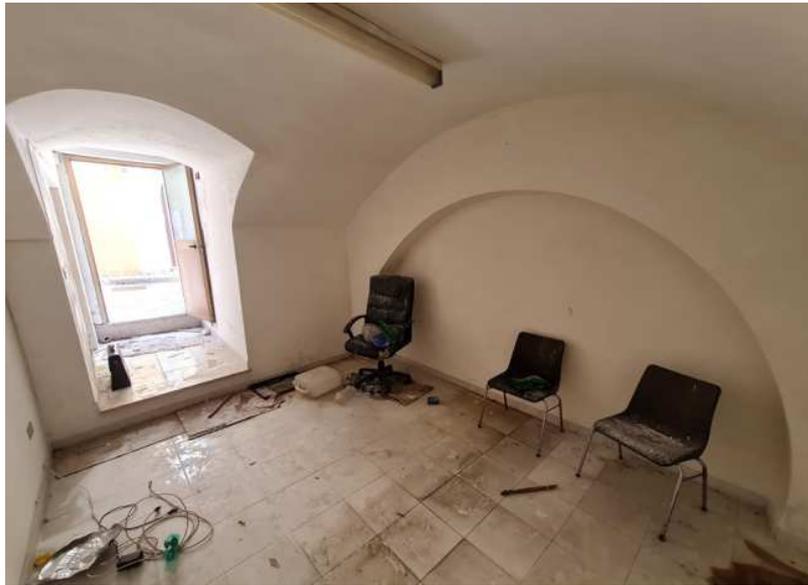
Condizioni generali dell'immobile: Il bene si trova in uno stato di manutenzione mediocre/sufficiente, sebbene il prolungato inutilizzo ne stia comportando un relativo deperimento.

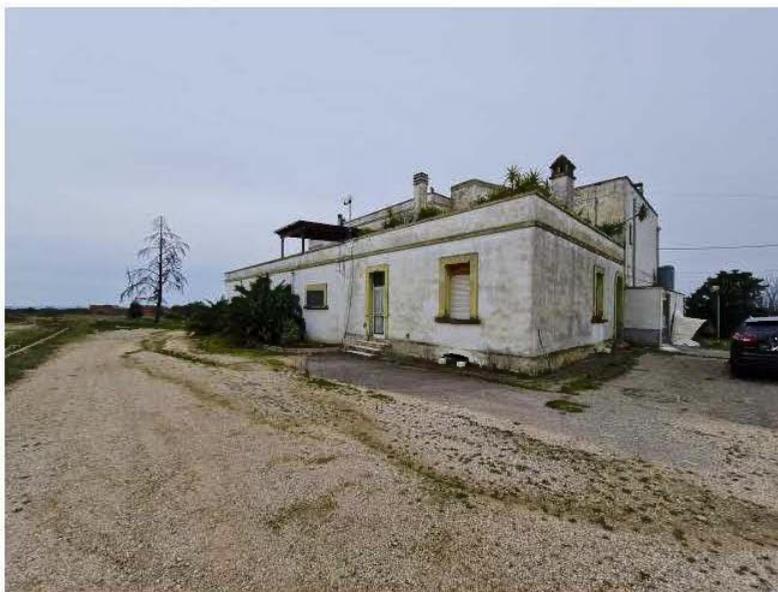
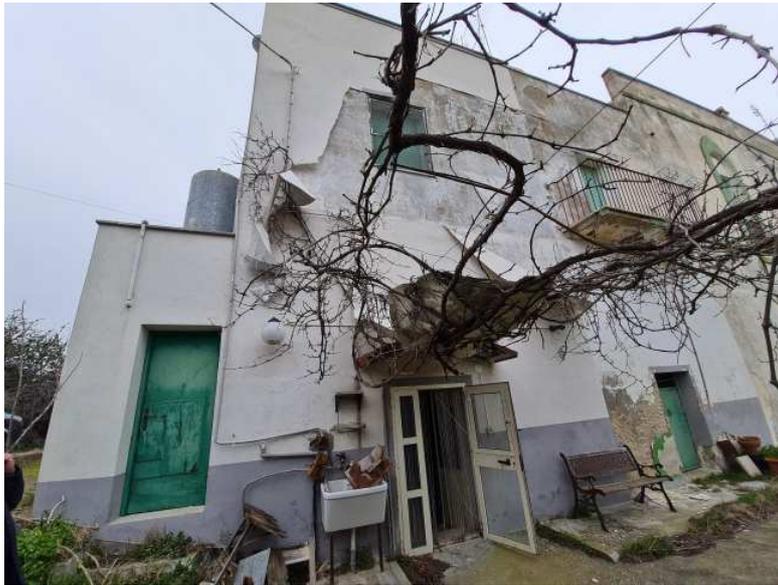
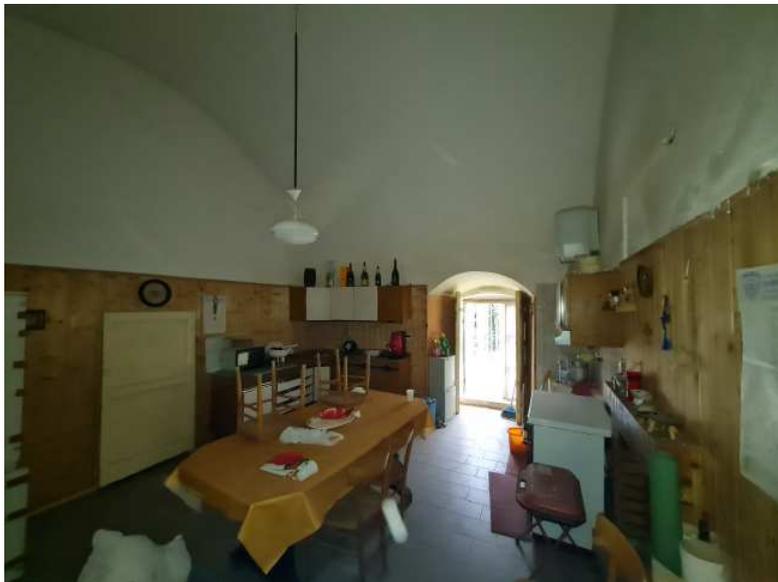
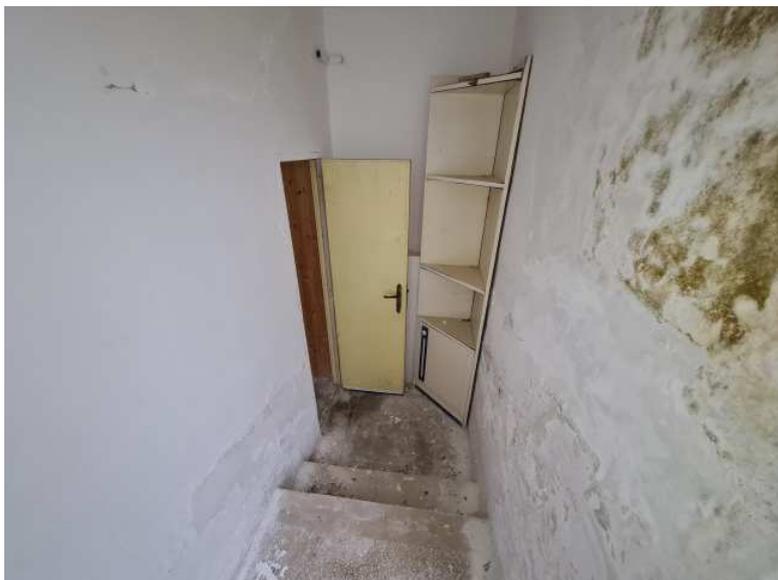
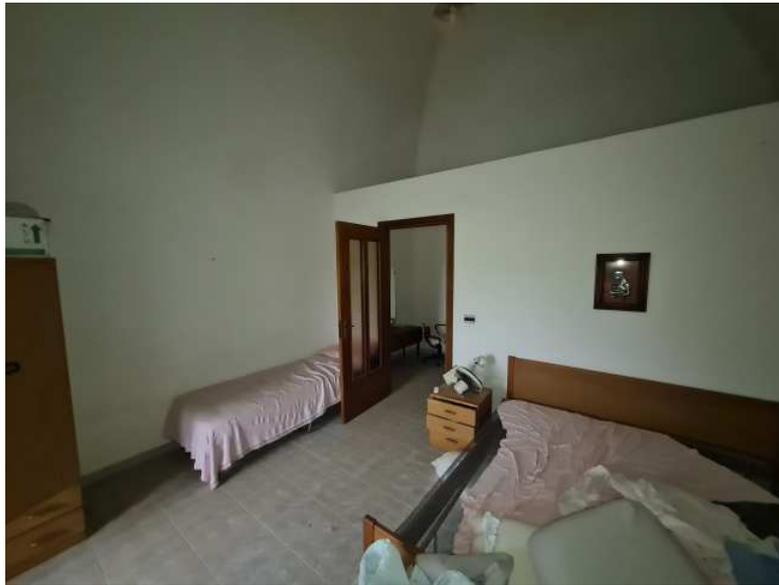
Condizioni generali dell'immobile: Il bene si presenta in cattivo stato di manutenzione. Gli intonaci esterni (rifatti in tempi recenti) risultano quasi completamente degradati e distaccati dalla parete. Componenti e finiture sono vetusti e in cattivo stato, così come i serramenti, interni ed esterni. Le dotazioni impiantistiche sono scarse ed in pessimo stato. Il bene, inoltre, è soggetto a fenomeni di infiltrazione meteorica, visibile per la presenza di diffuse macchie di umidità e di efflorescenze in alcuni punti del bene. Non risultano invece presenti fenomeni di degrado statico o problematiche evidenti di natura strutturale.
