Tribunale di Matera
PROCEDURA DI ESECUZIONE IMMOBILIARE

RAPPORTO DI VALUTAZIONE
Lotto 001 - Lotto unico

Beni in Craco (MT)
Località/Frazione Località Peschiera
 Via Antonio Gramsci, 10

Lotto: 001 - Lotto unico

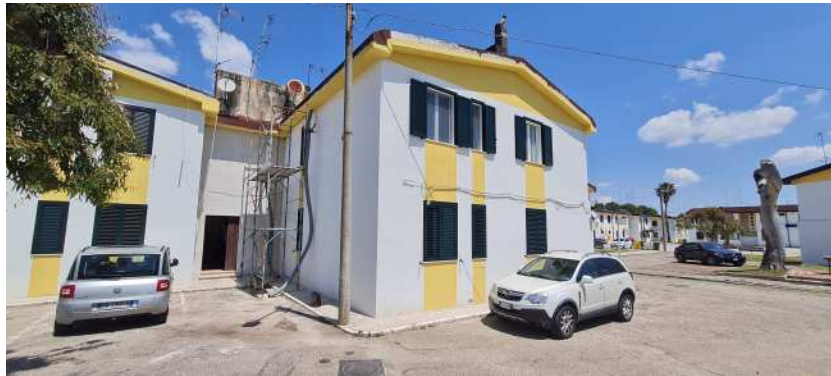
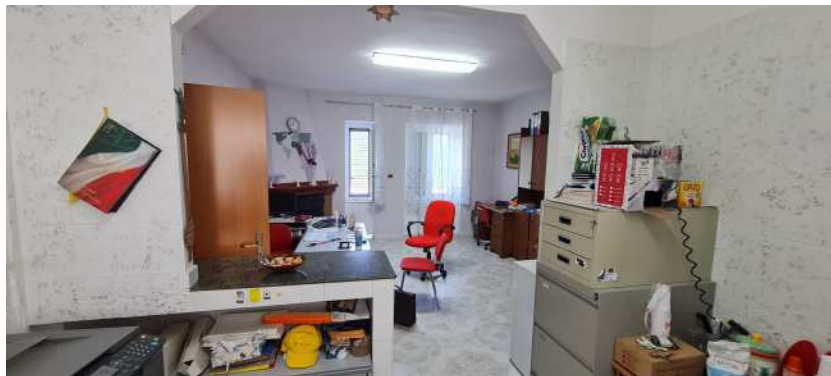
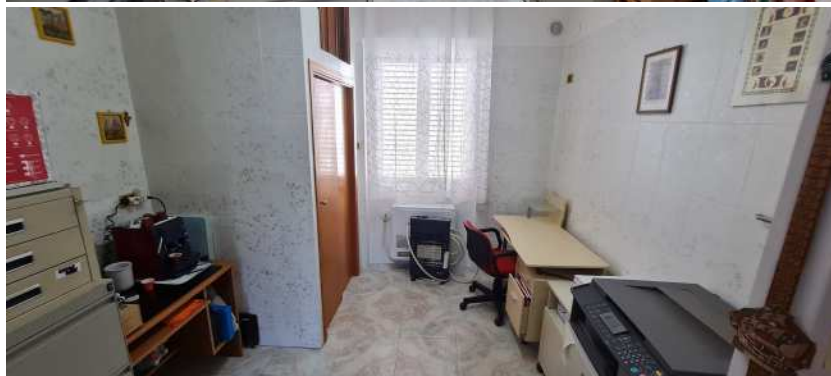
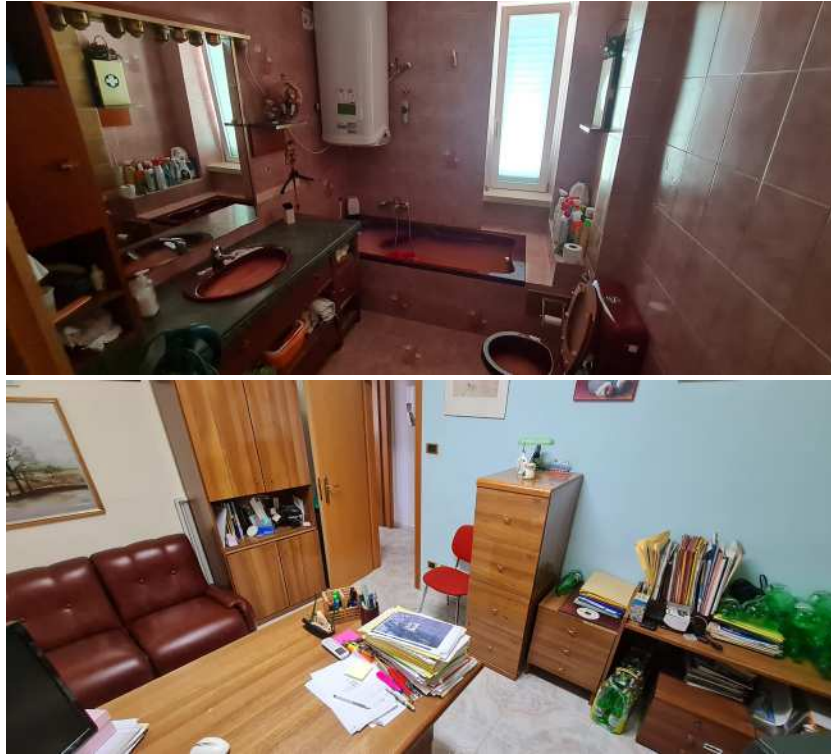
Condizioni generali dell'immobile: Lo stato del fabbricato in generale risulta mediocre/sufficiente, data la sua vetustà. Recentemente sono stati eseguiti dei lavori condominiali di efficientamento energetico (c.d. superbonus) che, per le parti comuni, hanno previsto la sola posa in opera di cappotto esterno e conseguente rifacimento delle facciate.

Lo stato di manutenzione generale dell'unità in questione risulta sufficiente, mentre alcune componenti sono di recentissima fattura (impianto termico, infissi esterni), in virtù dei suddetti recenti lavori, i quali non sono stati tuttavia portati a termine.

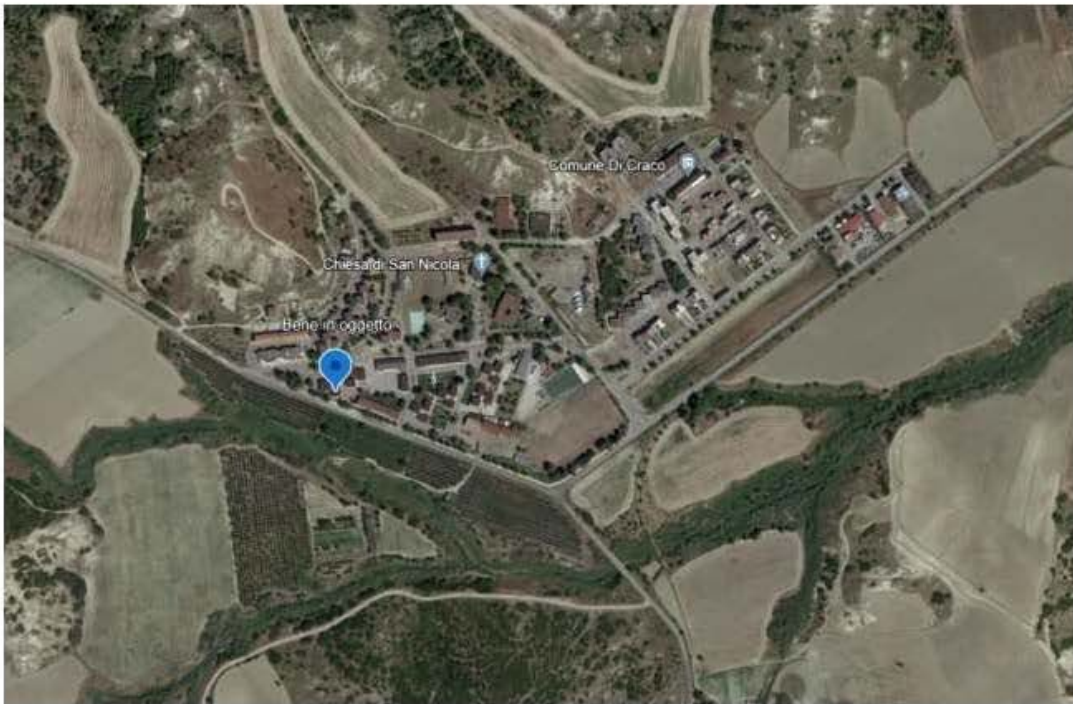
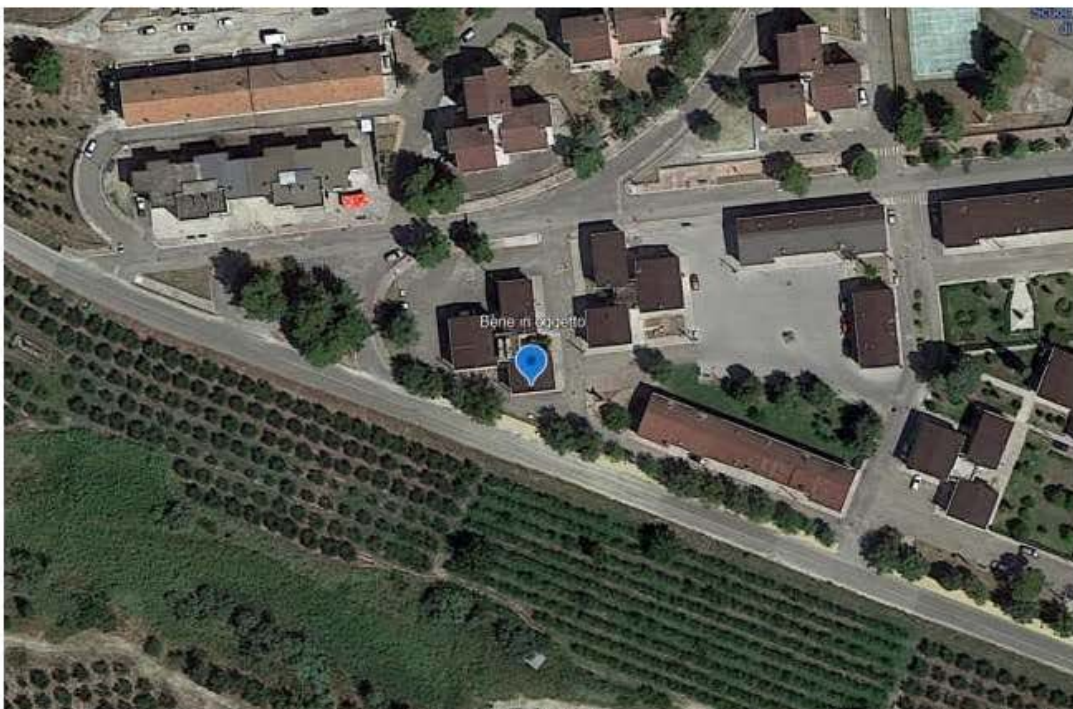
Note: L'immobile risulta privo di planimetria catastale perché fu realizzato su iniziativa statale a seguito del crollo del paese di Craco (vecchio) e quindi accatastato d'ufficio con accertamento del 20.10.1970.

Per quanto sopra NON si dichiara la conformità catastale; note: Al fine di comprendere più approfonditamente le ragioni dell'assenza della planimetria catastale, lo scrivente si è recato, in data 21.04.2023, presso gli uffici dell'Agenzia delle Entrate, ove il funzionario interpellato ha confermato l'assenza del suddetto documento ed anche le ragioni di tale assenza (accatastamento d'ufficio di immobile realizzato dallo Stato). A detta di tale funzionario tale situazione risulterebbe diffusa su tutto il centro urbano di Craco Peschiera, nel quale solo alcuni immobili risultano dotati di planimetria, a seguito dell'iniziativa diretta dei proprietari.
