**Tribunale di Matera**  
**PROCEDURA DI ESECUZIONE IMMOBILIARE**

N° Gen. Rep. **91/2021**  
data udienza ex art. 569 c.p.c.:

**RAPPORTO DI VALUTAZIONE**  
**Lotto 001 - Appartamento**  
**piano terra**

Beni in **Grassano (MT)**  
Località/Frazione  
Via Fratelli Cervi, 14

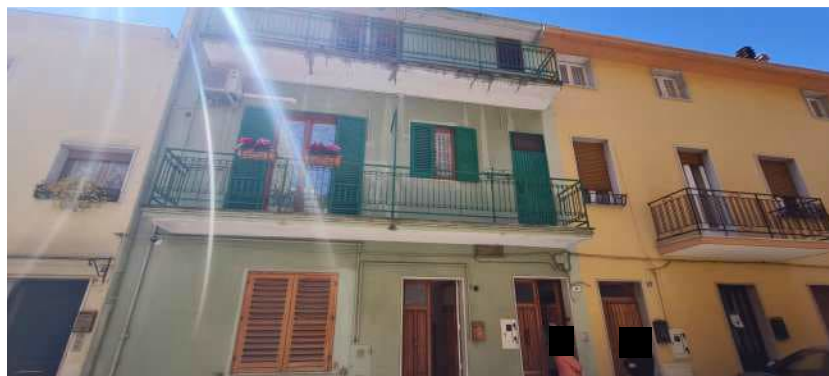
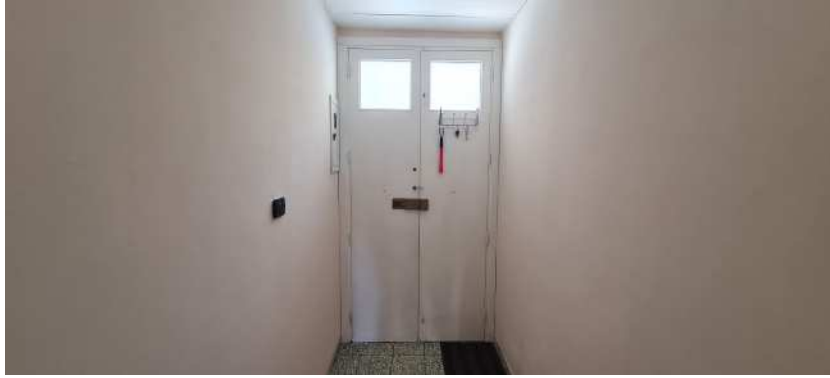
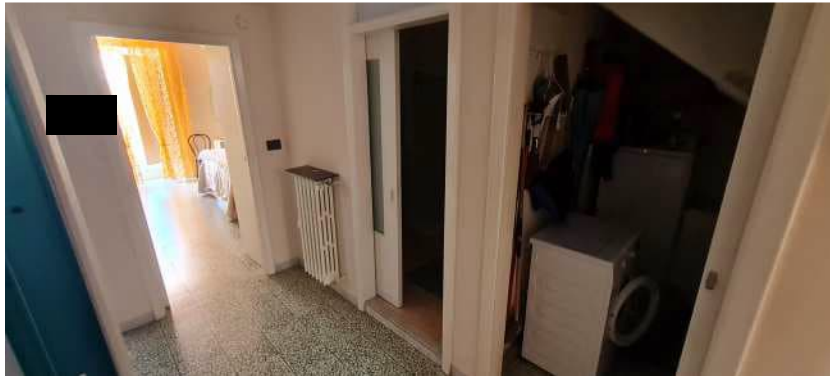
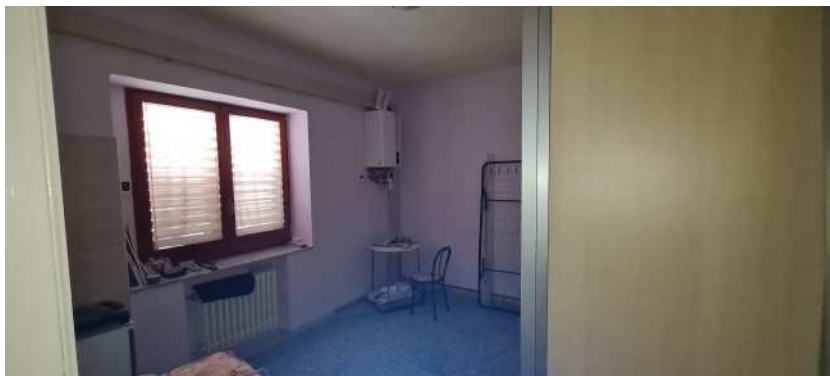
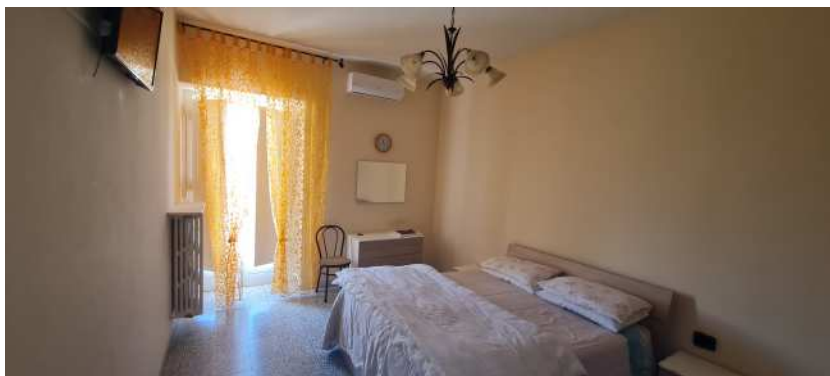
Condizioni generali dell'immobile: Il fabbricato nel complesso versa in condizioni manutentive mediocri, avendo quasi 60 anni di età. Lo stesso risulta comunque privo di evidenti o rilevanti problematiche di natura statica, non presentando quadri fessurativi o lesioni visibili. L'unità immobiliare nello specifico presenta anch'essa condizioni di manutenzione mediocri, avendo componenti, finiture ed impianti risalenti all'epoca di costruzione. In relazione a quest'ultimi si rileva esclusivamente che in tempi recenti l'attuale occupante ha realizzato alcune integrazioni all'impianto elettrico, ha provveduto alla sostituzione della centrale termica, all'installazione di split a parete ed infine alla realizzazione di modeste opere in cartongesso.

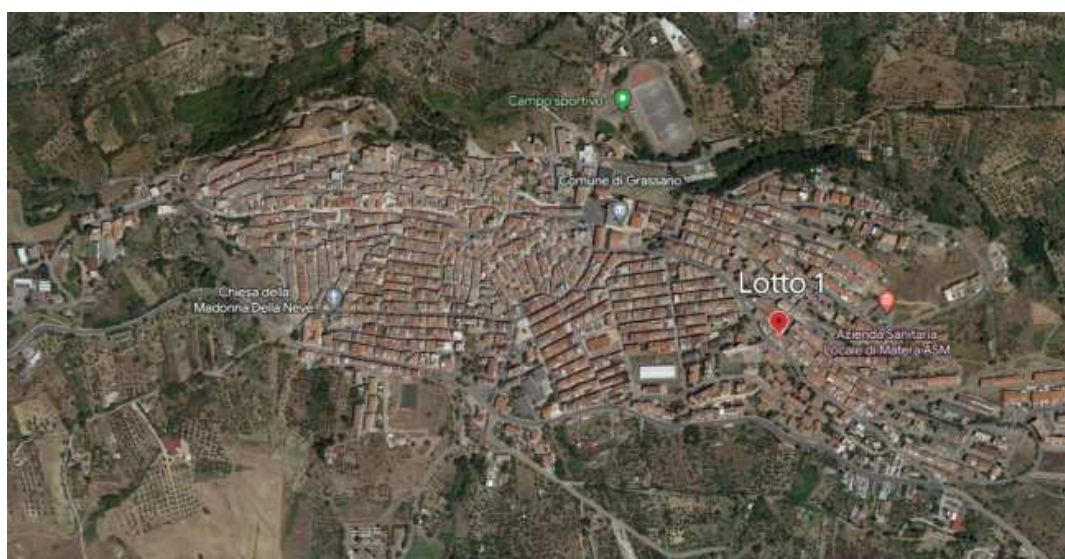
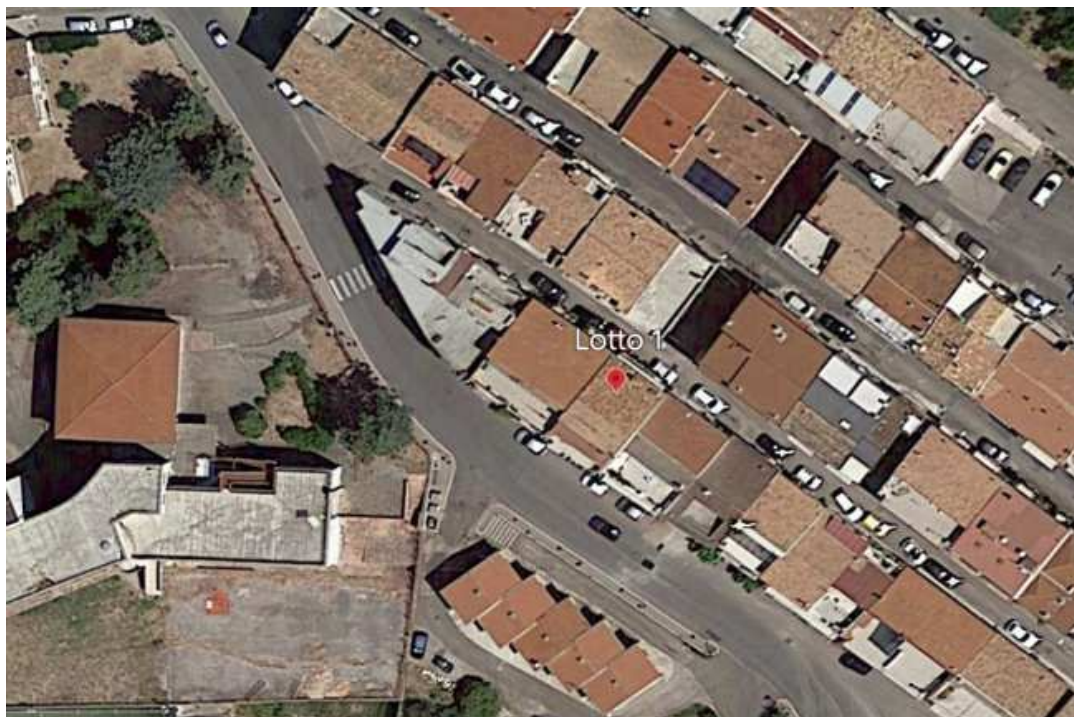
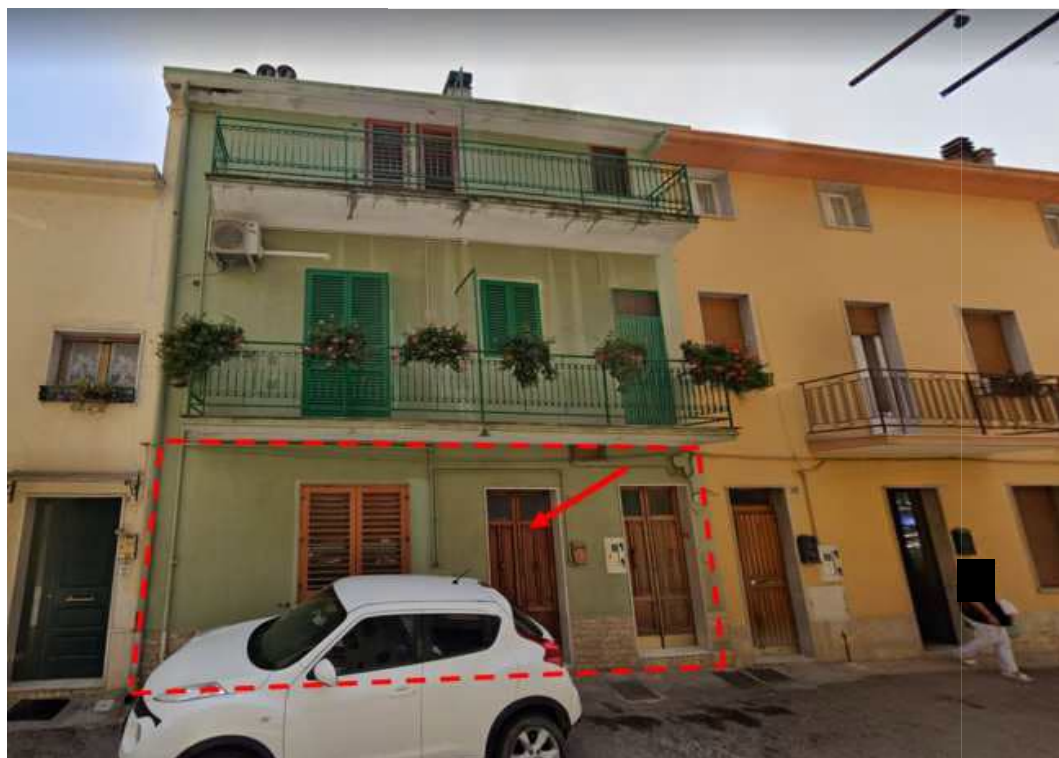
Per quanto sopra NON si dichiara la conformità catastale; **note:** Lo scrivente ha estratto dai canali telematici dell'Agenzia delle Entrate, in data 19.04.2023, la documentazione catastale aggiornata del bene. Nello specifico lo scrivente ha reperito il foglio di mappa, la visura storica per immobile e la planimetria, mentre sono risultati inesistenti l'elaborato planimetrico e l'elenco dei subalterni. Dall'analisi di tale documentazione e dal raffronto di questa con gli atti di provenienza e con lo stato di fatto dei beni, lo scrivente ha potuto verificare la coerenza soggettiva, in termini di intestazione, diritti e quote. Per quanto riguarda invece la coerenza oggettiva lo scrivente ha eseguito un dettagliato raffronto tra la planimetria in atti (risalente al 1965), la visura storica e lo stato effettivo dei beni (si rimanda a tal proposito al relativo allegato della presente relazione). Da tale analisi sono emerse alcune difformità, già descritte nella presente, alle quali lo

scrivente ritiene opportuno aggiungere i seguenti ulteriori rilievi: **1.** L'immobile è accatastato in categoria A/4 (abitazioni popolari) con classe 6. Considerate le caratteristiche attuali del bene è parere dello scrivente che lo stesso possa essere più correttamente inquadrato con categoria A/3 (abitazione di tipo economico), con un classamento non superiore a 3 o 4, con relativa modifica della rendita catastale; **2.** La planimetria in atti (risalente al 09.12.1965) rappresenta, in un unico elaborato, tutti e tre i livelli, e relativi subalterni, di cui all'epoca si componeva il fabbricato (piano terra, piano primo e piano secondo). Lo scrivente ritiene opportuno dotare l'unità immobiliare di una propria planimetria esclusiva ed univoca, tenuto anche conto della scarsa leggibilità e chiarezza di quella attuale. **3.** La superficie catastale riportata in visura è pari a mq 93, dato che corrisponde alla effettiva superficie catastale, come calcolata anche dallo scrivente. In visura, tuttavia, non viene portata in conto la superficie degli spazi esterni, essendo tale valore in visura sempre pari a mq 93. In realtà l'immobile presenta un balcone sul prospetto posteriore, di superficie pari a mq 6,60 i quali corrispondono, applicando il coefficiente del 30% previsto dall'Agenzia delle Entrate, a ulteriori mq 2 catastali circa. Si può quindi concludere che il dato relativo alla superficie catastale non risulti, anche se di poco, perfettamente congruente con l'effettivo stato dei luoghi; Lo scrivente infine precisa che le pratiche di regolarizzazione individuate e descritte debbano necessariamente essere precedute dalle opportune operazioni di regolarizzazione urbanistica ed edilizia, come argomentato nella relativa sezione della presente relazione.
