Tribunale di Matera
PROCEDURA DI ESECUZIONE IMMOBILIARE

N° Gen. Rep. **50/2019**
data udienza ex art. 569 c.p.c.:

RAPPORTO DI VALUTAZIONE
Lotto 001 - lotto unico

Beni in **Montescaglioso (MT)**
Località/Frazione
Via Napoli, 24

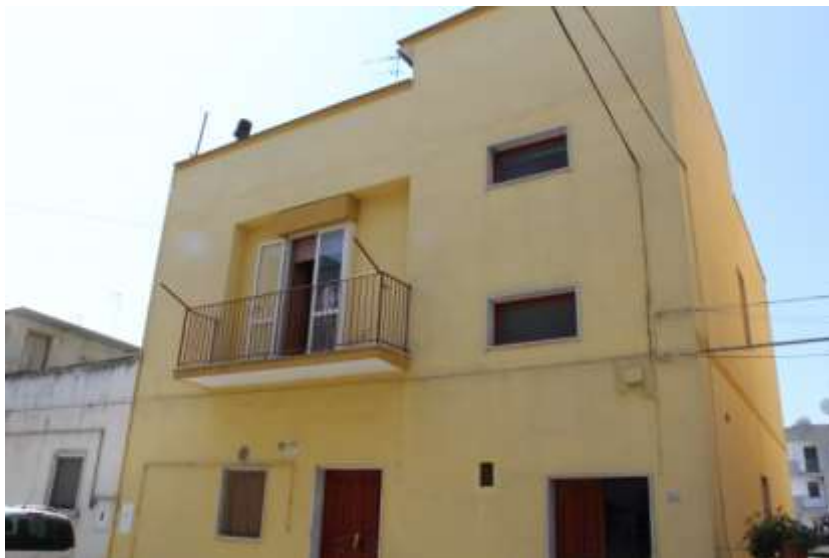
Foto 1 - Prospetto Via Napoli

L'immobile oggetto della presente perizia Immobiliare è una abitazione di tipo economico posta al primo piano di un fabbricato composto di due abitazioni poste su due livelli (Cfr. Allegato 6 foto n.1), ciascuna dotata di accesso autonomo. L'abitazione è stata edificata alla fine degli anni 60.

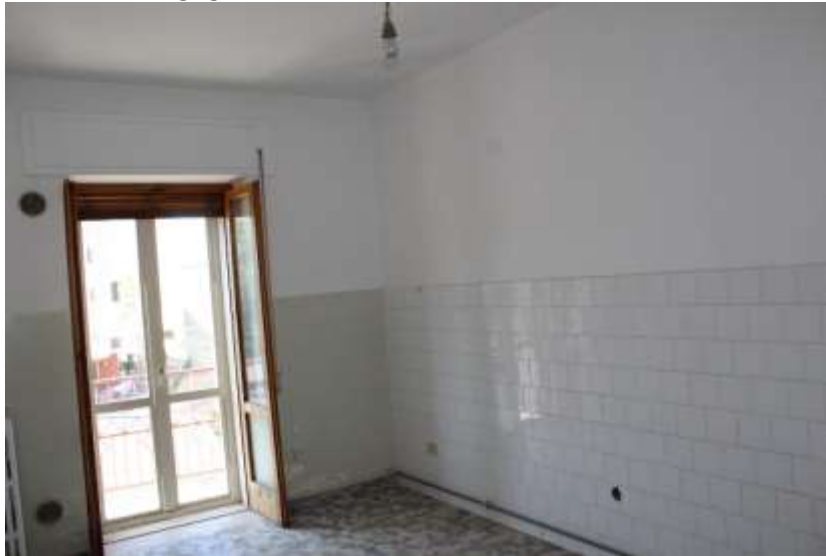
Foto 14 – Ambiente cucina

L'ambiente Cucina (Cfr. Allegato 6 – Foto n. 13, 14 e 15), di superficie netta di circa 14,26 mq, presenta un'apertura finestrata con affaccio sul Balcone 2 che propende su Via Palermo. Detto ambiente presenta la parete Ovest ricoperta con piastrelle di colore chiaro fino all'altezza di circa 1,5 m da terra, la sua pavimentazione è realizzata con marmetto di colore grigio.

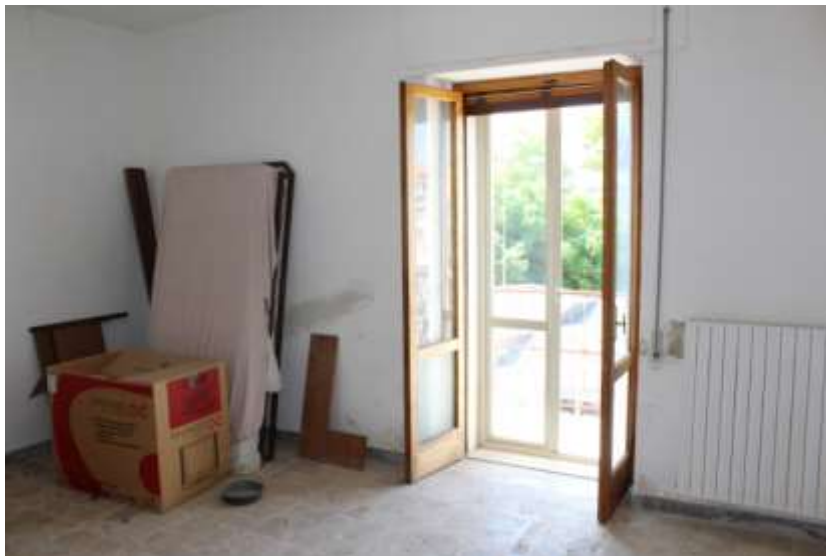
Foto 17 - Ambiente letto

L'ambiente Letto (Cfr. Allegato 6 – Foto n. 16 e 17) ha una superficie utile di circa 20,24 mq, presenta un'apertura finestrata con affaccio sul Balcone 2 (Cfr. Allegato 6 – Foto n. 18) e presenta una pavimentazione realizzata con marmetto di color rosa chiaro uguale alla pavimentazione del disimpegno.
