Esecuzione immobiliare n. 68/99 R.G. E.
in danno di SCARCIA ANTONIO - POLICORO

PERIZIA DI STIMA IMMOBILIARE

REDATTA NELLA ESECUZIONE IMMOBILIARE R.G. 68/99

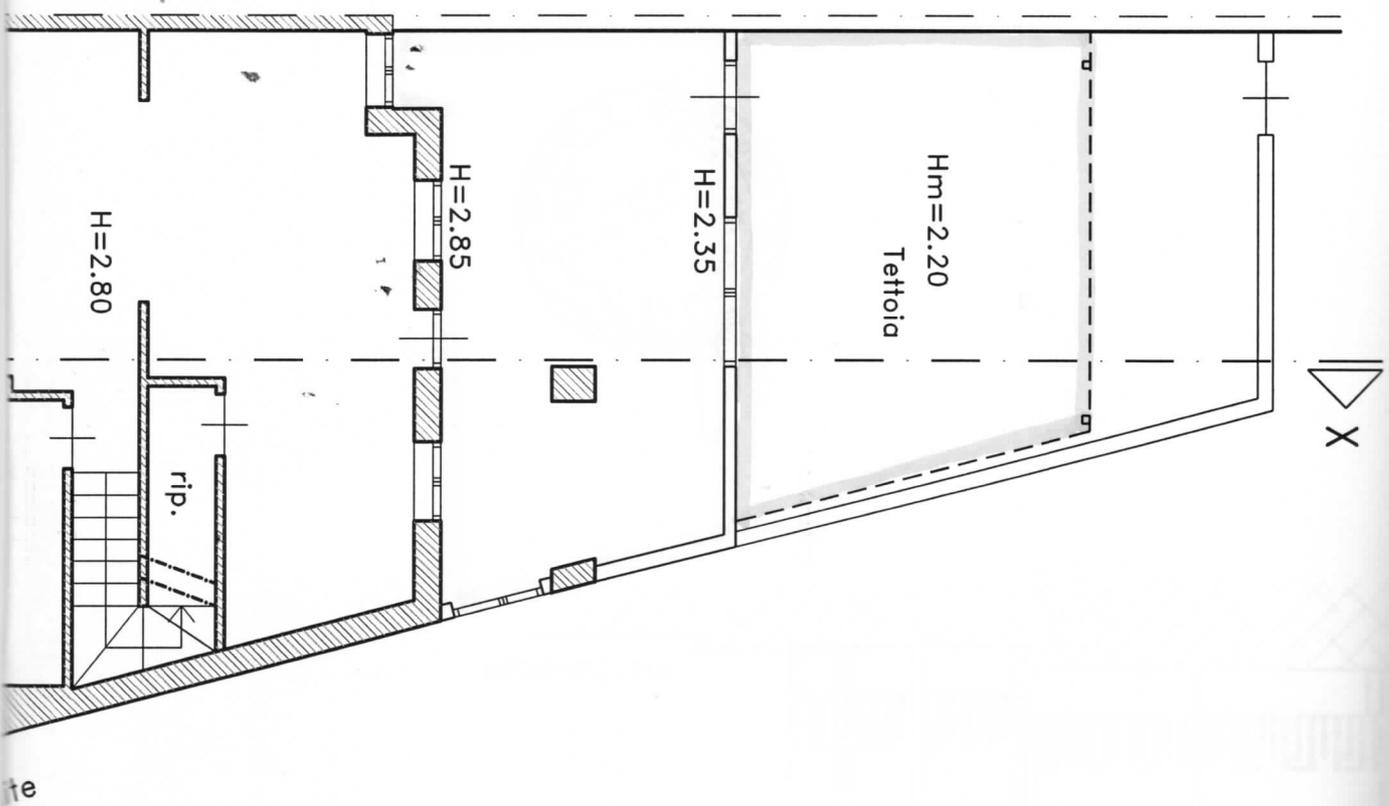
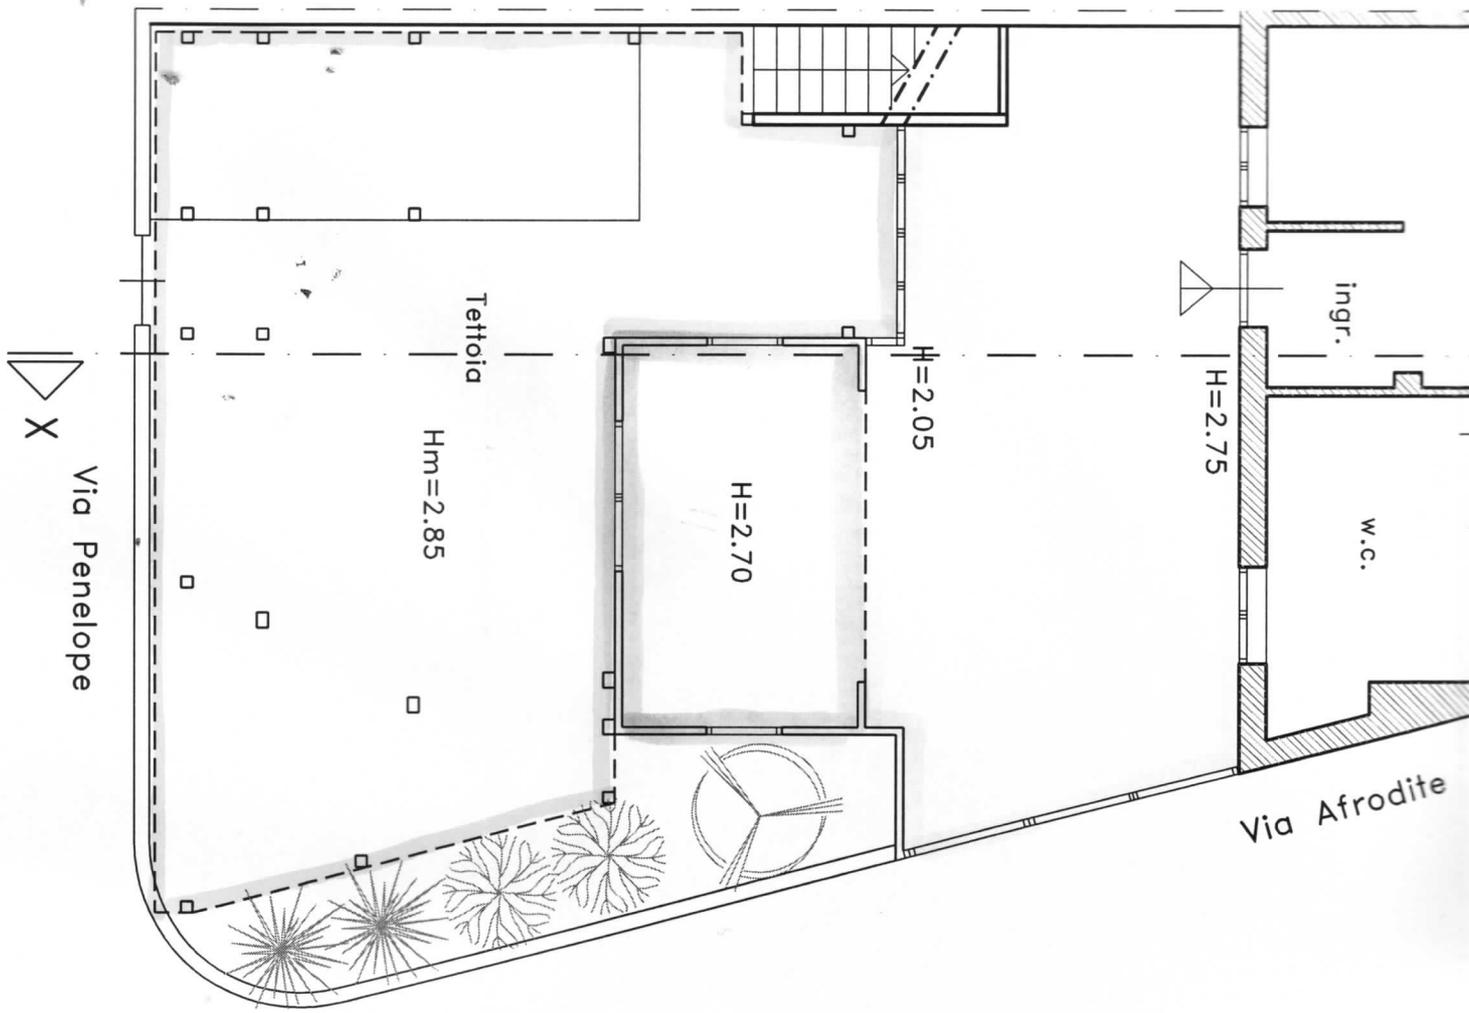
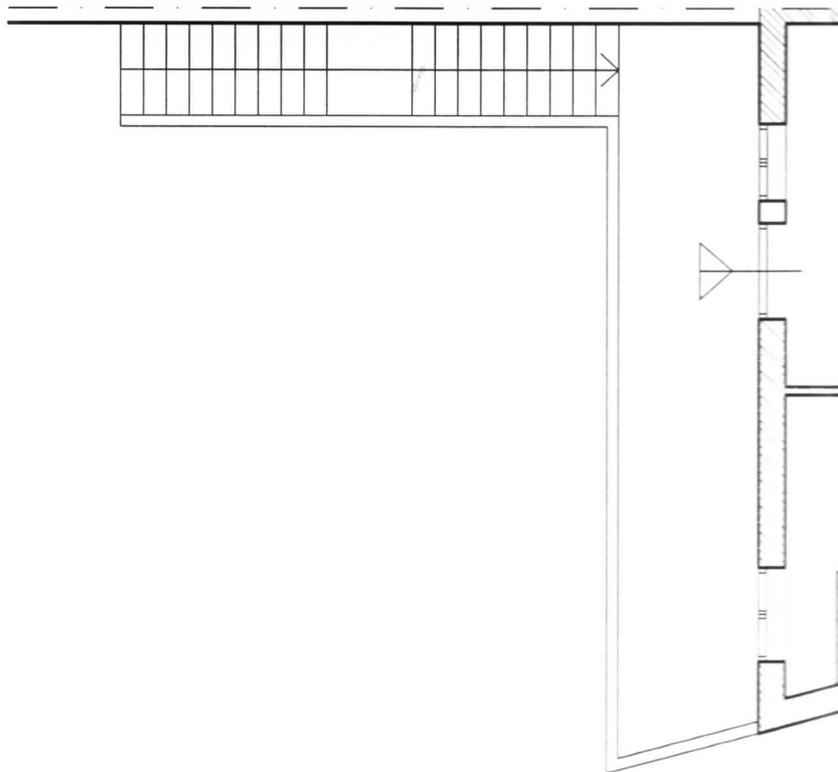
AMPLIAMENTI CHIUSI NON AUTORIZZATI
-

STRUTTURA DI TIPO PRECARIA CON AUTORIZZAZIONE STAGIONALE ESTIVA
-

COPERTURE/TETTOIE NON AUTORIZZATE

Pertanto, le opere abusive realizzate dal sig. [REDACTED] non sono suscettibili di sanatoria, per cui le stesse devono essere demolite.

Opere da realizzare	Unità di misura	Importo €
Demolizione ampliamento anteriore verso via Penelope a ridosso della costruzione realizzato con pannelli leggeri e infissi in alluminio e vetro per una superficie di circa mq. 26,00 e copertura con intelaiatura in tubolari metallici in pannelli di lamiera con soprastante impermeabilizzazione in ardesia per una superficie di circa mq. 42,00. Inclusa la rimozione degli infissi, dei canali di gronda e pluviali; incluso lo smaltimento in discarica di tutti i materiali.	A corpo	1500,00
Demolizione ampliamento posteriore realizzato con muratura esterna in laterizio e relativo intonaco per una superficie di circa mq. 22,00 e copertura con intelaiatura metallica e lamiera gregata per una superficie di circa mq. 12,00. Inclusa la rimozione degli infissi; incluso lo smaltimento in discarica di tutti i materiali.	A corpo	1500,00
Rimozione di tettoia posteriore in struttura leggera con una superficie di circa mq. 27,00 con telaio in acciaio e copertura in lamiera gregata; incluso lo smaltimento in discarica di tutti i materiali.	A corpo	250,00

Rimozione di tettoia anteriore realizzata con struttura (pali, travi e longherini) completamente in legno lamellare e copertura in tavolato di legno impermeabilizzato con ardesia per una superficie di circa mq. 80,00; incluso lo smaltimento in discarica di tutti i materiali.	A corpo	1000,00
Ripristino di tutte le zone ed impianti danneggiati dalla demolizione e/o rimozione delle tettoie, riprese di intonaco, pavimentazioni, pitturazione etc..	A corpo	500,00
Totale		4.750,00
