TRIBUNALE DI MATERA

ESECUZIONE IMMOBILIARE **n.78/2019**

RELAZIONE DI PERIZIA ESTIMATIVA

Fabbricato sito in Irsina (MT)

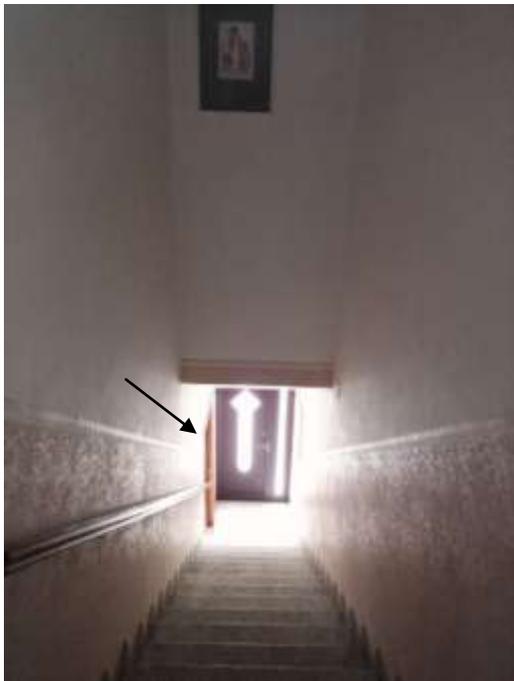
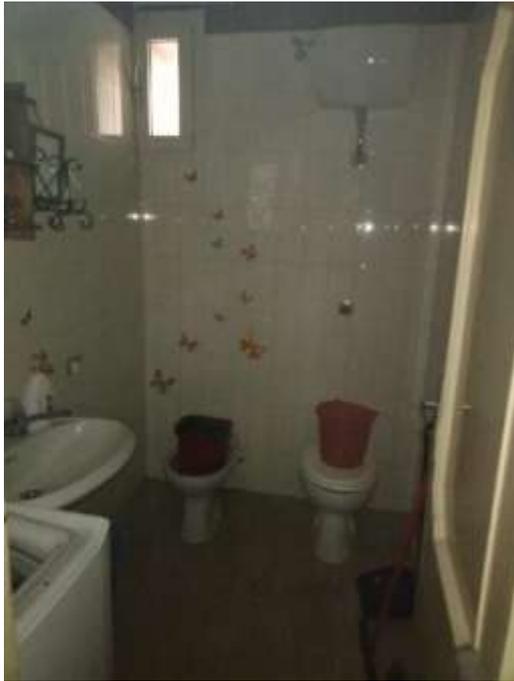
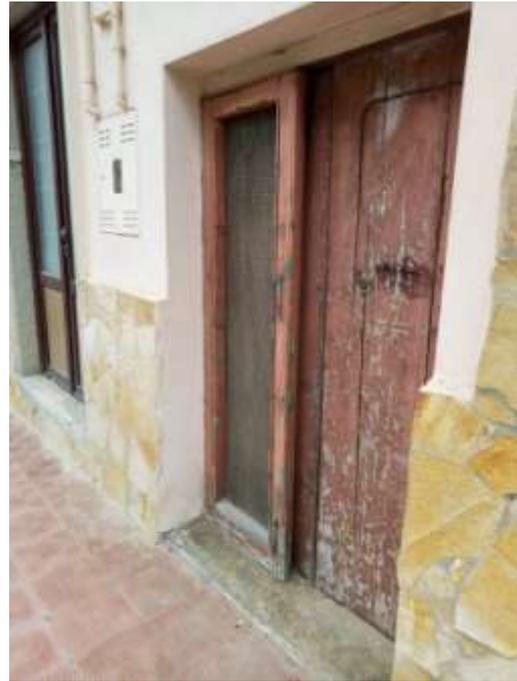
Il piano terra è caratterizzato da pavimento in piastrelle di ceramica sia per la prima stanza con la finestra, che per la seconda con saracinesca, con il bagno rivestito in piastrelle di ceramica, mentre il piano primo sottostrada presenta pavimentazione in pietra. Le pareti dei vari ambienti sono intonacate e tinteggiate.

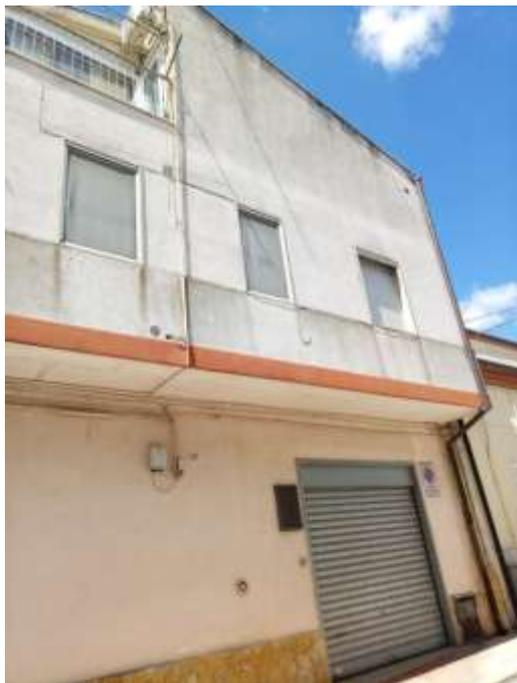
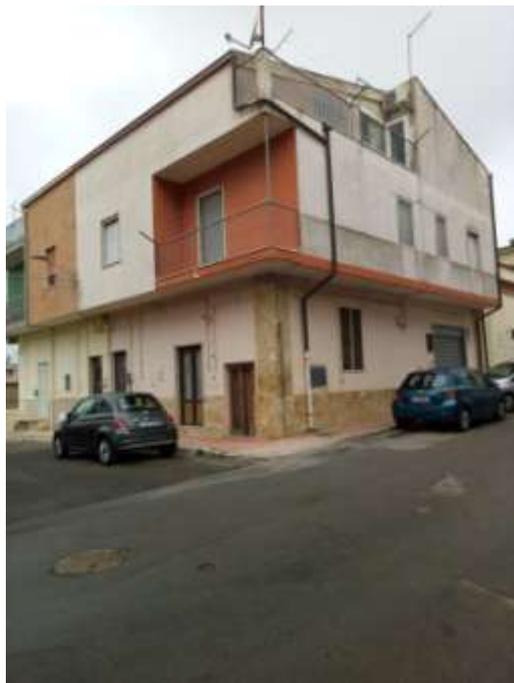
Il piano primo sottostrada è provvisto di portoncino autonomo di ingresso e di due aperture nella parte basamentale dell'edificio. (Rilievo fotografico G.).

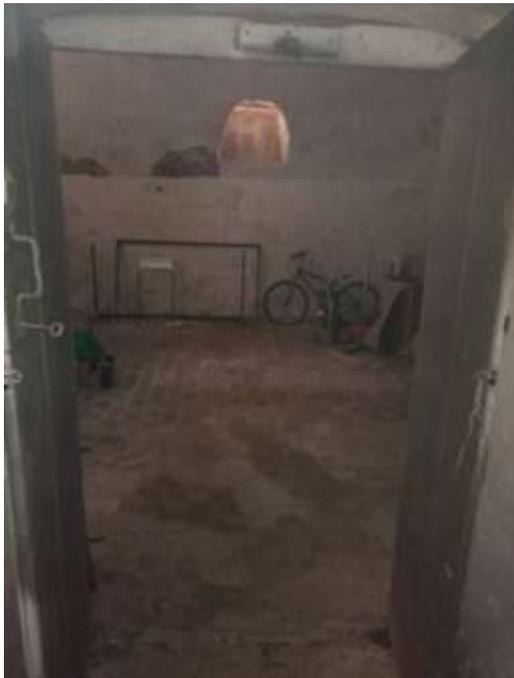
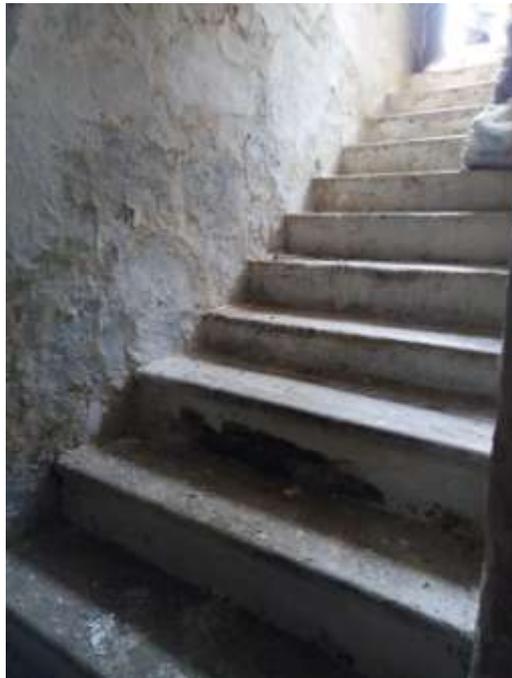
L'intera unità immobiliare sia al piano terra che al primo piano sotterraneo necessita di lavori di ristrutturazione edilizia per lo stato dei luoghi riscontrato in sede di sopralluogo soprattutto del piano primo sottostrada con infiltrazioni piovane e umidità.

Gli interventi da eseguire sono di rifacimento di tutti gli infissi esterni e interni in legno, di sistemazione degli impianti soprattutto per il cambio di destinazione d'uso a cantina - deposito, rifacimento intonaco e pavimentazione nel piano primo sottostrada, pitturazione pareti, sistemazione della scala di accesso al primo piano sottostrada, per una spesa di € 6.000,00.

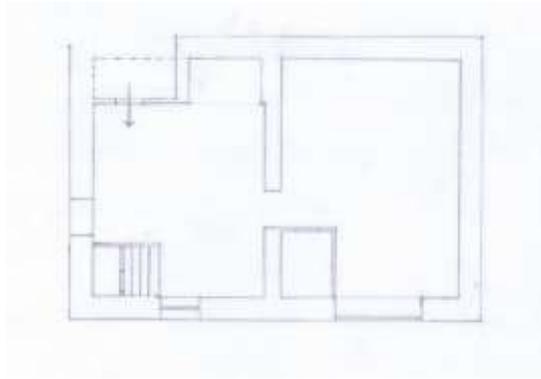
Planimetria stato reale piano terra

Lo stato dei luoghi è difforme nel piano terra per l'apertura verso il vano scala e il ripostiglio sottoscala al piano terra.

In ogni caso si ritiene che si debba presentare una S.C.I.A. in sanatoria ai sensi dell'art.37 del D.P.R. n. 380/2001 con una oblazione non inferiore ad € 516,00 oltre i Diritti di Segreteria pari ad € 50,00, più € 500,00 per parcella tecnico.

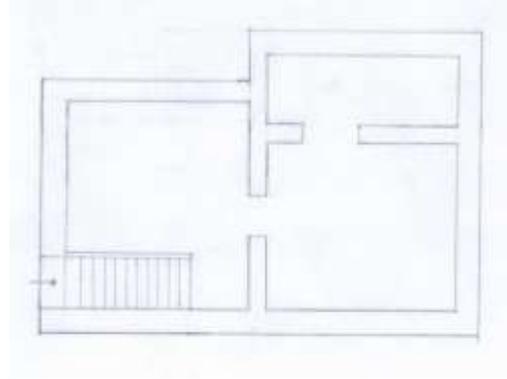
Planimetria stato reale primo piano sottostrada

- È riportato nel C.F. del Comune di Irsina (MT) al foglio 78, p.lla 68. Sub 7;
- Il descritto stato dei luoghi non è conforme nel piano terra alla planimetria catastale in ordine ad una apertura verso il vano scala, un ripostiglio sottoscala al piano terra, un ripostiglio accanto alla porta di ingresso su via Bari, e nel piano primo sottostrada alla presenza di una parete divisoria;
