# **Tribunale di Matera**

## **PROCEDURA DI ESECUZIONE IMMOBILIARE**

**RAPPORTO DI VALUTAZIONE**  
**Lotto - unico**

Beni in **Pomarico (MT)**  
Località/Frazione  
c.da Manfredara - Zona P.I.P.

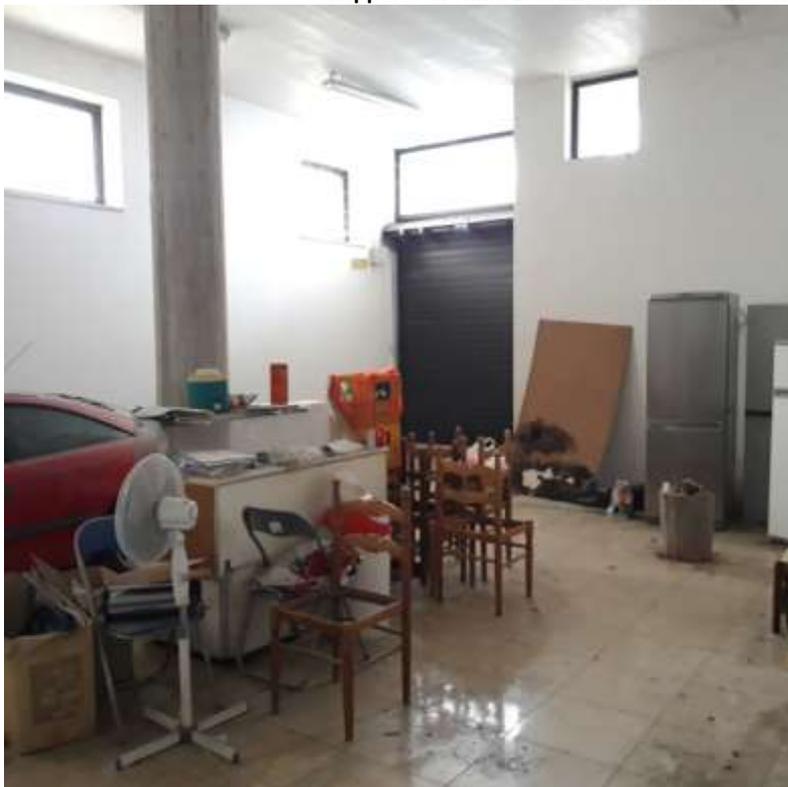
Foto n. 21

Condizioni generali dell'immobile: Le condizioni generali dell'immobile sono buone, non presentando ad una analisi visiva segni di cedimenti strutturali o di ammaloramenti delle strutture e delle finiture.

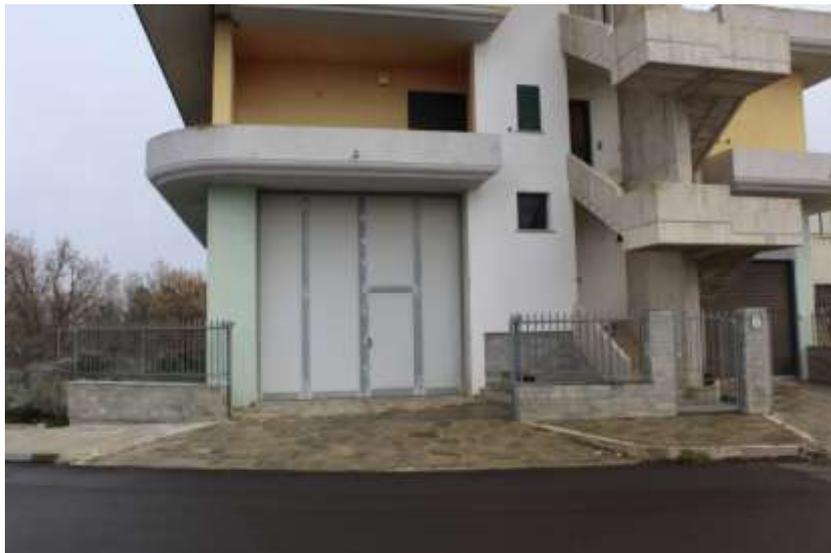
Foto n. 29

Dal fronte principale del Fabbricato mediante una porta in metallo e PVC si accede al Garage (Cfr. Allegato 7 - Foto 29), sito in adiacenza alla parete Ovest del Laboratorio ed alla parete Nord del Magazzino come meglio rappresentato nell'allegata Tavola 1 ( Cfr. Allegato 6). Detto Garage realizzato in struttura portante pilastri e travi di calcestruzzo armato, strutture orizzontali costituite da solai in laterocemento e tamponature in laterizio, si presenta allo stato rustico (Cfr. Allegato 7 - Foto 30 e 31) mancando di finiture ed impianti. Il Garage presenta una superficie utile interna pari a circa 53,72 mq, un'altezza utile interna pari a circa 4,10 m, tre aperture finestrate lungo la sua parete Nord ed una porta con affaccio sul prospetto Nord del fabbricato (Cfr. Allegato 7 - Foto 31). Da detto Garage si accede sia al Capannone ad uso Laboratorio Artigianale che al Magazzino.

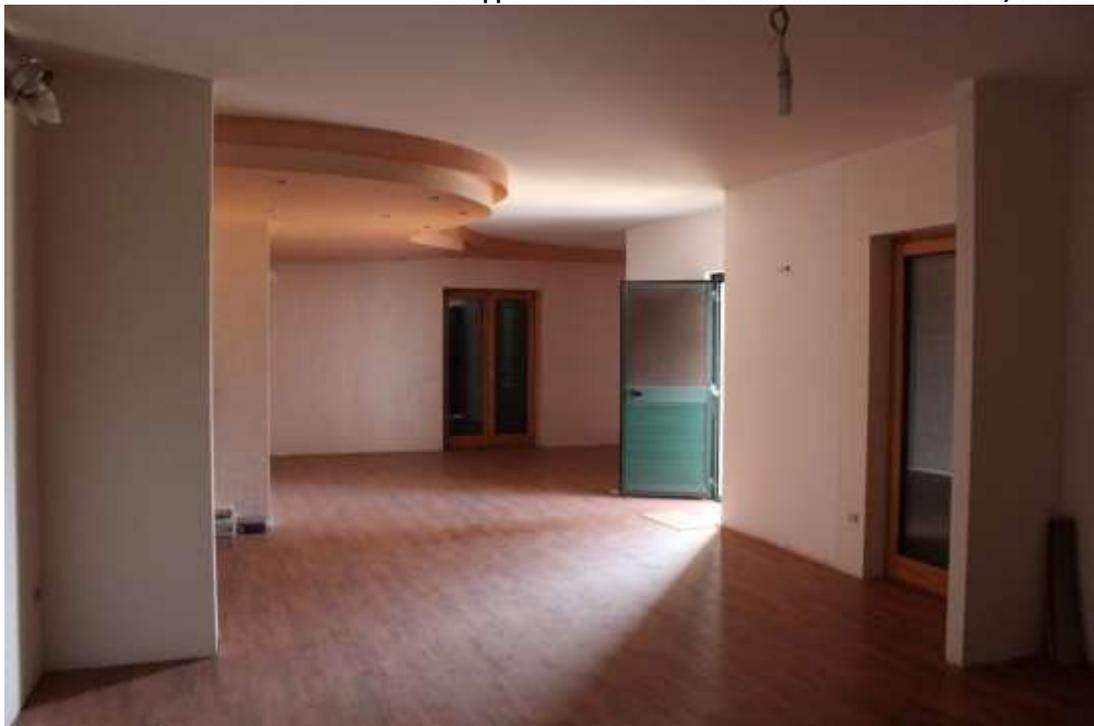
FOTO N. 38

Condizioni generali dell'immobile: Le condizioni generali dell'immobile sono buone, non presentando ad una analisi visiva segni di cedimenti strutturali o di ammaloramenti delle strutture e delle finiture.

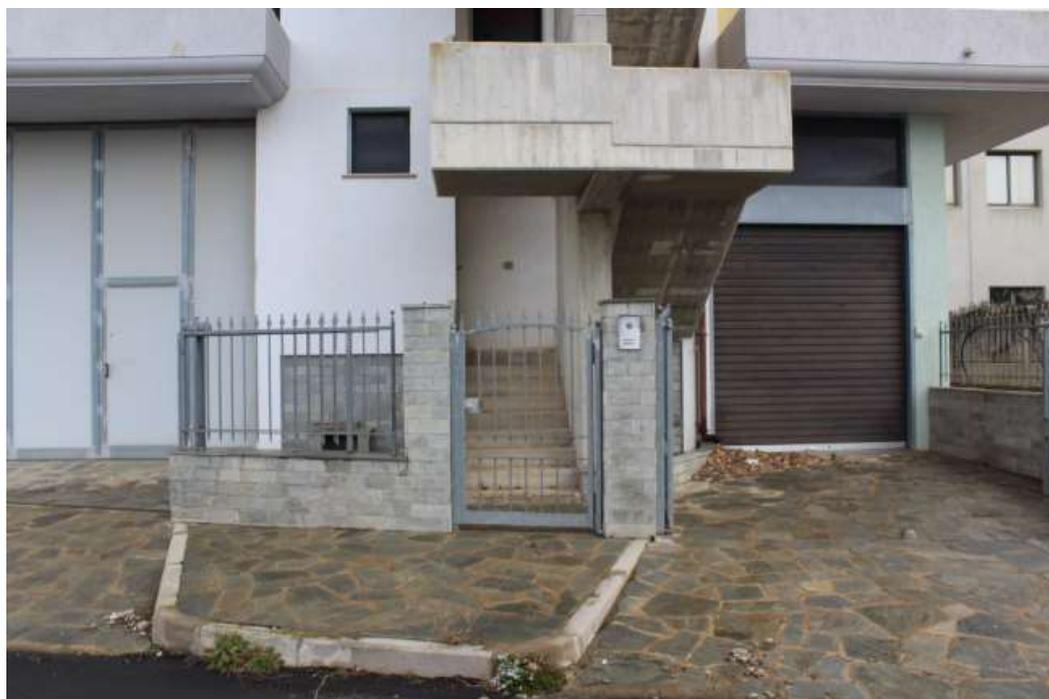
Foto n. 68

Condizioni generali dell'immobile: Le condizioni generali dell'immobile sono buone
