Tribunale di Matera
PROCEDURA DI ESECUZIONE IMMOBILIARE

N° Gen. Rep. **54/2020**
data udienza ex art. 569 c.p.c.: 14-11-2023

RAPPORTO DI VALUTAZIONE
Lotto 001

Via Borale n° 2

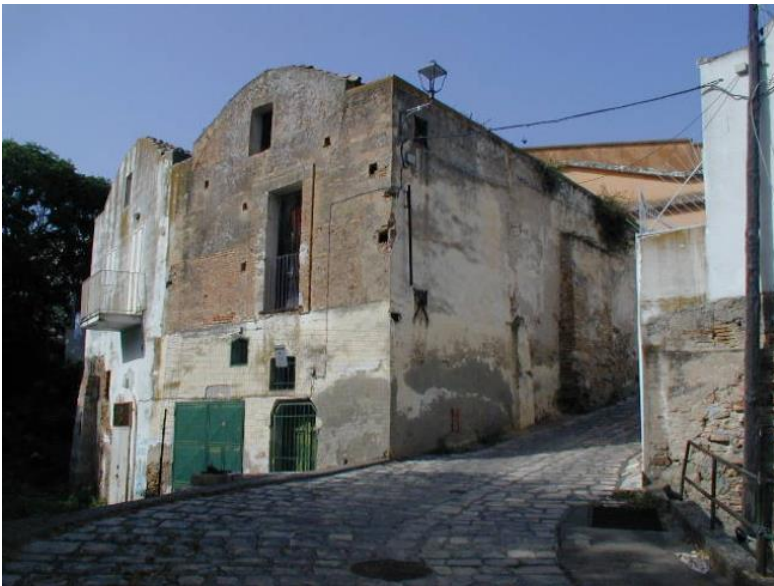
Stato di manutenzione generale: sufficiente
Condizioni generali dell'immobile: Lo stato di conservazione dell'immobile è sufficiente sia dal punto di vista statico che funzionale e architettonico

Esterno immobile

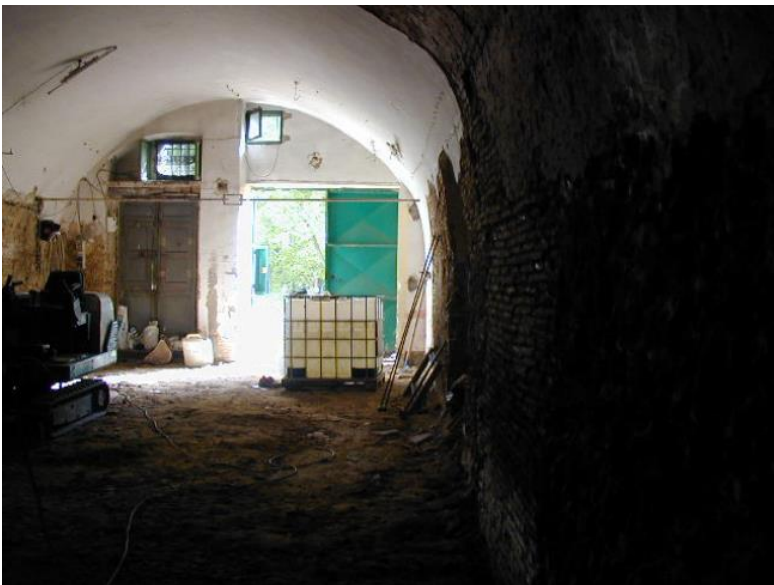
Deposito costituito da un unico vano, situato al piano terra per una superficie utile calpestabile di circa mq. 84,00 e commerciale di circa mq. 110,00. L'altezza media del deposito risulta di mt. 3,25. Anno di costruzione presumibilmente 1930.

Interno immobile
