Tribunale di Matera

PROCEDURA DI ESECUZIONE IMMOBILIARE

N° Gen. Rep. **110/2019**

RAPPORTO DI VALUTAZIONE
Lotto 1 - appartamento in Bernalda
Lotto 2 - lastrico solare in Bernalda
Lotto 3 - negozio e laboratorio in Bernalda

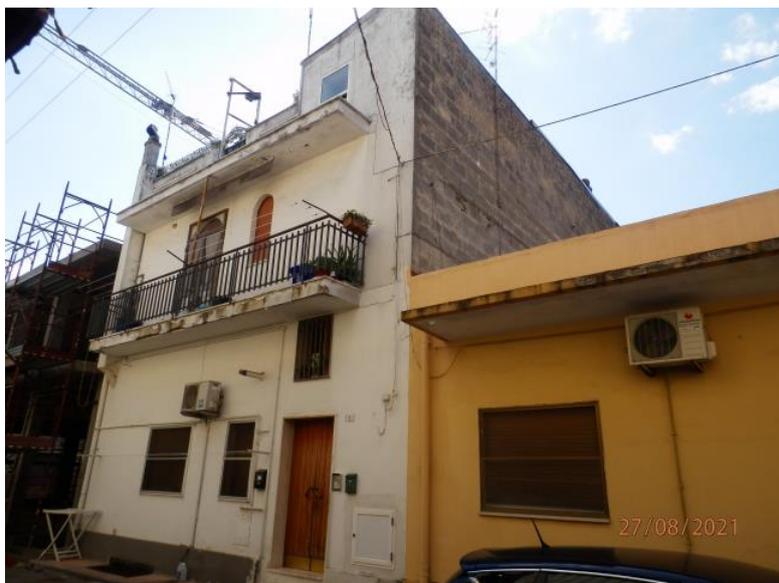
prospetto principale

Balconi	materiale: laterocemento - condizioni: mediocri <i>Note: in più punti dei frontalini, i copriferrì sono caduti.</i>
Fondazioni	tipologia: continue sottomurarie - condizioni: buone <i>Note: la costruzione è stata sopraelevata su primo piano preesistente costruito nel 1975.</i>
Solai	tipologia: laterocemento - condizioni: sufficienti <i>Note: in cucina il ciellino del solaio si è parzialmente distaccato, senza conseguenze strutturali.</i>
Strutture verticali	materiale: muratura di blocchi di tufo - condizioni: sufficienti Riferito limitatamente a: murature di spina <i>Note: il sistema è misto con pilastri centrali in c.a che dividono la campata strutturale (All. 68).</i>
Travi	materiale: c.a. - condizioni: buone

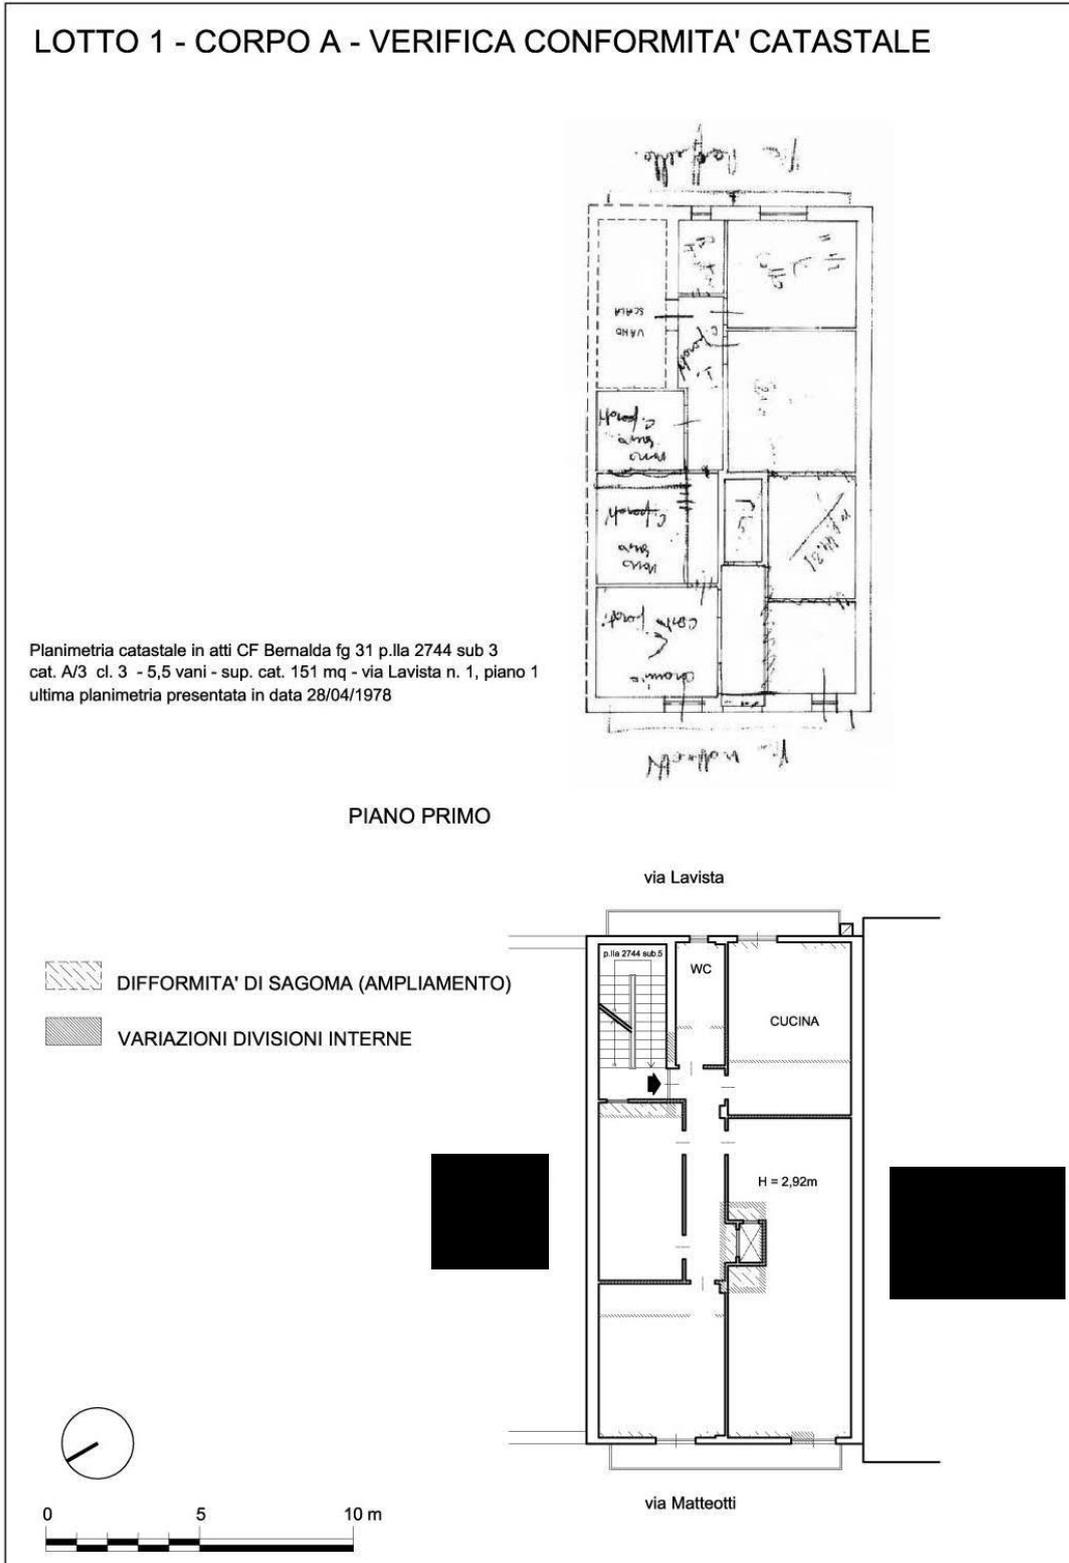
verifica conformità catastale (All. 19)

Sono state riscontrate le seguenti irregolarità: incoerenza della planimetria catastale rispetto allo stato attuale ed allo stato di progetto per deformità di sagoma e variazione di divisioni interne con aumento della consistenza catastale (**All. 19**).

Regolarizzabili mediante: pratica di aggiornamento DOCFA (**All. 28**).

Descrizione delle opere da sanare: dovrà provvedersi all'aggiornamento catastale dopo regolarizzazione edilizia/urbanistica attraverso demolizione parziale-diversa distribuzione degli spazi interni-ristrutturazione con soppressione di fg 31 p.la 2744 sub 3 e costituzione di sub 7* (**All. 29**).

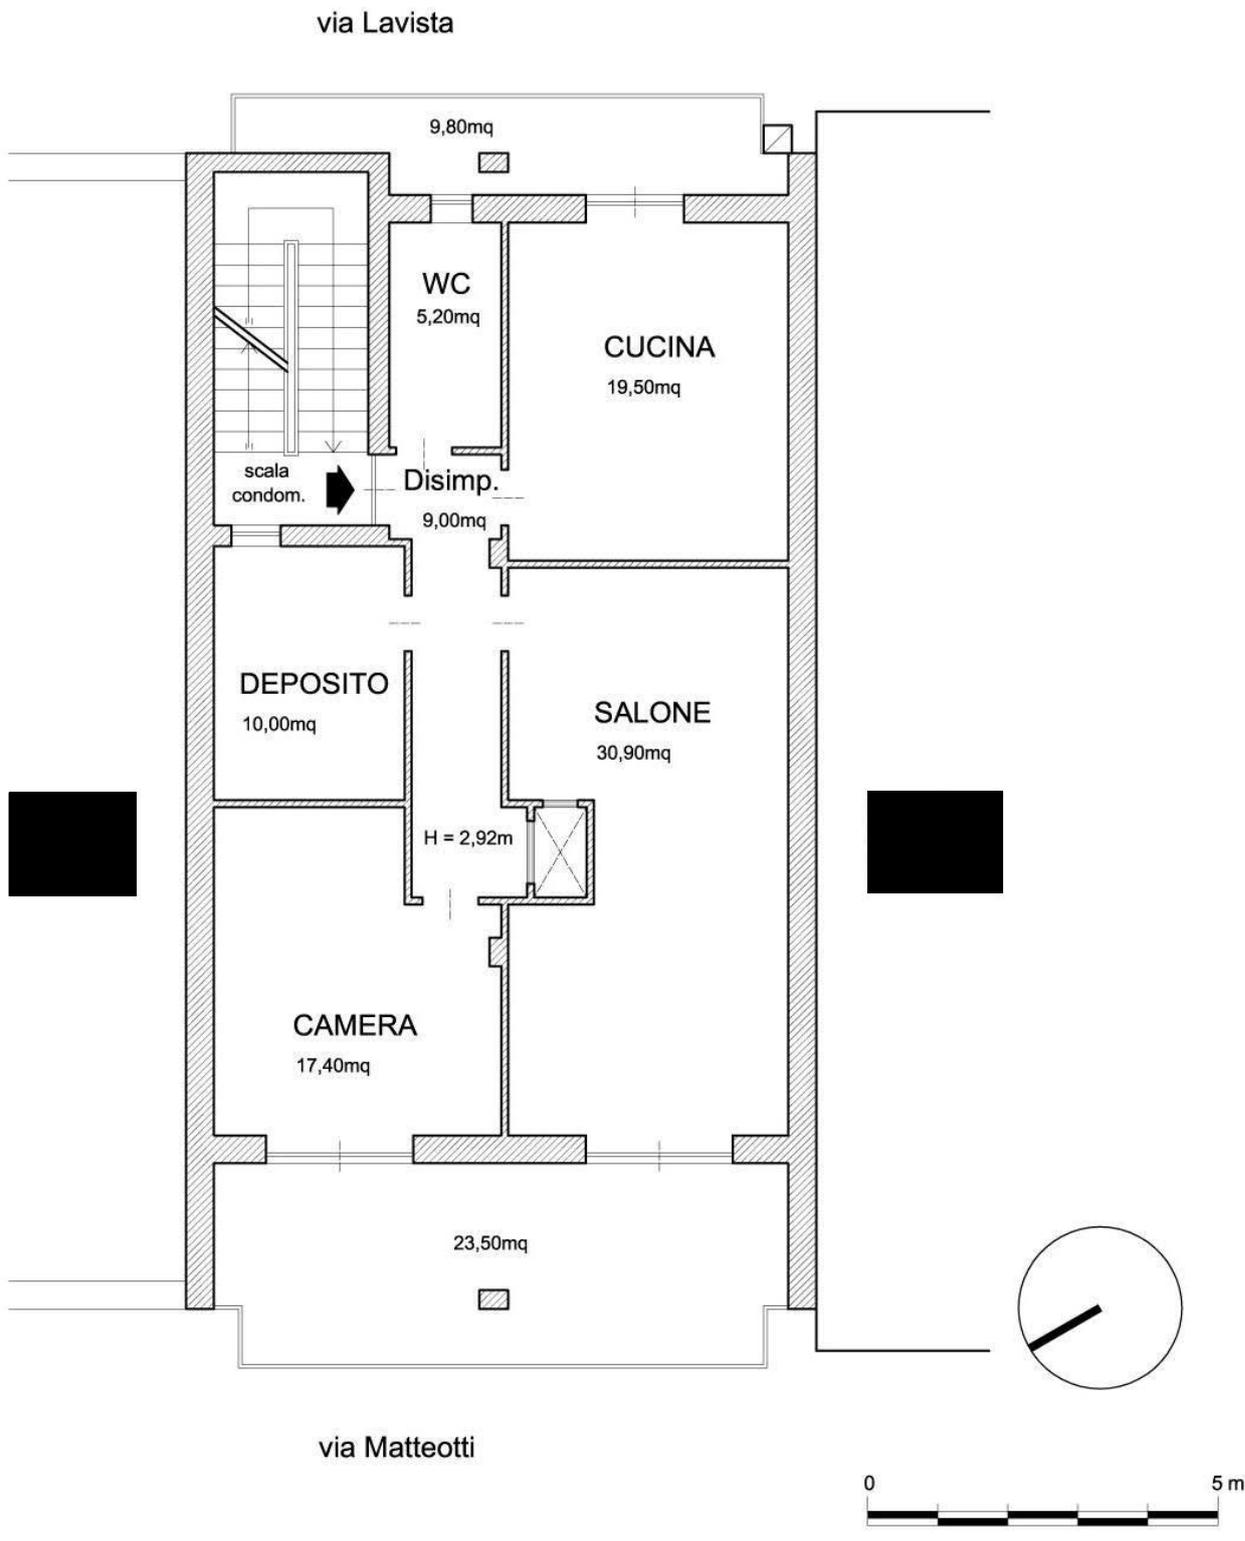
pianta stato regolarizzato di stima piano 1 (All. 26)

identificativi catastali variati (da approvare):

CF Bernalda fg 31 p.lla 2744 sub 7 - cat. A/3 - via Lavista n.1, piano 1

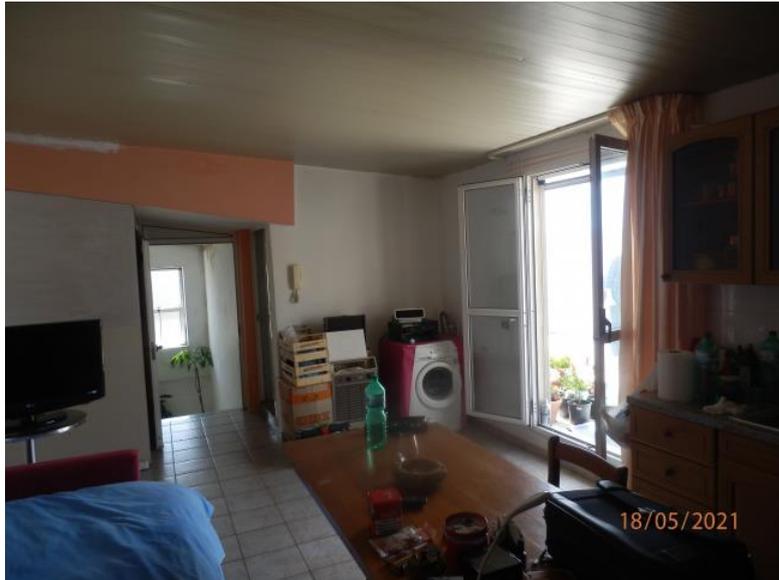
soffitta abusiva da demolire

L'intervento abusivo viola le prescrizioni vigenti all'epoca della costruzione, per le quali si vedano le verifiche di progetto su [REDACTED], e viola l'art. 8 NTA dell'ultimo Regolamento Urbanistico approvato, che contempla un'altezza massima di m. 8,00 e un numero massimo di piani fuori terra pari a 2 per gli isolati affacciati su strade di larghezza inferiore a m. 10,00 nella sottozona TNO.c.. L'autorizzazione paesaggistica in sanatoria ai sensi di art.146 co.4 D.Lgs n.42/2004 è condizione necessaria per l'ottenimento della sanatoria urbanistica del fabbricato.

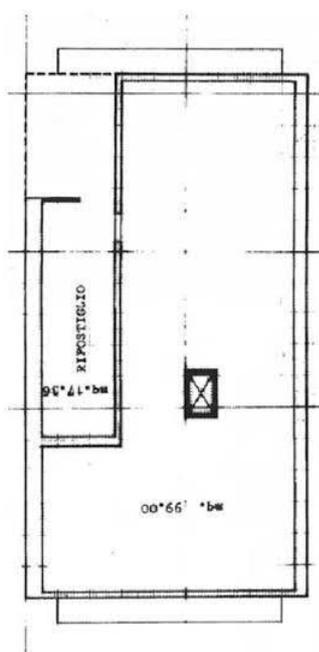
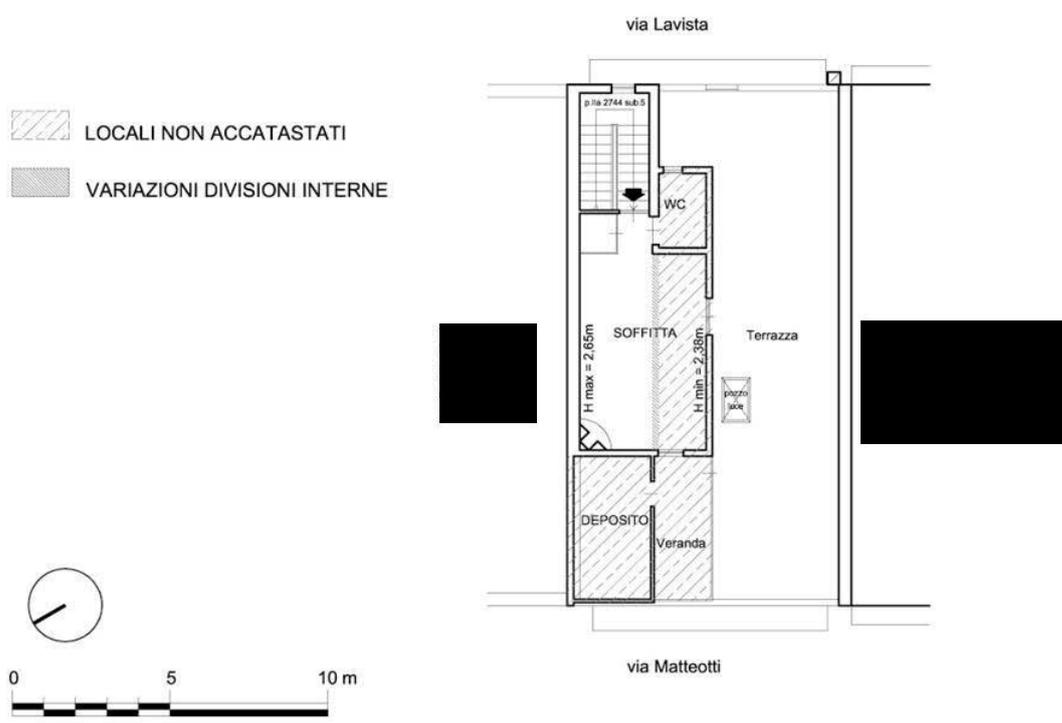
verifica conformità catastale (All. 20)

Planimetria catastale in atti CF Bernalda fg 31 p.la 2744 sub 4
cat. C/2 cl. 1 - cons. 19 mq - sup. cat. 31 mq - via Lavista n. 1, piano 2
ultima planimetria presentata in data 11/06/1982

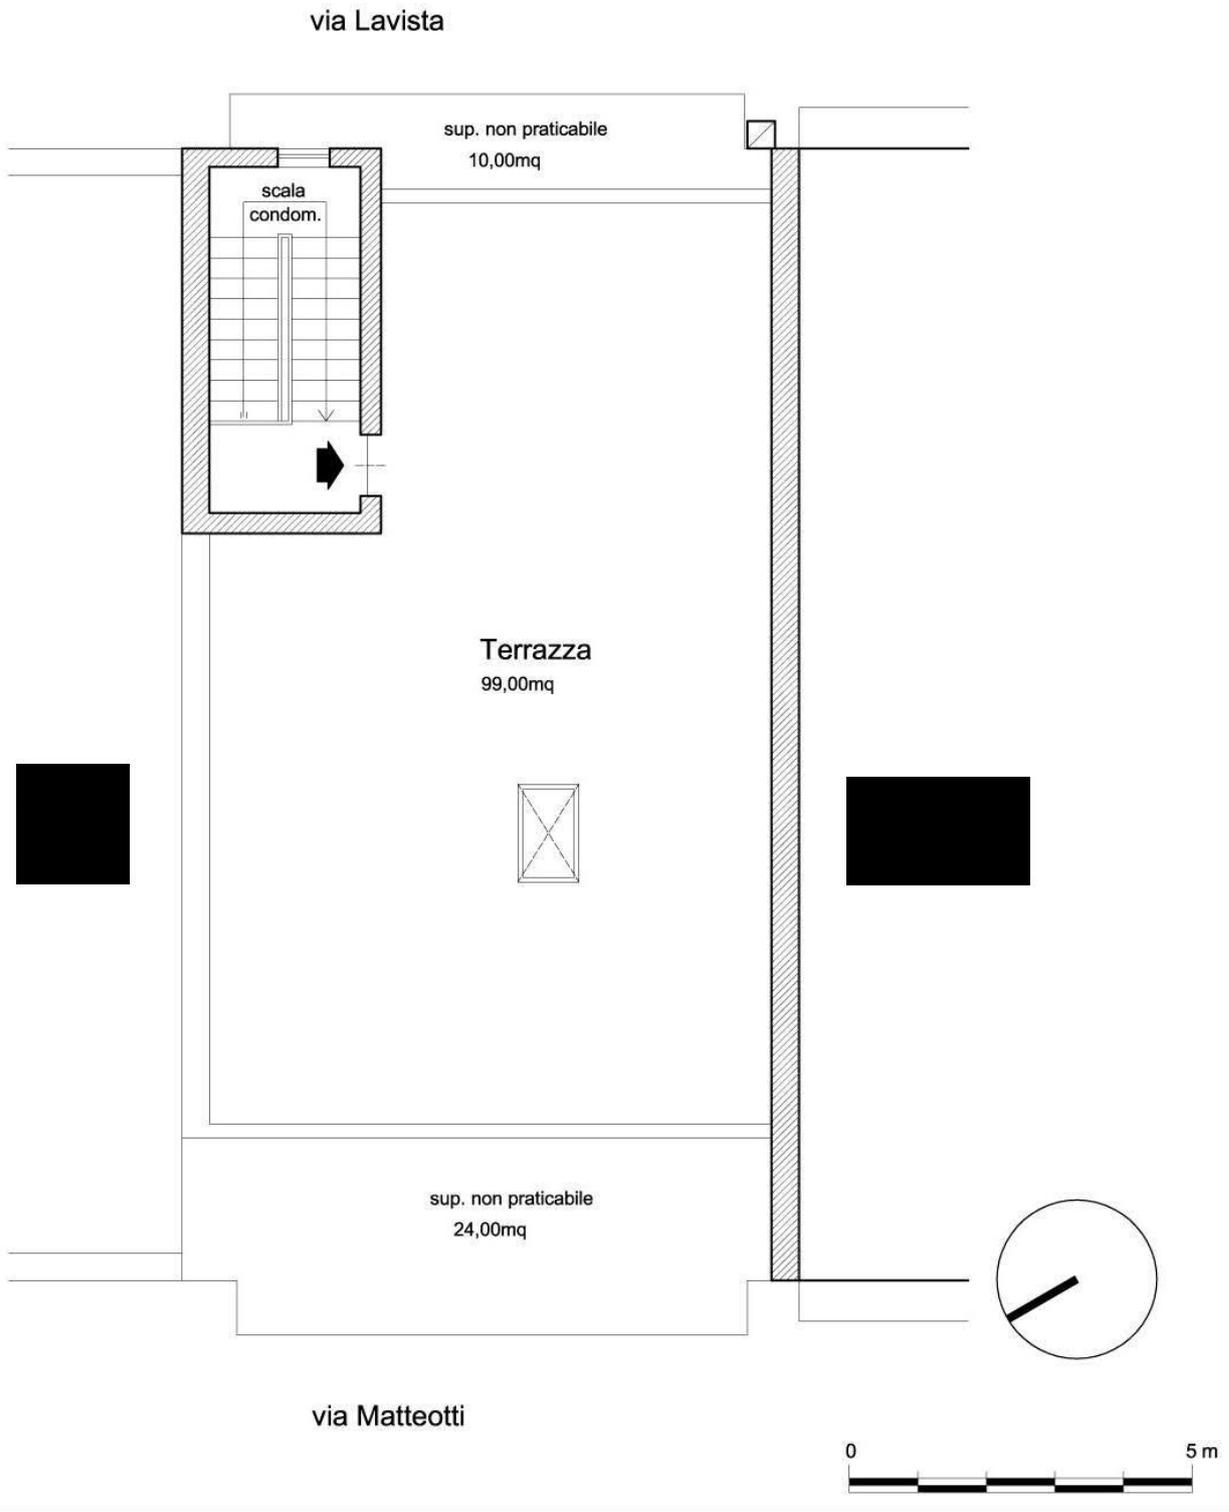
pianta stato regolarizzato di stima piano 2 (All. 27)

identificativi catastali variati (da approvare):

CF Bernalda fg 31 p.la 2744 sub 8 - cat. F/5 - via Lavista n.1, piano 2

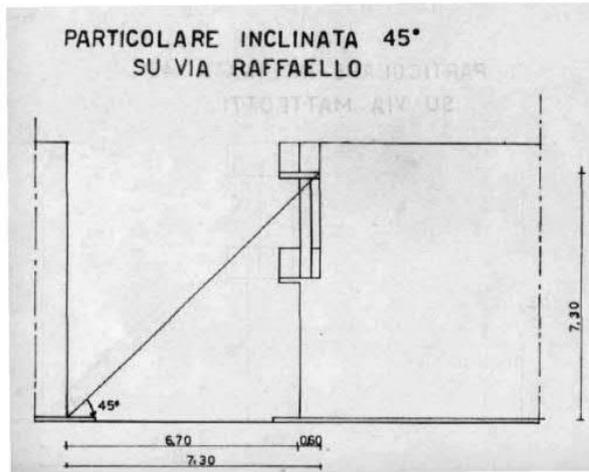
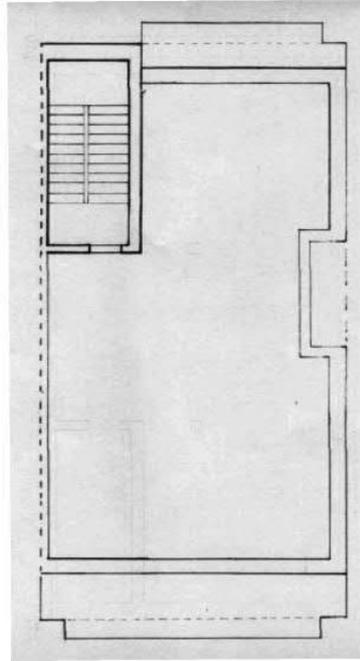
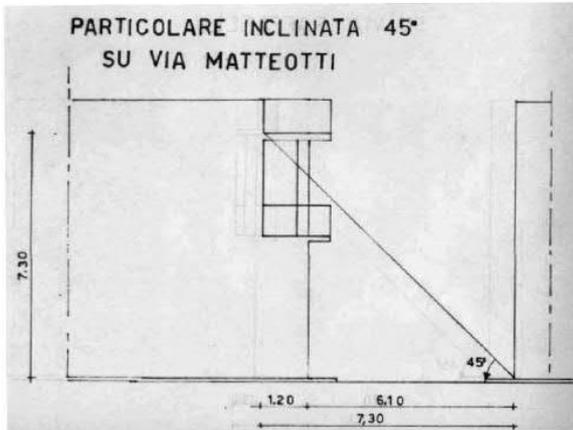
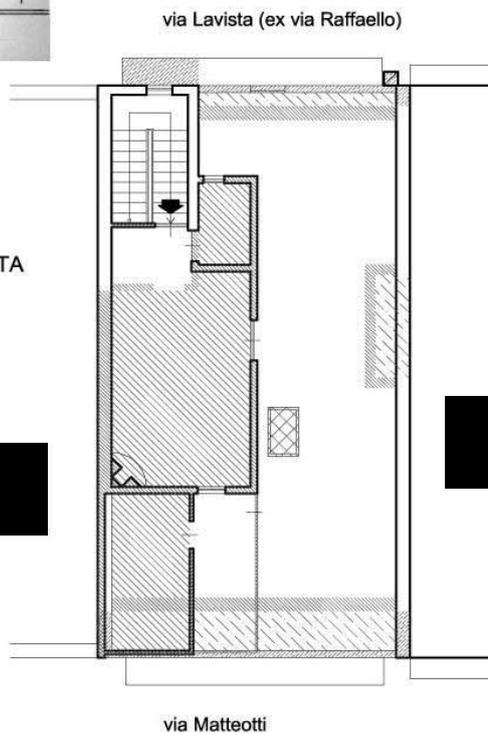
verifica conformità edilizia (All. 24)

Licenza Edilizia n. 83/1976 del 15/04/1976
Pratica Edilizia n. 1982/1976 prot. n. 1724/1976
Progetto di sopraelevazione di una casa per civili abitazioni
Tav. n. 1 - Pianta lastrico solare

Nota: L'intervento abusivo viola le prescrizioni vigenti all'epoca della costruzione, per le quali si vedano le verifiche di progetto s [REDACTED] e viola l'art. 8 NTA dell'ultimo Regolamento Urbanistico approvato, che contempla un'altezza massima di m. 8,00 e un numero massimo di piani fuori terra pari a 2 per gli isolati affacciati su strade di larghezza inferiore a m. 10,00 nella sottozona TNO.c..

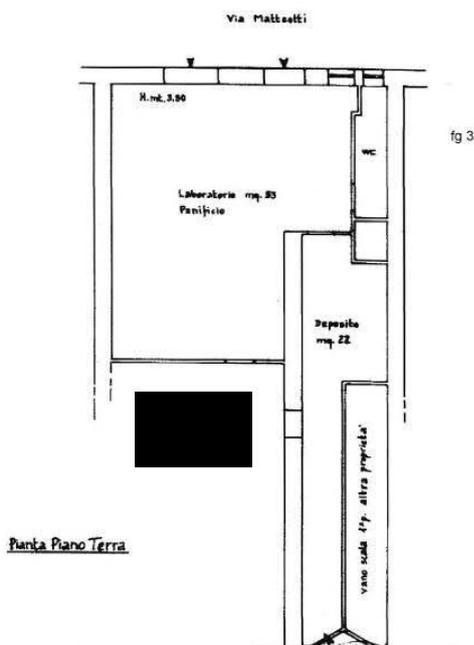
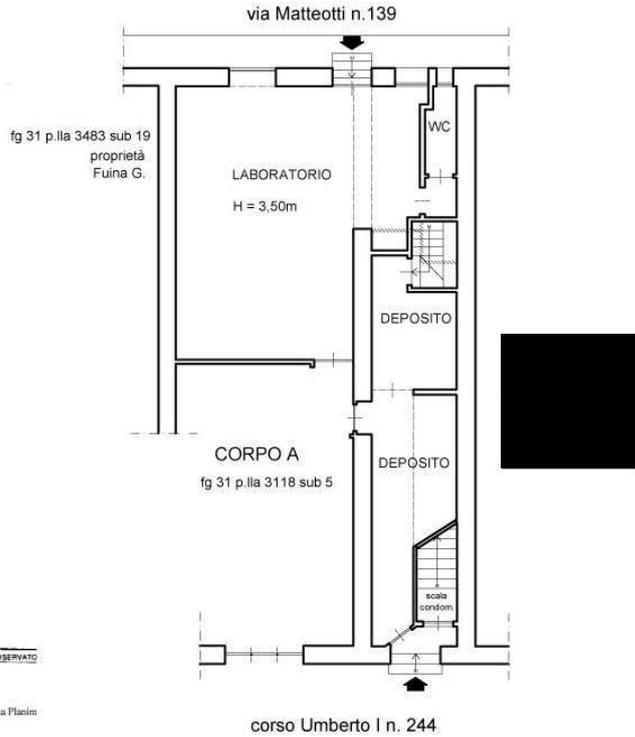
Istanza di variazione di N.C. <input type="checkbox"/> Istanza di variazione <input checked="" type="checkbox"/>	Compilata dal <u>Geometra</u> <u>Silvestri Antonio</u> (Titolo, cognome e nome)	RISERVATO
Identificativi catastali foglio: 3118 - Data: 15/11/2001 - Data: 06/03/2001 F. Foglio di mq.: A4(245293) - Foglio di mq.: 11	Iscritto all'albo dei <u>Geometri</u> M. T. M. ALESSANDRO C.T.U. - Ultima Planim. data: 25/10/2001 Firma: <u>[Signature]</u>

Planimetria catastale in atti CF Bernalda fg 31 p.la 3118 sub 6 cat. C/3 cl. 3 - consistenza 80mq - via Matteotti snc, piano T ultima planimetria presentata in data 15/11/2001

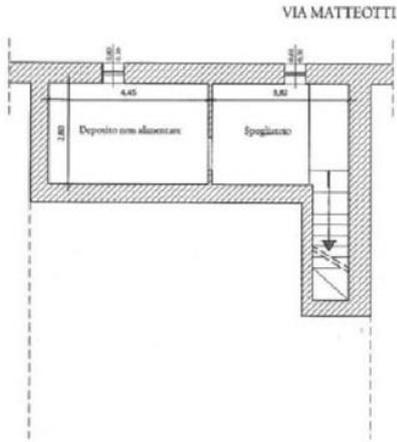
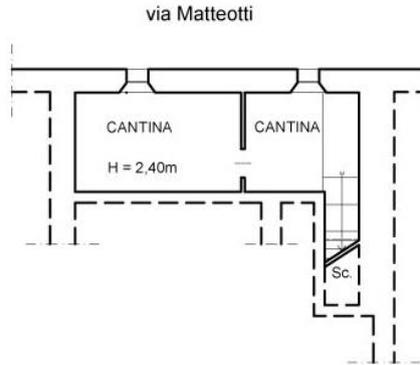
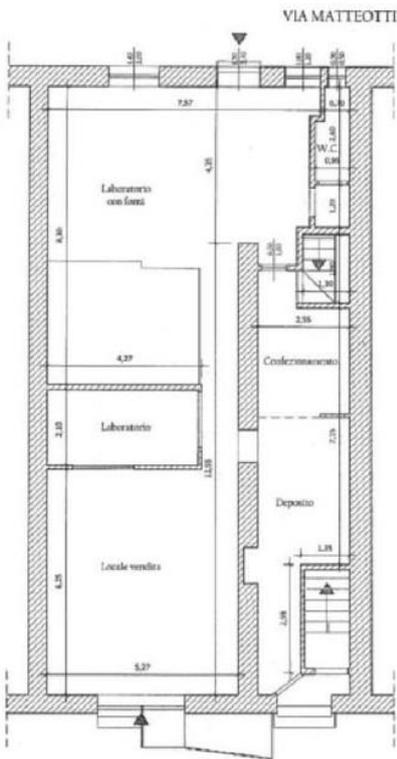
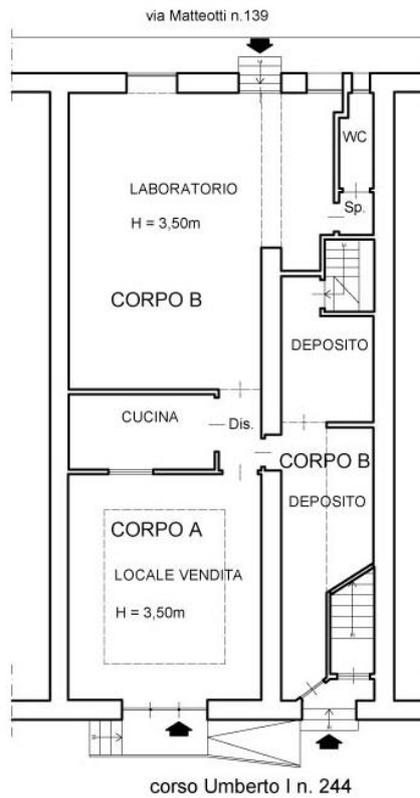
LOTTO 1 - VERIFICA CONFORMITA' EDILIZIA

STATO DI FATTO
Pianta Piano Interrato
H=2,40 mt

STATO DI FATTO
Pianta Piano Terra
H=3,50 mt

Plante di SCIA per interventi ex art.22 co.1 lett. b D.P.R. 380/2001 per adeguamento tecnico-funzionale ed allestimento Panificio prot. n. 16494 del 13/10/2015 del Comune di Bernalda
