**TRIBUNALE ORDINARIO DI BELLUNO**

**Esecuzione** n. 12/2023  
**Promossa da:** [REDACTED]  
**Contro:** [REDACTED]  
**Giudice delle Esecuzioni:** Dott.ssa Gersa Gerbi  
**C.T.U.:** Dott. Lodovico De Cesero

#### **QUESITO n. 1: IDENTIFICAZIONE DIRITTI E BENI OGGETTO DEL PIGNORAMENTO**

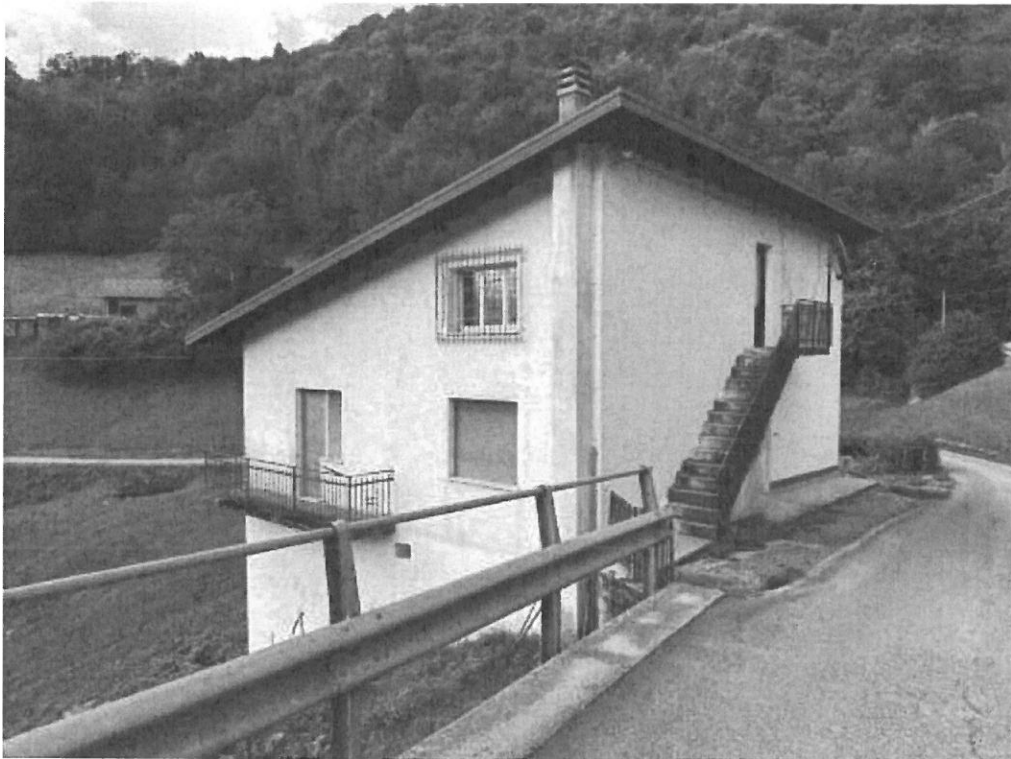
Foto 01: angolo Ovest

Il fabbricato (foto 1, 2, 3 e 4), edificato alla fine degli anni '60, si organizza su tre piani. PS1, PT e P1; in particolare i locali sono così distribuiti:

- murature: le murature di fondazione dell'intera costruzione sono costituite da strutture continue fino al piano di campagna e costruite in conglomerato cementizio, mentre ai piani superiori sono in mattoni e malta di cemento. I divisori sono costruiti in foratoni multipli legati con malta cementizia;
- solai: eseguiti a struttura mista, laterizio e cemento armato;

- tetto: formato da un'unica falda con orditura in legno e manto in tegole marsigliesi senza alcun isolamento;
- serramenti: parte in legno parte in PVC, in vetrocamera al PT e in vetro semplice ai restanti piani

Allo stato attuale gli immobili non sono abitabili in quanto in fase di restauro/demolizione con i lavori da ultimare.

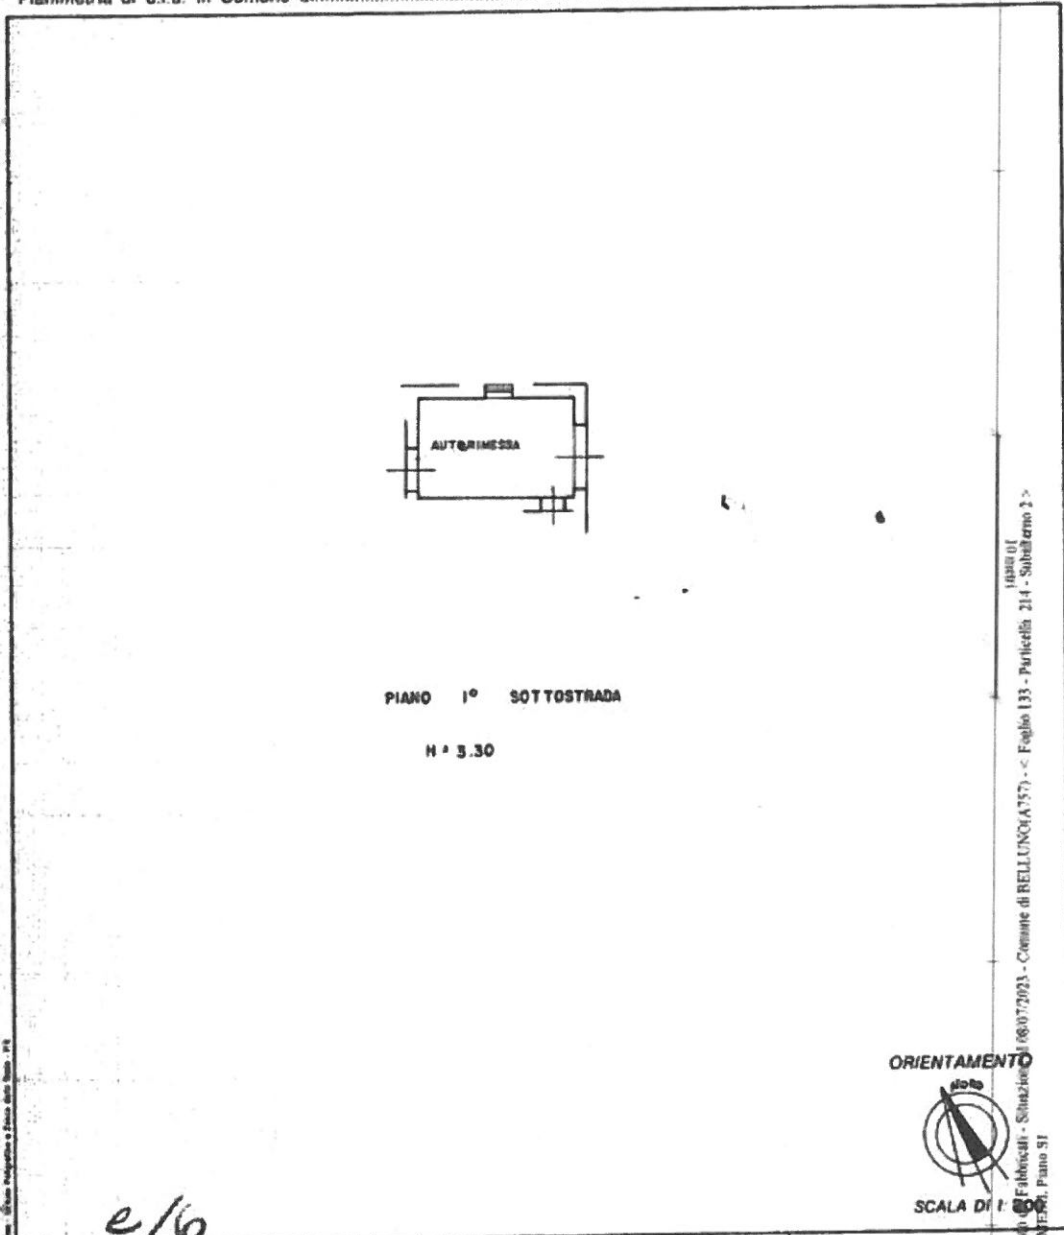
C.F. Belluno foglio 133 particella 214 sub. 2

- L'immobile identificato dalla particella 214 sub. 2 (autorimessa) trova esatta corrispondenza con la planimetria di cui alla dichiarazione protocollo n. 2235/96 del 29.05.1996, a firma del geom. Cassol Paolo;

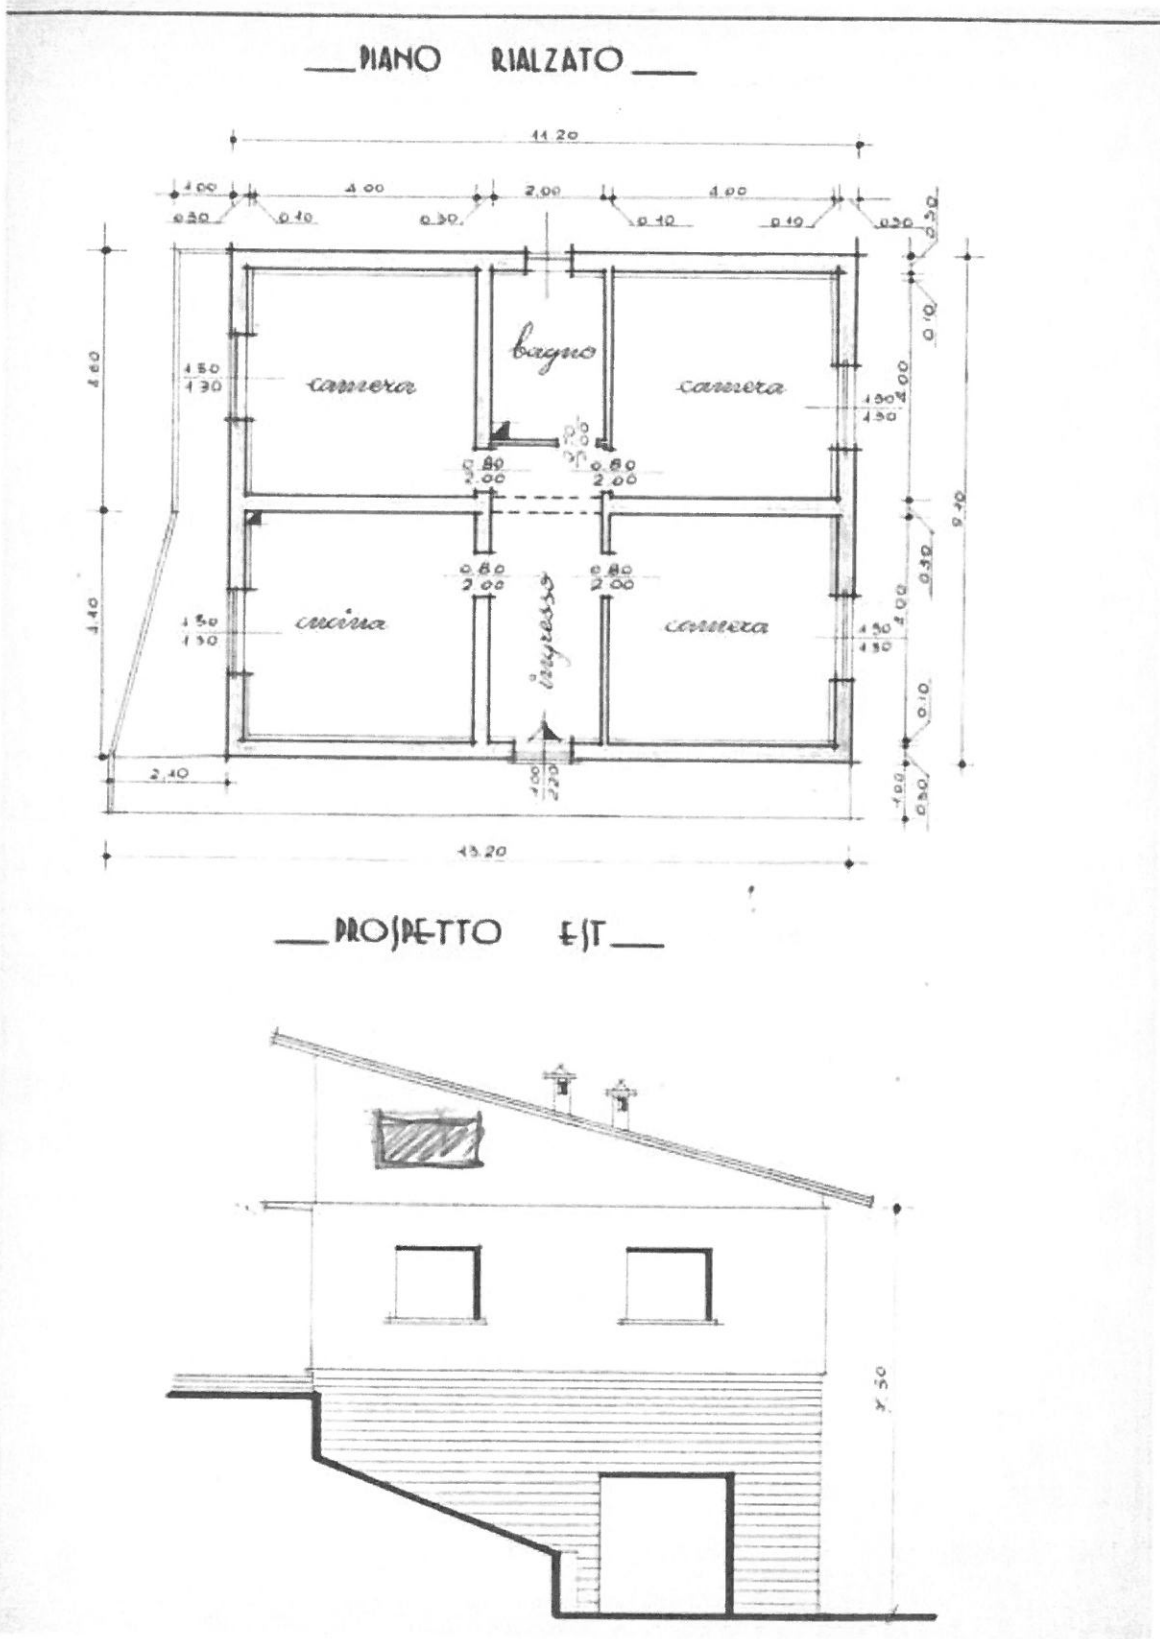
L'immobile non corrisponde esattamente alla situazione in atti (stato di progetto) di cui alla licenza edilizia n. 4346 del 18.11.1966 per alcune forometrie e per il terrazzo al PT sul fronte Nord-Ovest.

uniche planimetrie in atti (licenza edilizia n. 4346 del 18.11.1966)
