TRIBUNALE DI BELLUNO
Ufficio Esecuzioni Immobiliari

RELAZIONE DI CONSULENZA TECNICA

II LOTTO NR. 1 Comune di Mel (BL) oggi Borgo Valbelluna Catasto Fabbricati

Il lotto nr. 1 è composto dal mappale 969 del fg. 5 su area di mq. 690 (EU) in Comune di Borgo Valbelluna Mel in via Pagogna 52 (come da foto pag. 10) e comprende un piano terra, piano primo, piano secondo, con annesso rustico distaccato dall'edificio principale.

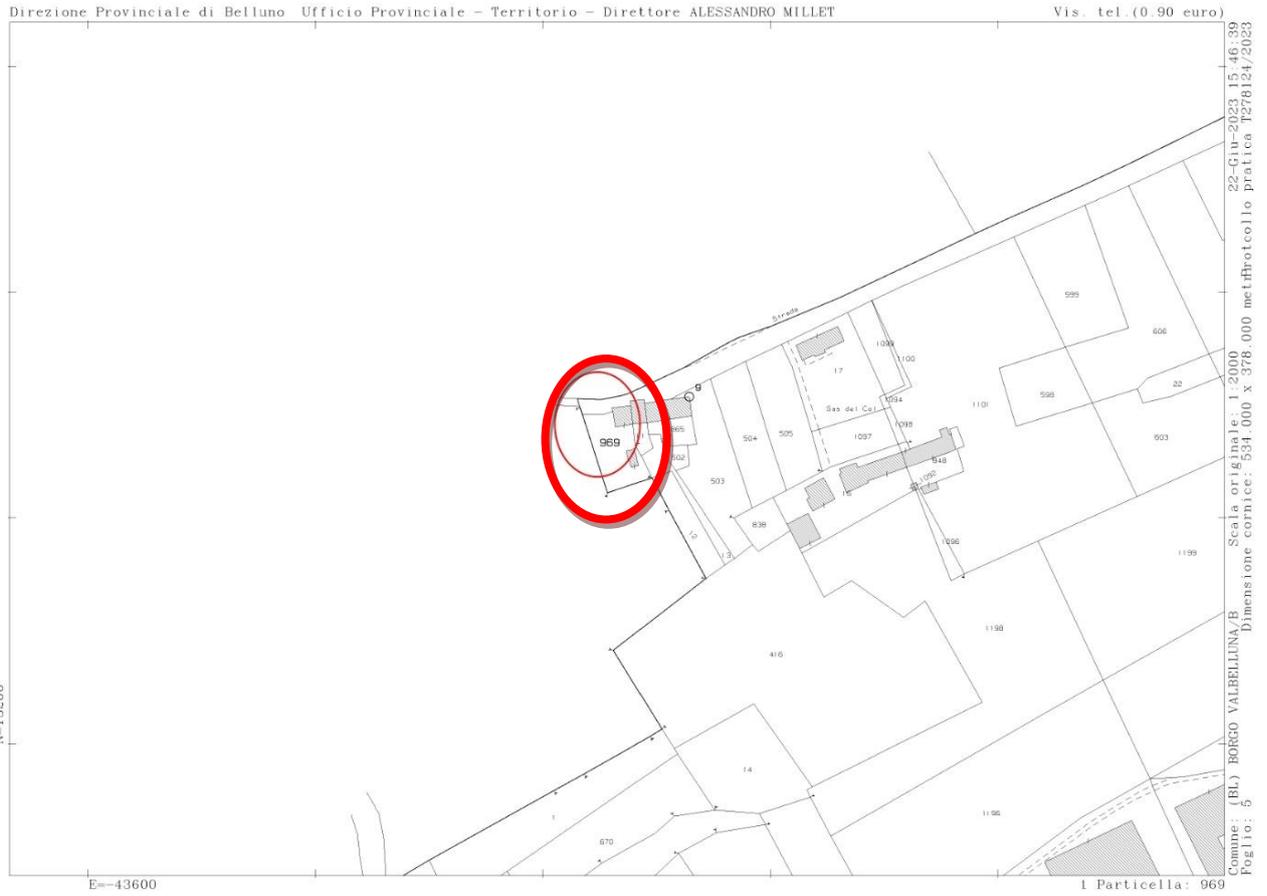
Estratto catastale

E' stata fatta la sovrapposizione di ortofoto con la mappa catastale del fabbricato oggetto di pignoramento, verificandone la corrispondenza

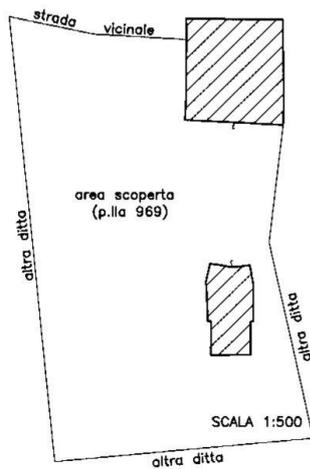
Planimetria di u.i.u. in Comune di Mel

PIANO TERRA
h. varie

PIANO PRIMO
h. 2.50

PIANO SECONDO
hm.1.30

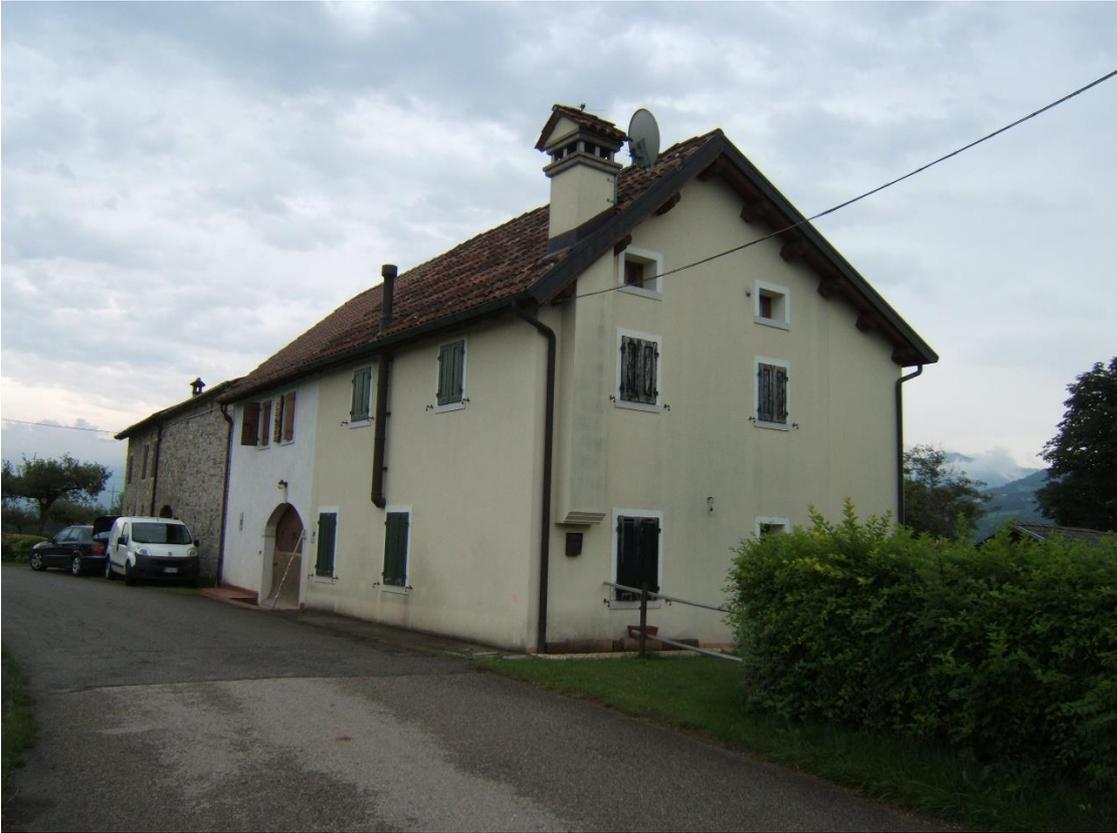
Fronte NORD OVEST da Via Pagogna

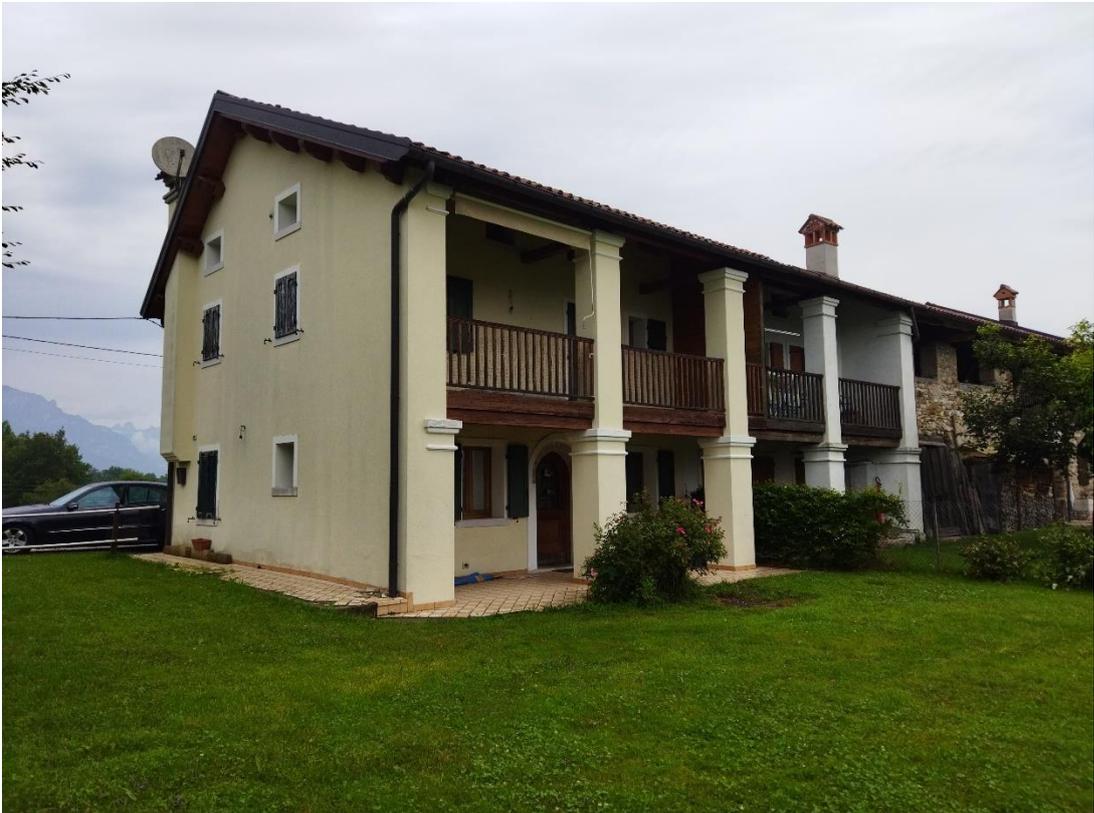
Fronte interno SUD OVEST

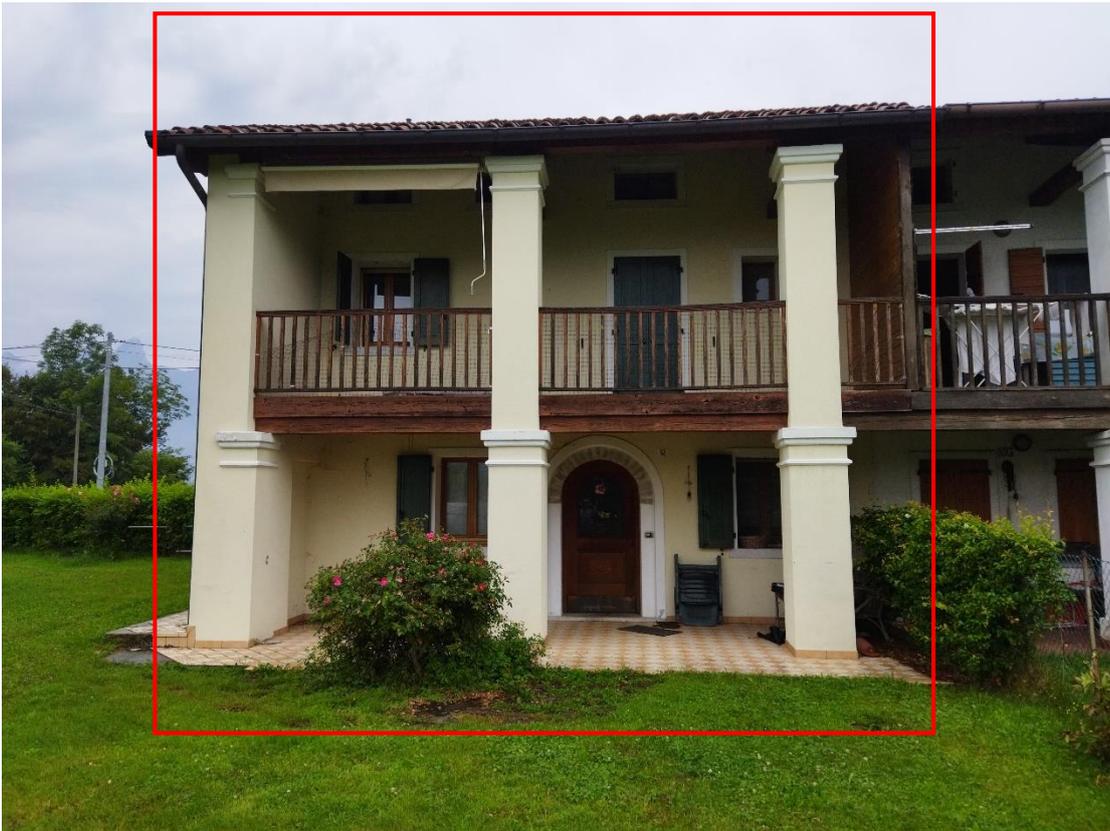
Fronte SUD

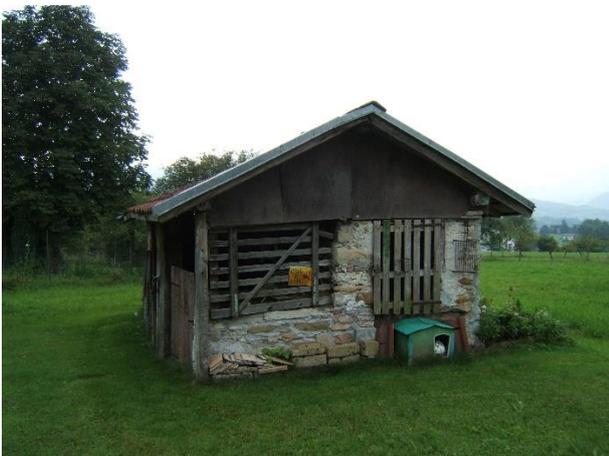
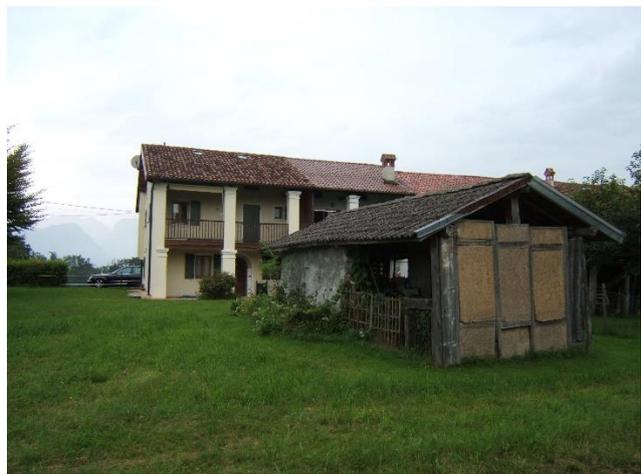
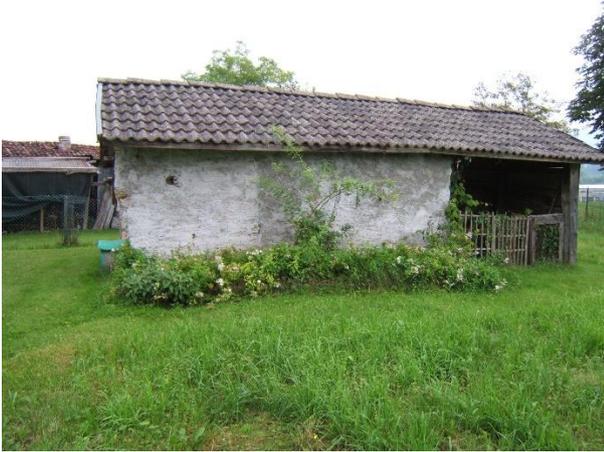
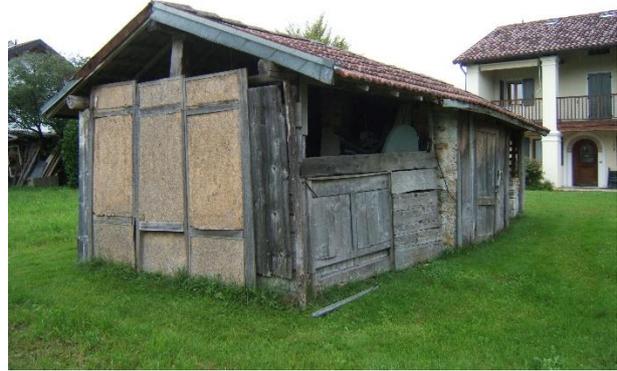
Di seguito il rustico all'interno della proprietà area esterna.

Per quanto riguarda il **rustico esterno**, non è in buone condizioni, ha struttura portante in muratura con copertura in legno, il tutto regolarmente accatastato e quindi con una cubatura che si può comunque utilizzare e ristrutturare. Con dimensioni in pianta di mq. 25.00, altezza media di ml. 2.55, per una cubatura complessiva di mc. 63.75, arrotondati a 64.00 mc.

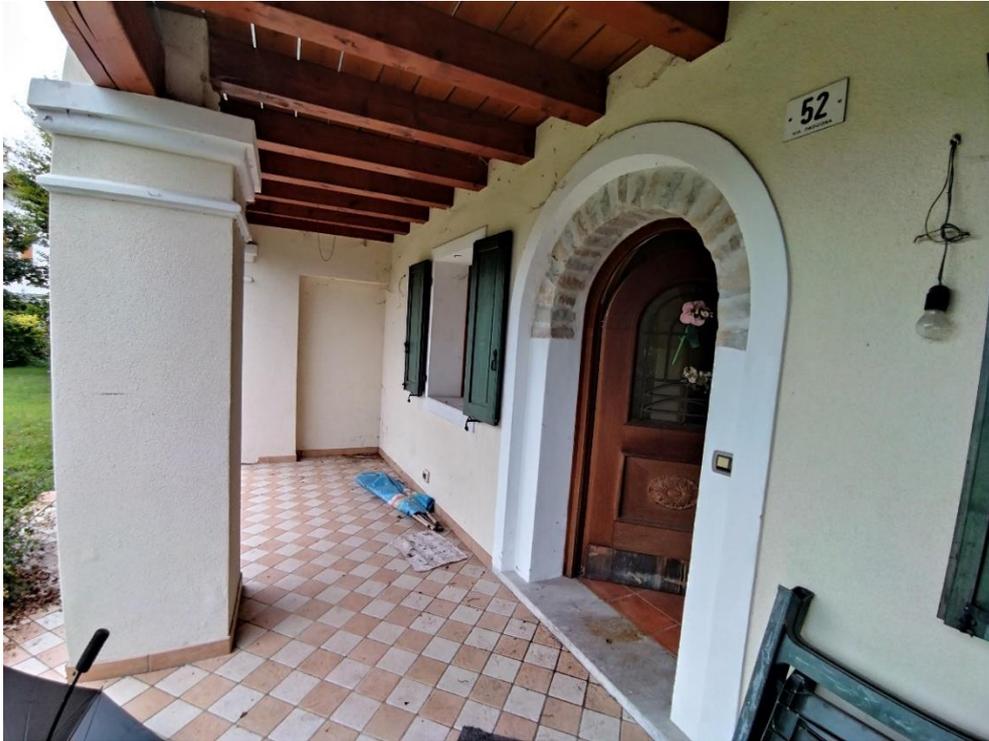
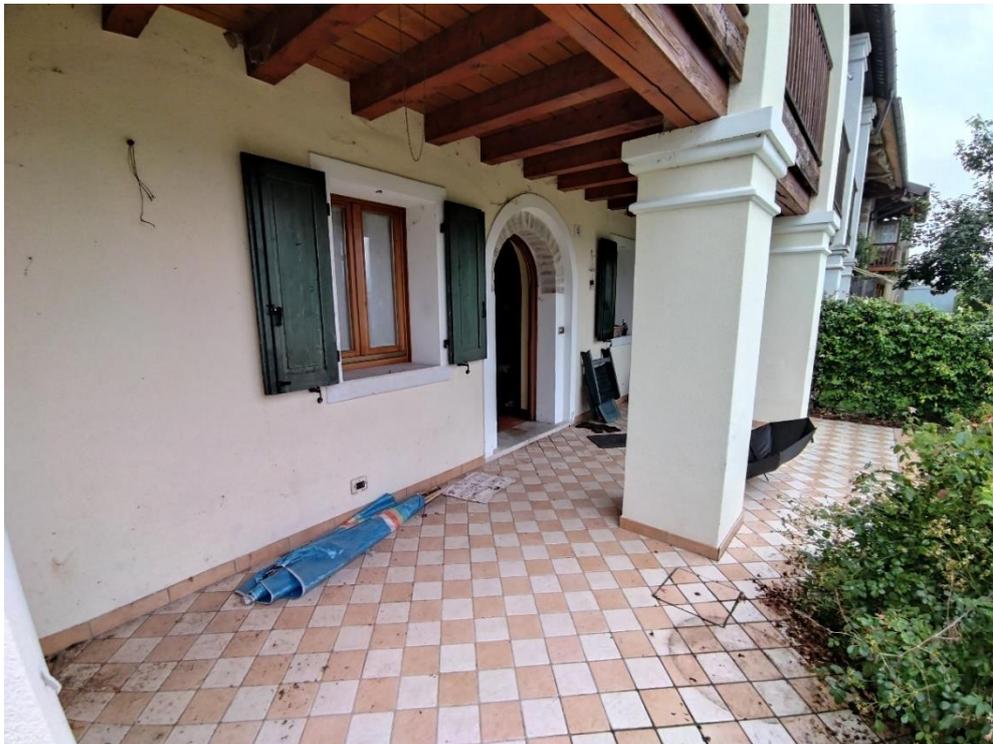
Un ampio portico conduce al soggiorno, con pavimento piastrellato, avente superficie di mq. 15.40 dei quali ai fini commerciali, considerandone le caratteristiche ne verranno considerati il 40%.

PT Portico ingresso

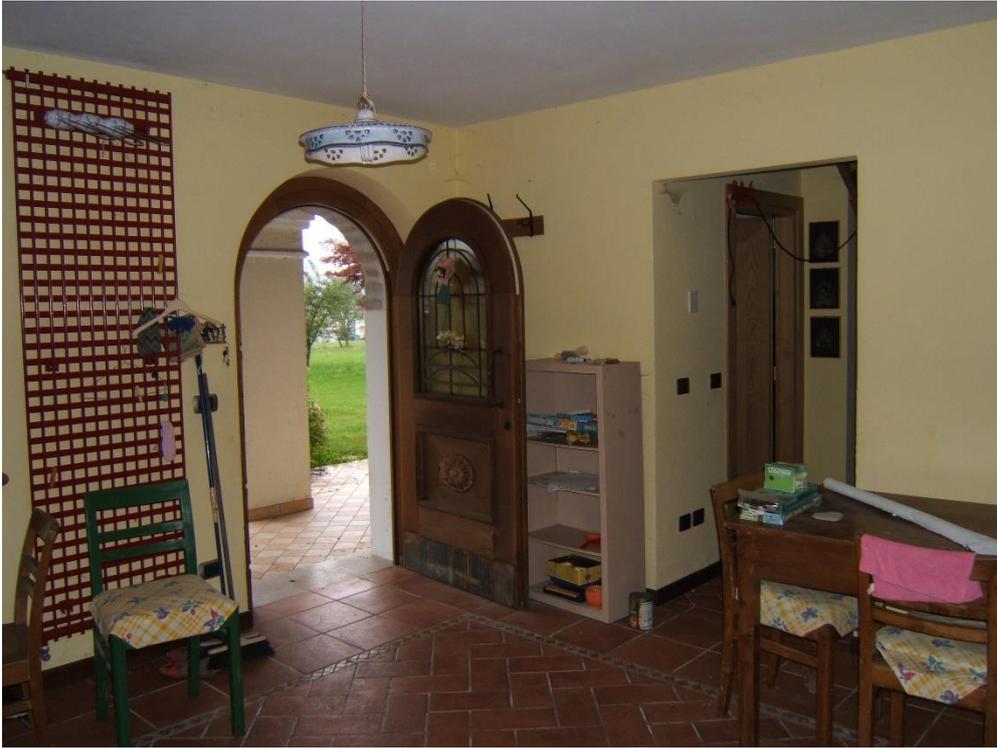
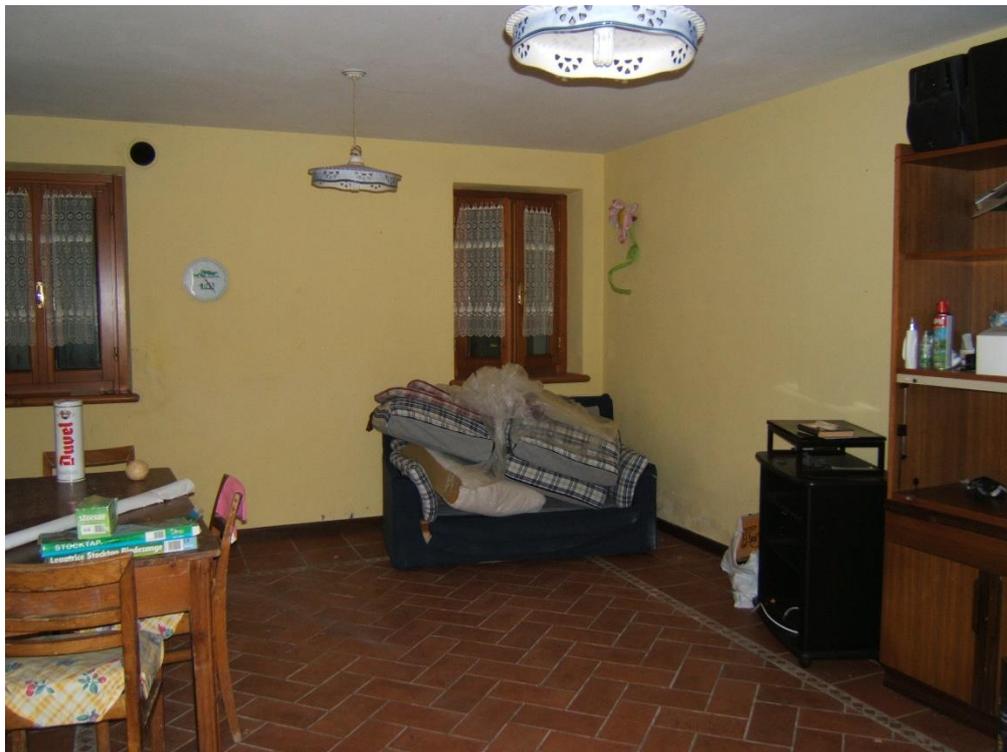
Soggiorno con pavimento in cotto di ottima qualità, pareti e soffitto intonacati, impianti elettrico e riscaldamento presenti, per commerciali mq. 25.52.

PT soggiorno

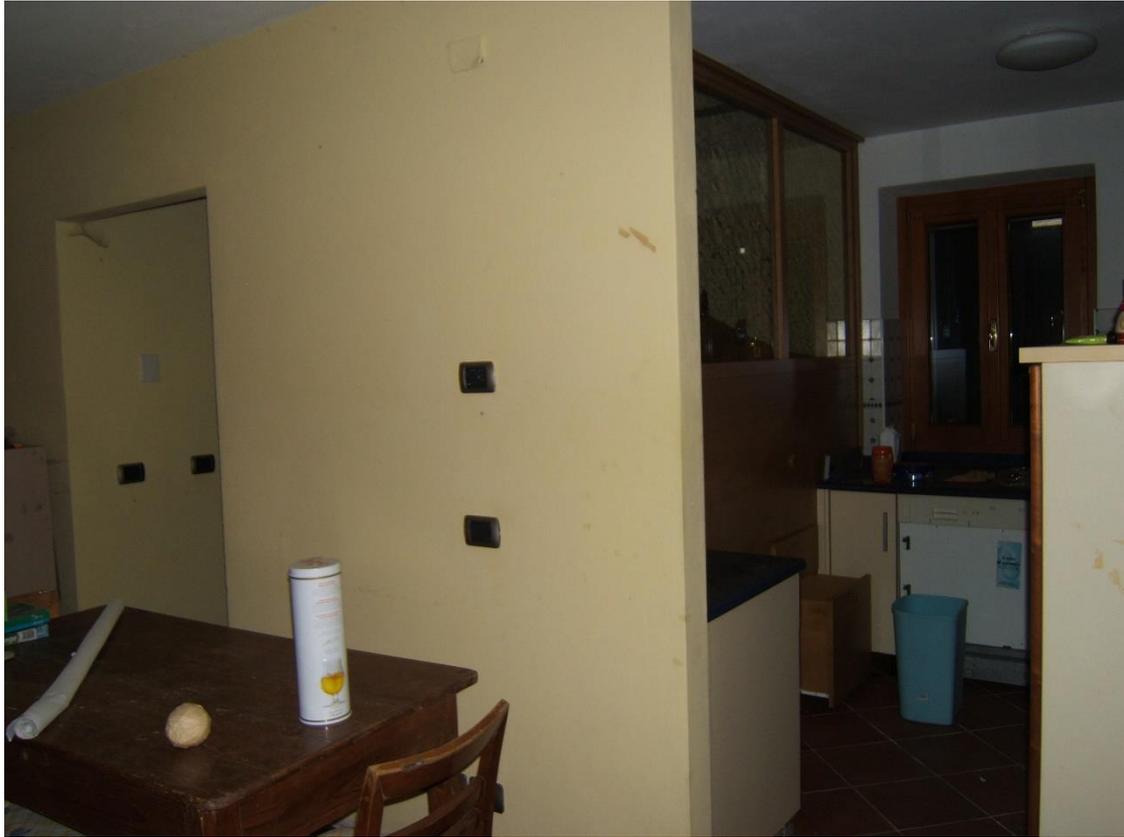
Cucina con pavimento in cotto di ottima qualità, pareti e soffitto intonacati, impianti elettrico e riscaldamento presenti, per commerciali mq. 7.50.

PT cucina comunicante con soggiorno

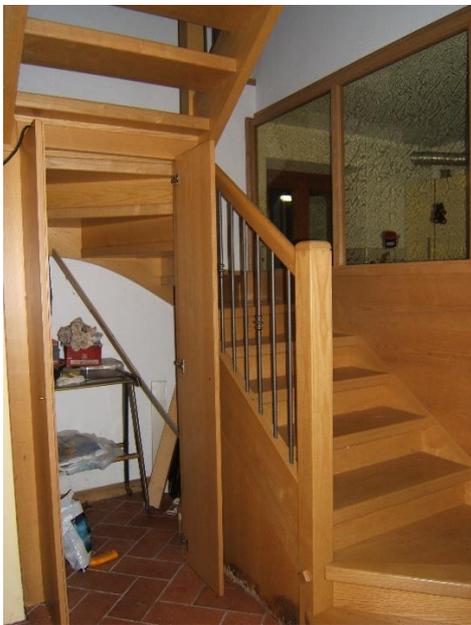
Vano scala con ripostiglio integrato, con pavimento in cotto, pareti intonacate. La scala è in legno di ottima fattura e conduce ai piani superiori, per commerciali mq. 6.53.

PT vano scale ai piani superiori

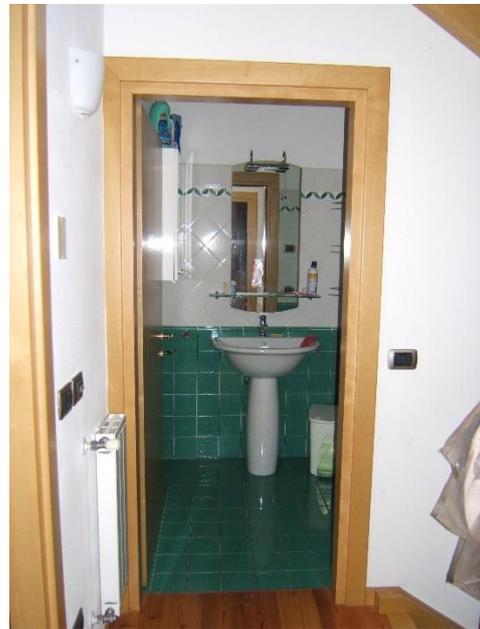
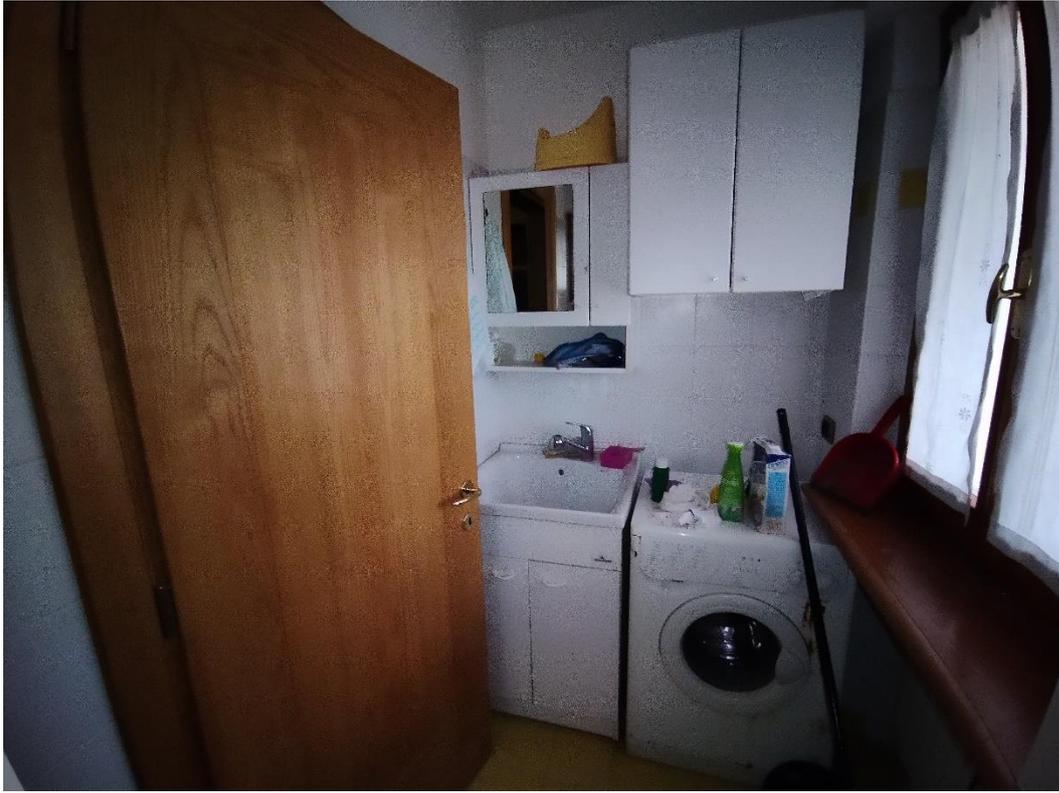
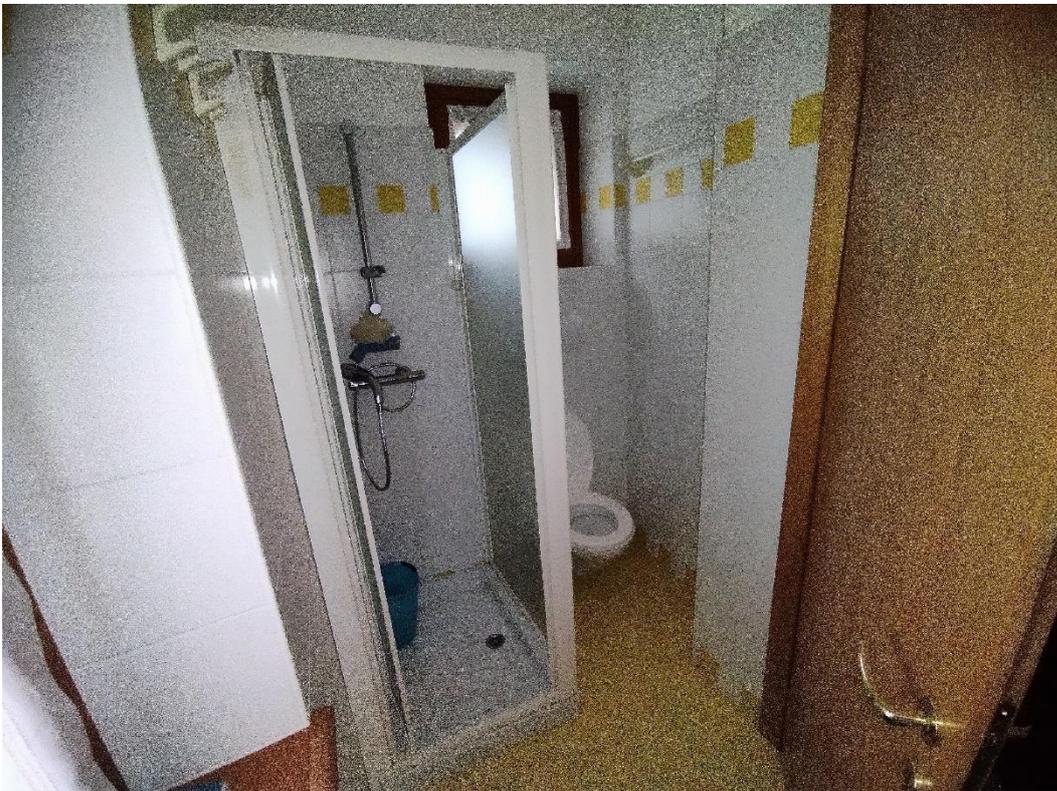
Bagno con pavimento in ceramica di ottima qualità, rivestimento alle pareti sempre con piastrelle in ceramica per una altezza di ml. 2.00, pareti e soffitto intonacati, impianti elettrico e riscaldamento presenti. Con la presenza di un WC, piatto doccia con box, lavello ed attacchi per lavatrice, per commerciali mq. 6.91.

PT bagno

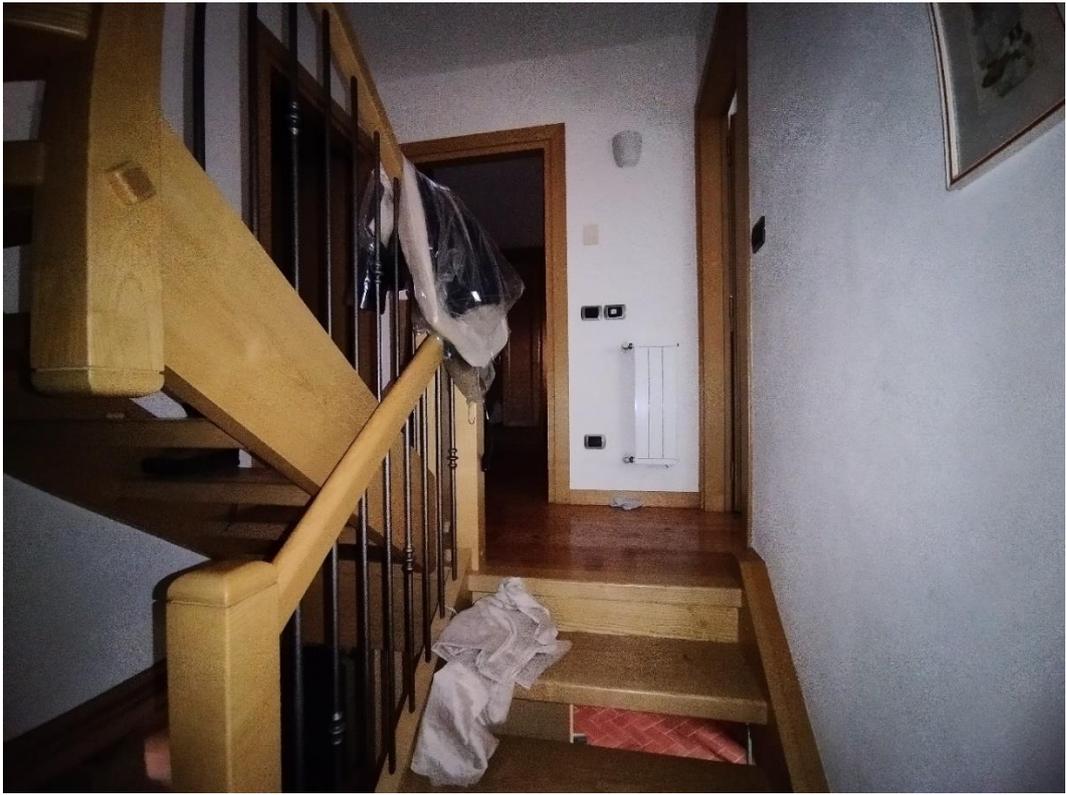
Vano scala con pianerottolo, con pavimento in listoni di legno, pareti intonacate. La scala è in legno di ottima fattura e conduce ai piani superiori, per commerciali mq. 6.41.

1P arrivo scala

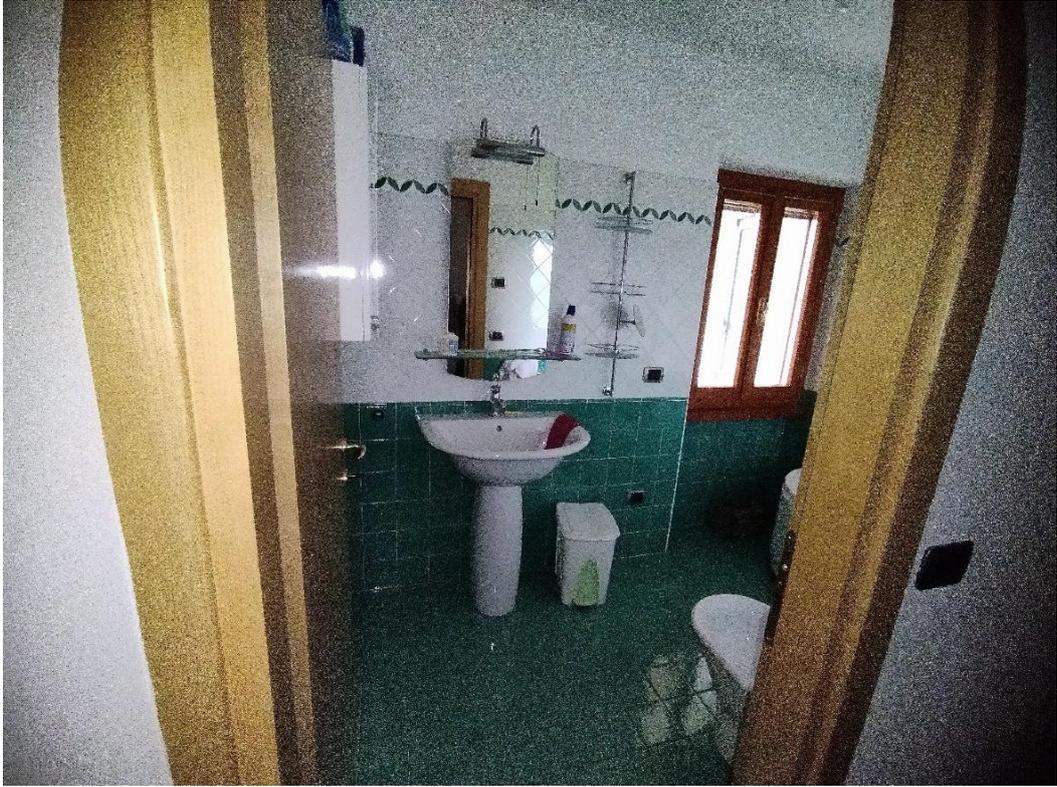
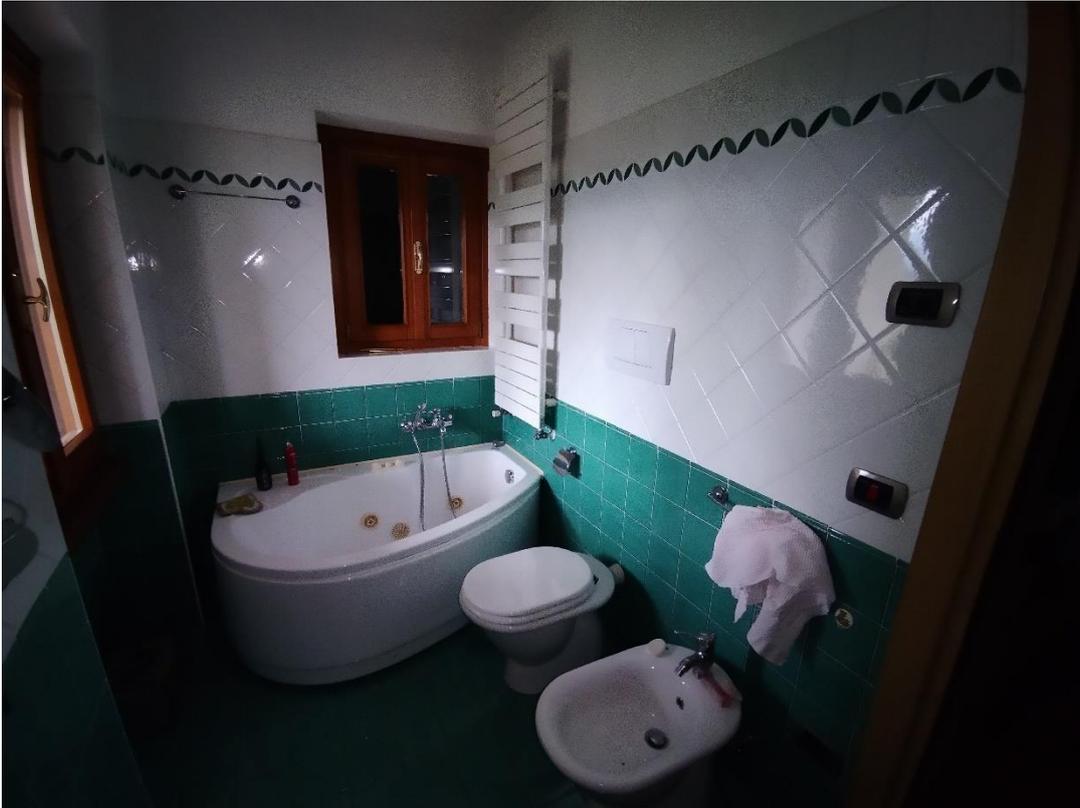
Bagno con pavimento in ceramica di ottima qualità, rivestimento alle pareti sempre con piastrelle in ceramica per una altezza di ml. 2.00, pareti e soffitto intonacati, impianti elettrico e riscaldamento presenti. Con la presenza di un WC, bidet, lavandino, vasca idromassaggio, per commerciali mq. 7.40

1P bagno

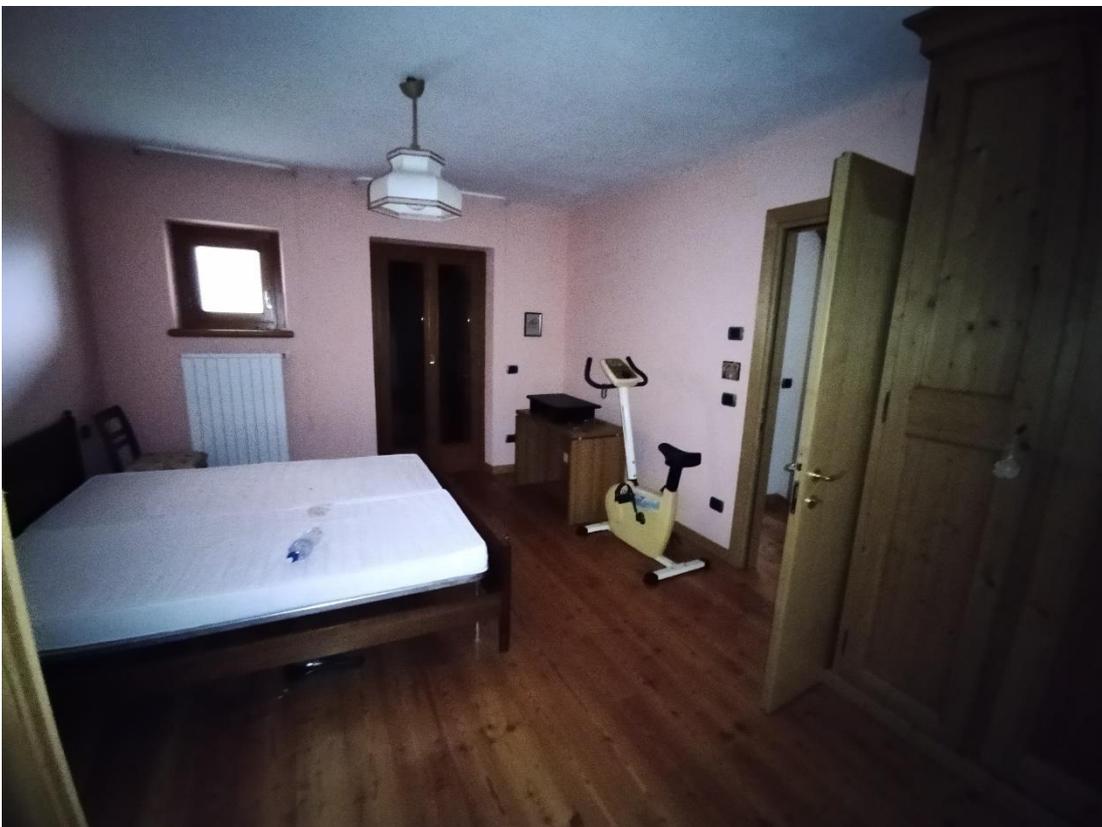
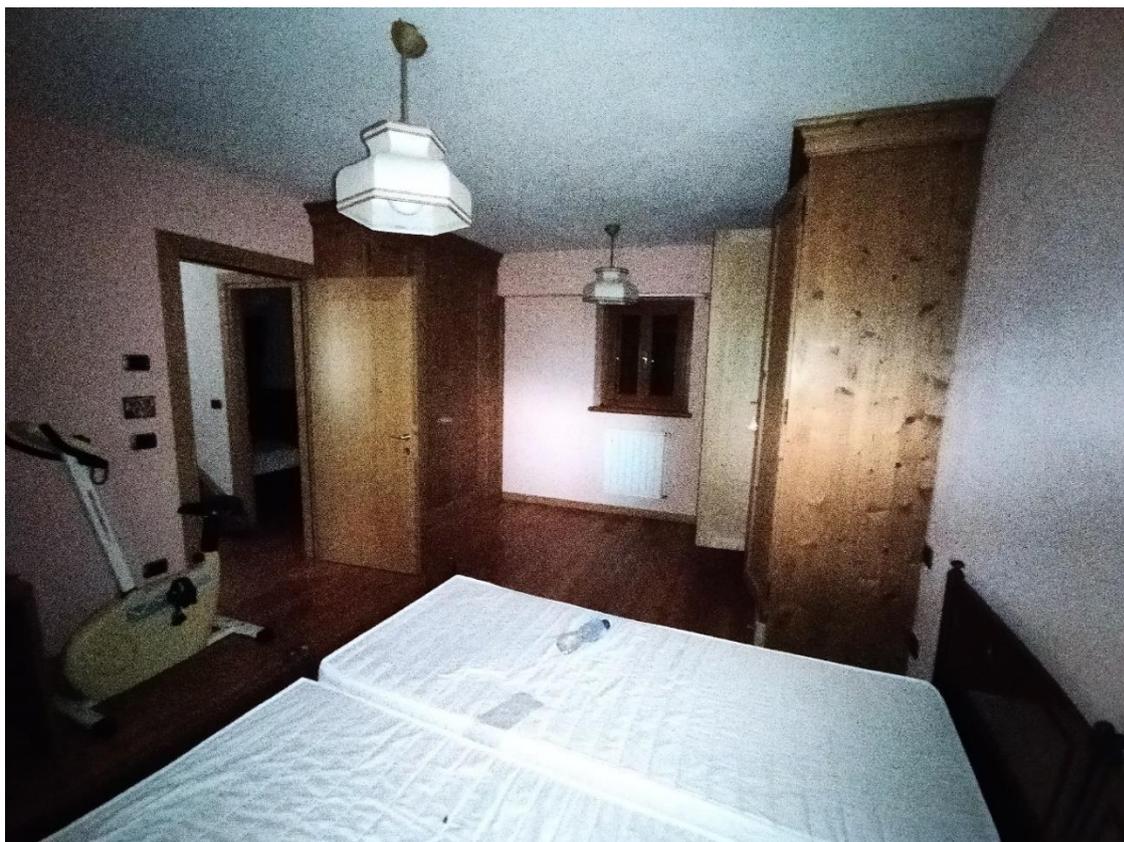
Camera con pavimento in listoni di legno di ottima qualità, pareti e soffitto intonacati, impianti elettrico e riscaldamento presenti, per commerciali mq. 24.82.

1P camera con uscita terrazzo

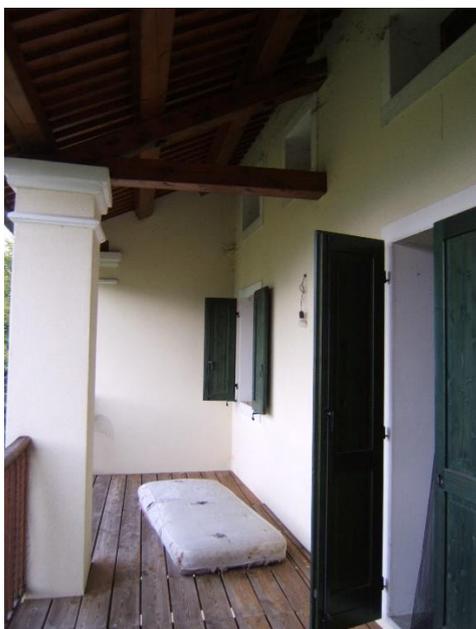
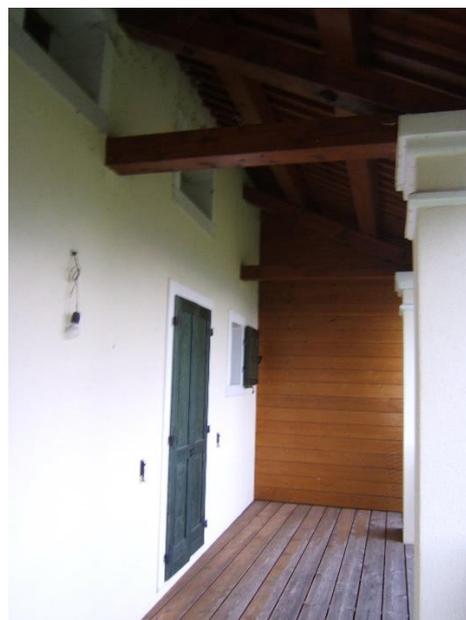
Terrazzo esterno, coperto, cui si accede dalla camera, con pavimento in listoni di legno, con superficie di mq. 13.26, dei quali ai fini commerciali considerandone le caratteristiche di dimensione e qualità ne verranno considerati il 40%,

1P terrazzo camera

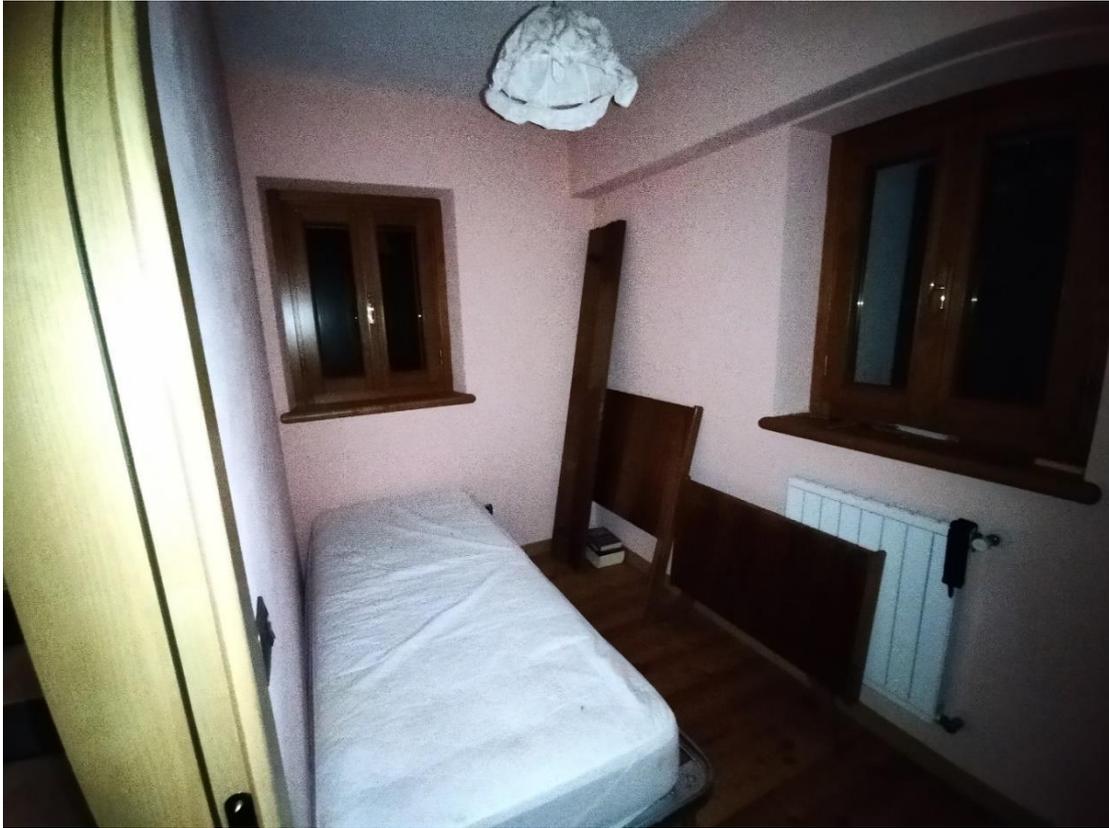
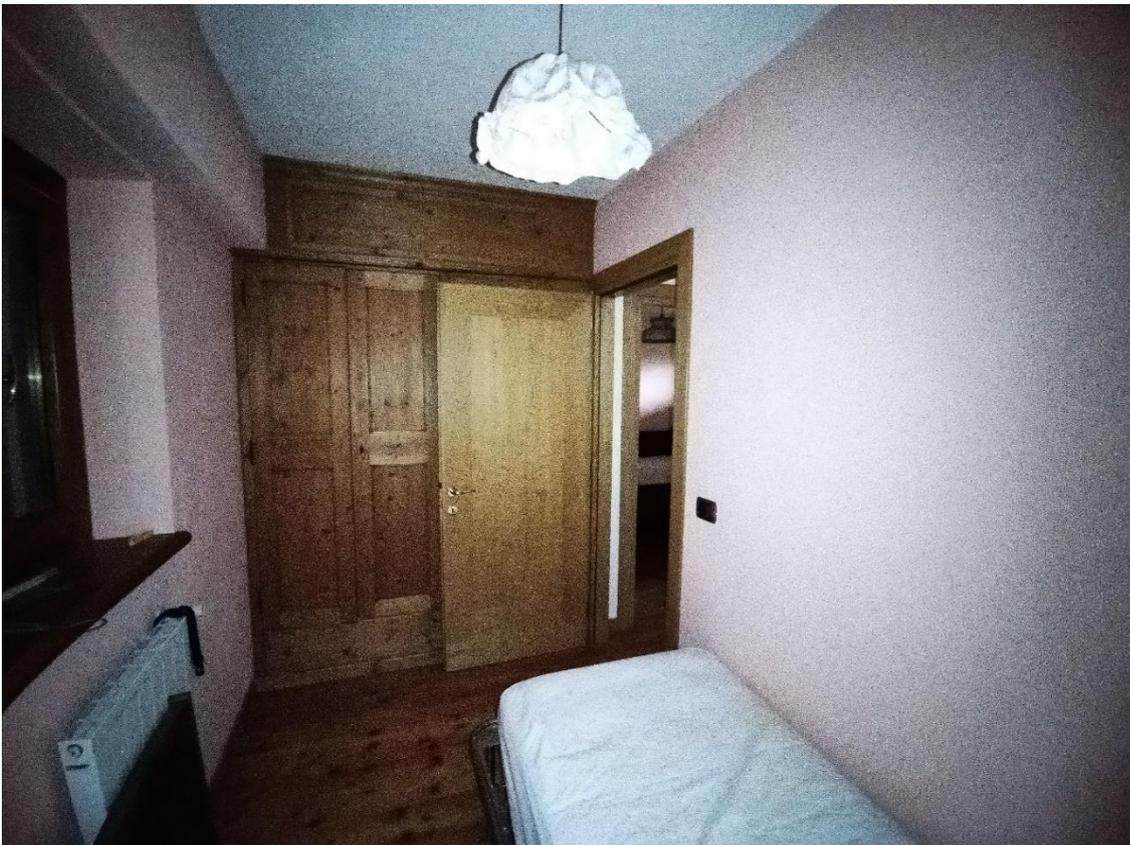
Ripostiglio-Camera con pavimento in listoni di legno di ottima qualità, pareti e soffitto intonacati, impianti elettrico e riscaldamento presenti, per commerciali mq. 8.69.

1P ripostiglio-camera

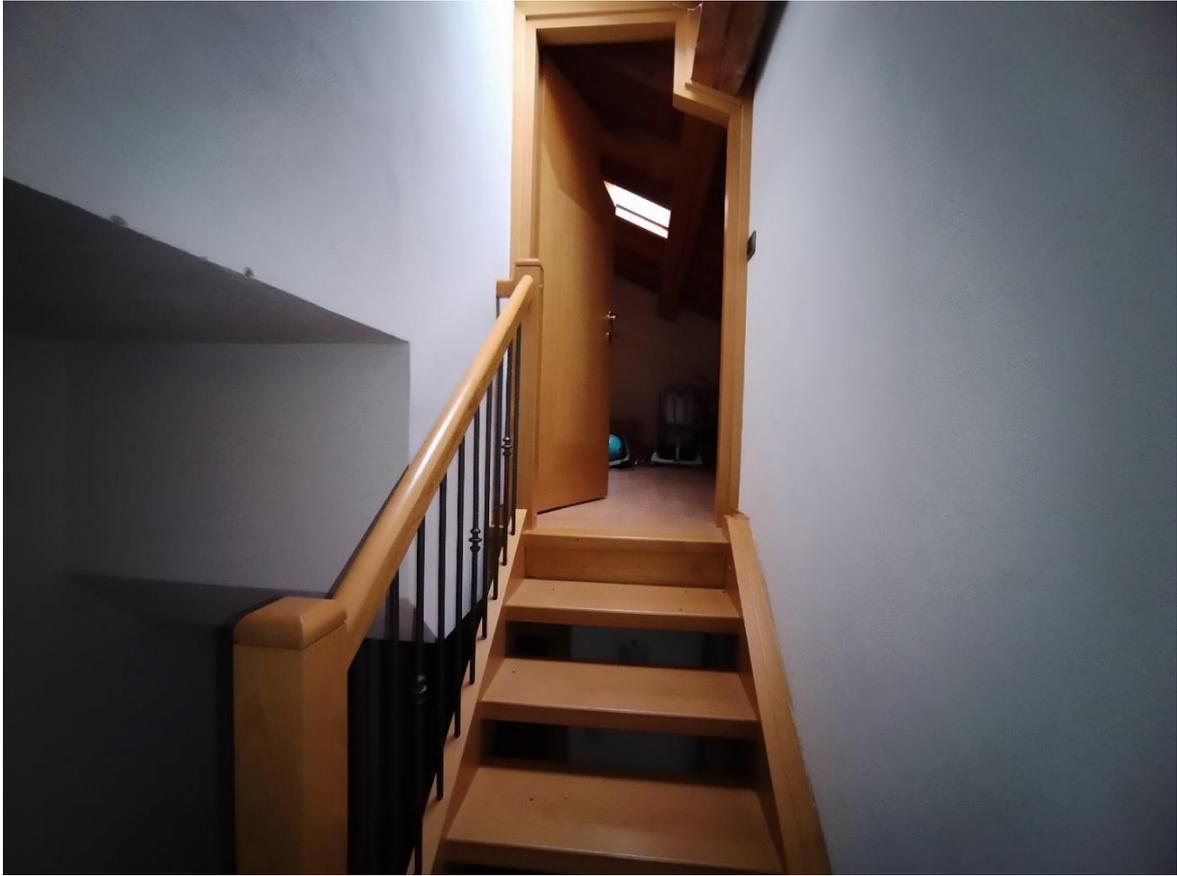
Vano scala con pianerottolo, con pavimento in listoni di legno, pareti intonacate. La scala è in legno di ottima fattura, per una superficie di mq. 2.50.

2P arrivo scala

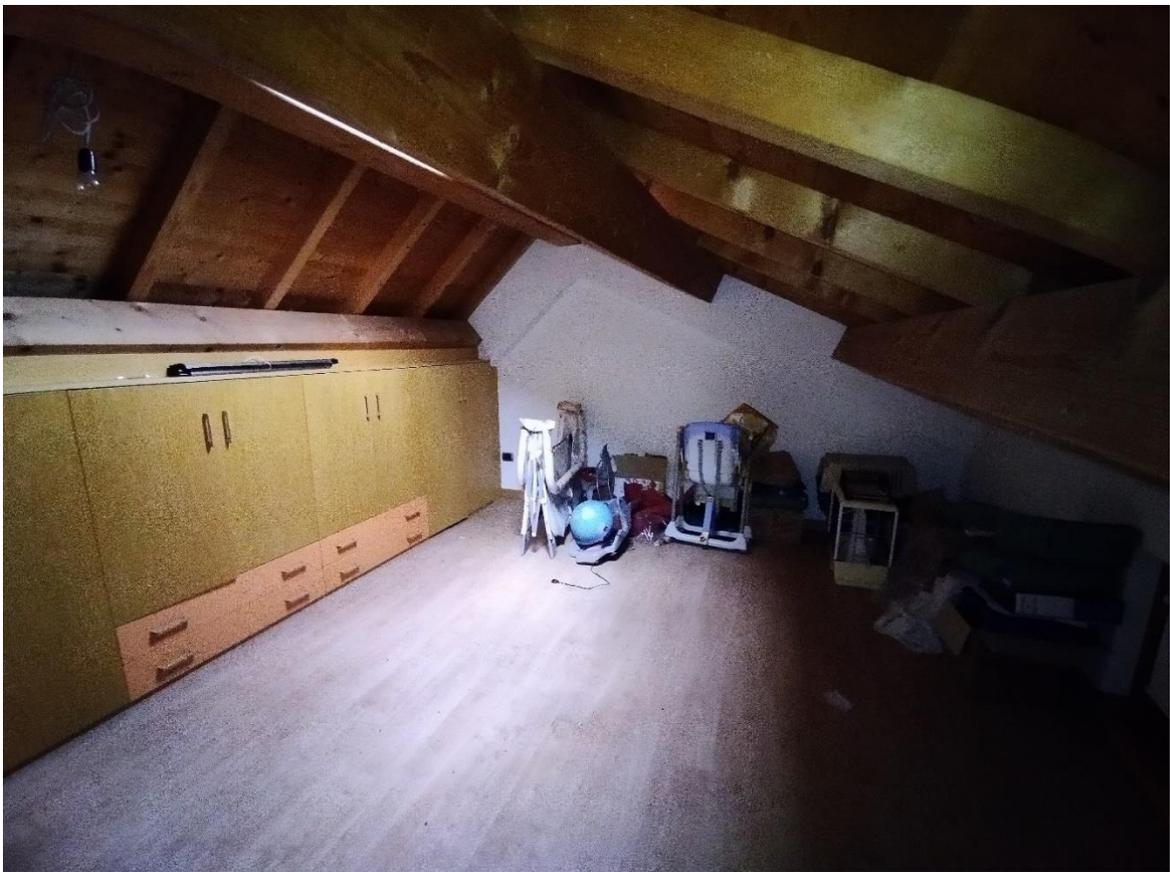
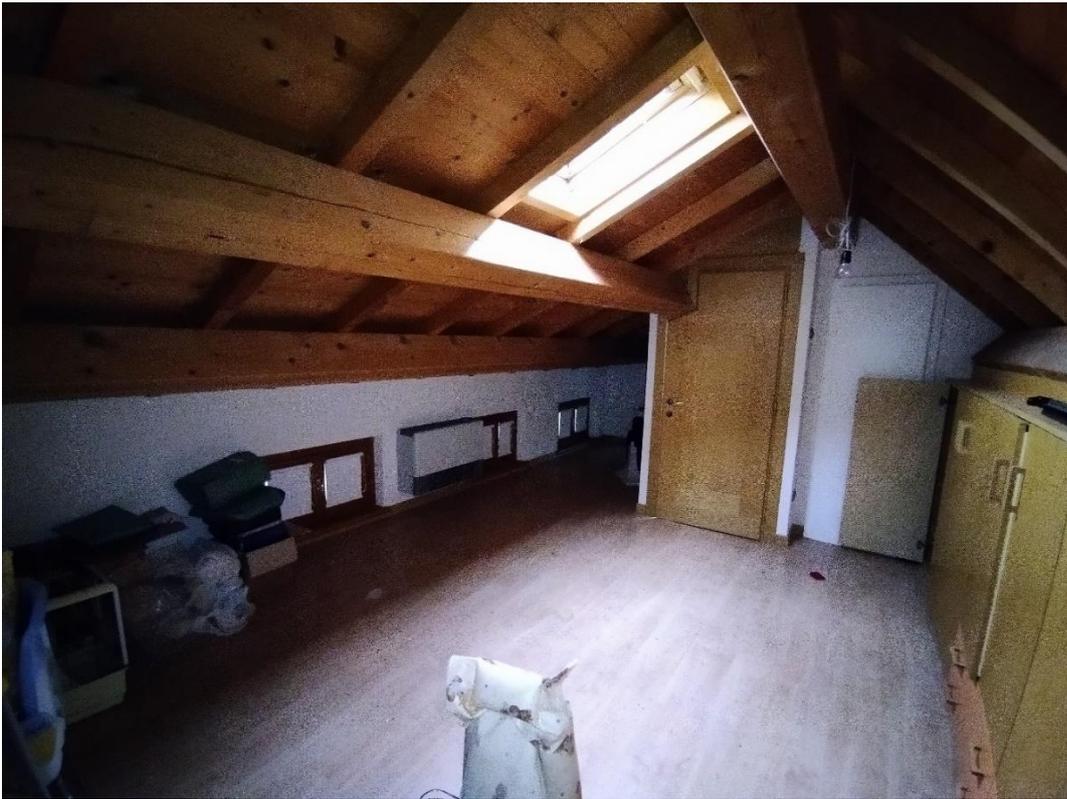
Soffitta con pavimento in listoni di legno di ottima qualità, pareti e soffitto intonacati, impianti elettrico presente, riscaldamento presente con uno split, per una superficie di mq. 37.13.

2P sottotetto

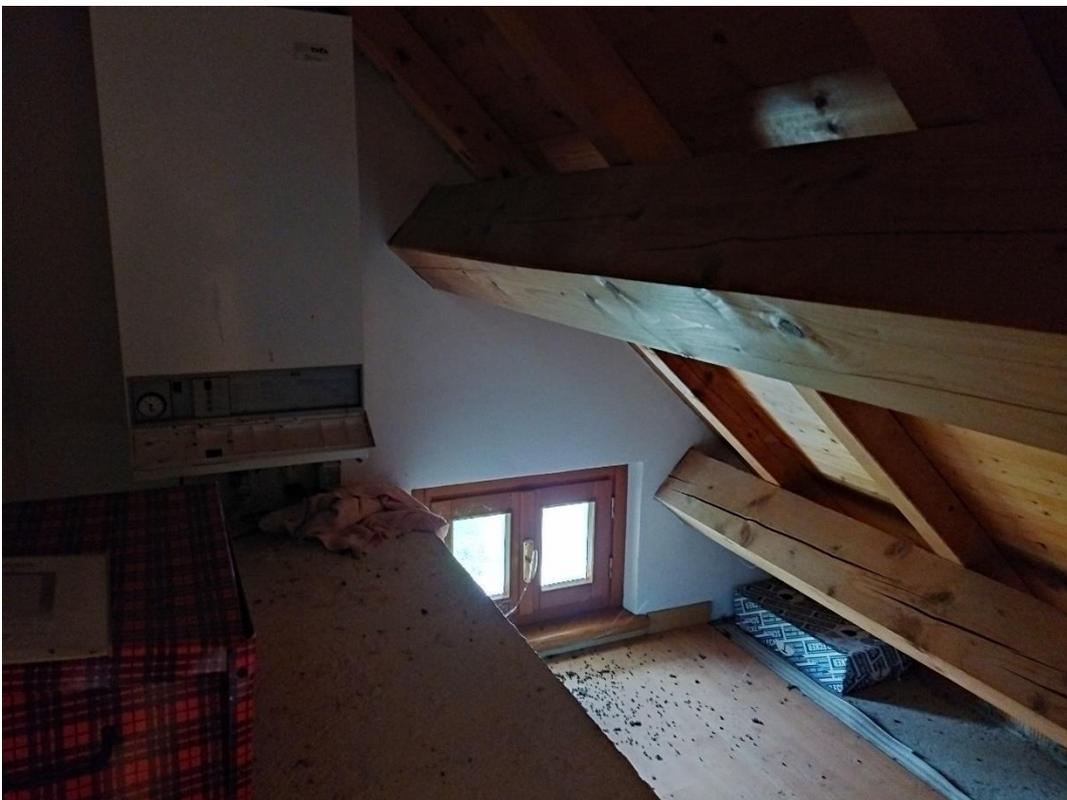
Locale caldaia con pavimento in listoni di legno di ottima qualità, pareti e soffitto intonacati, per una superficie di mq. 7.00

2P locale caldaia
