# TRIBUNALE DI BELLUNO

ESECUZIONE IMMOBILIARE N. R.G.E. 80/2021  
Giudice dott.ssa Gersa Gerbi

## RELAZIONE DI STIMA

Comune di Longarone (BL) – Via della Stretta n. 9 frazione Podenzoi

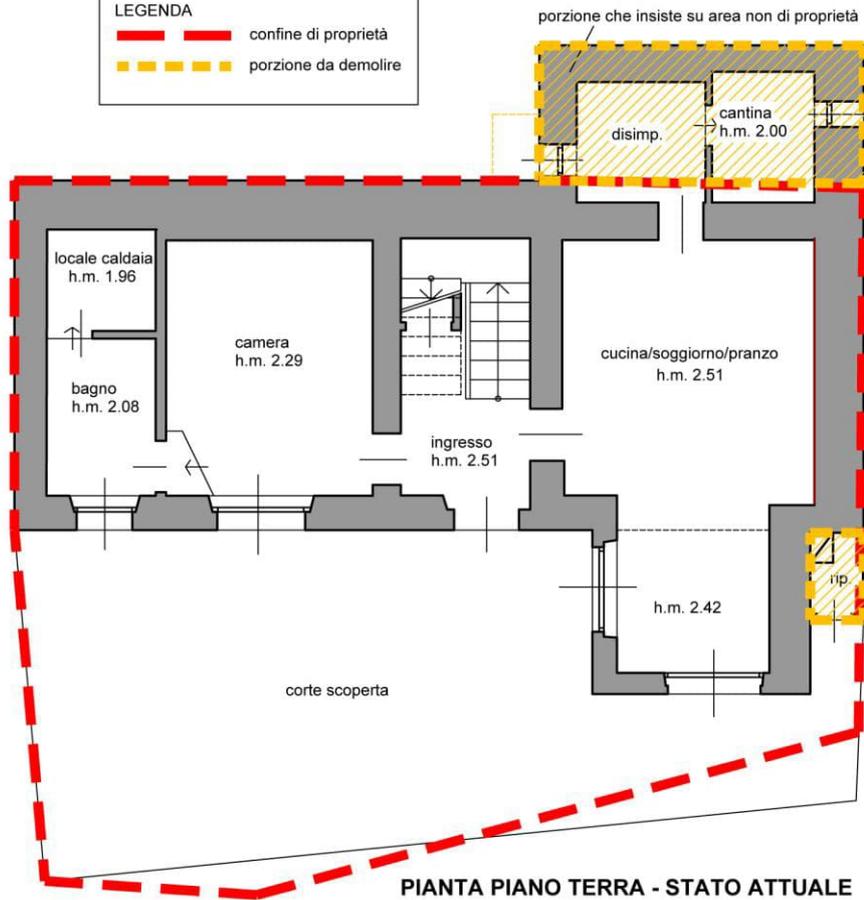
porzione da demolire

Al piano terra si trova un piccolo locale ripostiglio con accesso diretto dall'esterno, posto sul lato destro della facciata principale dell'edificio che risulta essere stato realizzato a confine; non è sanabile e dovrà essere demolito; sul retro, al livello del primo piano, addossato alla facciata retrostante ed al di sopra dei locali interrati della cantina e disimpegno, insiste un volume edilizio adibito ad uso deposito, con accesso diretto dall'esterno, che risulta insistere su area non di proprietà e dovrà essere demolito, come illustrato nel paragrafo *Regolarità edilizia- urbanistica* nel prosieguo della presente relazione.

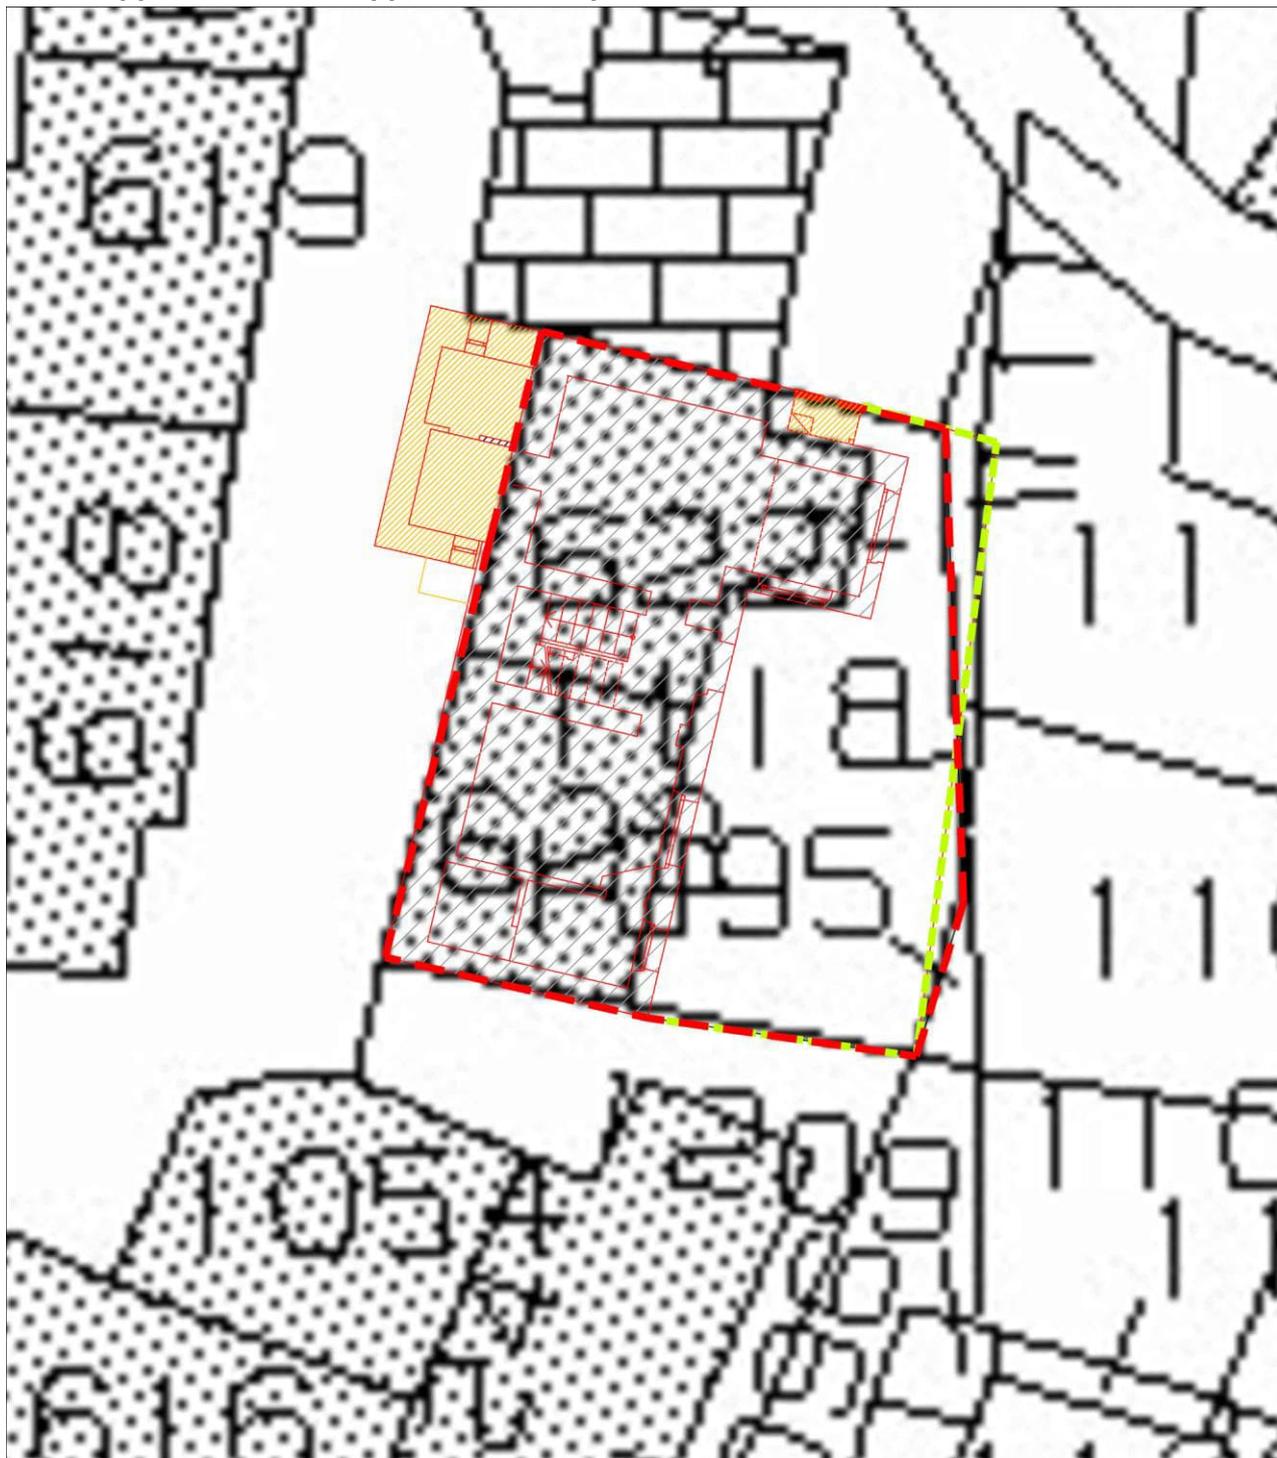
**Sovrapposizione tra mappa catastale e pianta attuale dell'edificio**

- presenza del corpo edilizio addossato al lato retrostante del fabbricato in quanto insistente all'esterno dell'area di proprietà; si tratta della cantina e disimpegno contro terra con accesso dalla cucina al piano terra, e del soprastante locale ed uso deposito con accesso dall'esterno, posto al livello stradale sul retro che corrisponde al primo piano dell'edificio;
- presenza del piccolo vano ripostiglio posto al piano terra con accesso dalla corte, in quanto non rispetta le distanze dal confine con altra proprietà.

Si riportano di seguito i grafici di raffronto dello stato attuale dell'immobile rispetto alla mappa catastale ed alla sola pianta reperita in Comune, inerente al piano terra.

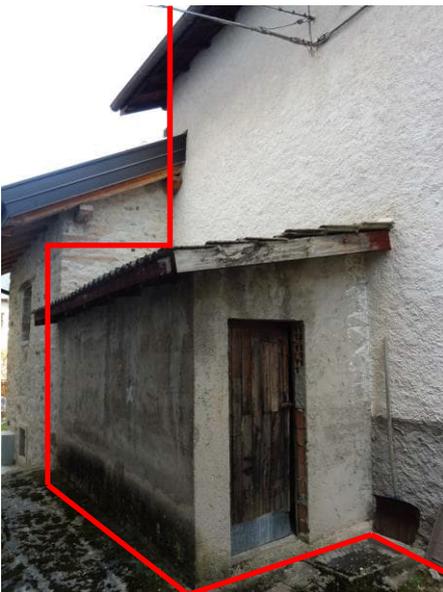
Si precisa che nell'elenco non sono stati conteggiati i locali presenti nel corpo edilizio addossato al lato retrostante dell'edificio, in quanto sono risultati insistere all'esterno dell'area di proprietà, consistenti nella cantina e disimpegno contro terra con accesso dalla cucina al piano terra, e nel soprastante locale ed uso deposito con accesso dall'esterno. Inoltre non è stata conteggiata la superficie del piccolo ripostiglio posto al piano terra con accesso dalla corte, in quanto non sanabile perché realizzato a confine con altra proprietà.

7 il locale deposito posto sul retro

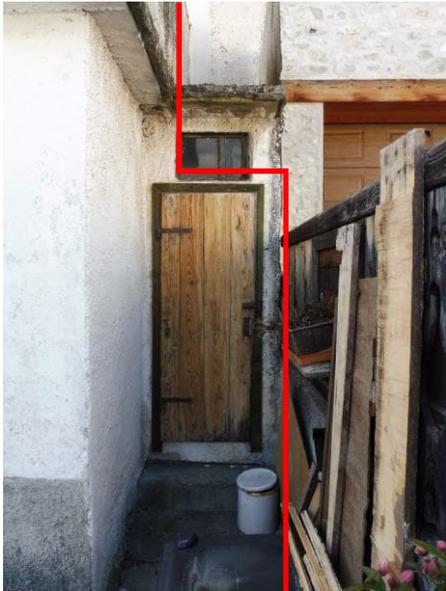
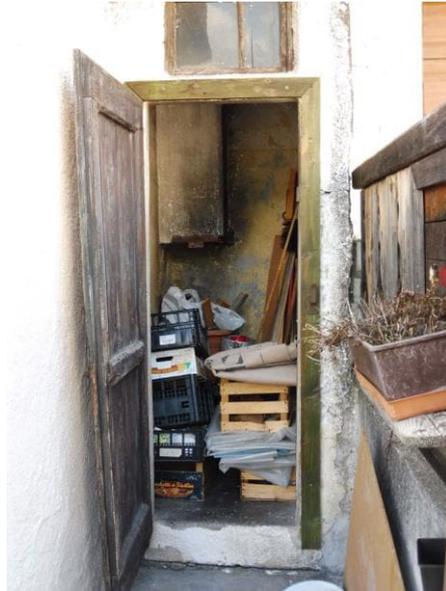
9 – 10 Il locale deposito posto sul lato destro della facciata principale

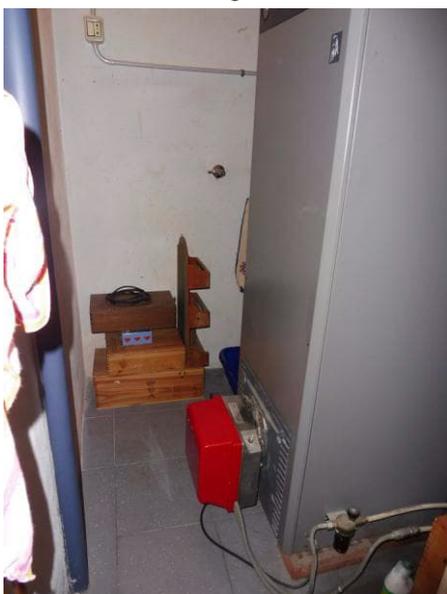
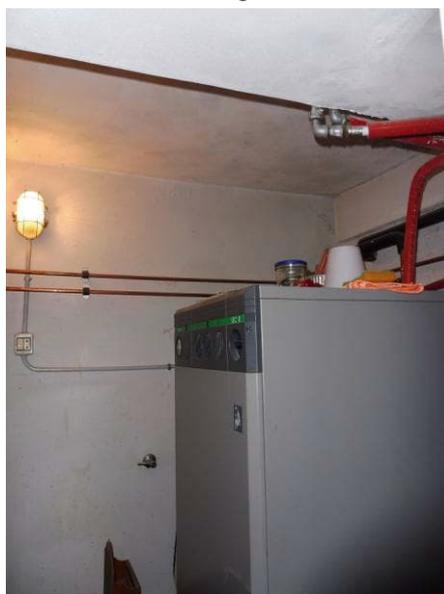
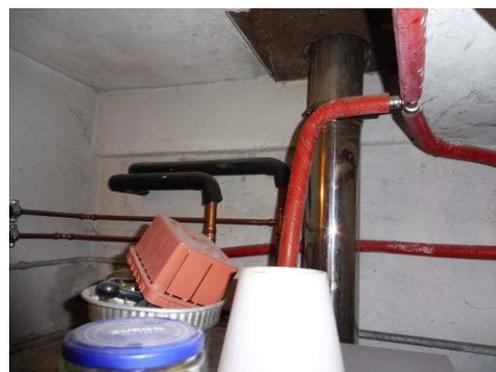
26 – 27 – 28 Il locale caldaia

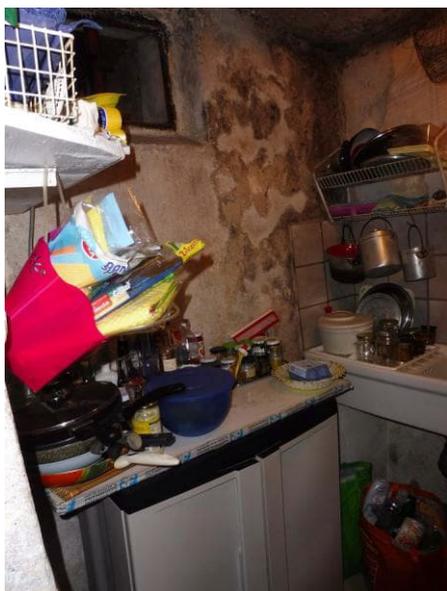
29 – 30 – 31 Il locale interrato posto sul retro della cucina

Nei locali dell'abitazione posti al piano terra sono presenti infiltrazioni umide nelle murature, particolarmente rilevanti nelle parti contro terra, anche dovute ad umidità da risalita capillare.

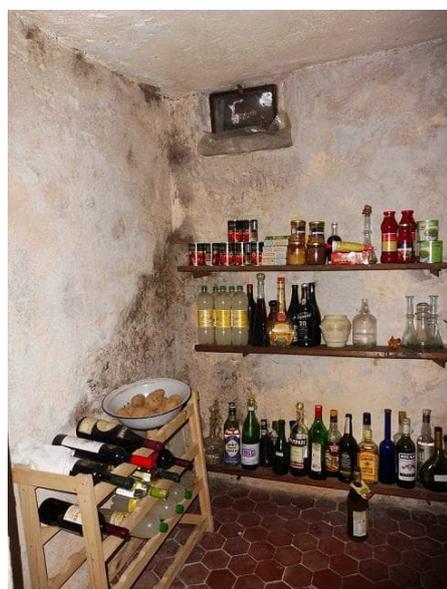
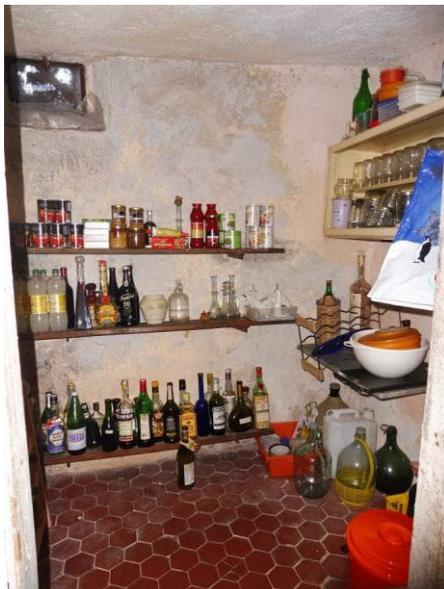
32 – 33 La cantina interrata

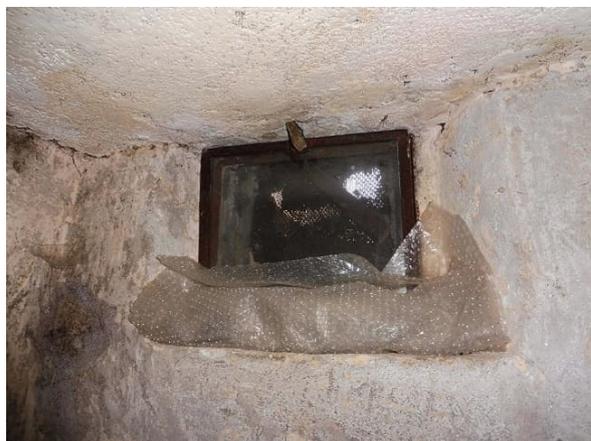
34 Particolare della finestra della cantina interrata

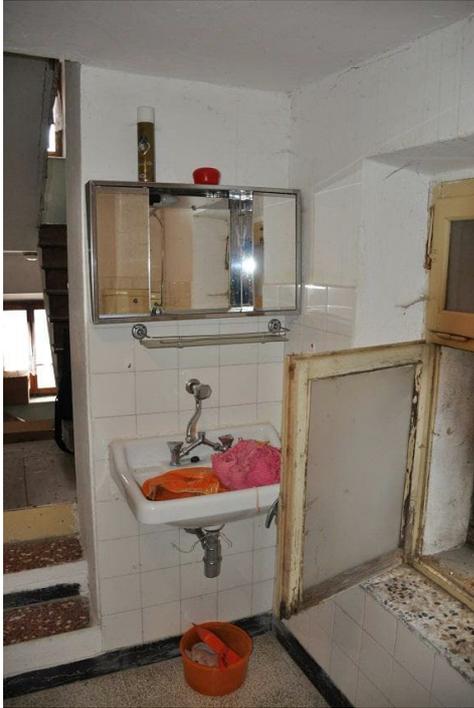
23 Il bagno

- sono presenti difformità di natura catastale consistenti nell'assenza dalla planimetria catastale del bagno posto al livello del pianerottolo intermedio tra i piani primo e secondo; tale situazione può essere regolarizzata tramite la presentazione degli elaborati aggiornati presso l'Agenzia delle Entrate;  
(si rimanda al paragrafo *Quesito n. 6 – Regolarità edilizia – urbanistica e catastale*)
- il bene è composto da una serie di locali allineati sulla stessa verticale di una porzione di edificio ad uso abitazione che sono collegati tra di loro attraverso la scala comune, in comproprietà con terzi soggetti in quanto facente parte delle aree comuni dell'immobile; pertanto l'accesso ai vari locali richiede l'attraversamento delle parti comuni dell'edificio, nella fattispecie attraverso il transito nel vano scala in comproprietà.
