## TRIBUNALE CIVILE DI BELLUNO

ESECUZIONE IMMOBILIARE n° 71 /2018

## RELAZIONE

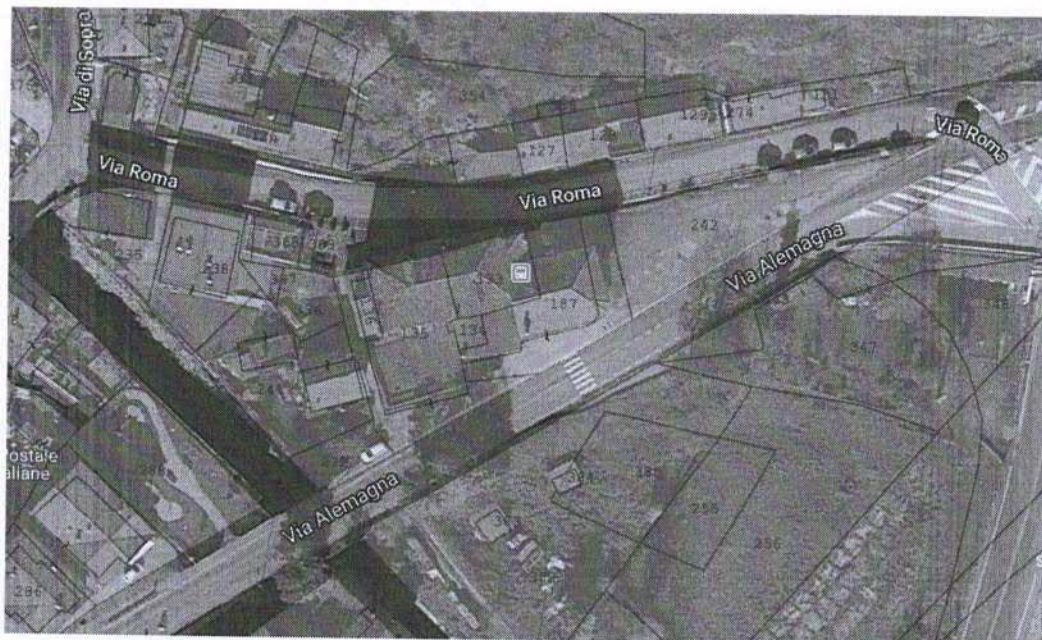
Premesso che la mappa catastale non rappresenta correttamente la configurazione del mappale 135 che è invece desumibile dalle planimetrie delle 3 u.ii. pignorate, la collocazione delle stesse si ricava dall'immagine sottostante ove la mappa è sovrapposta all'immagine satellitare del luogo

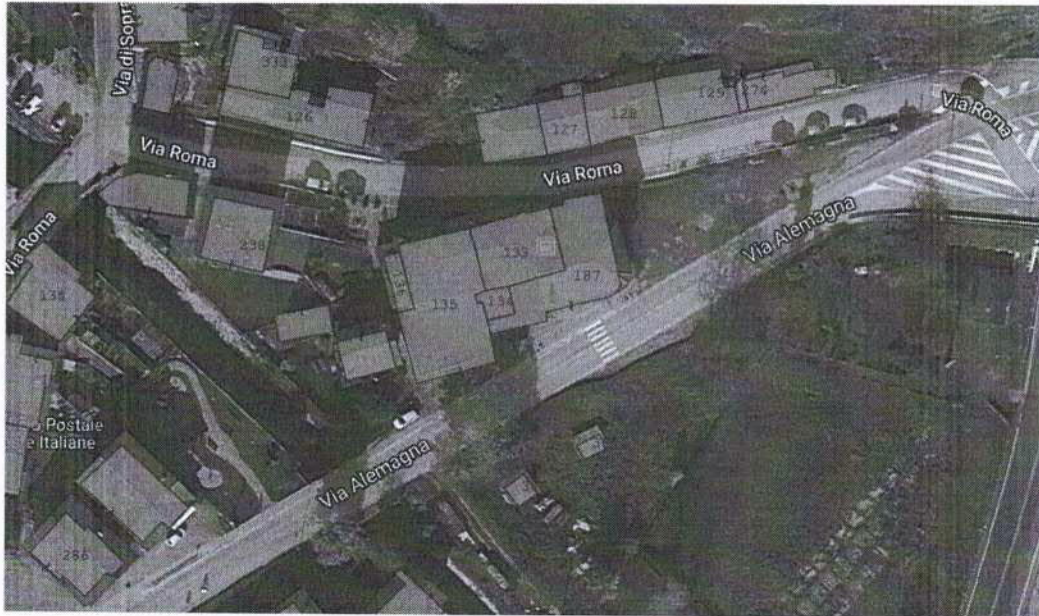
La collocazione dell'u.i. nel contesto edilizio è desumibile dalla sovrapposizione della mappa con la stessa immagine satellitare che segue (aree evidenziate in rosso)
