TRIBUNALE DI PADOVA
Sezione civile – Espropriazioni

PROCEDURA ESECUTIVA N° 140/2020

RELAZIONE TECNICA DI STIMA

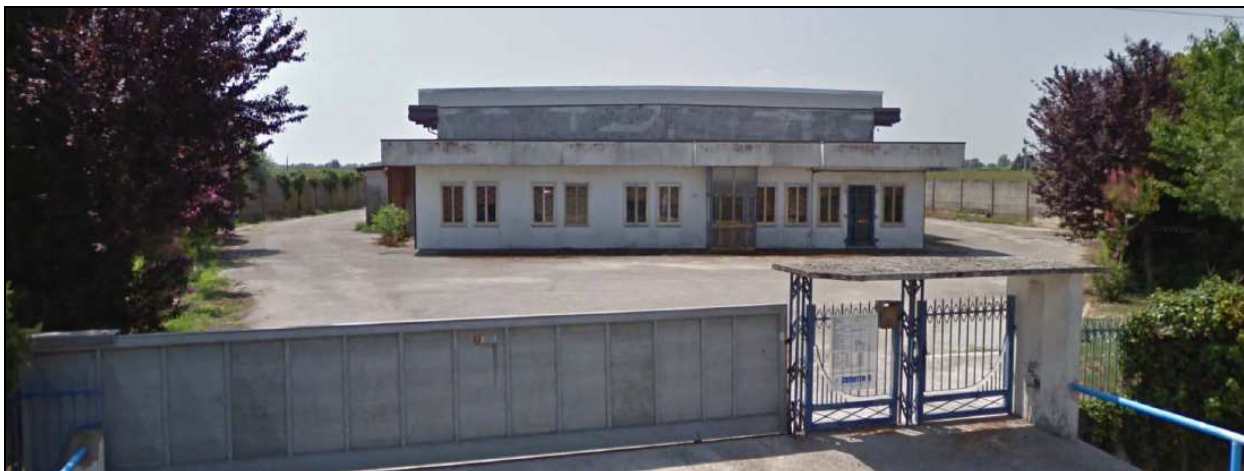
Risale ai primi anni '70 (la concessione edilizia è del 1971); le sue condizioni generali di conservazione sono scadenti, tranne che per l'impianto fotovoltaico, che però è di proprietà diversa.

Struttura portante del capannone in travi e pilastri poggianti su plinti, copertura in tegoloni precompressi a Y con cupolini in eternit; controsoffitto in lamierino grecato con isolamento in lana di roccia. Gli ampliamenti hanno struttura portante in muratura intonacata, solai in laterocemento con travi tipo 'Varese', copertura piana con guaine ardesiate; la pensilina sul lato sud ha struttura a sbalzo in travi reticolari di acciaio con arcarecci in profilati di acciaio a Ω e pannelli in lamiera grecata preverniciata; gronde e pluviali in lamiera zincata.

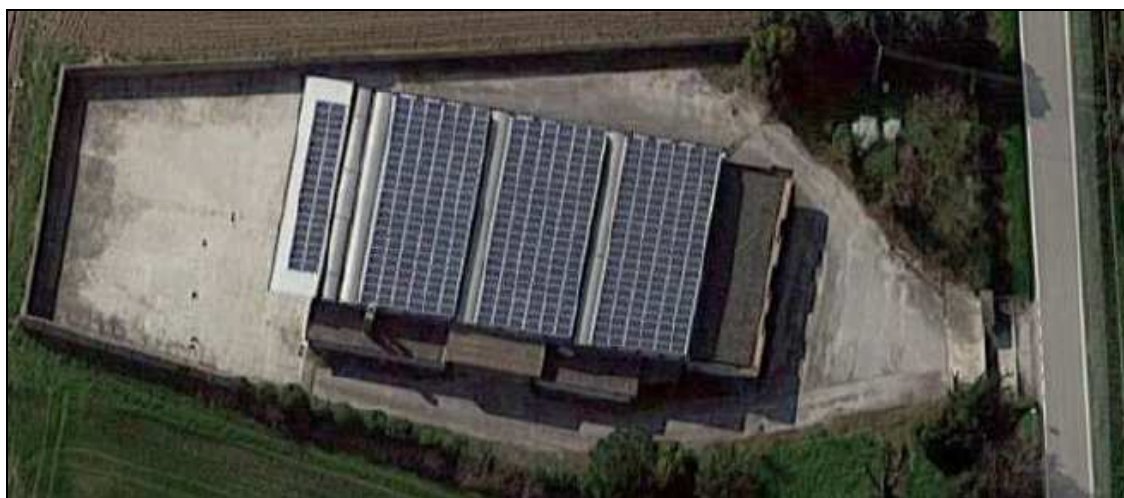
3.3.- Copertura

Sulla copertura è installato un impianto fotovoltaico della potenza di 99,36 kWp, che però non appartiene alla ditta esecutata, proprietaria dell'immobile () bensì alla ' (curatrice rag.

L'impianto segue l'andamento a 'shed' della copertura. È composto da 432 pannelli collettori fotovoltaici inclinati di 10° sul piano orizzontale ed esposti sostanzialmente a Sud (con una deviazione verso Ovest di 10° circa). La potenza complessiva nominale di picco, come detto, è di 99,36 kW. È stato installato nel 2011, pertanto la sua vita economica residua è convenzionalmente di altri dieci anni, ossia fino al 2031.

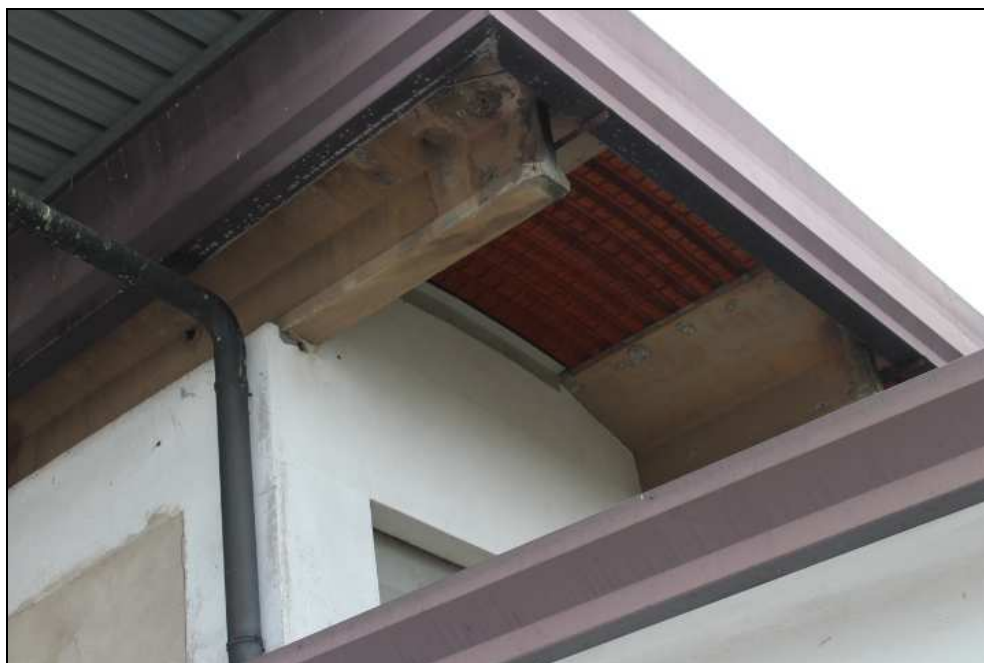
Al precedente punto 3.1.2 si è precisato che la copertura del capannone è in tegoloni a Y con cupolini in cemento-amianto (vedi foto qui sotto):

Nel nostro caso i cupolini superstiti sono all'esterno oppure nel locale principale, dove però sono confinati da isolamento e controsoffitto metallico; essi sono pertanto confinati e non creano problemi di sorta.

Quanto segue pertanto riguarda *le sole parti di stabilimento che hanno ancora cupolini in cemento-amianto.*

La questione dell'amianto è in sostanza regolata – come si è detto – dai quattordici articoli del Titolo IX – capo terzo D. Lgs. 9 aprile 2008, n. 81 “TESTO UNICO SULLA SALUTE E SICUREZZA NEL LAVORO” nonché dal D.M. 06.09.1994 “*Normative e metodologie tecniche di applicazione dell'art.6 comma 3 e dell'art.12 comma 2 della L. 27.03.1992 n°257 relativa alla cessazione dell'impiego dell'amianto*” e in particolare il suo allegato, intitolato “*Normative e metodologie tecniche per la valutazione del rischio, il controllo, la manutenzione e la bonifica di materiali contenenti amianto presenti nelle strutture edilizie*”.

Contrariamente a quanto si crede, il capitolo 2 di tale decreto (“*Valutazione del rischio*”) non riguarda tutti i casi di coperture in fibre di cemento-amianto, ma solo quelli in cui vi sia *pericolo di rilascio di fibre nell'ambiente e quest'ultimo sia occupato da persone*. Inoltre anche in questo caso la bonifica si impone solamente se la *stima del rischio*, che il datore di lavoro deve effettuare secondo lo schema riportato alla pagina seguente²:

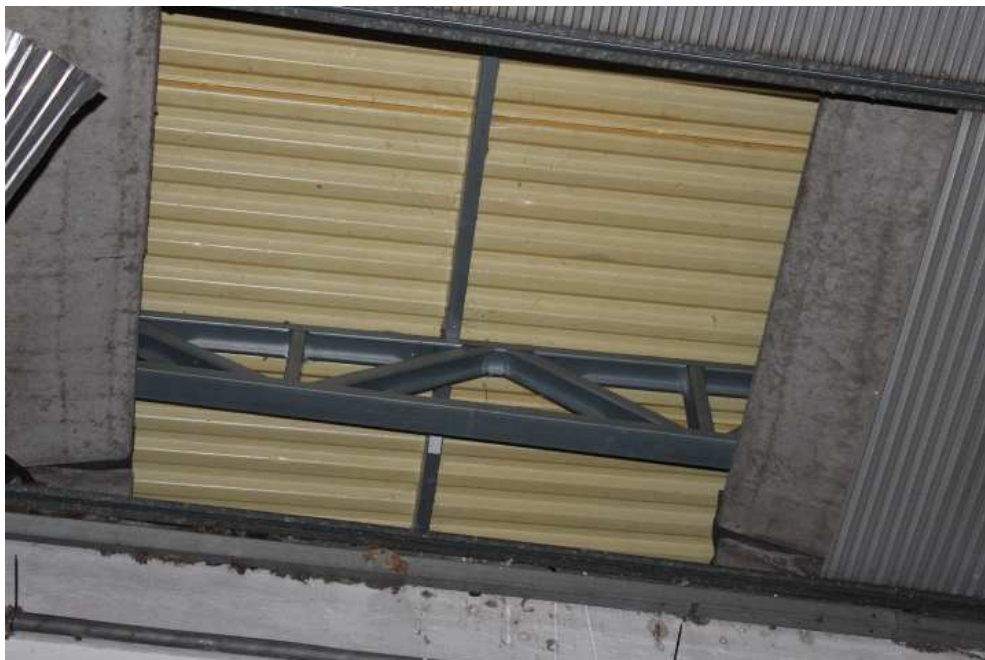
In altre parti invece in occasione del montaggio dell'impianto fotovoltaico la copertura è stata sostituita con una a travi reticolari e lamiera pressopiegata preverniciata, come si vede nella foto alla pagina seguente:
