TRIBUNALE DI PADOVA

n. 63/2023 R.G. Es. Imm.

**CONSULENZA TECNICA D'UFFICIO**

Intera piena proprietà di una porzione indipendente di fabbricato ad uso civile abitazione, con area scoperta ad uso esclusivo, facente parte di un complesso immobiliare.

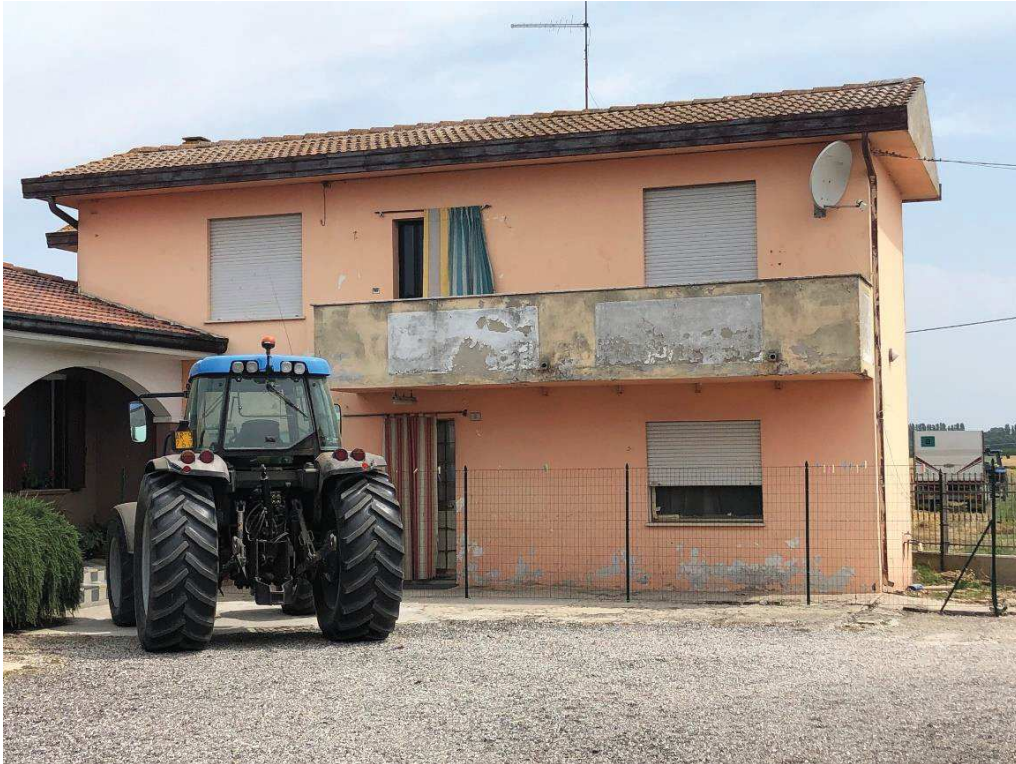
*Figura 10 – Facciata sud-ovest del fabbricato*

Il fabbricato pignorato è stato eretto oltre 30 anni fa. Ha struttura portante verticale in muratura, solai in laterocemento a parte una stanza che ha solaio in legno, tetto a falde con manto di copertura di coppi, grondaie e pluviali in lamiera, facciate intonacate e tinteggiate. Si segnala il pessimo stato delle facciate, che presentano croste nere e fenomeni di dilavamento differenziato, distacchi dell'intonaco e della tinteggiatura, lievi fessurazioni, nonché macchie di umidità alla base dovute ad acqua di risalita.

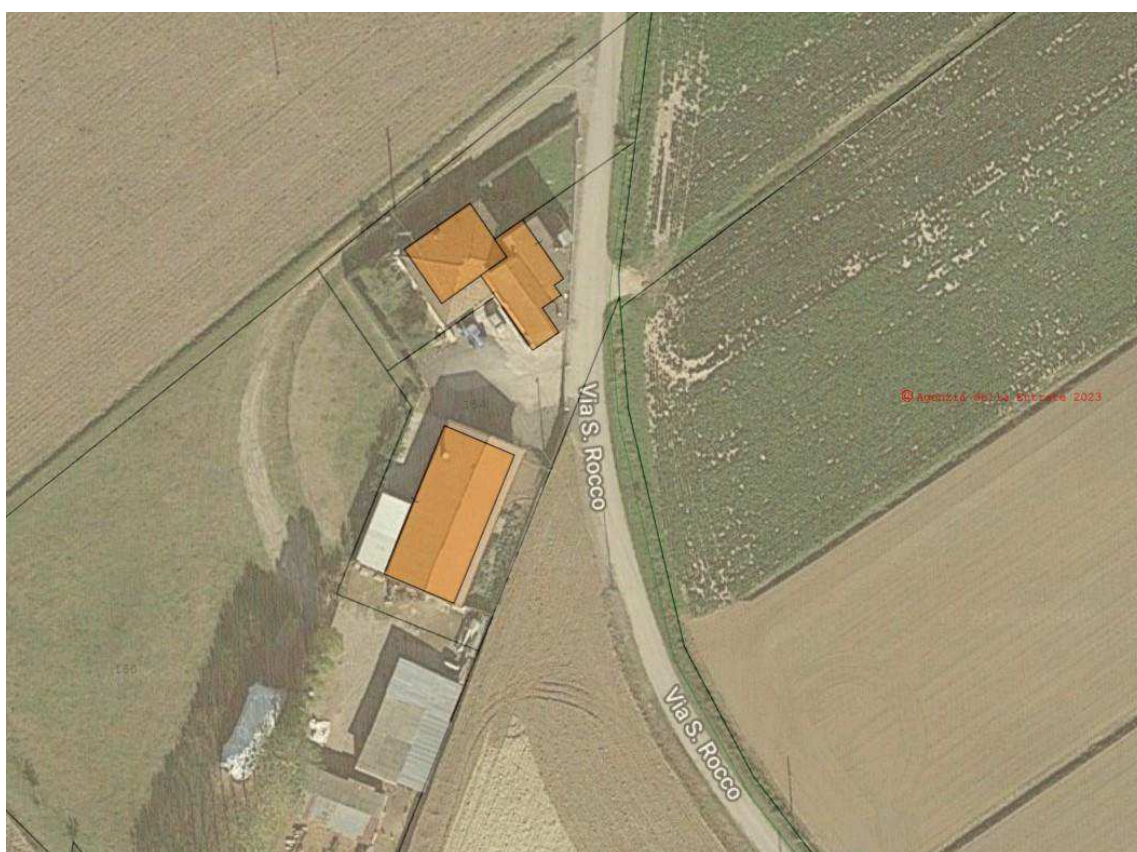
Il cortile ad uso esclusivo si estende anche su parte del mappale 153 (in altra ditta); è sistemato a verde; è recintato con ringhiera su muretta di cemento armato sia lungo via San Rocco che per un tratto posto sul mappale 153, con rete metallica su stanti sugli altri lati. La recinzione ha un'unica apertura carraia dotata di cancello, che consente l'accesso al mappale 153. Sul cortile è stata eretta abusivamente una baracca prefabbricata in lamiera.

Figura 13 – Sovrapposizione tra mappa catastale e vista aerea di Google Maps

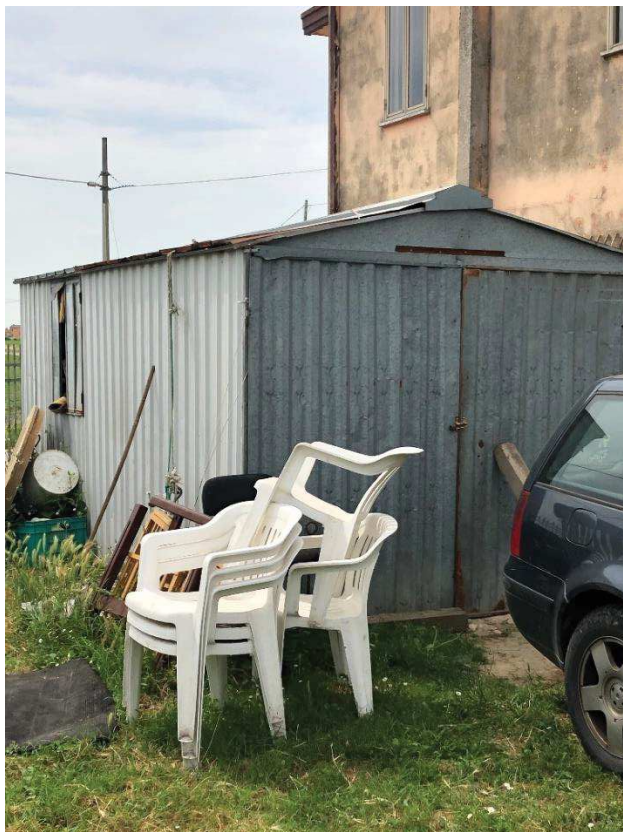
*Figura 14 – Baracca in lamiera eretta abusivamente sul cortile ad uso esclusivo*

- 1) al piano terra nel locale identificato come cucina vi è una sola finestra invece di due;
- 2) al primo piano è stato spostato il foro di porta della camera posta a sud ovest;
- 3) nel cortile è stata eretta una baracca prefabbricata in lamiera.

Gli abusi elencati ai punti 1 e 2 sono sanabili con il pagamento di una sanzione di presumibili 516 euro, complessivamente si stima per la sanatoria un costo complessivo di 2.500 euro, spese tecniche comprese. L'abuso di cui al punto 3 non è sanabile, perché la baracca non rispetta la distanza minima tra fabbricati. Il manufatto andrà pertanto rimosso, la spesa per tale incumbente può stimarsi in 500 euro.

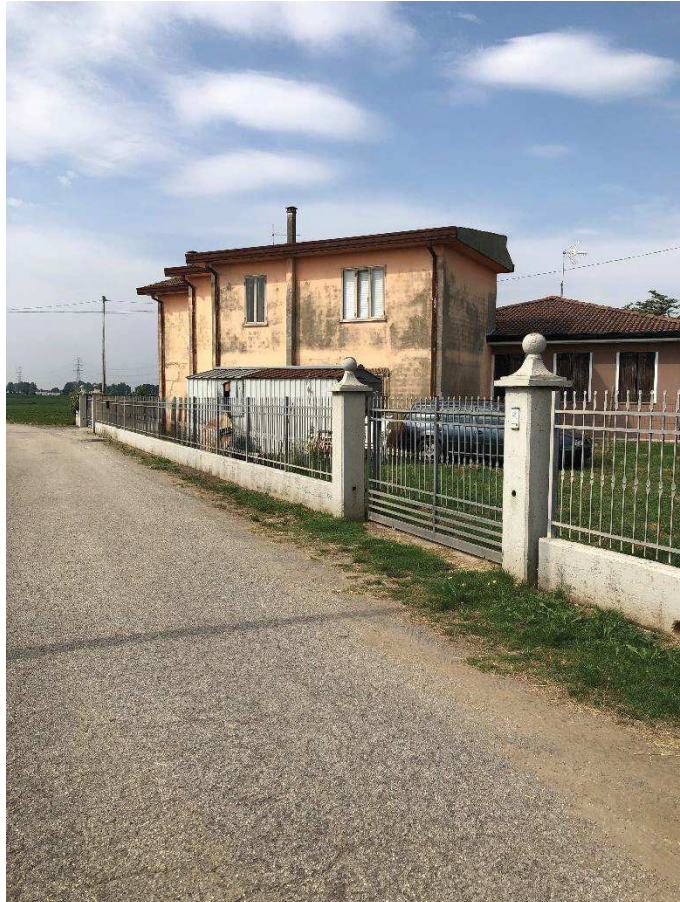
*Figura 16 – recinzione su via San Rocco (stato attuale)*

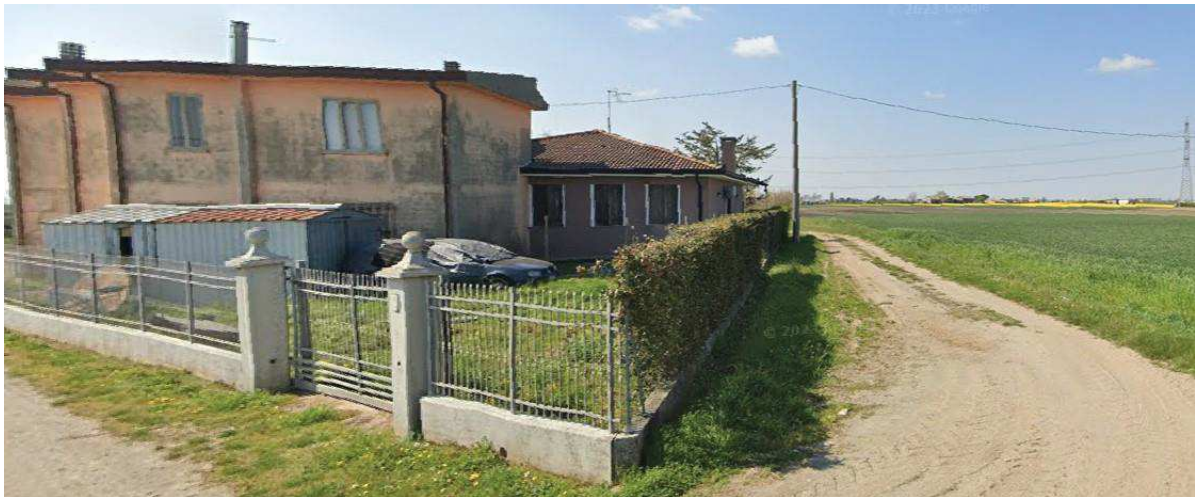
*Figura 17 - recinzione su via San Rocco (tratto da Google Maps, stato del 2023)*

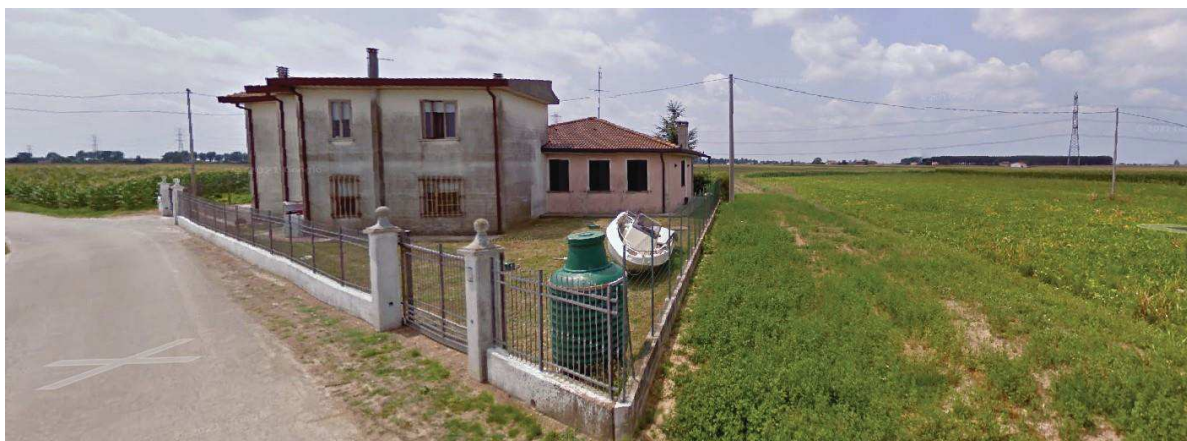
*Figura 18 - recinzione su via San Rocco (tratto da Google Maps, stato del 2011)*
