TRIBUNALE DI PADOVA

n. 286/2022 R.G. Es. Imm.

**CONSULENZA TECNICA D'UFFICIO**

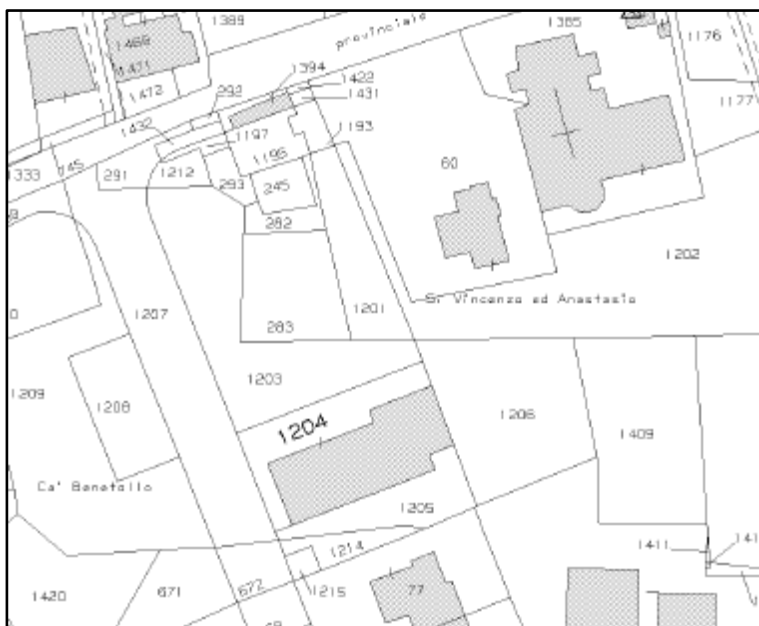
*Figura 2 – Estratto di mappa del Catasto Terreni (i beni pignorati sono eretti sul mapp. 1204)*
