COMUNE DI SAN GIORGIO DELLE PERTICHE

*PROGETTO DI BONIFICA DELL'AREA*

***- PROGETTO DI VARIANTE 2023 -***

***RELAZIONE TECNICA***

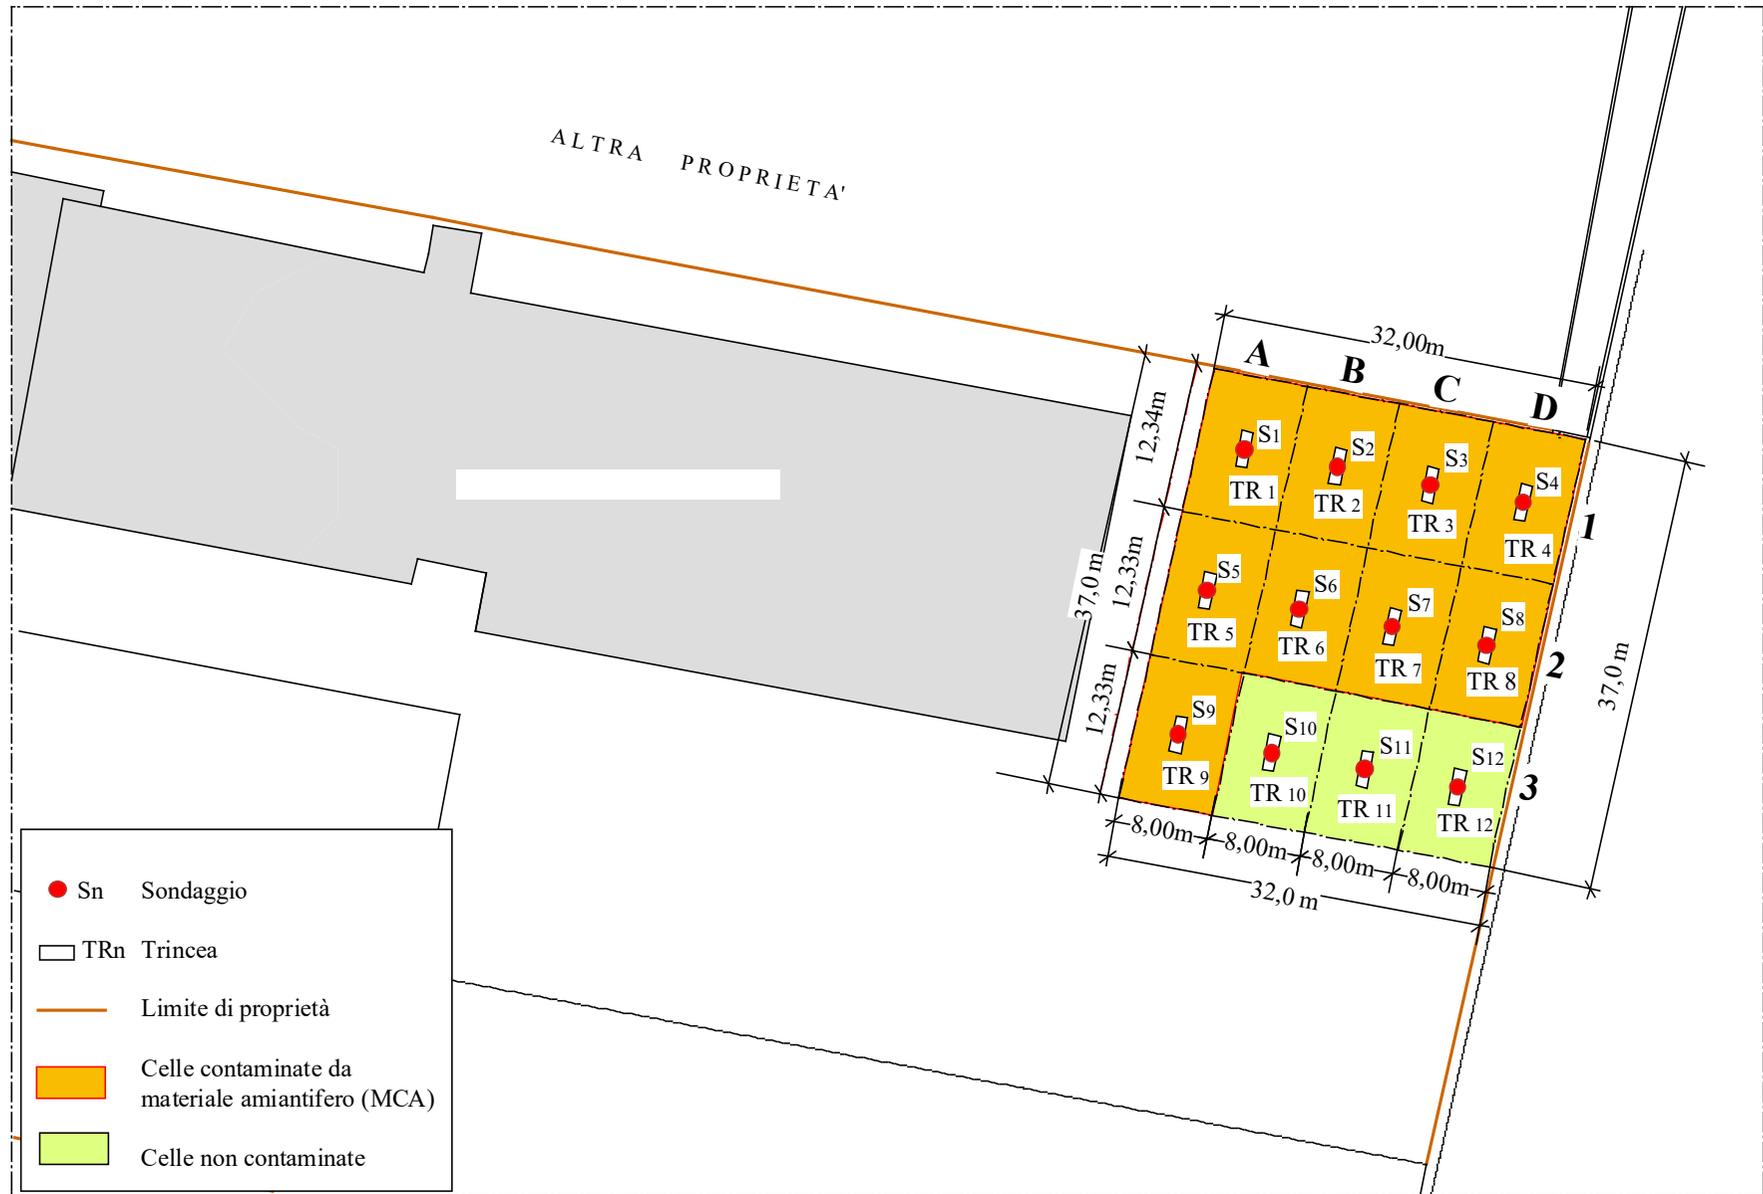
FIG. 1 – Planimetria posizionamento trincee con evidenziazione delle celle contaminate da materiale amiantifero

I rapporti analitici hanno evidenziato che 9 celle delle 12 in cui è stato suddiviso il cortile EST del sito, presentano una contaminazione dovuta a materiale amiantifero (crisotilo e crocidolite) contenuto nel materiale depositato sul fondo naturale del sito.

Lo spessore di materiale antropico di riporto è stato rilevato per ogni singola cella e rapportato alla dimensione della stessa cella.

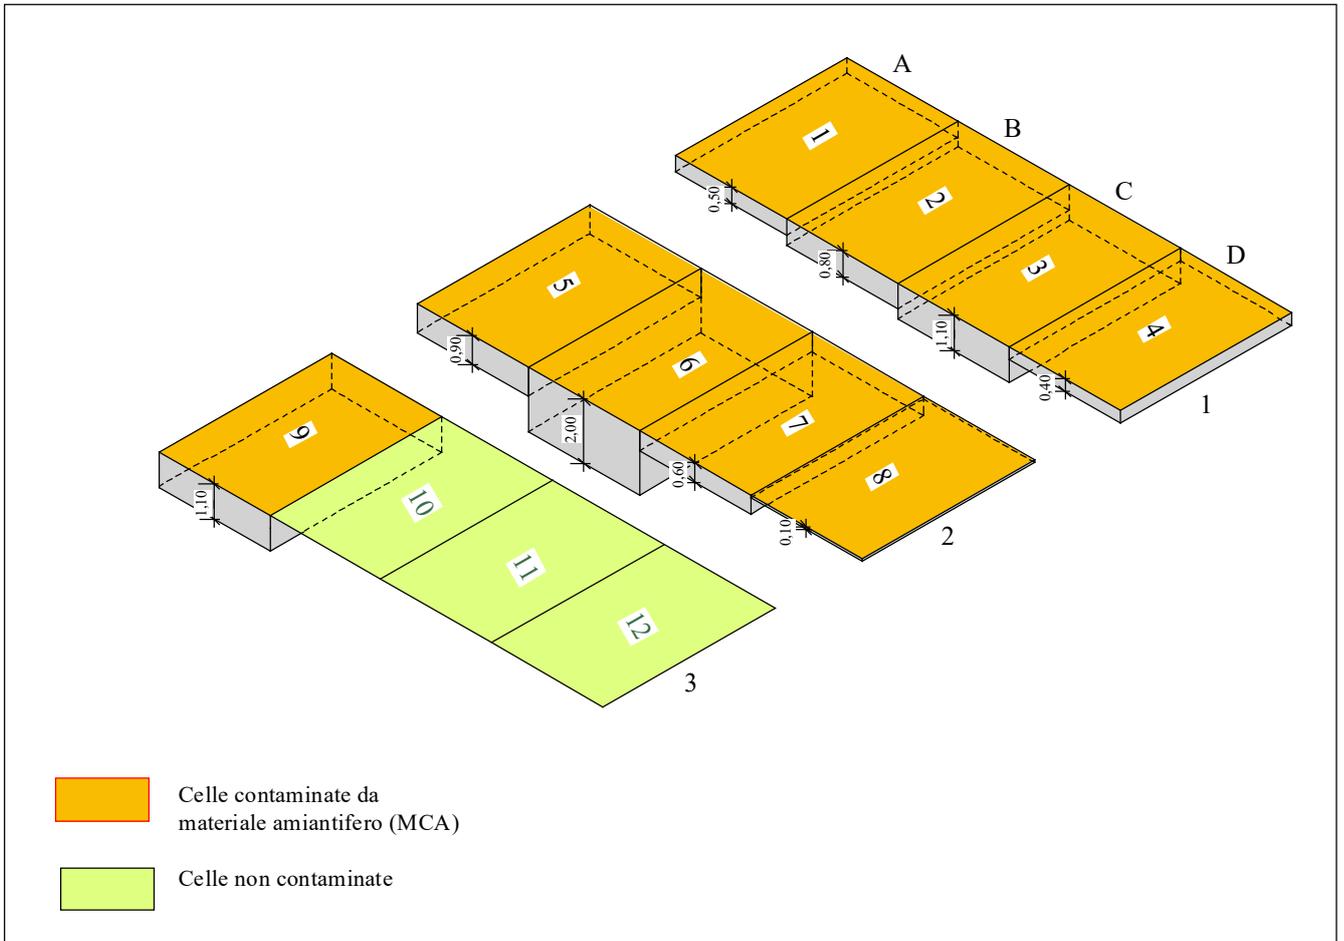
FIG. 2 – Profondità di scavo delle celle contaminate

Il volume totale di terreno contaminato è risultato pari a 740 m<sup>3</sup>, come documentato nella seguente Tabella 2.

<b>CELLA</b>	<b>PROFONDITA' FONDO SCAVO M</b>	<b>DIMENSIONI CELLA m</b>	<b>SUPERFICIE m<sup>2</sup></b>	<b>VOLUME m<sup>3</sup></b>
<b>1</b>	0,50	12,34*8,00	98,72	49,36
<b>2</b>	0,80	12,34*8,00	98,72	78,98
<b>3</b>	1,10	12,34*8,00	98,72	108,59
<b>4</b>	0,40	12,34*8,00	98,72	39,48
<b>5</b>	0,90	12,33*8,00	98,64	88,77
<b>6</b>	2,00	12,33*8,00	98,64	197,28
<b>7</b>	0,60	12,33*8,00	98,64	59,18
<b>8</b>	0,10	12,33*8,00	98,64	9,86
<b>9</b>	1,10	12,33*8,00	98,64	108,50
<b>TOTALI</b>			<b>888,08</b>	<b>740,00</b>

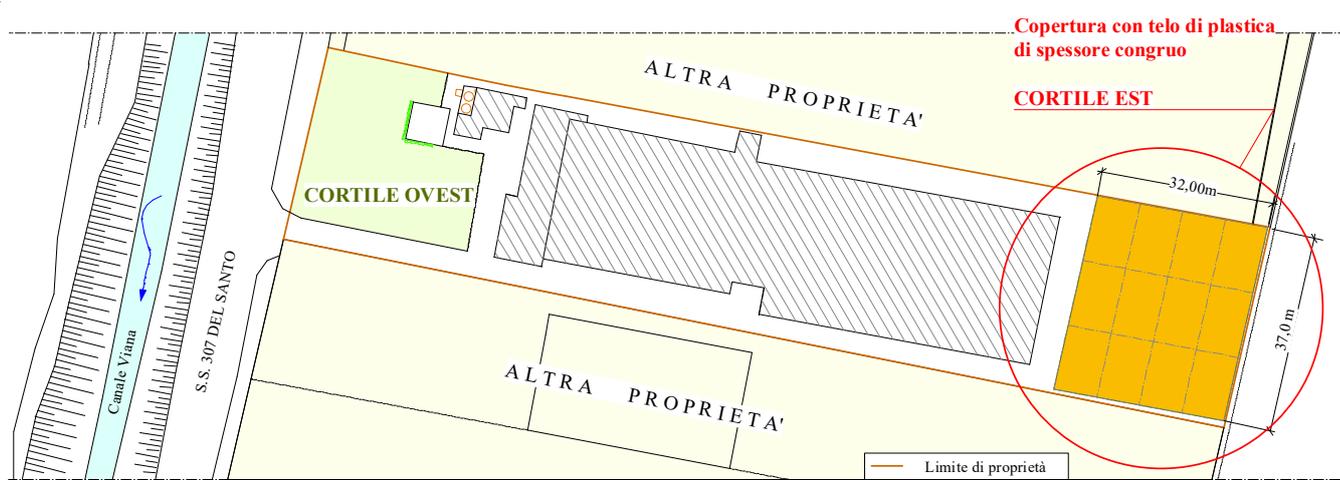
FIG. 3 – Copertura area cortiliva Lato Est con telo di plastica.

Nell'attesa degli sviluppi tecnico-amministrativi per questo nuovo intervento, si ritiene opportuno considerare la necessità di mettere in sicurezza il sito attuando la copertura dell'area cortiliva lato Est, contaminata da Amianto, mediante la posa di telo in plastica di spessore congruo ad una alta resistenza (spessore minimo 3 mm) onde evitare la dispersione sul terreno e nell'aria di fibre libere di Amianto, previo trattamento spray di fissaggio della superficie da ricoprire.

$888 \text{ m}^2 * 10,00 \text{ €/m}^2 = 8.880 \text{ €}$  (fornitura e posa in opera del telo con ancoraggio al suolo).

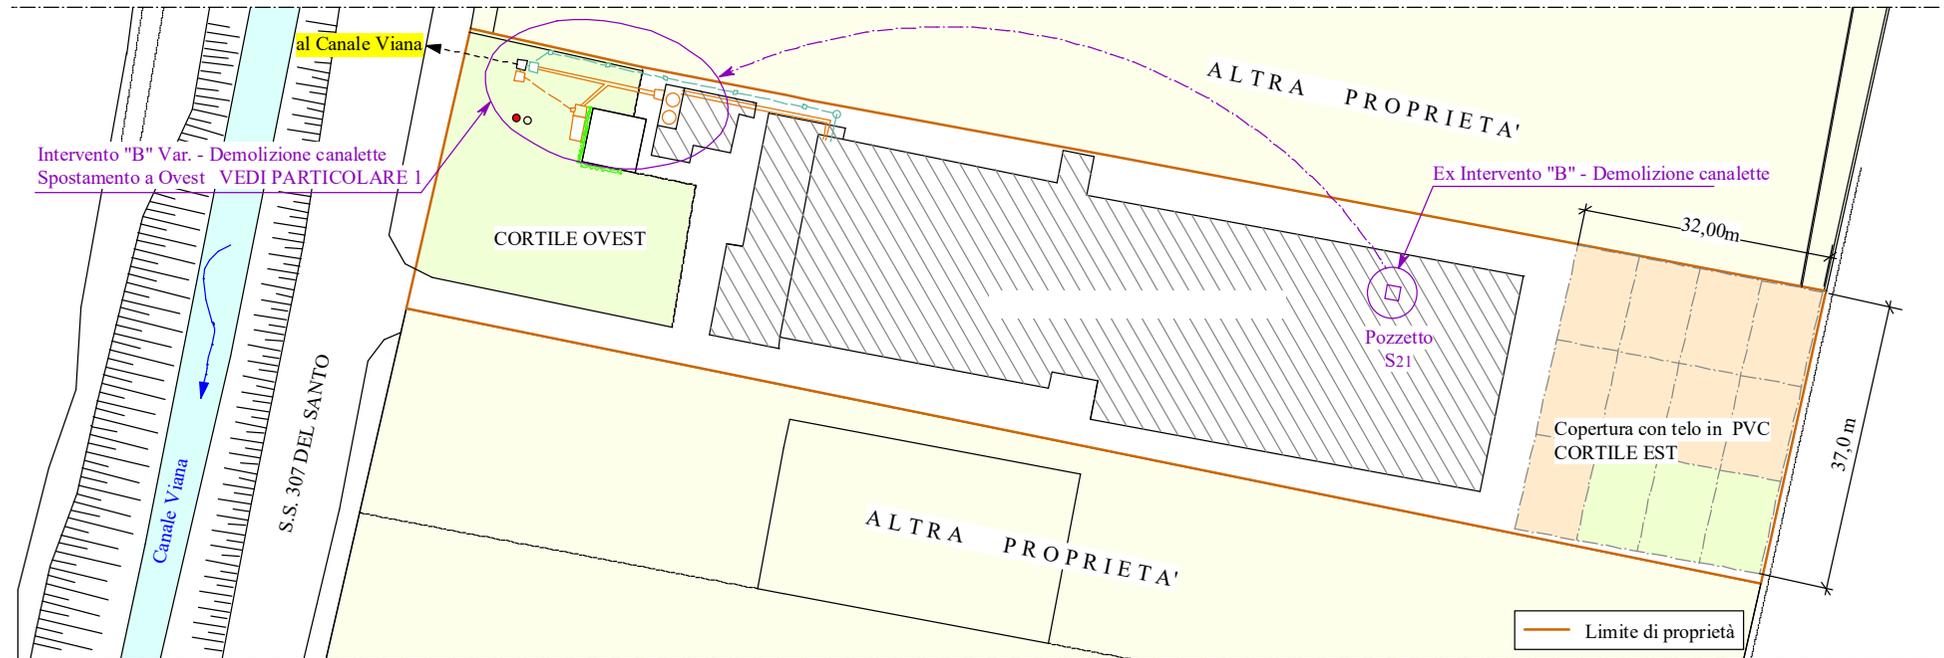
FIG. 4 – Planimetria con indicazioni delle tubazioni e dei pozzetti bonificati dai residui inquinanti "Intervento BV"

Alla chiusura dei lavori previsti per l'intervento di bonifica del piezometro P15 ("*Intervento C*" del progetto approvato) è stata formulata l'ipotesi che l'intervento poteva essere ottimizzato durante le fasi successive dei lavori con la demolizione dei pozzetti e delle vasche in c.a. ritrovati nel giardino Ovest, bonificati dai residui inquinanti nonché **delle tubazioni residue di collegamento come rappresentato nella planimetria di Fig. 4 seguente**. Tutto questo in abbinamento allo scavo del terreno adiacente eventualmente inquinato.

Le nuove canalizzazioni e le opere edili portate a vista nel giardino lato Ovest costituiscono invece un effettivo residuo del depuratore posto a servizio dei reparti di galvanica ante anno 2000 che consentiva il flusso delle acque di scarico depurate fino al Canale Viana le cui perdite avevano causato l'inquinamento del piezometro P15.

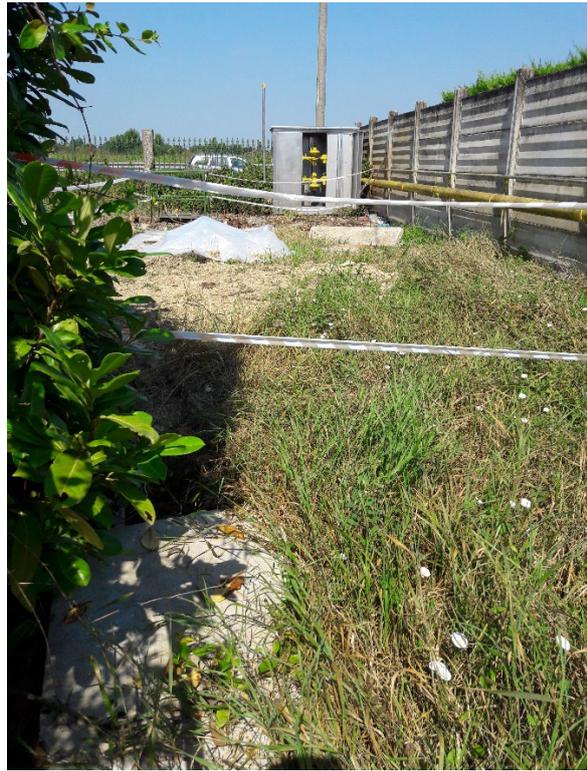
Foto n. 1 – Canalizzazioni da demolire

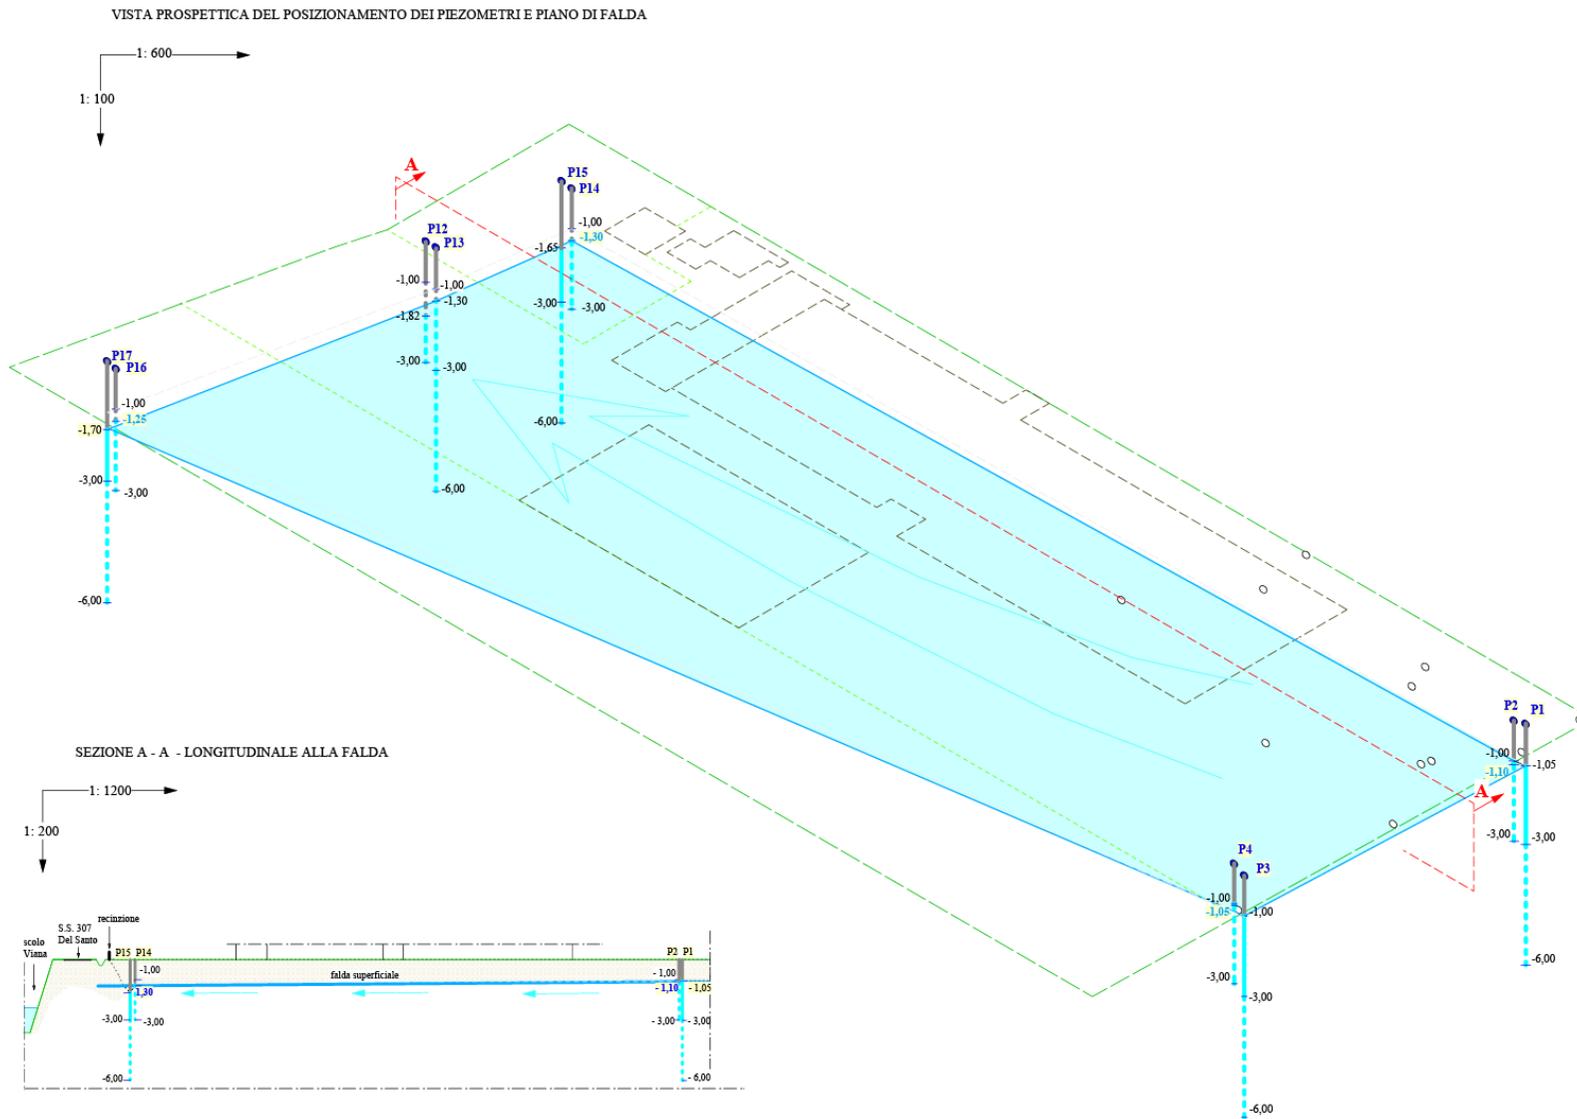
FIG. 5 – Posizionamento rete piezometrica e rappresentazione tavola d'acqua in pianta e sezione

La redazione del progetto di bonifica approvato in origine era stata supportata dai dati raccolti in tempi successivi sulle caratteristiche geochimiche del terreno e chimiche dell'acqua di falda sfruttando una estesa rete di piezometri come rappresentato nella Fig. 5 che riporta i piezometri:

Lato Est : P1 – P2, P3 – P4

Lato Ovest : P12 – P13, P14 – P15, P16 – P17

nonchè la ricostruzione della tavola d'acqua superficiale rilevata con la prima indagine geognostica (anno 2004).

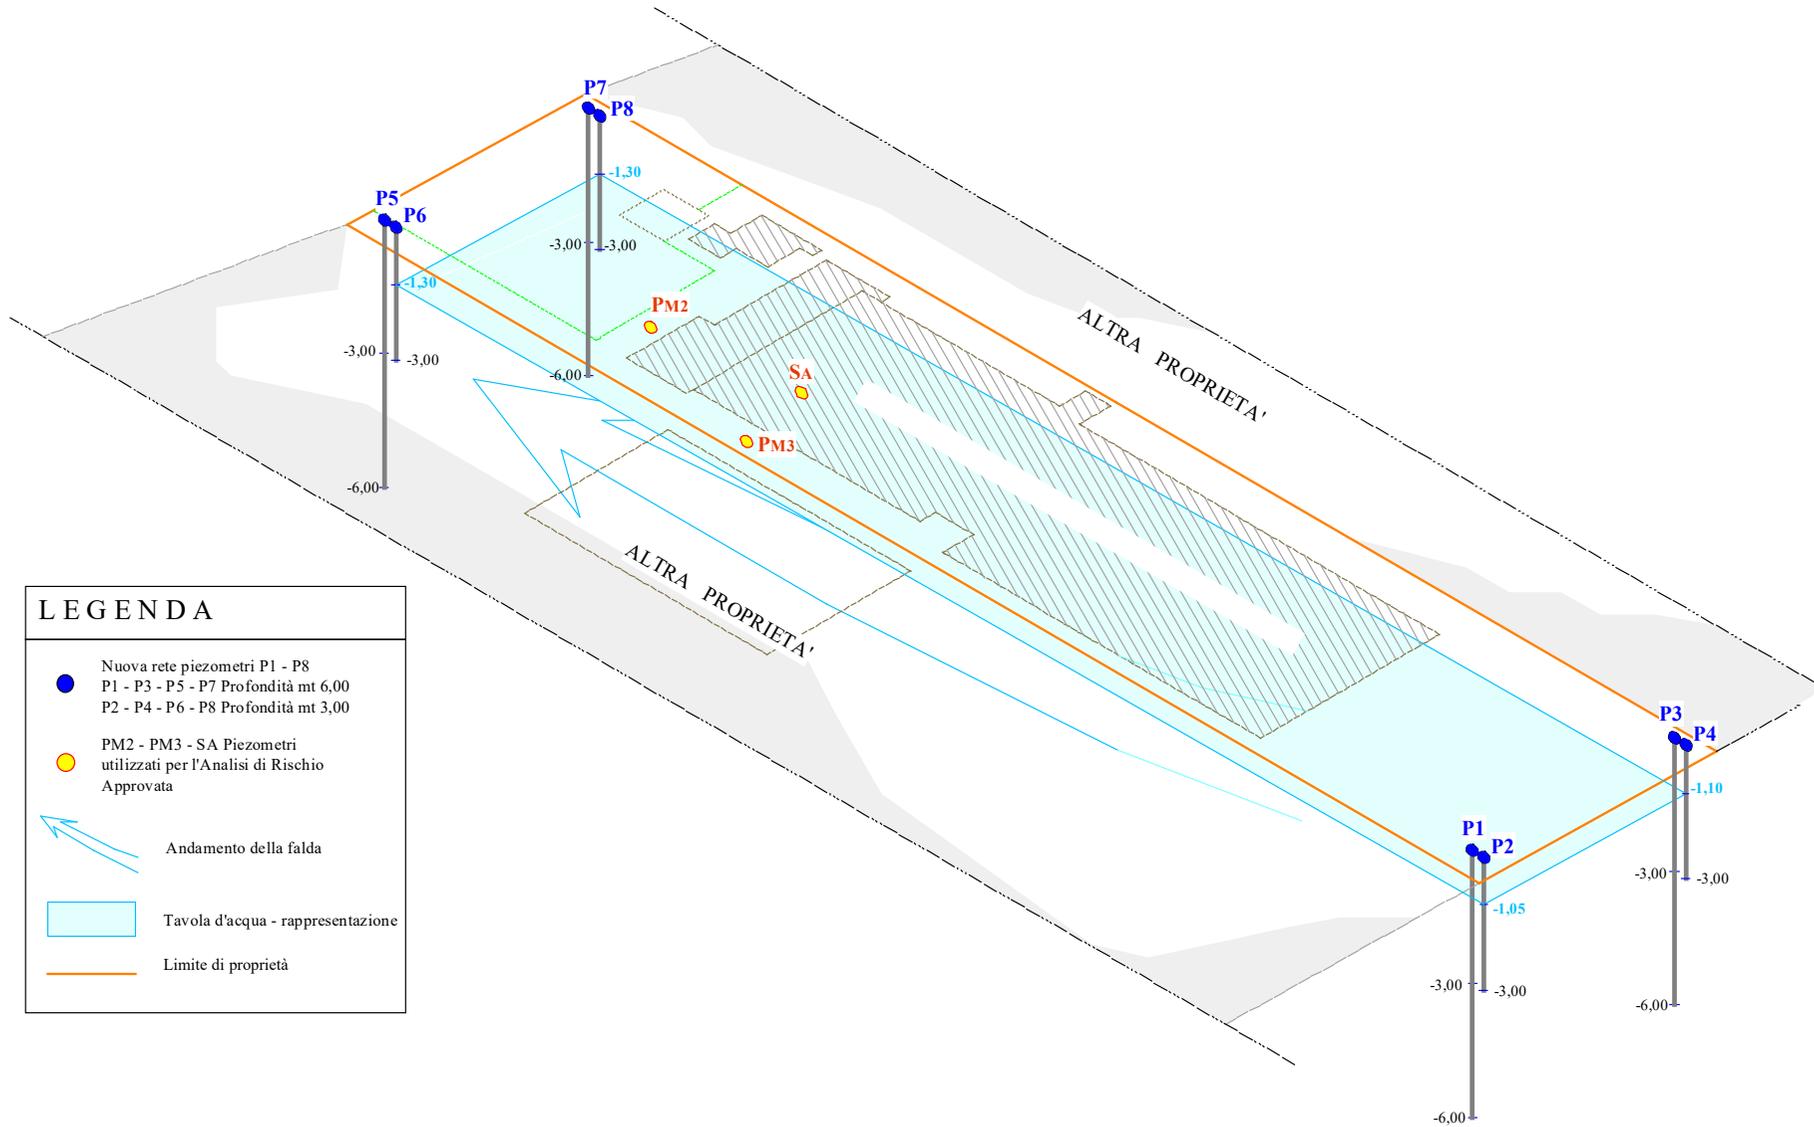
FIG. 6 – Posizionamento della nuova rete piezometrica e dei piezometri di supporto all'Analisi di Rischio Approvata

Nel frattempo circa il 50% della proprietà che non era risultata contaminata, è stata aggiudicata all'asta ad altre ditte per cui l'area interessata dalla bonifica al momento attuale risulta quella delimitata in colore arancio nella successiva Fig. 6 .

Pertanto nel Progetto di Variante deve essere considerato anche il totale ripristino della rete piezometrica con la realizzazione di 4 nuove coppie di piezometri con profondità 3 m. e 6 m., sostitutivi dei piezometri storici ormai inattivi, che assicurino il riempimento della colonna d'acqua sia superficiale che profonda (Vedi Fig. 6).

Nella variante si considera anche il ripristino dei piezometri realizzati a supporto dell'Analisi di Rischio approvata.

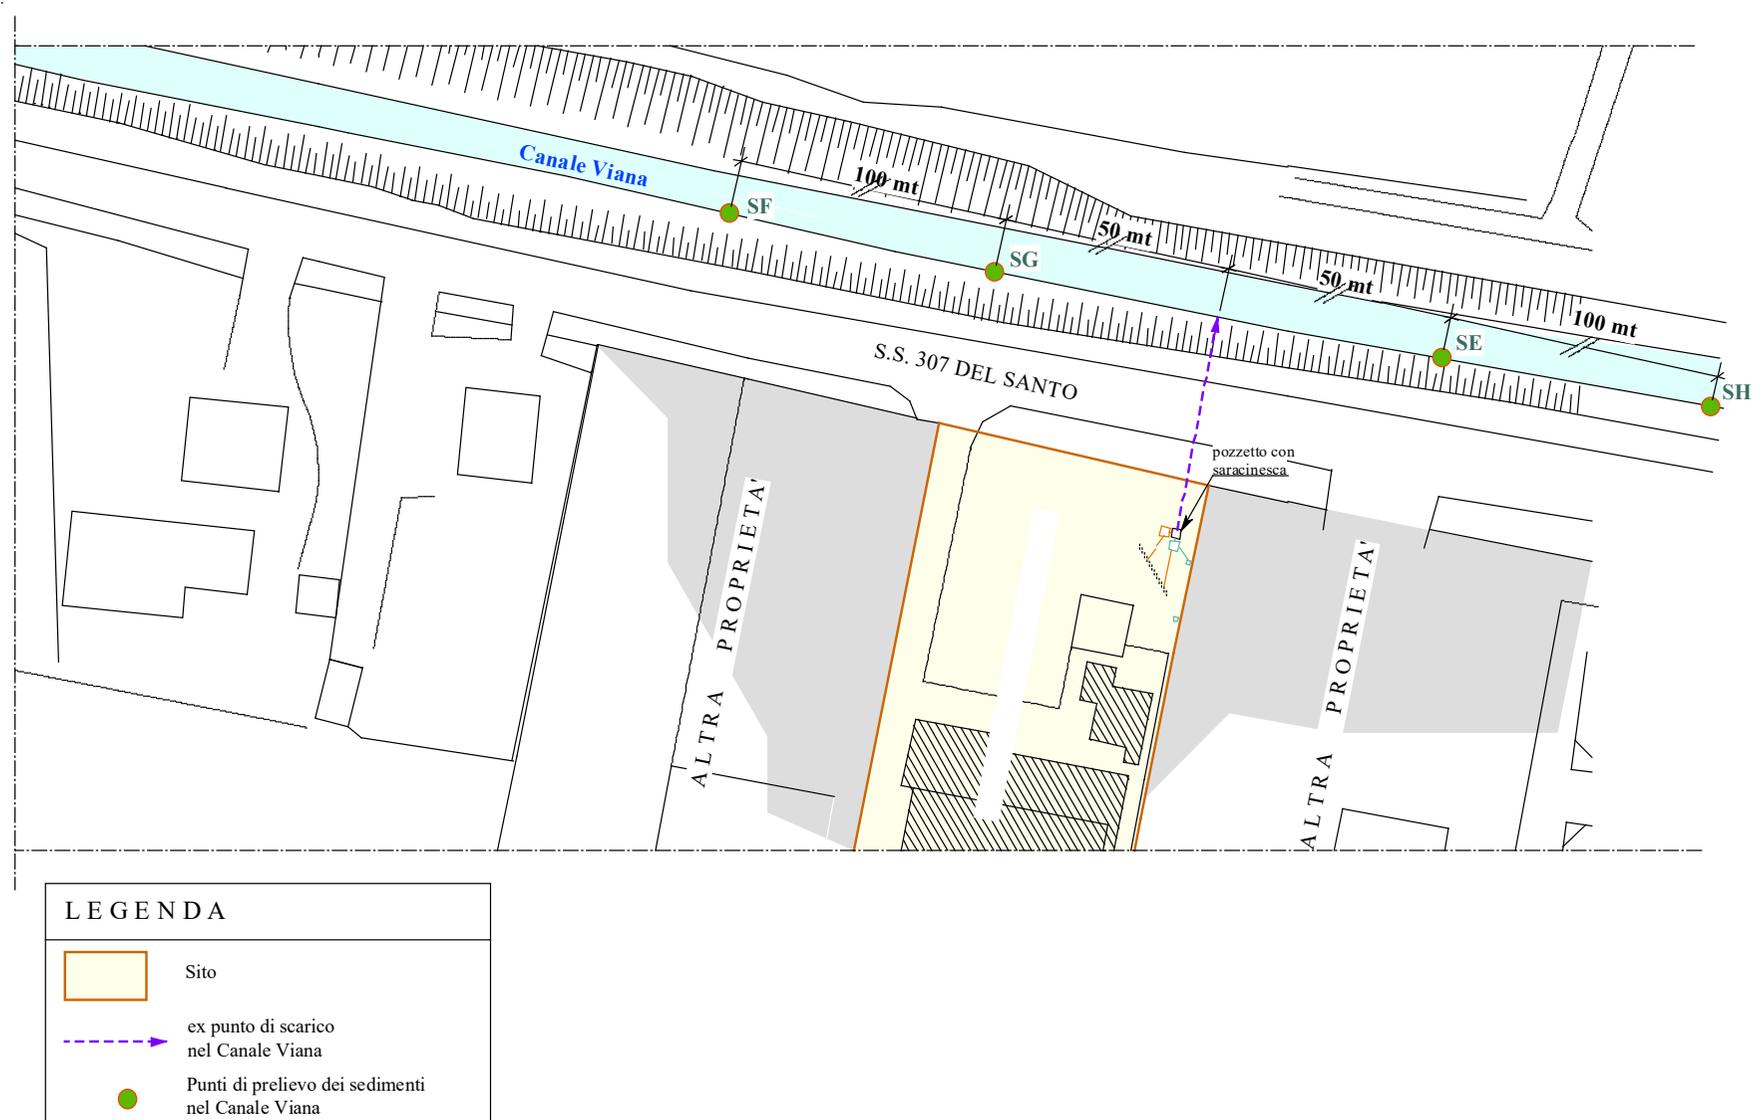
FIG 7 - Planimetria dei 4 punti di monitoraggio previsti nel Progetto approvato

Questo intervento previsto nel Progetto approvato rimane tra gli interventi in corso di attuazione nello sviluppo dei lavori di bonifica (vedi Figura n. 7).

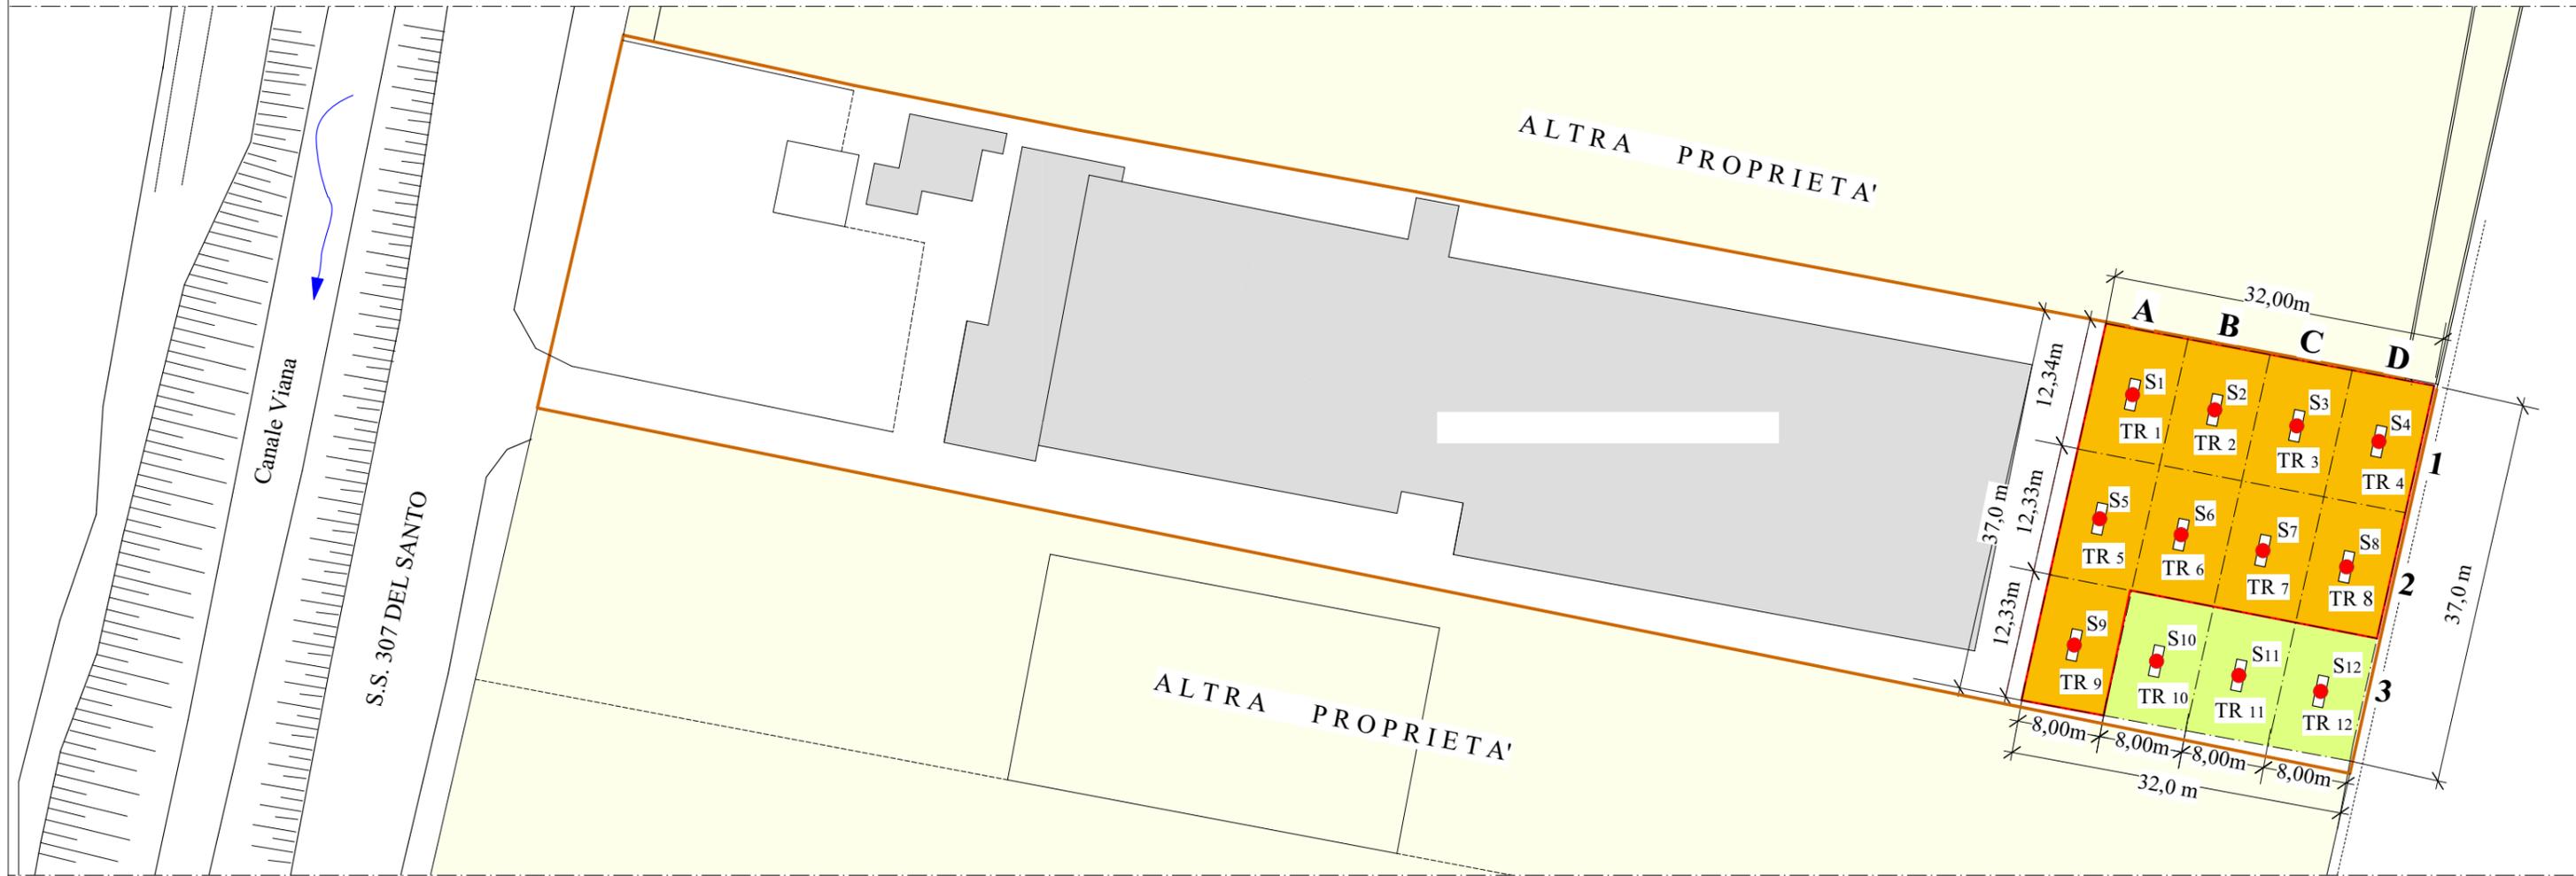
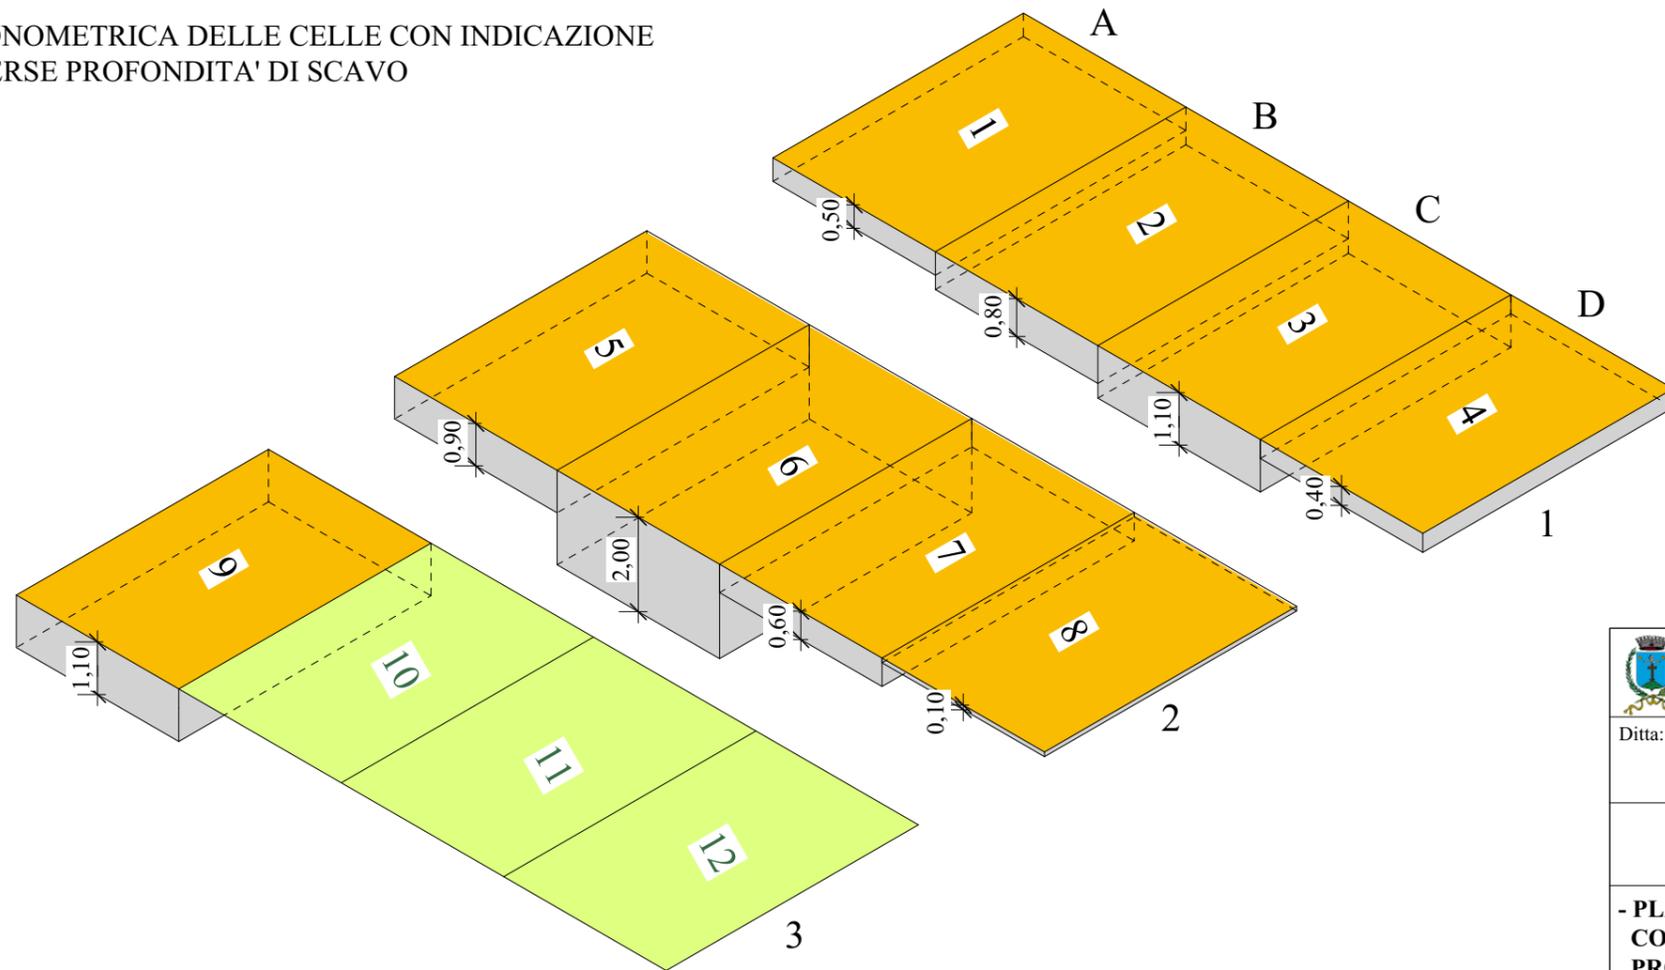
- PLANIMETRIA POSIZIONAMENTO DELLE CELLE CONTAMINATE DA MATERIALE AMIANTIFERO E PROFONDITA' DEL MATERIALE SCAVATO

VISTA ASSONOMETRICA DELLE CELLE CON INDICAZIONE DELLE DIVERSE PROFONDITA' DI SCAVO

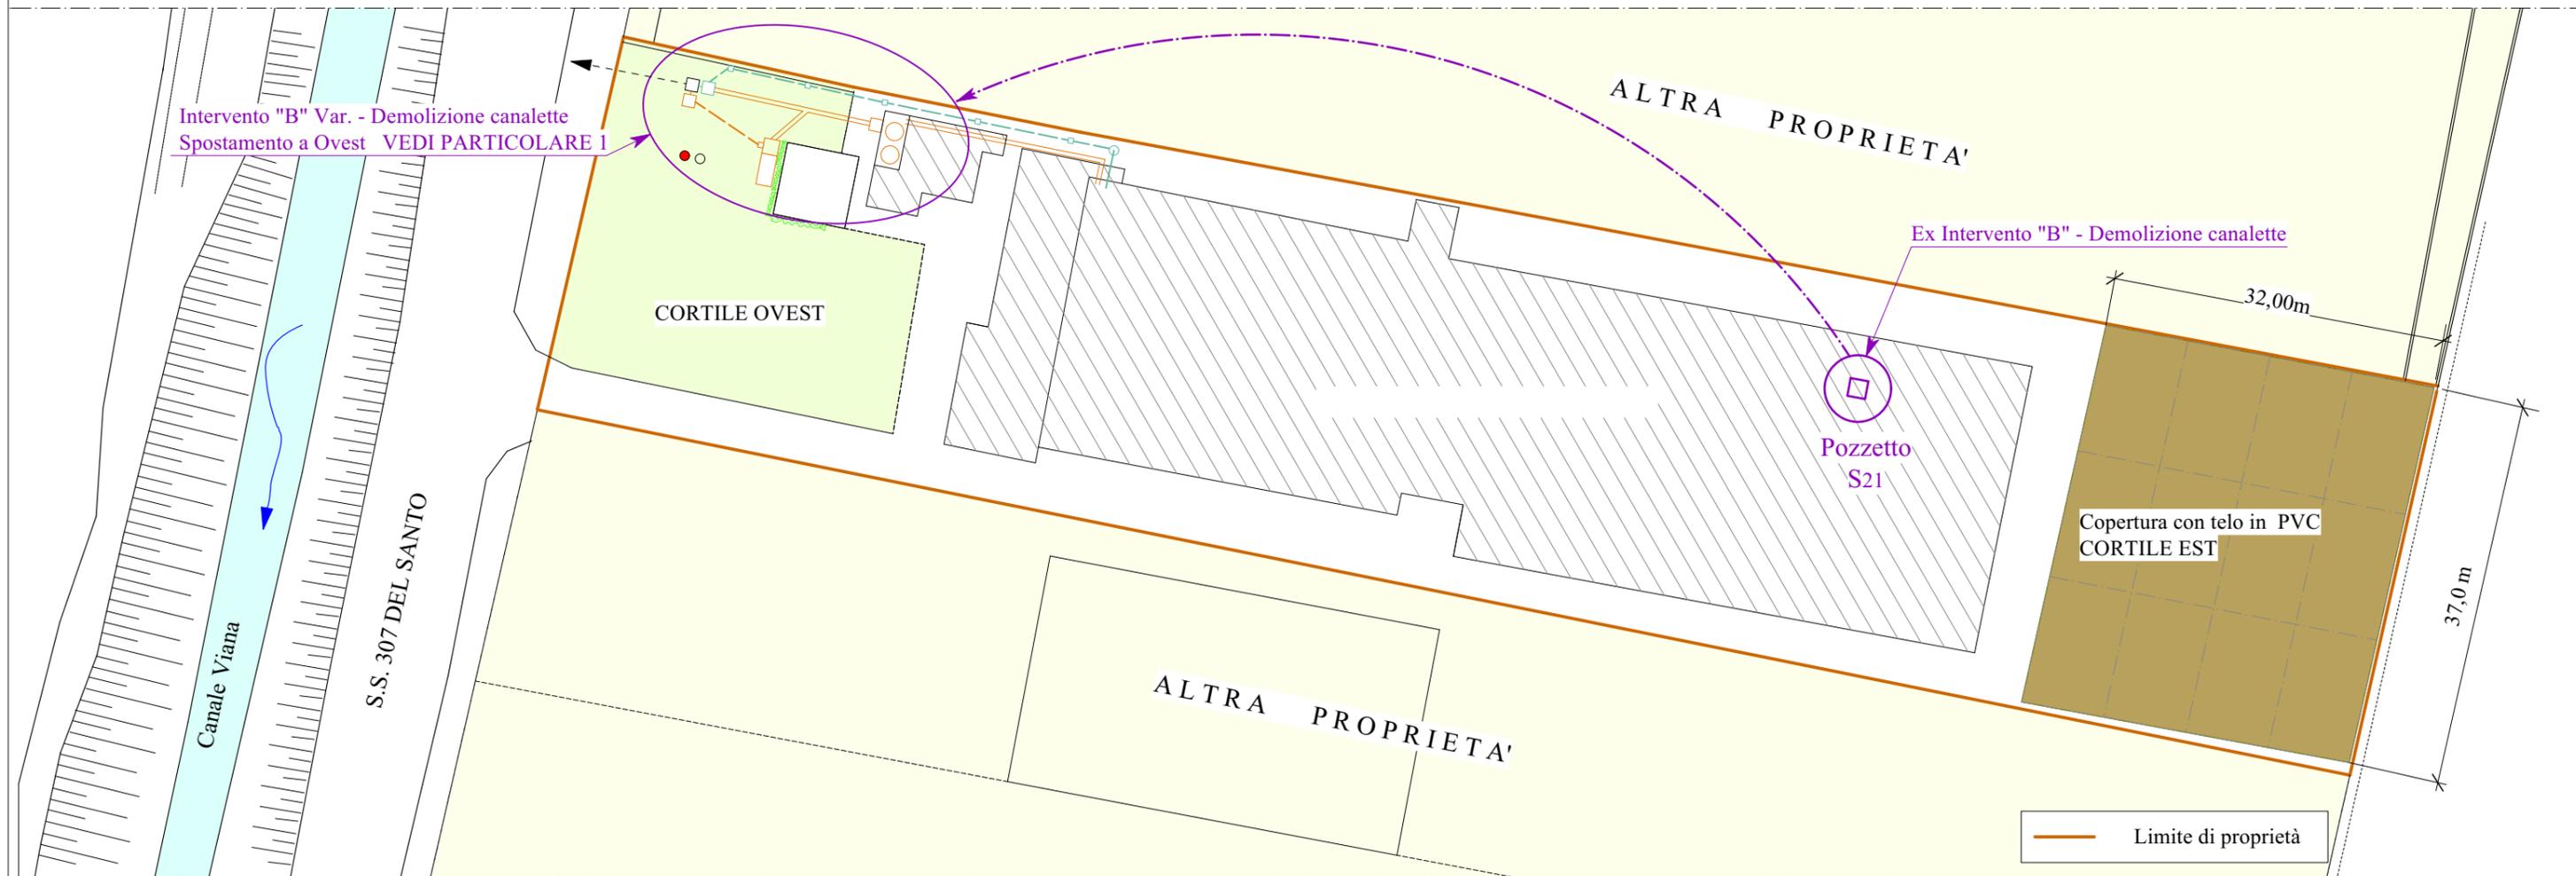
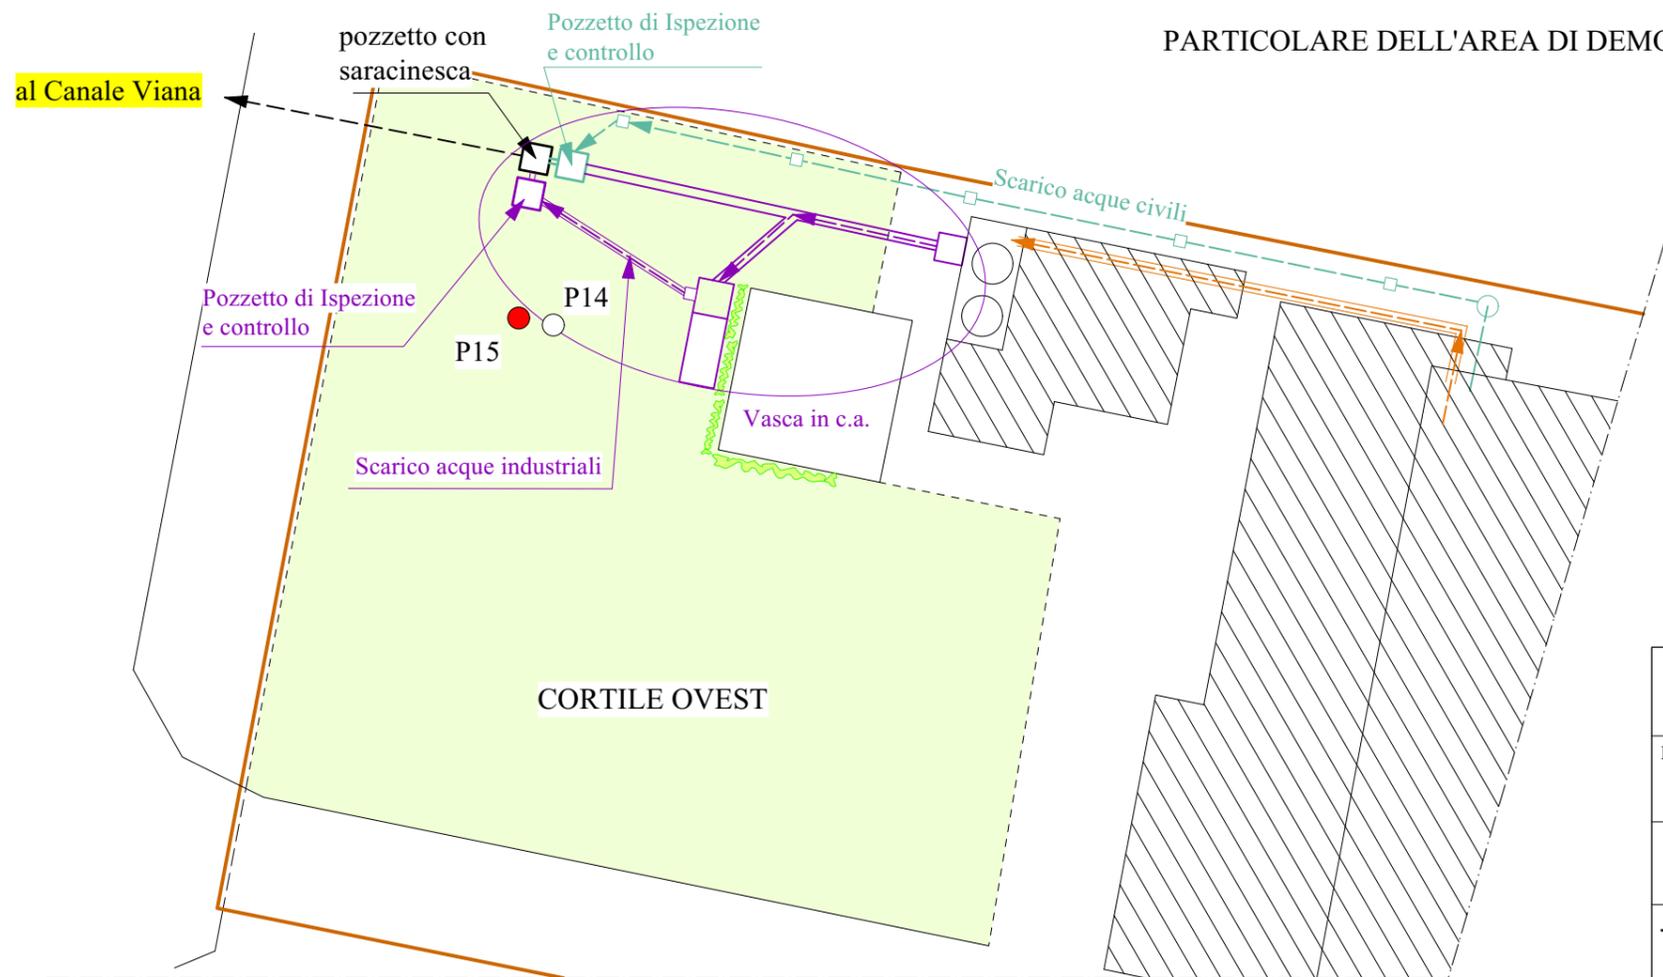
<b>- PLANIMETRIA CON INDICAZIONE DELLE TUBAZIONI E DEI POZZETTI DA DEMOLIRE INTERVENTO "B" Var. SPOSTAMENTO SUL LATO OVEST</b>

PARTICOLARE DELL'AREA DI DEMOLIZIONE CANALETTE Sc. 1:300
