COMUNE DI SAN GIORGIO DELLE PERTICHE

*PROGETTO DI BONIFICA DELL'AREA*

***- PROGETTO DI VARIANTE 2023 -***

***RELAZIONE TECNICA***

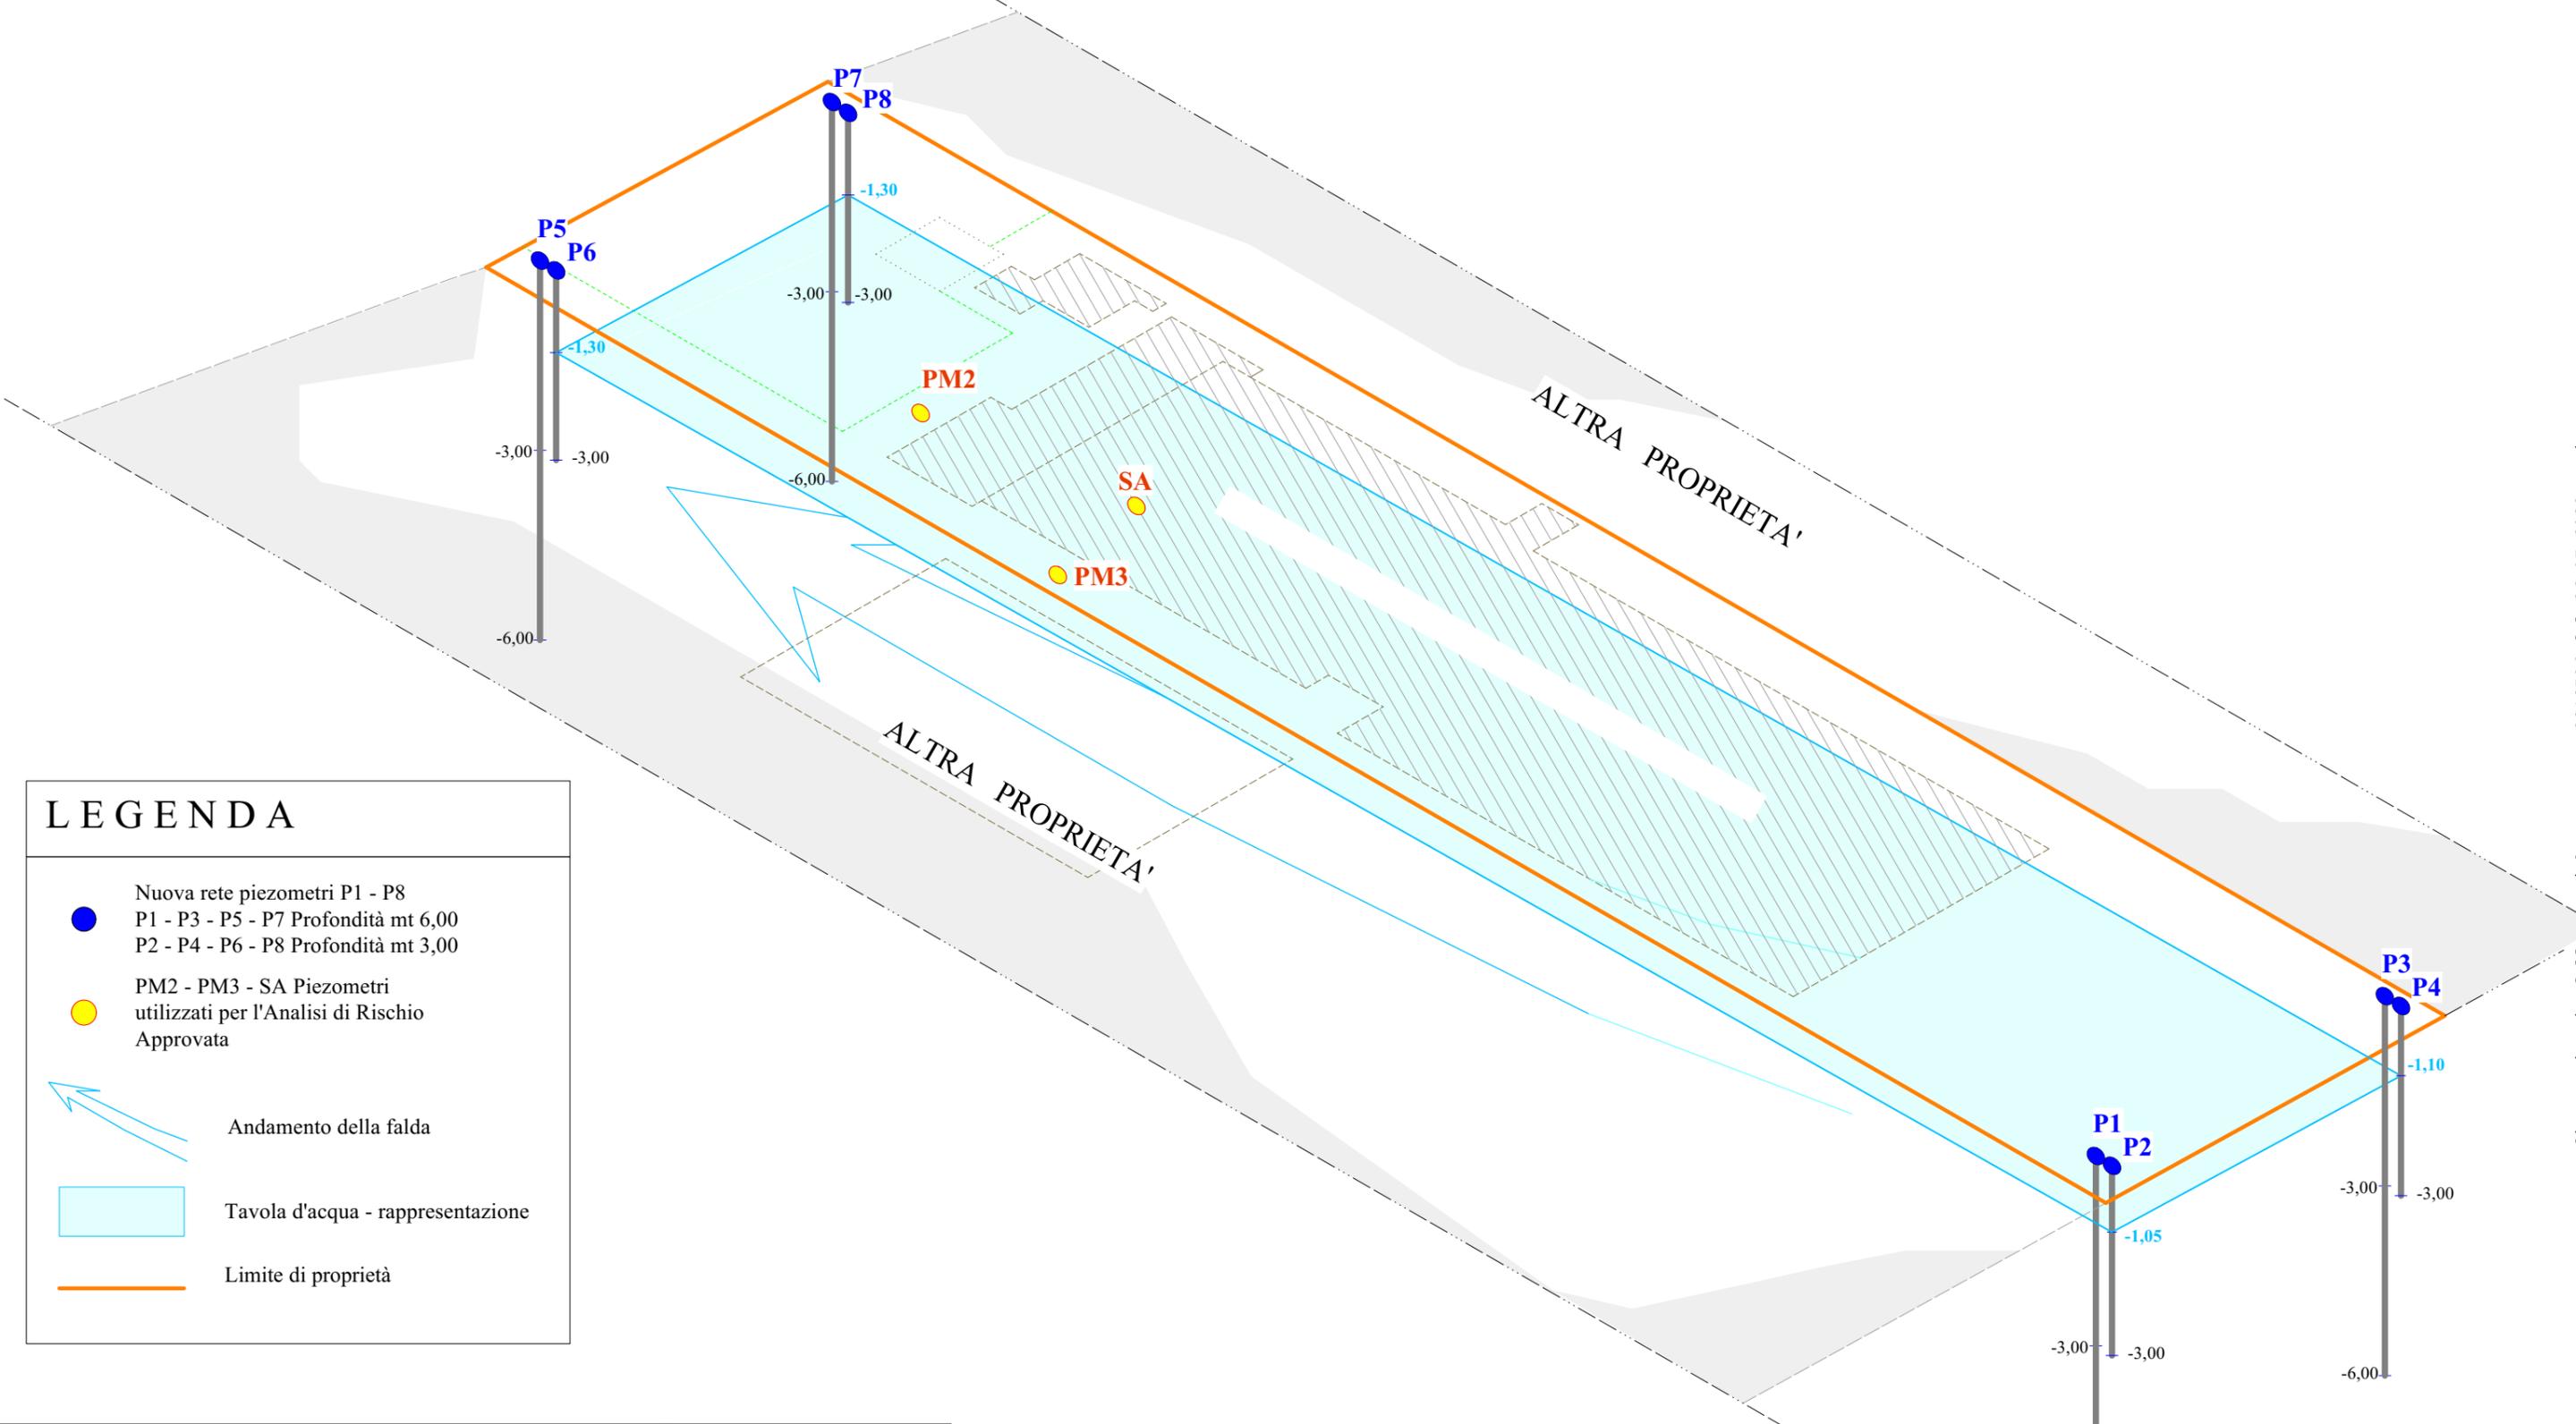
<b>COMUNE DI SAN GIORGIO DELLE PERTICHE</b>	<b>PROVINCIA DI PADOVA</b>	Data: Giugno 2023	
Ditta:		TAV: 4	Scale: -----
- VISTA ASSONOMETRICA POSIZIONAMENTO NUOVA RETE PIEZOMETRICA E PIEZOMETRI UTILIZZATI PER L'ANALISI DI RISCHIO APPROVATA		Il Tecnico Ing. Romeo Savioli

- Nuova rete piezometri P1 - P8  
 P1 - P3 - P5 - P7 Profondità mt 6,00  
 P2 - P4 - P6 - P8 Profondità mt 3,00
- PM2 - PM3 - SA Piezometri  
 utilizzati per l'Analisi di Rischio  
 Approvata
- ↔ Andamento della falda
- Tavola d'acqua - rappresentazione
- Limite di proprietà

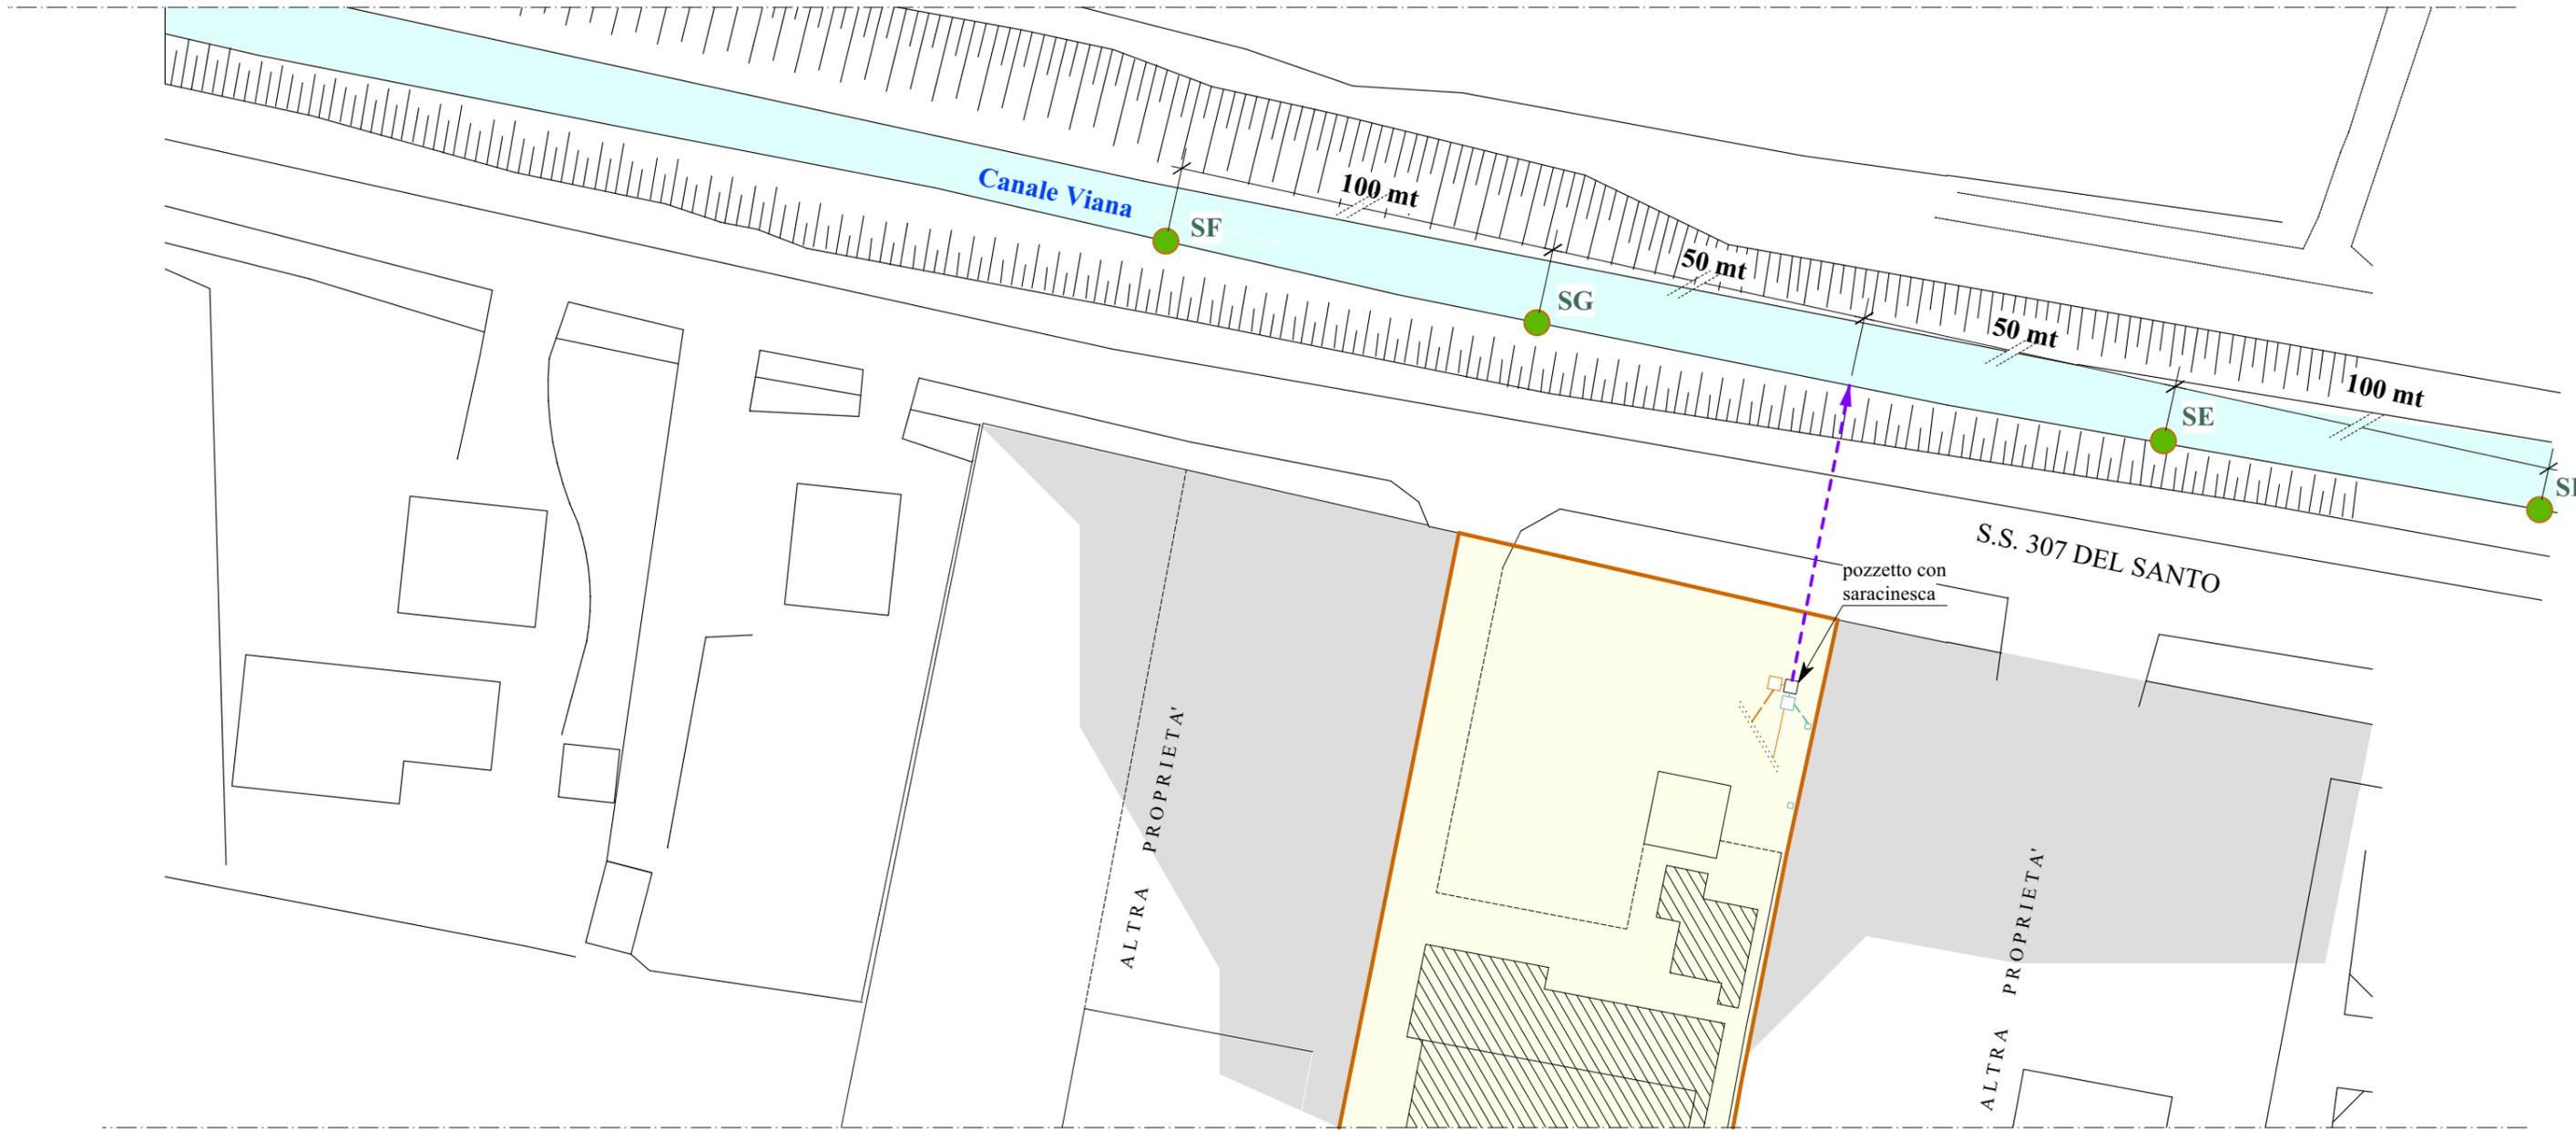
<b>- PLANIMETRIA CON IL POSIZIONAMENTO DEI PUNTI DI PRELIEVO LUNGO IL CANALE VIANA</b>

PLANIMETRIA DEI 4 PUNTI DI PRELIEVO DEI SEDIMENTI NEL CANALE VIANA Sc. 1: 600
