LOTTO 5

COMUNE DI TOMBOLO (PD)
via Daniele Manin n. 18

DESCRIZIONE DEL LOTTO 5

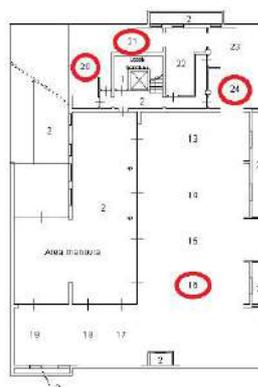
Piano Secondo

Si riporta a puro scopo rappresentativo la distribuzione del compendio nelle immagini fuori scala estratte dalla *Dimostrazione grafica dei subalterni (Allegato 1)*:

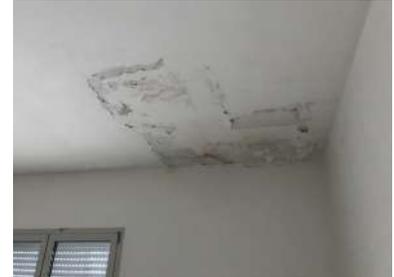
- **L'attico - Sub. 12** si sviluppa sul piano ultimo secondo, con quattro affacci (immagine a lato). Risulta ben illuminato. La disposizione dei vani è funzionale. L'ingresso avviene dal corridoio comune sub. 1 tramite porta blindata. Al suo interno sono ricavati un soggiorno/pranzo, cucina, disimpegno, due camere con armadi a muro, due bagni. ed è dotato di due terrazze e di un ampio lastrico solare.

Vi sono molti segni di ingresso di infiltrazioni provenienti dalla copertura piana sovrastante (foto a lato) che hanno ammalorato il controsoffitto in cartongesso e richiedono interventi di manutenzione sia interna che esterna. Non è fornito da corrente elettrica perché disabitato e quindi non è stato possibile accedere alle terrazze e al lastrico solare, che sono state parzialmente visionate dalla copertura durante il secondo sopralluogo (*Allegato 3*).

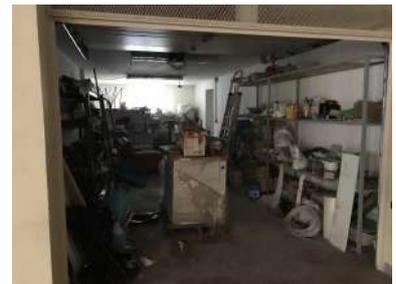
- **Il garage con cantina - Sub. 16** (immagine a lato) si sviluppa al

piano sottostrada. L'ingresso avviene dall'area di manovra comune sub. 2. Presenta infiltrazioni soprattutto vicino alla parete perimetrale est. Tramite una porta a battente si accede alla cantina posta nell'angolo sud-est del fabbricato (immagine a lato). Non è stato

possibile visionare bene entrambi i vani a causa della quantità di materiale depositato (foto a lato). Sono entrambi aeroilluminati da finestre a bocca di lupo e sono dotati di impianto elettrico con cavi esterni alloggiati in apposite canaline.

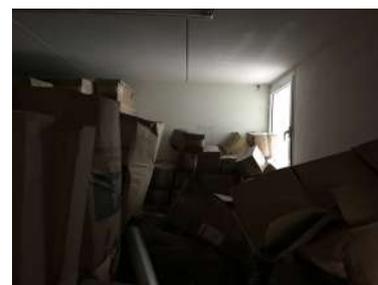
corridoio comune sub. 2 tramite porta a battente non blindata. Presenta al suo interno passaggio di tubi condominiali. È dotata di impianto elettrico con cavi esterni alloggiati in apposite canaline. È aeroilluminata da una finestra a bocca di

lupo. Al suo interno è depositato vario materiale che ne limita l'accesso, tra cui scatoloni che presentano segni di muffa (foto a

Si evidenzia la necessità di effettuare la verifica ed eventuale certificazione di tutti gli impianti.
