**TRIBUNALE DI PADOVA**  
Sezione civile – Espropriazioni

**PROCEDURA ESECUTIVA N° 348/2022**

**RELAZIONE TECNICA DI STIMA**

**LOTTO 1: ABITAZIONE SUB 8, GARAGE SUB 6, VIA PETRARCA  
55/B**

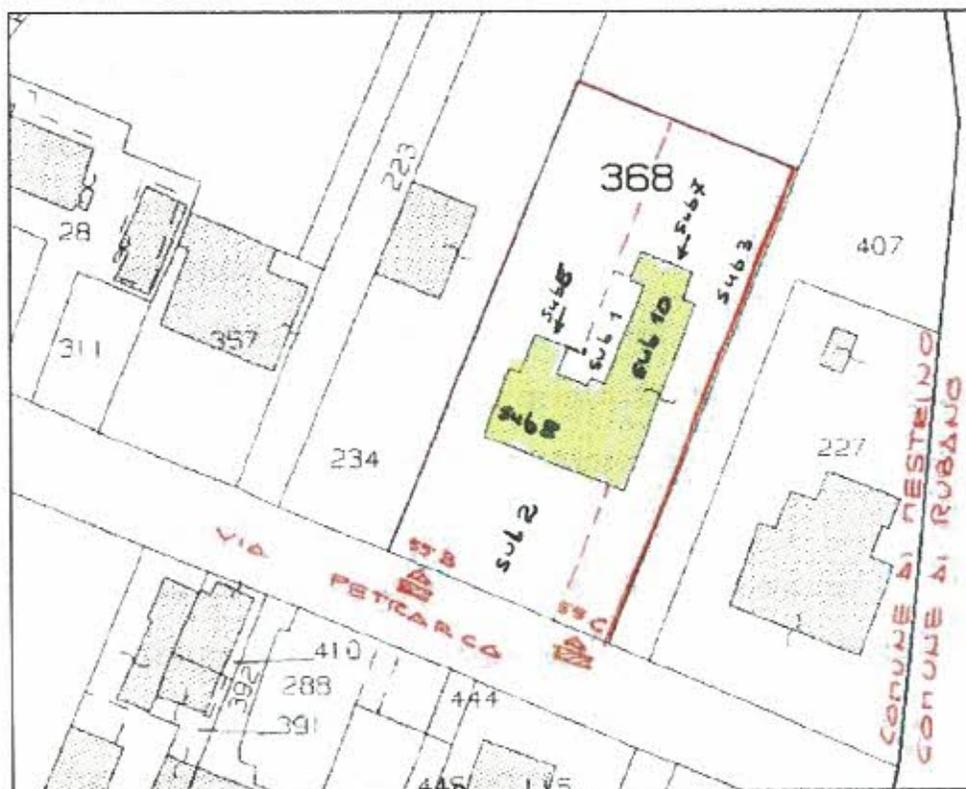
#### 1.1.1.- Catasto Terreni

Comune di Mestrino partita 1 (Ente Urbano)

FOGLIO	MAPP.	QUALITÀ	CL.	mq.	RD	RA
21	368	E.U.		1.680

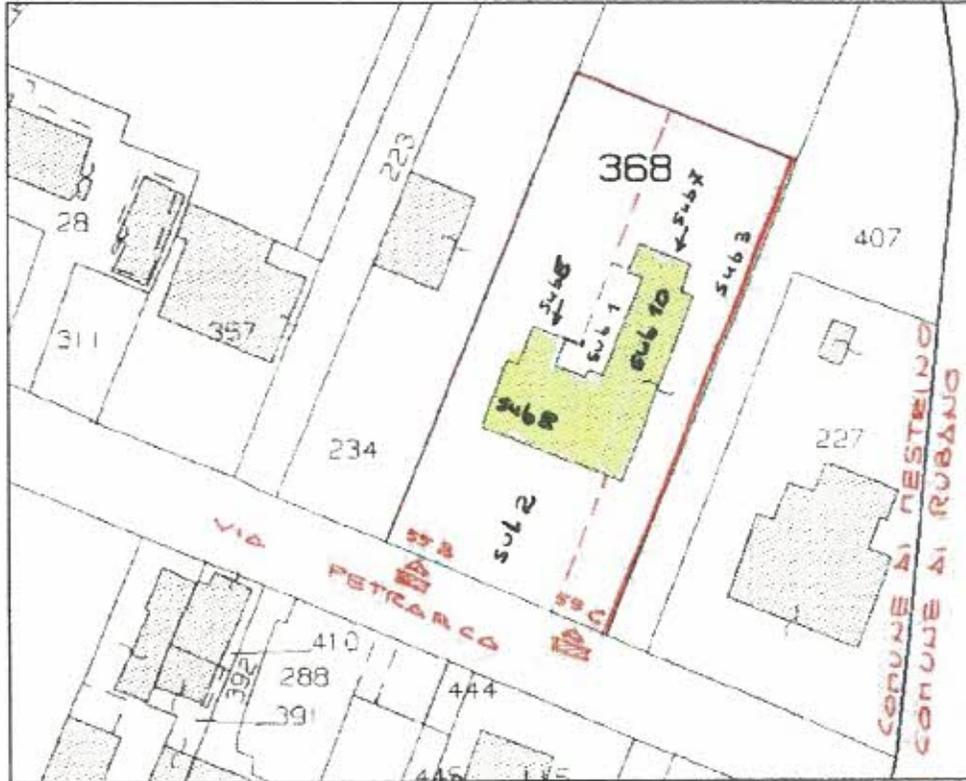
**2.1.1.- Catasto Terreni**

Comune di Mestrino partita 1 (Ente Urbano)

FOGLIO	MAPP.	QUALITÀ	CL.	mq.	RD	RA
21	368	E.U.		1.680
