TRIBUNALE DI PADOVA

n. 4/2024 R.G. Es. Imm.

CONSULENZA TECNICA D'UFFICIO

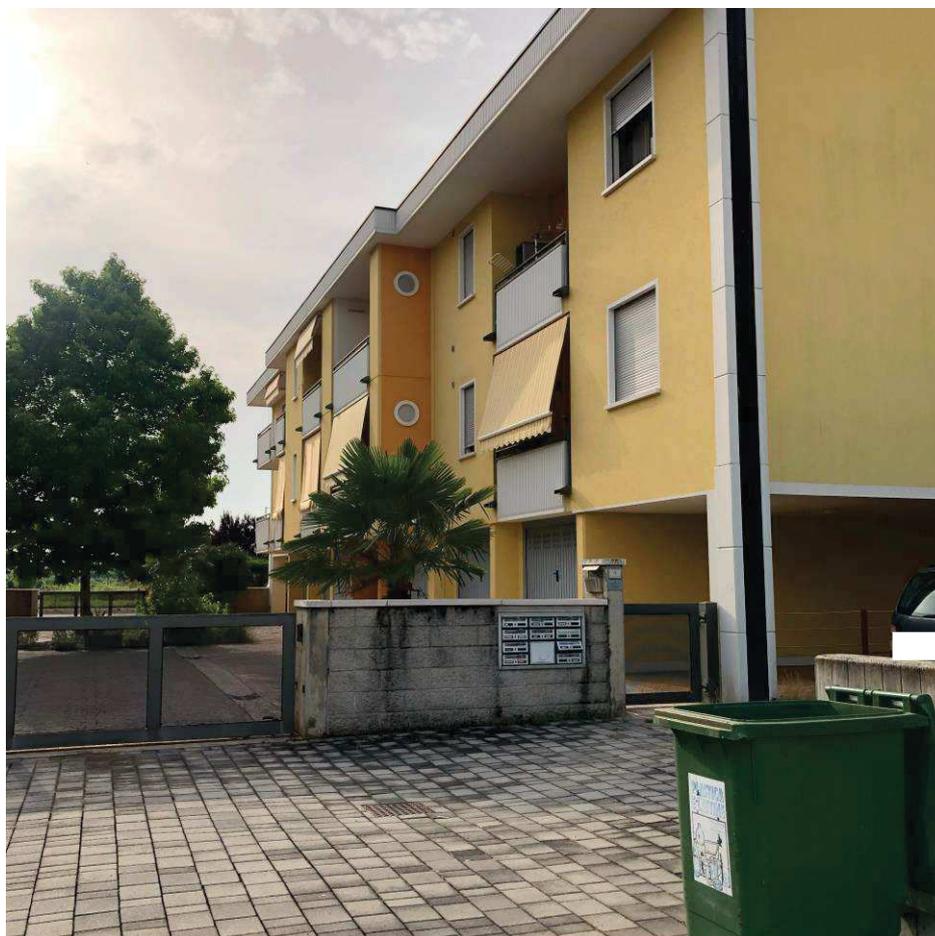
Figura 7 – Prospetto fabbricato

L'edificio è stato realizzato con fondazione a platea, solaio di tipo predalles (composto da lastra inferiore in calcestruzzo tralicciata, blocchi di alleggerimento in polistirolo, cappa in calcestruzzo) per il primo orizzontamento, solaio in laterocemento per secondo orizzontamento, travi e pilastri in cemento armato, scale a soletta rampante in cemento armato, tetto a falda (realizzato con muretti e sovrastanti tavelloni), manto di copertura in tegole. Le parti comuni del fabbricato presentano le seguenti finiture: facciate intonacate e tinteggiate; pluviali in rame; pavimenti in mattonelle di ceramica nell'androne di ingresso, nel ripostiglio a piano terra e nei corridoi ai piani; rivestimenti dei gradini della scala in marmo; parapetto della scala in ferro; serramenti del vano

scala con telaio metallico e vetrocamera; pareti e soffitti del vano scala e degli altri spazi interni comuni intonacate e tinteggiate.

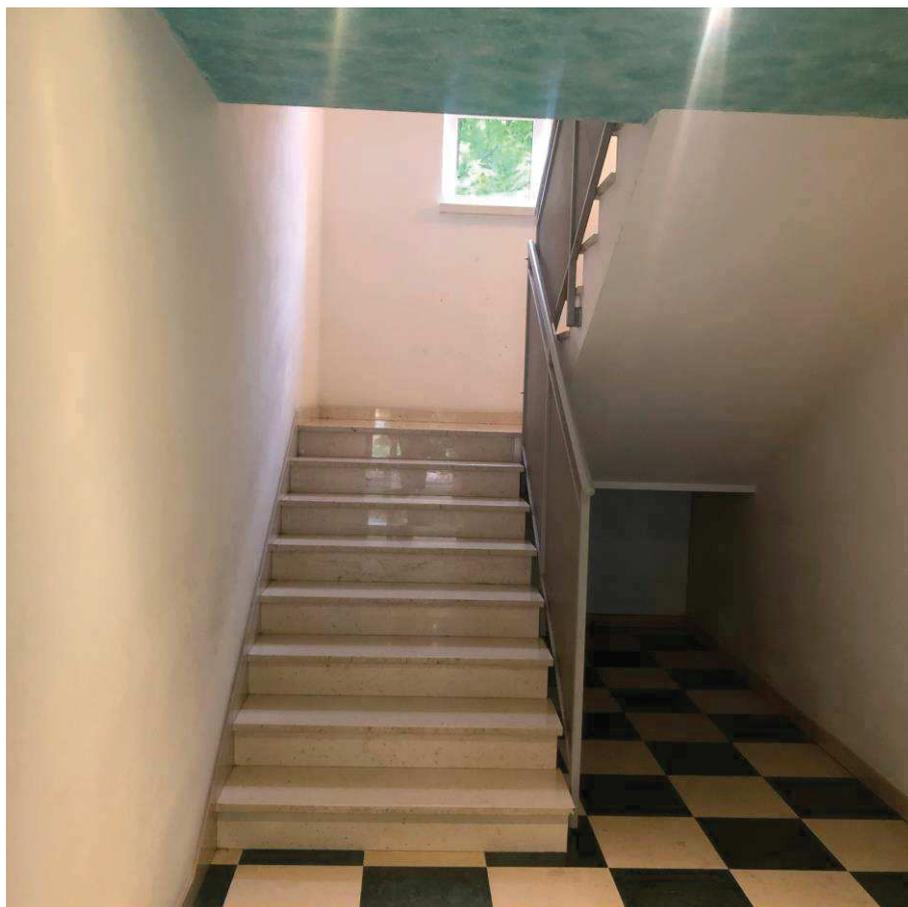
Figura 8 – Vano scala condominiale

Lo stato delle parti comuni è complessivamente buono.

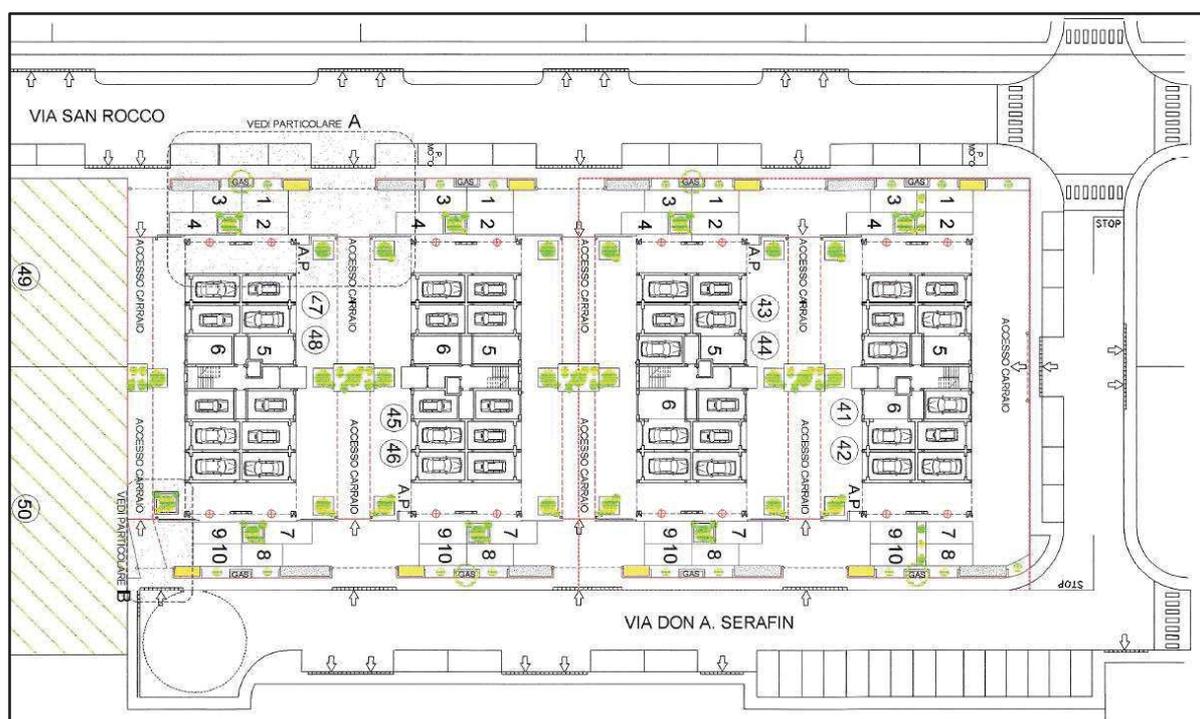
La sistemazione dell'area scoperta è rappresentata in forma schematica dal sottostante grafico, tratto dai disegni di progetto depositati presso il comune di Loreggia, che però non è del tutto aderente allo stato di fatto relativamente alla disposizione delle airole (il fabbricato in esame è identificato con i numeri 45 e 46).

Figura 9 – Sistemazione area scoperta (tratta dalle tavole di progetto)

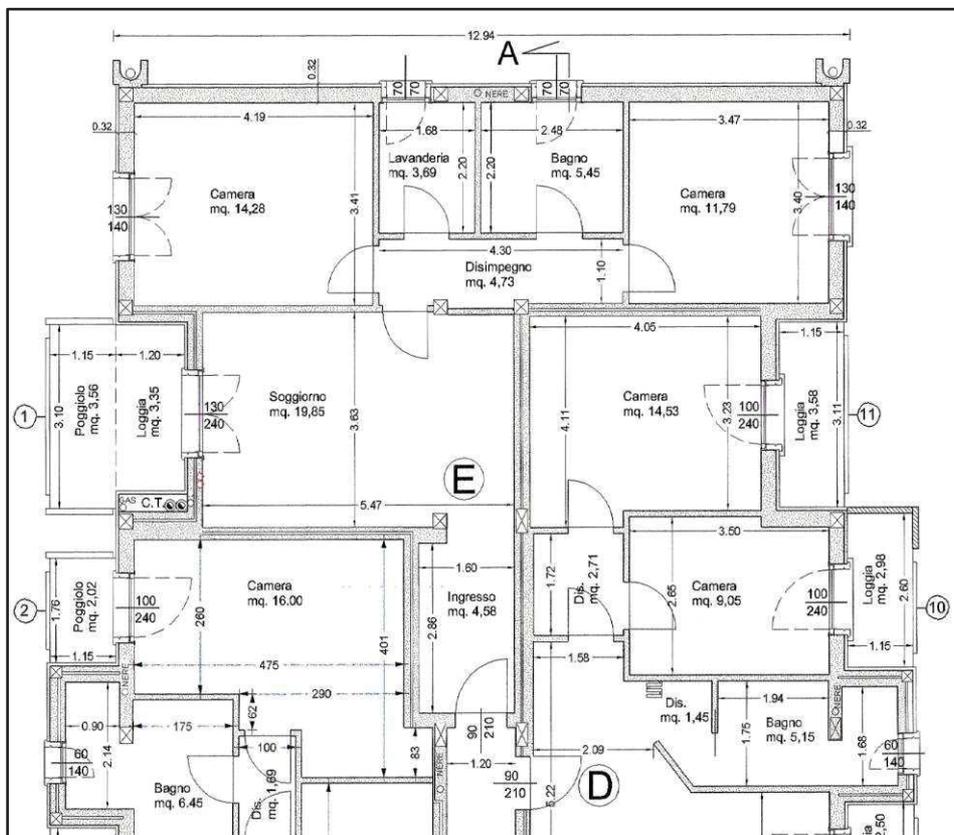
L'**appartamento** pignorato, che è posto al primo piano, si articola in: ingresso (mq. 4 circa); soggiorno (mq. 20 circa); due camere da letto (mq. 14 circa e mq. 11 circa); bagno (mq. 4 circa) nei disegni di progetto *lavanderia*; un locale destinato a *bagno* nei disegni di progetto e nelle planimetrie catastali, ma di fatto utilizzato come camera da letto (mq. 5 circa); un disimpegno zona notte (mq. 5 circa); un poggiolo (mq. 3 circa) con antistante loggia (mq. 3 circa). L'altezza dei locali è 2,70 m. Si precisa che il locale che viene utilizzato abusivamente come camera da letto non presenta alla vista alcuna finitura e alcun impianto propri di un bagno (quali ad esempio rivestimenti

delle pareti in mattonelle, sanitari). Nella figura sottostante l'appartamento pignorato è indicato con la lettera E.

Figura 10 – Pianta dell'appartamento tratta dai disegni di progetto (non del tutto aderente allo stato di fatto)

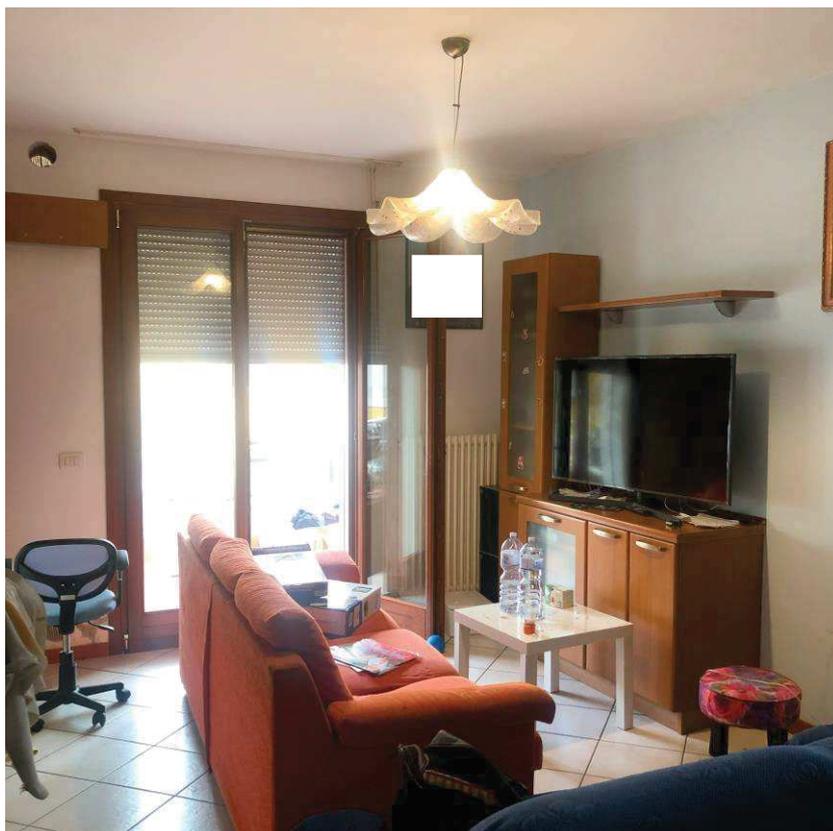
Figura 11 – Soggiorno dell'appartamento

Complessivamente i locali sono in discreto stato di conservazione, va segnalato che presentano finiture e impianti dell'epoca di costruzione e quindi probabilmente necessiteranno a breve di qualche ammodernamento o sostituzione. Si segnala altresì il pessimo stato della tinteggiatura e la presenza di alcune macchie di umidità (dovute a infiltrazioni di acqua dal piano superiore, probabilmente risolte) sul soffitto e su alcune pareti del locale utilizzato abusivamente come camera.

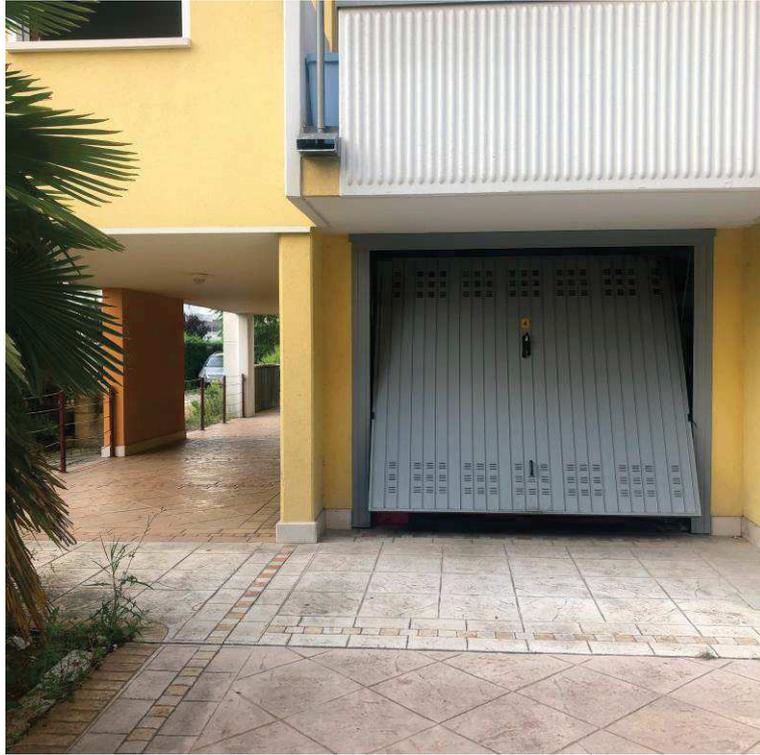
Figura 12 – Garage pignorato

Il **garage** pignorato, che è posto al piano terra, ha dimensioni di 3,4 m x 5,3 m circa e altezza di 2,46 m. Ha pareti e soffitto tinteggiati, ma non intonacati, basculante in lamiera, pavimento in cemento armato, impianto elettrico. Non è stato possibile ispezionare il locale, perché era completamente ingombro di cose; sembrerebbe tuttavia in buono stato.
