**TRIBUNALE DI PADOVA**  
Sezione civile – Espropriazioni

**PROCEDURA ESECUTIVA N° 253/2022**

**RELAZIONE INTEGRATIVA**  
(osservazioni, commenti, errata corrige)

**RELAZIONE TECNICA DI STIMA**

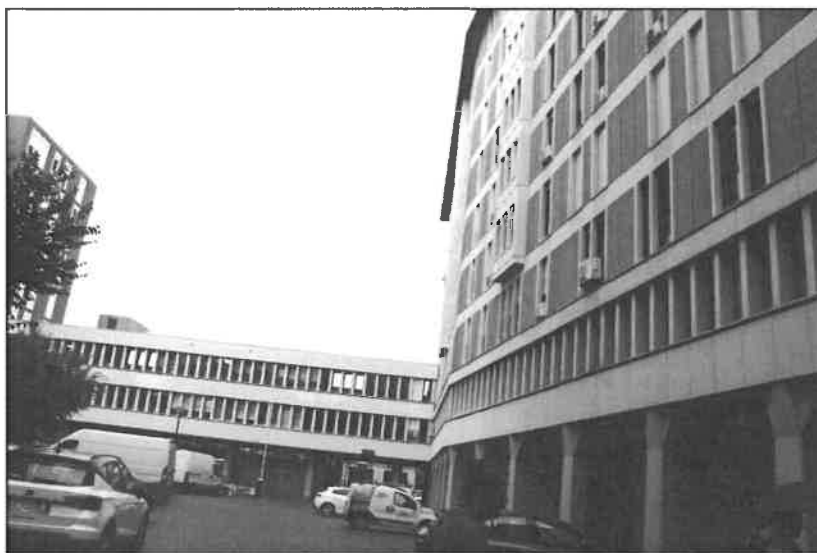
Risale ai primi anni '70 del secolo scorso (il permesso di agibilità è del 1972) ma le sue condizioni generali di conservazione sono ancora buone, grazie a una buona qualità edilizia generale e alla costante manutenzione.

La disposizione in pianta è ad anello a margine delle quattro vie pubbliche, con una corte centrale comprendente numerosi posti auto.

Struttura portante in c.a., solai in laterocemento, rivestimento esterno prefabbricato alternato a fasce di c.a. a faccia vista; la parte a uffici e i relativi pilastri sono in prefabbricati di c.a. a faccia vista; la copertura piana è lastricata intorno alle cantinole. La corte interna è pavimentata in cubetti di porfido, i portici e i percorsi pedonali in quadrotti di porfido. L'impianto di riscaldamento è centralizzato.

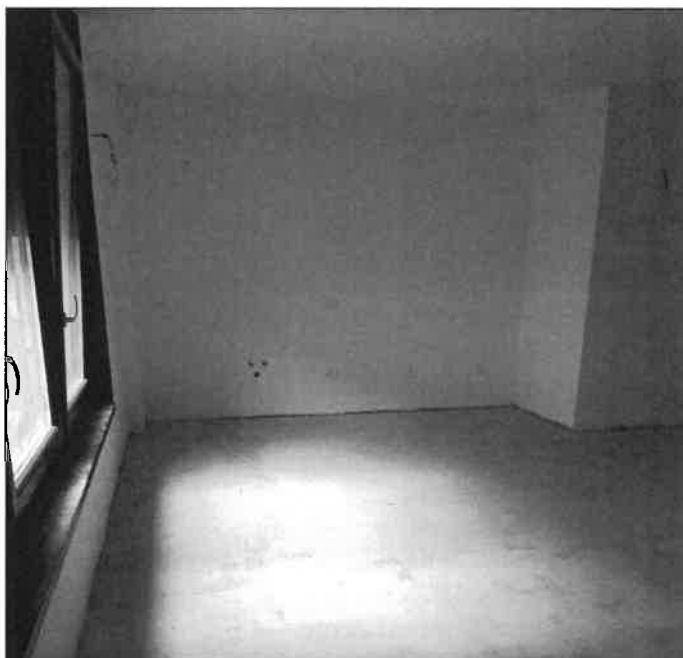
### 3.8.- lotto 8 – appartamento sub 802 (da ultimare)

L'impianto idrotermo-sanitario è completo ma mancano la caldaietta e un coperchio metallico oltre a 3 coperchi in PVC che chiudano le ispezioni del medesimo. I radiatori in questo appartamento sono presenti a pie' d'opera ma risultano ancora da

montare. E' presente una macchia sul muro prospiciente alla cucina. E' da capire se vi sia una perdita dalla colonna della stessa cucina.

- le spese tecniche per SCIA di completamento, direzione lavori, sicurezza in fase di progettazione e di esecuzione lavori nonché le asseverazioni e certificazioni necessarie a ottenere l'agibilità, per un totale stimato, in linea di massima, in **€ 4.500,00**.
- Il costo di ricerca e sistemazione della infiltrazione in cucina viene stimato **€ 1.500,00**, che comprendono anche il ripristino della parete dopo la riparazione

| | Costruzione | mq | €/mq | € | Totale |
|---|---|---|---|---|---|
| d | <i>A dedurre: Costo per la ricerca e la sistemazione della perdita in cucina : €</i> | | | | <b>- 1.500,00</b> |

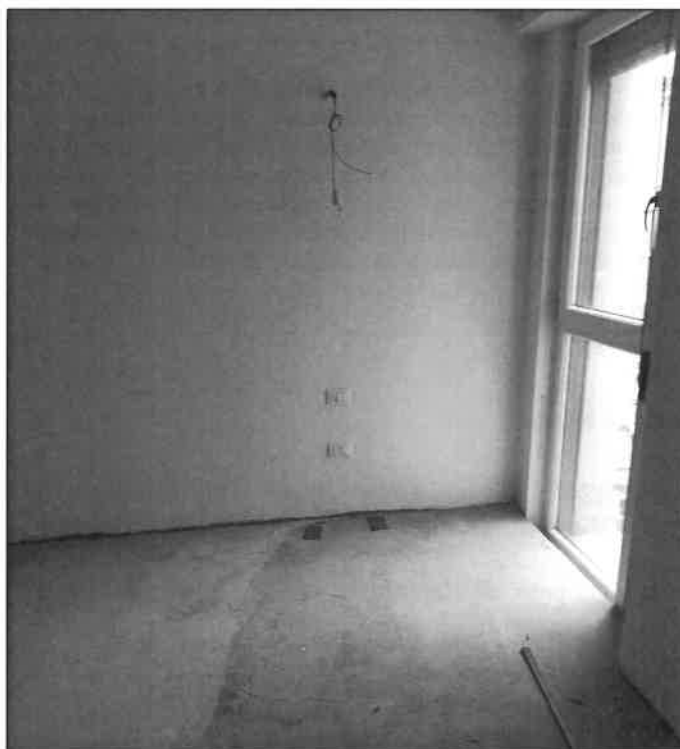
### 3.9.- lotto 9 – appartamento sub 803 (da ultimare)

L'impianto idrotermo-sanitario è completo ma mancano radiatori, caldaia e un coperchio metallico (oltre a quelli in PVC) che chiudano le ispezioni del medesimo.

Si sono riscontrate macchie sul muro sotto la finestra in salotto e sul controsoffitto del disimpegno. E' da capire se vi siano effettivamente perdite che rendano necessario un intervento.

Il costo di ricerca, sistemazione e ripristino delle infiltrazioni in soggiorno e sul soffitto del disimpegno viene stimato in € **3.000,00**

| | Costruzione | mq | €/mq | € | Totale |
|---|---|---|---|---|---|
| d | <i>A dedurre: Costo per la sistemazione della perdita ed il ripristino: €</i> | | | | -3.000,00 |
