Tribunale Ordinario di Rovigo

PROCEDURA DI ESECUZIONE IMMOBILIARE

RAPPORTO DI VALUTAZIONE LOTTO UNICO

Bene in LENDINARA (RO), via San Rocco n. 17/4**LOTTO UNICO**

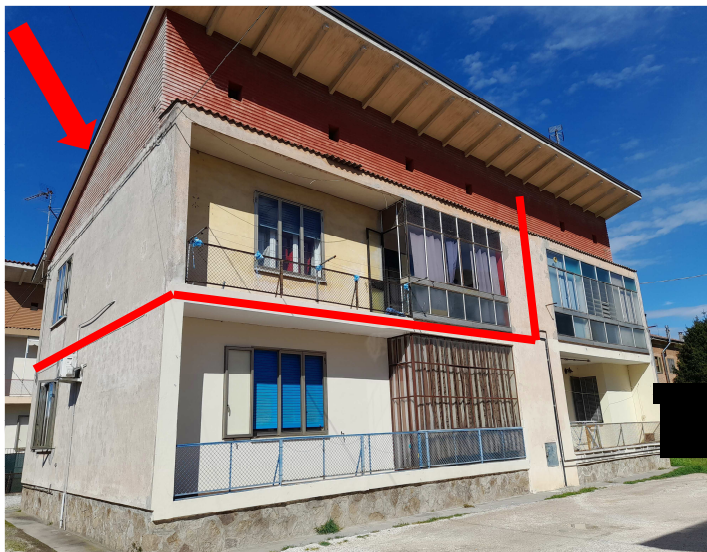
Appartamento.

Esternamente l'edificio condominiale si presenta con pareti intonacate e tinteggiate, oscuramento con avvolgibili in legno per quanto riguarda l'u.i. in oggetto esternamente protetti da serramenti in alluminio con vetro semplice.

Internamente pavimentazioni in ceramica in tutti i vani, le pareti ed i soffitti con intonaci a civile e tinteggiati, pareti del bagno ed angolo cottura rivestiti con piastrelle di ceramica, bagno dotato di sanitari in ceramica, porte interne in legno tamburato e portoncino

di ingresso del tipo blindato, serramenti di finestre in legno con vetro semplice risalenti all'epoca di costruzione.

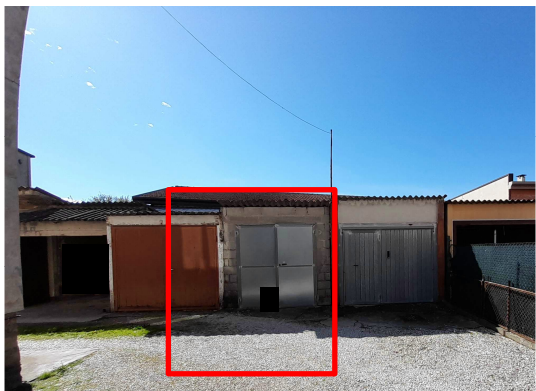
Garage.

Pavimentazione in battuto di cemento, pareti intonacate al civile e tinteggiate, serramento porta in acciaio zincato con due ante.

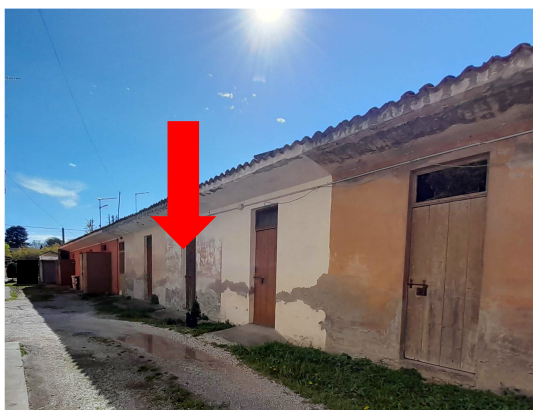
Cantina.

Pavimentazione in battuto di cemento, pareti intonacate al civile e tinteggiate, serramento porta in legno.
