TRIBUNALE DI TREVISO

Esecuzione Immobiliare n. 157/2018

DESCRIZIONE SINTETICA dell'OGGETTO DI PIGNORAMENTO

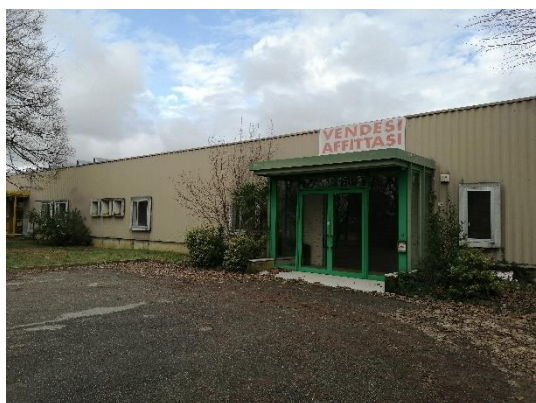
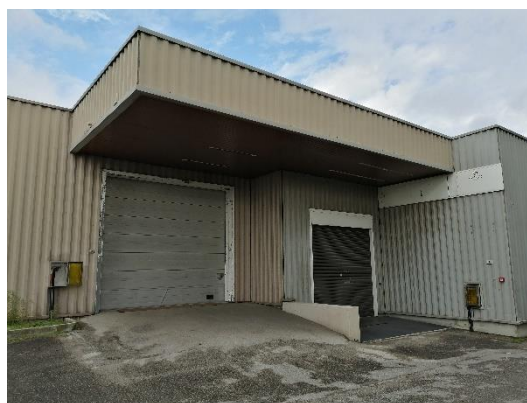
Porzione di capannone catastalmente identificata con il mn. 65 sub. 2, sviluppata su piano unico e provvista di un accesso principale collocato nel prospetto ovest dell'edificio (accessibile dallo spazio di manovra e parcheggio "clienti" del Bene 1) e di un accesso secondario (carico/scarico merci) sul fronte sud, protetto da una pensilina integrata nella struttura dell'edificio che copre gli accessi dei Beni 2 e 3 e dotato di una piccola rampa di accesso (piano interno rialzato rispetto al piano campagna).

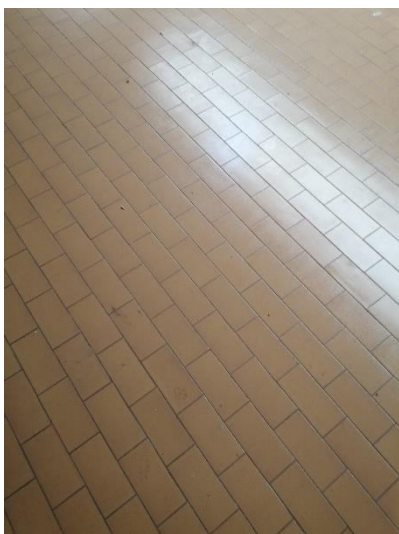
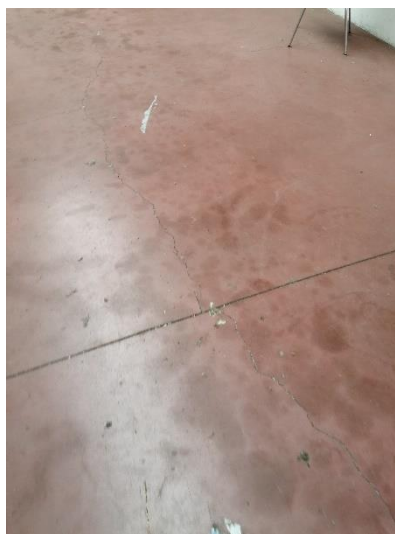
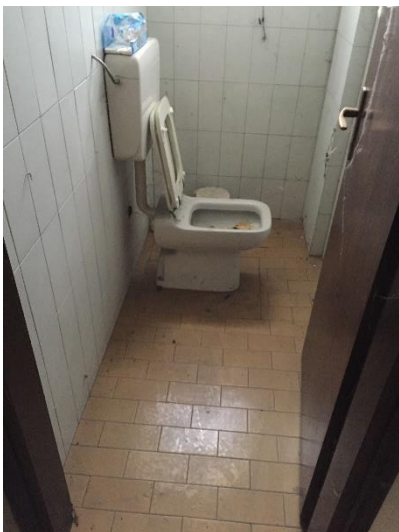
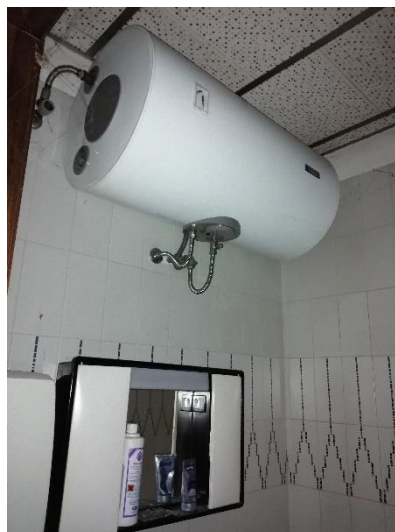
I vani interni ad uso ufficio sono stati ricavati con pareti attrezzate provviste di vetrate, mentre il blocco dei servizi igienici è stato realizzato in muratura; piastrelle sono posate a pavimento su tutti i vani, ad eccezione del Magazzino dove è stato realizzato un pavimento industriale tirato ad elicottero; le piastrelle rivestono anche le pareti dei

locali adibiti a servizi igienici.

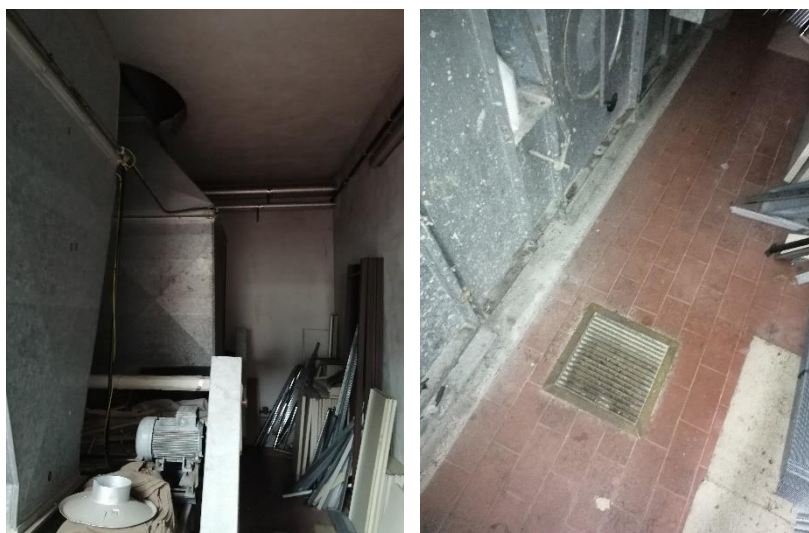
Vano Condizionamento

Nell’ampia area vendita sono presenti alcuni pozzetti di scarico, nel controsoffitto è integrato l’impianto di condizionamento e di illuminazione; parte delle canalizzazioni dell’impianto di condizionamento sono a vista; negli uffici sono presenti ventilconvettori, dei radiatori lamellari nei servizi igienici. In quest’ultimi sono inoltre presenti un bollitore elettrico (antibagno 1) e un vano tecnico al cui interno sono installati macchinari dell’impianto di condizionamento.

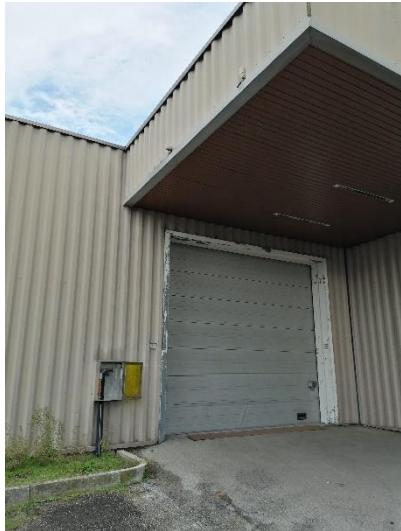
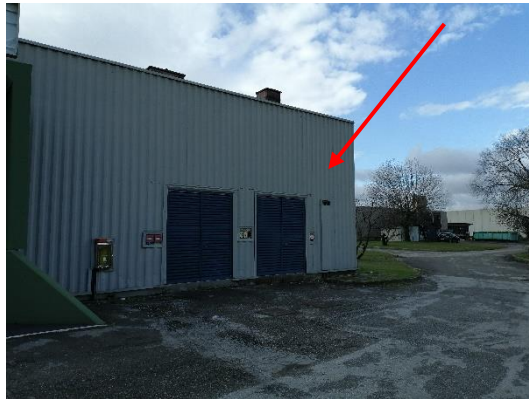
All’esterno è presente un idrante installato a parete, sebbene non siano stati forniti documenti che attestino il suo funzionamento.

Si segnala che lo scrivente non ha potuto accedere alla Centrale Termica, collocata nello spigolo nord/est del fabbricato, e quindi non è stato possibile verificare la rispondenza della documentazione fornita dalla proprietà con la caldaia ivi teoricamente installata; non sono stati rilevati certificati di conformità degli impianti.

Pensilina e idrante su prospetto sud; accesso C.T. su prospetto est

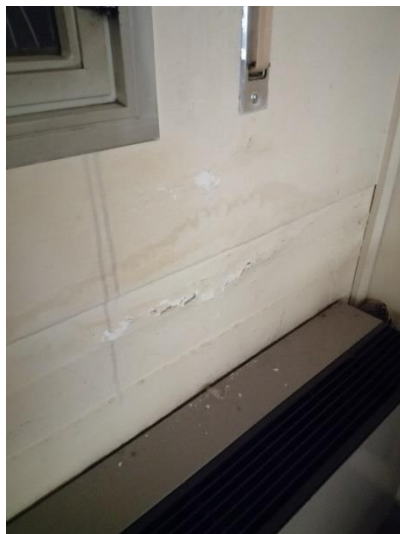
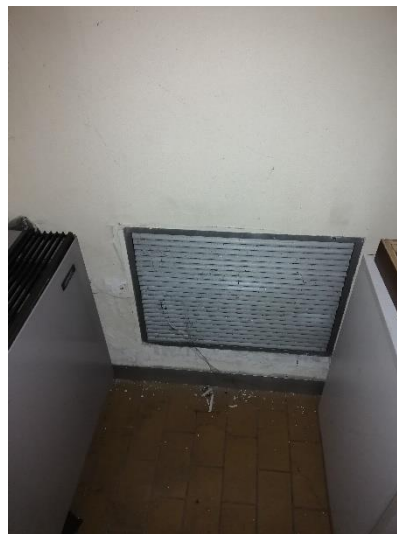
Nel complesso l'unità presenta un discreto stato conservativo, sebbene le finiture rivelino la vetustà dell'immobile; si rilevano segni di sfaldamento dell'intonaco sulla parete perimetrale ovest, in particolare al di sotto delle soglie delle finestre.

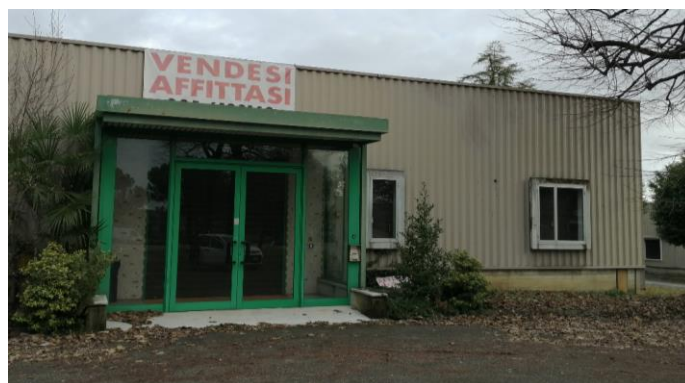
Tav. Prospetti della Aut. Edilizia prat. 655/76

Presente anche una variazione nel prospetto ovest, dove la finestra posta a sud dell'ingresso/bussola risulta più alta dell'autorizzato, come si evince dal confronto tra il l'estratto di progetto e l'immagine eseguita nel corso del sopralluogo.

In considerazione di tutto ciò lo scrivente ritiene trattarsi di difformità edilizie regolarizzabili previa presentazione di una pratica edilizia in sanatoria e la corresponsione della sanzione minima stabilita in € 1.032,00 (salvo diversa determinazione dell'ente competente), oltre ai costi relativi alle competenze professionali del tecnico incaricato della predisposizione e presentazione della pratica edilizia, forfettariamente quantificabili in € 1.200,00 (oltre IVA, oneri fiscali e spese vive).

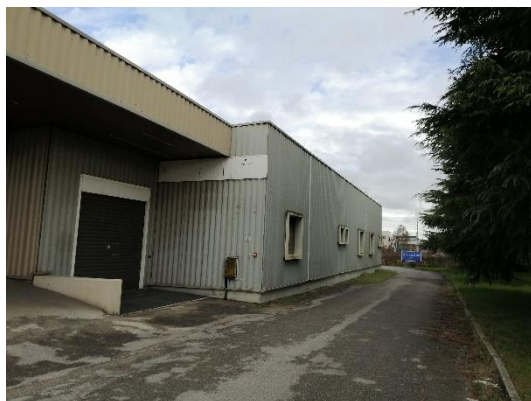
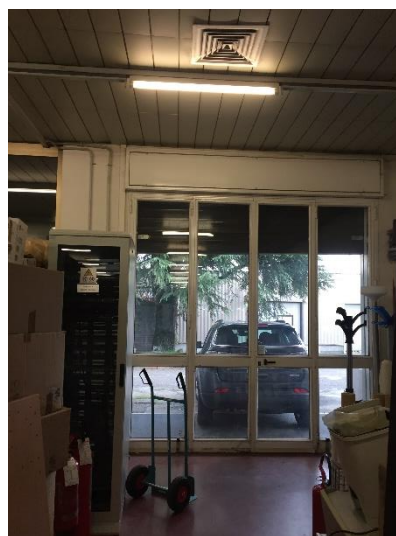
Prospetto sud - ingresso

Porzione di capannone catastalmente identificata con il mn. 65 sub. 3, sviluppata su piano unico e provvista di un accesso nel prospetto sud, protetto da una pensilina integrata nella struttura dell'edificio; all'unità si accede tramite il mn. 65 sub. 1 (Bene 1), proprietà dell'Esecutato.

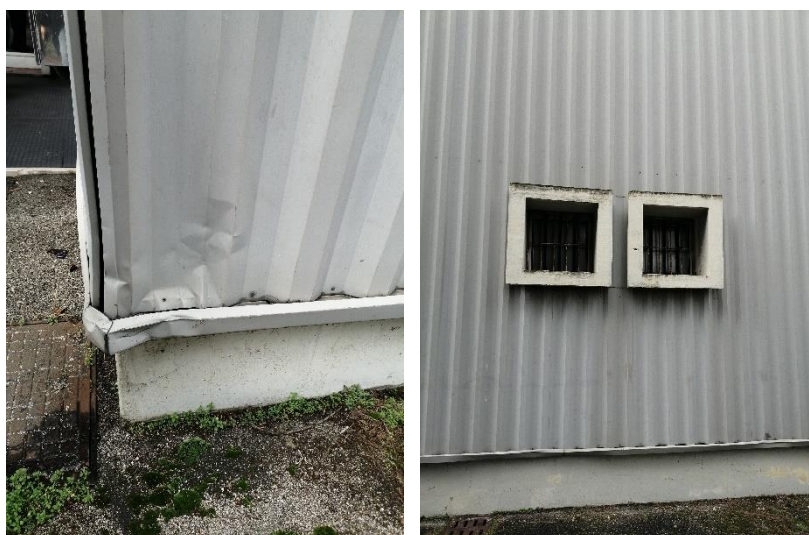
Il capannone, che costituisce l'ampliamento del Bene 2 precedentemente descritto, è costituito da telaio in c.a. con murature, anch'esse in c.a., tinteggiate all'interno e rivestite con pannelli metallici all'esterno (rivestimento che presenta alcuni danni).

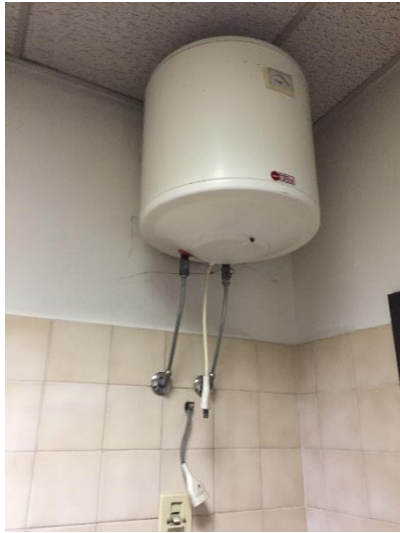
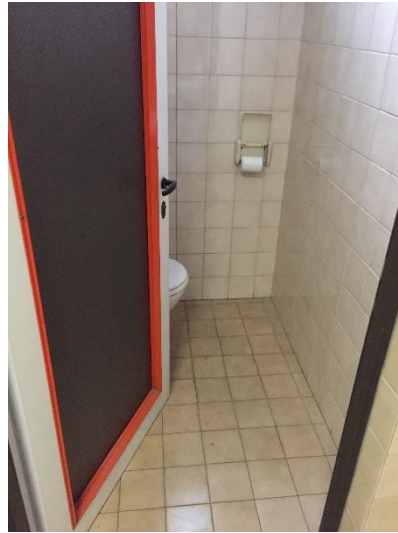
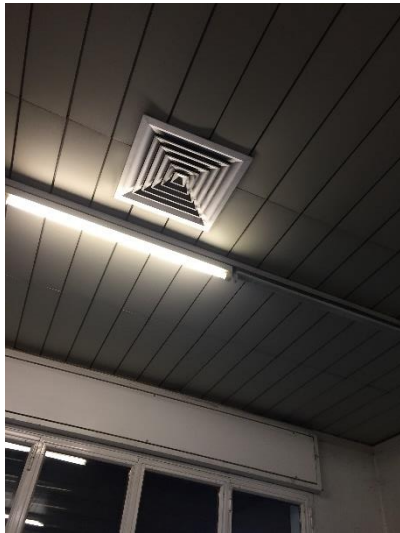
I vani interni ad uso ufficio sono stati ricavati con pareti attrezzate provviste di vetrate, mentre il blocco dei servizi igienici è realizzato in muratura; piastrelle sono posate a pavimento e a parete su Bagni e Antibagno, mentre il pavimento del Negozio e dei vani Deposito in esso ricavato è di tipo industriale tirato ad elicottero.

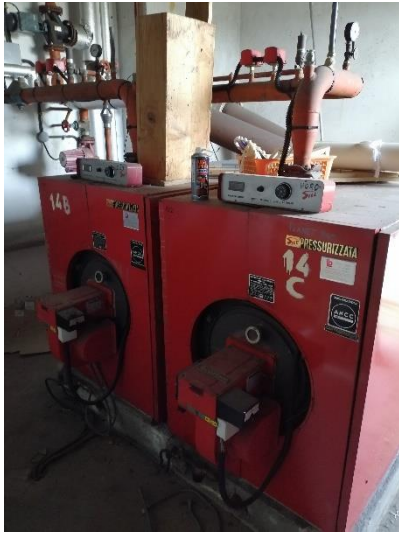
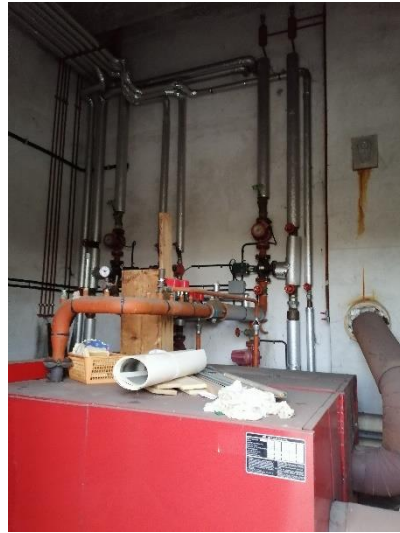
Nell’antibagno è presente un bollitore elettrico e un radiatore lamellare; la caldaia è invece installata nella Centrale Termica che l’unità condivide con il sub. 4 (Bene 4); in essa sono installate n. 2 caldaie Sile mod. P15 alimentate a gasolio e collegate a dei serbatoi interrati collocati all’esterno.

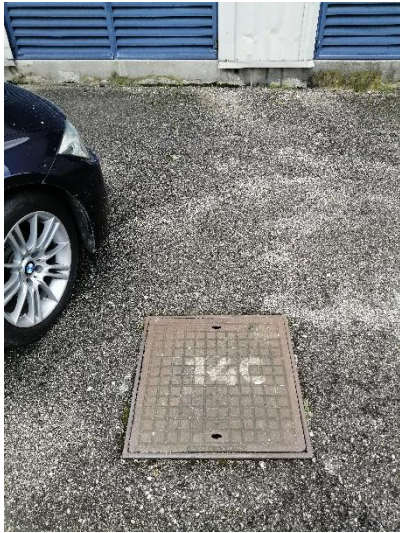
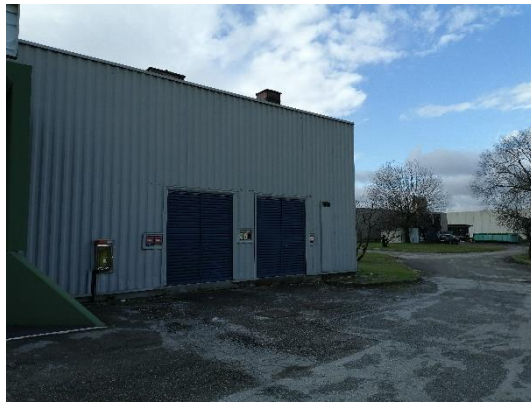
Particolare imbocco serbatoio interrato e ingresso C.T.

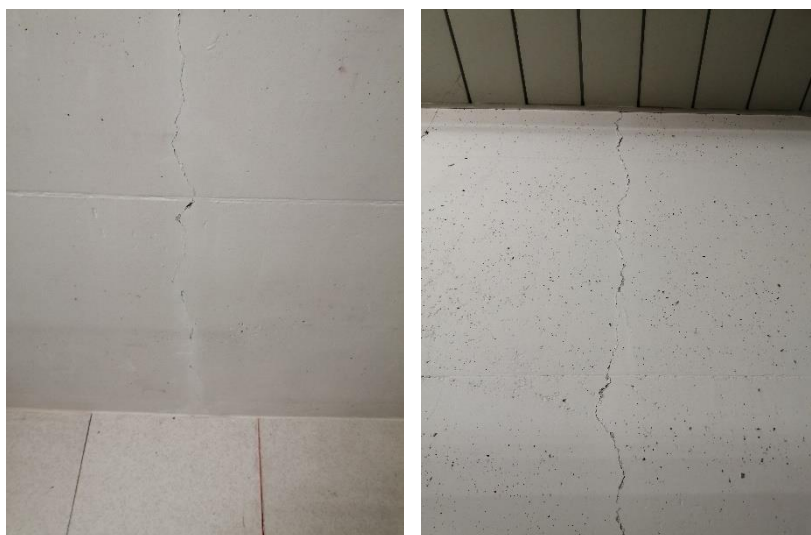
Nel complesso l'unità presenta un discreto stato conservativo, con finiture che rivelano la vetustà dell'immobile; si rilevano cavillature e fessurazioni, in particolare nella parete perimetrale nord; qui vi sono inoltre segni di ammaloramento ai piedi della muratura, presumibilmente dovuta ad umidità di risalita che ha prodotto lo sfarinamento superficiale e ampie macchie.

Fessurazioni

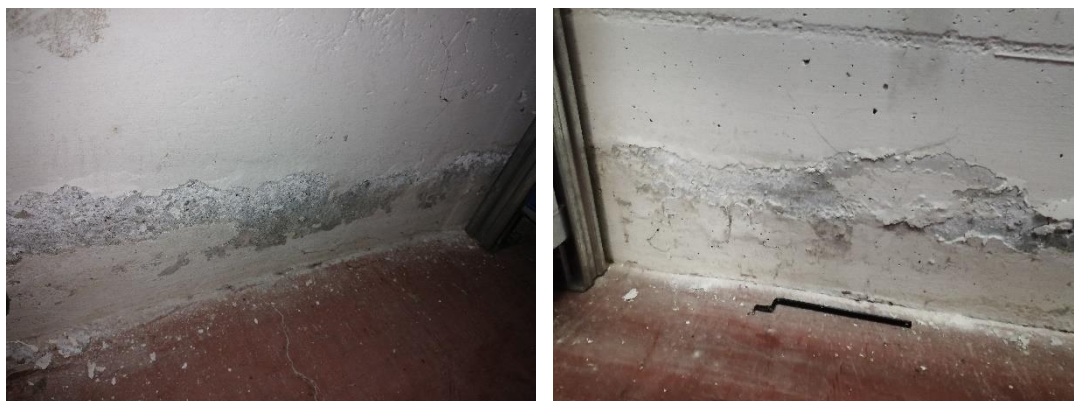
Particolare parete nord

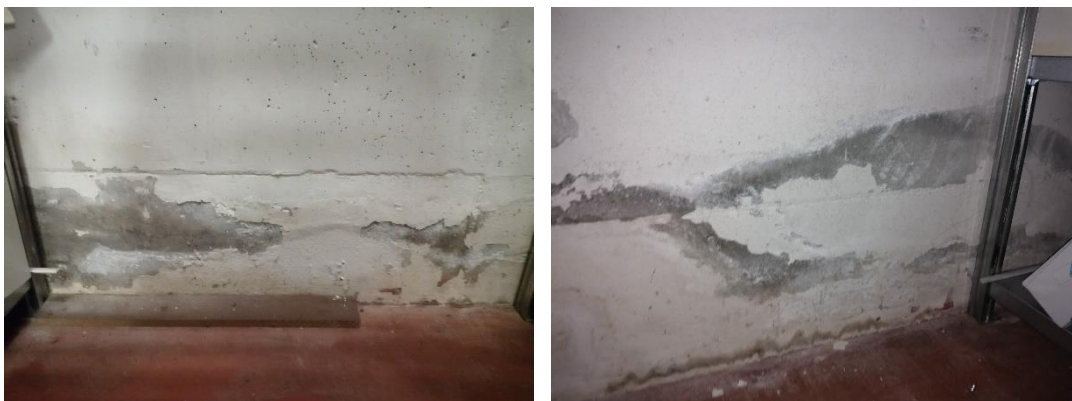
Particolare parete nord

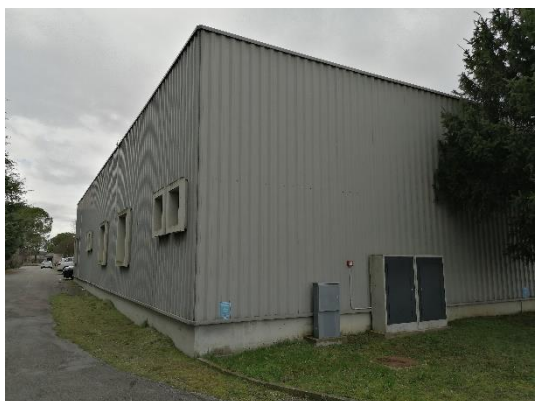
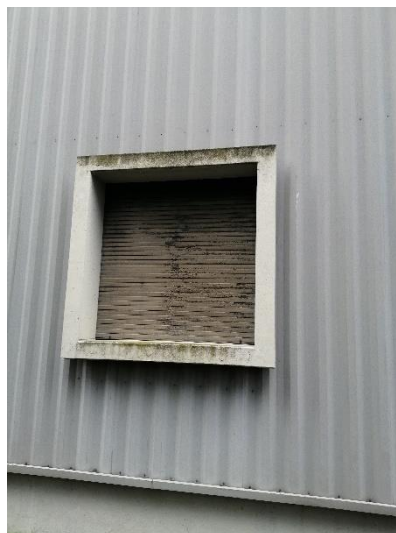
La porzione di capannone, anch'essa parte dell'ampliamento dell'originale corpo di fabbrica (come il Bene 3), è costituito da telaio in c.a. con murature in c.a. tinteggiate all'interno e rivestite con pannelli metallici all'esterno.

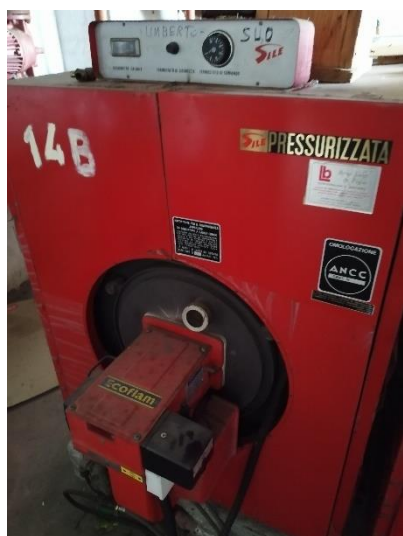
serbatoi interrati collocati all'esterno; all'interno dell'unità sono presenti ventilconvettori e split.

Non sono stati forniti certificati di conformità degli impianti; all'esterno è presente un idrante installato a parete in prossimità delle C.T., sul cui funzionamento non si ha tuttavia riscontro.

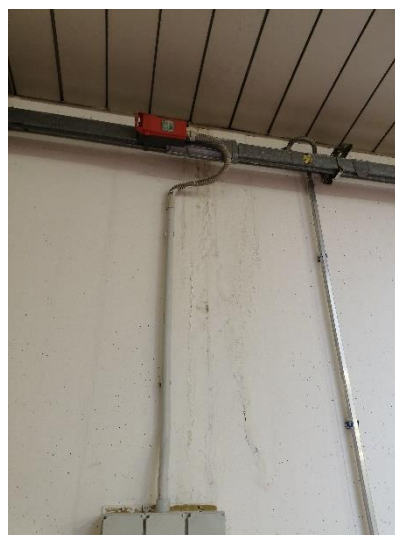
Nel complesso l'unità presenta un mediocre stato conservativo, con finiture datate che rivelano la vetustà dell'immobile; sulla parete nord del Negozio si rilevano segni di infiltrazione provenienti dalla copertura e sul fronte opposto, in corrispondenza della finestra dell'Ufficio 1, è presente una significativa fessurazione.

Il pavimento industriale presenta aree in cui è maggiormente visibile l'usura dello stesso.

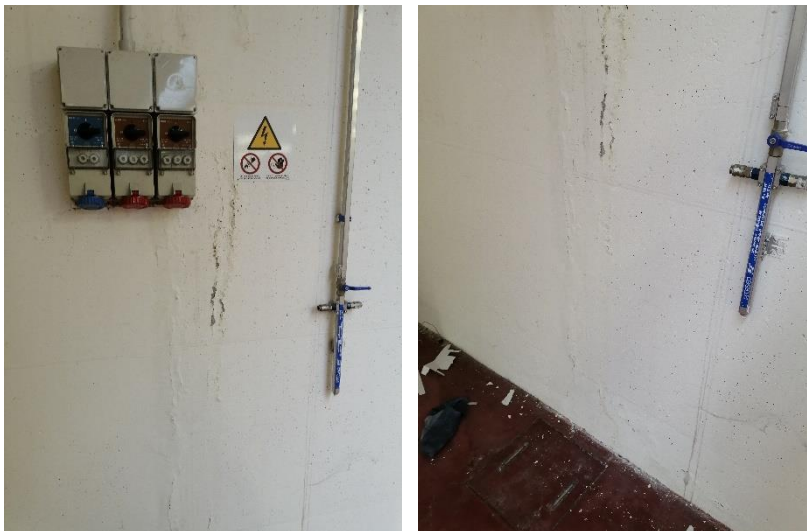
Parete perimetrale nord - particolare infiltrazione

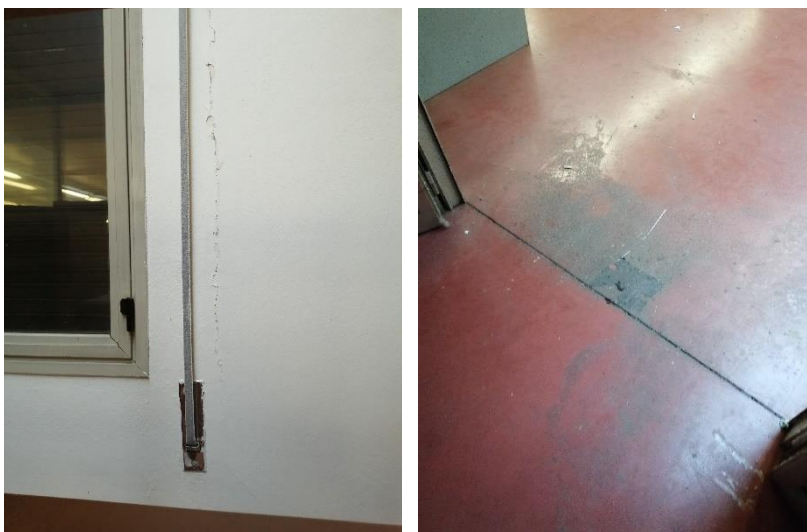
Parete perimetrale sud e particolare pavimento Negozio
