TRIBUNALE DI TREVISO
– Cancelleria Esecuzioni Immobiliari –
G.E. DOTT.SSA PAOLA TORRESAN
ESPERTO STIMATORE DOTT. AGR. DAL MOLIN FABRIZIO

ES. IMM. 423/2022

-----	DEBITORE ESECUTATO
BANCA DELLA MARCA CREDITO COOPERATIVO [REDACTED]	ESECUTANTE
-----	INTERVENUTI
Fabbricato residenziale e terreno agricolo sito in Comune di San Biagio di Callalta (TV) Via Fo- scarine n. 35	BENI ESPROPRIATI

PERIZIA DI STIMA

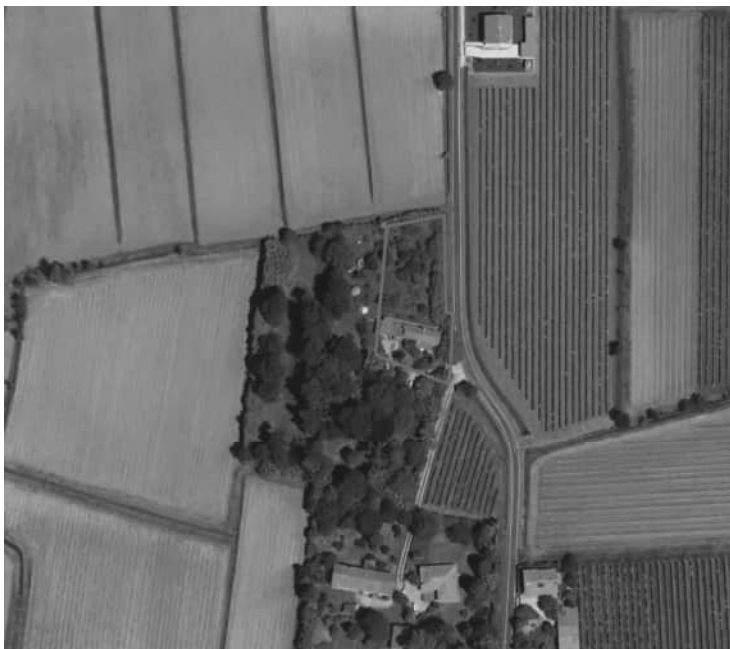
Fig. 1 – Foto aerea particella n. 146 comprendente i fabbricati

Si tratta di un edificio che risale ai primi anni del primo dopoguerra, per il quale sono stati eseguiti interventi di ristrutturazione e ampliamento tra gli anni '80 e '86.

Le condizioni di conservazione, considerata l'età, sono buone ma, a detta dell'occupante, è necessario provvedere a una sistemazione della copertura per lievi infiltrazioni di acqua.

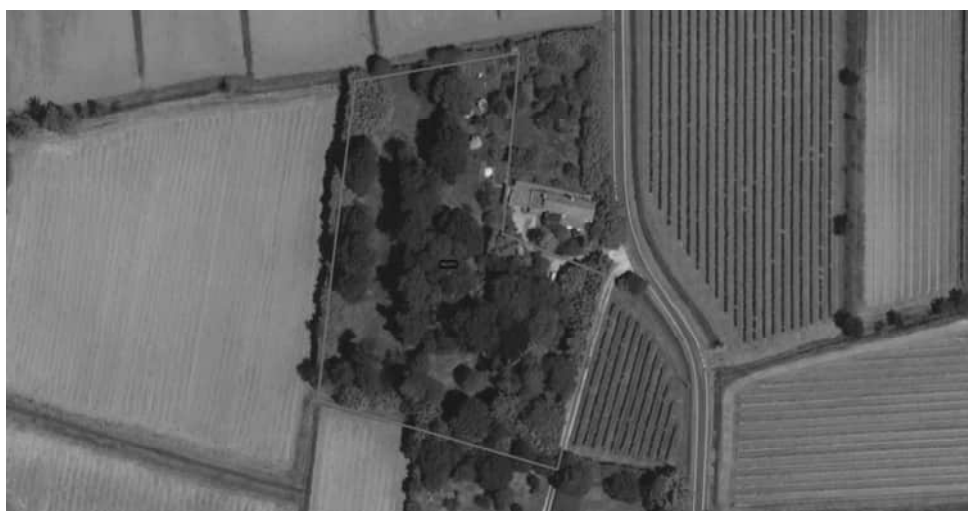
Fig. 1 – Foto aerea particella n. 243 coltivata a bosco di latifoglie

Si tratta di un terreno a destinazione agricola confinante con il lotto 1 avente una superficie di mq 7.760.

Il fondo presenta una superficie di mq 7.760 ed è coltivato con piante di latifoglie arboree e arbustive appartenenti a diverse specie botaniche. Non può essere considerato un vero e proprio impianto di imboschimento artificiale ma piuttosto è da vedere come impianto con finalità di tipo ecologico-ornamentali. All'interno del lotto 2, in prossimità del fabbricato di cui al lotto 1, è

presente un modesto manufatto in lamiera utilizzato come deposito.
