TRIBUNALE di TREVISO

Liquidazione Giudiziale n. 7/2023

| LOTTO UNICO..... | 3 |

## LOTTO UNICO

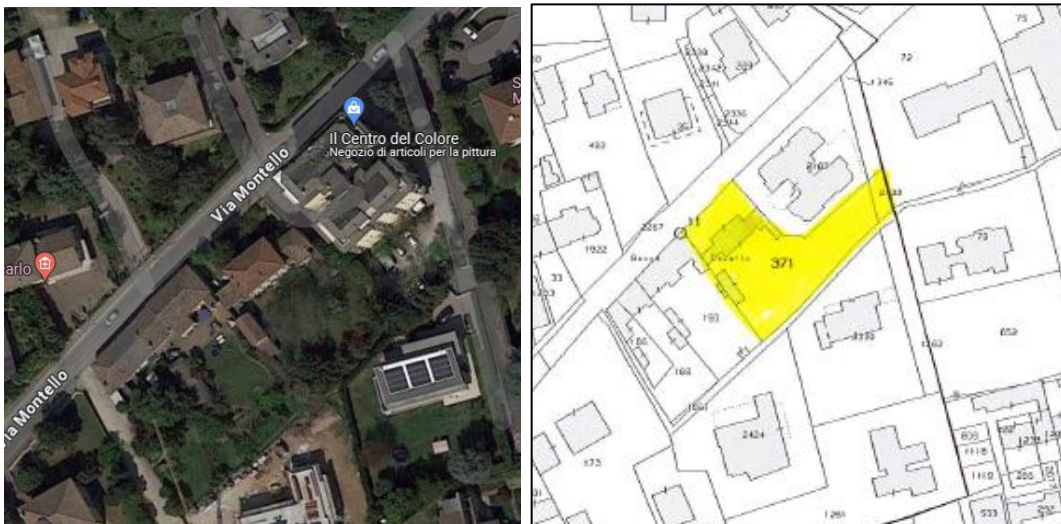
Fotogrammetria aerea [fonte GoogleMaps] - estratto di mappa

Confini: il compendio immobiliare confina a NORD con Via Montello, con il mn. 2167 e con il m.n. 1345, a EST con il mn. 72 (del FG 43); a SUD con una canaletta; a OVEST con il mn. 190.

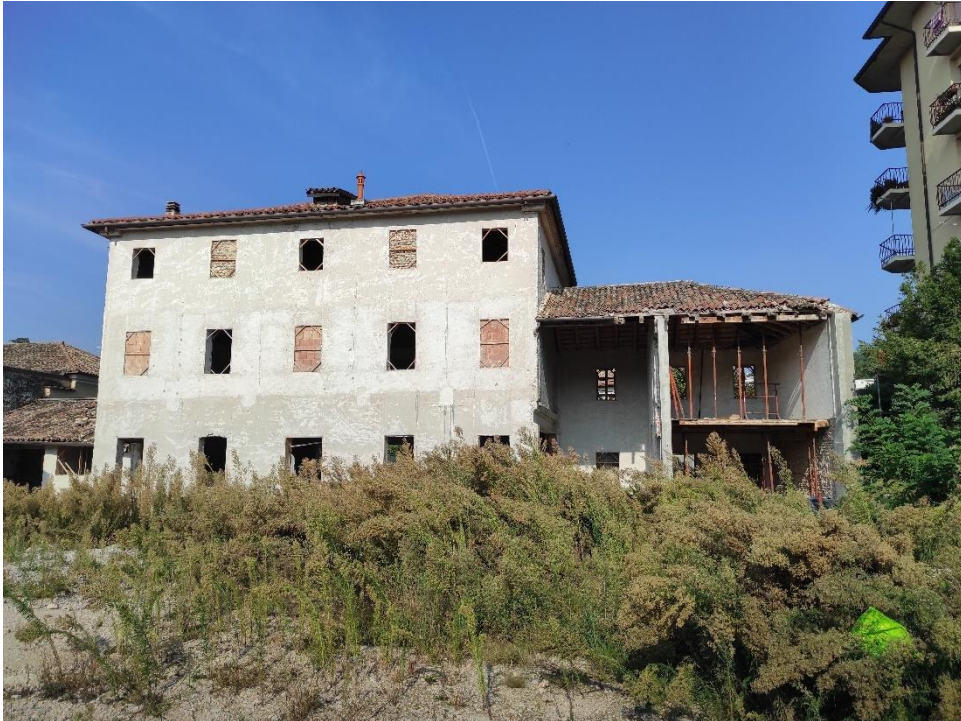
Il compendio oggetto di valutazione, costruito presumibilmente alla fine del 1800, è formalmente costituito da tre unità immobiliari distribuite su due fabbricati che, al momento del sopralluogo, risultavano oggetto di intervento edilizio.

Nello specifico l'immobile principale risulta composto da due unità residenziali: il sub 7 (posto ad est) sviluppato su due piani fuori terra, ed il sub 8 che pre-

senza una parte centrale di tre piani fuori terra e una parte, posta ad ovest, di un unico piano fuori terra.

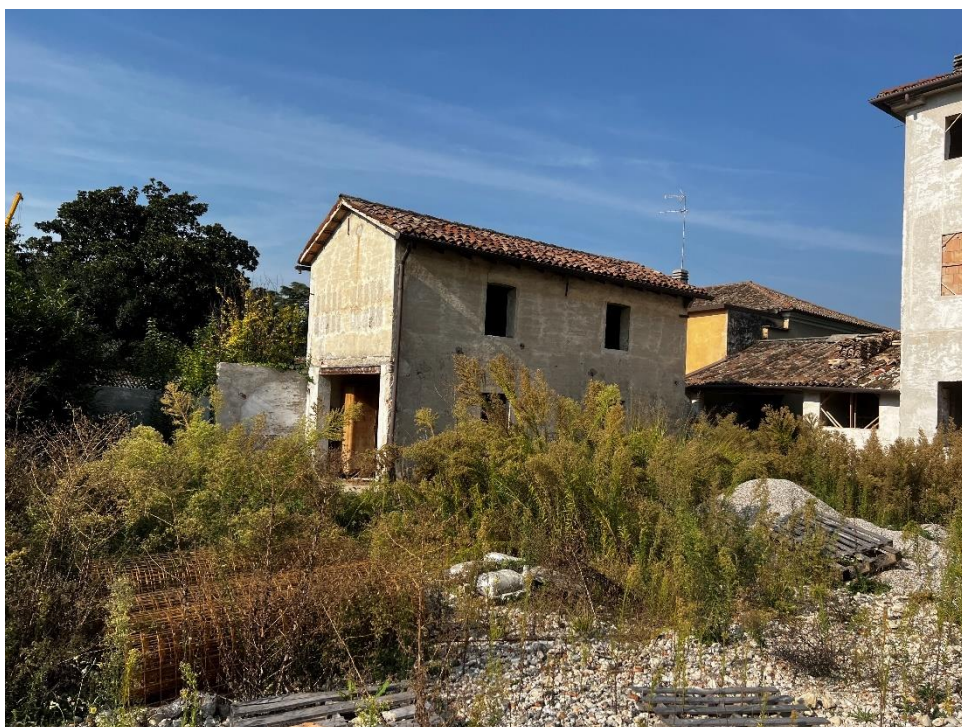
Il secondo fabbricato (sub 9), posto in aderenza al confine sud-ovest del lotto, si sviluppa su due piani fuori terra.

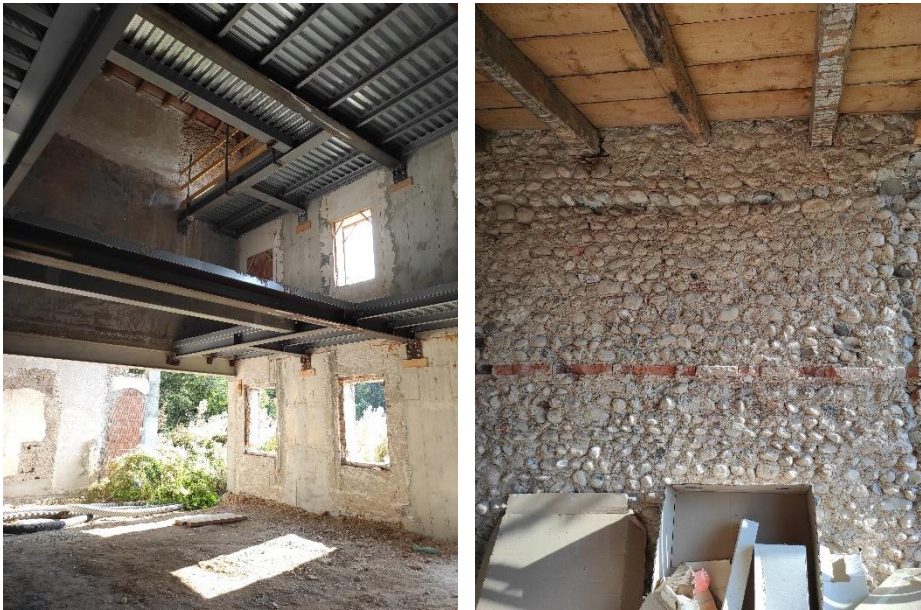
La struttura del fabbricato principale (sub 7 e 8) è costituita da pareti in mattoni pieni e sassi, rivestite; la recente ristrutturazione, in corso prima dell'instaurazione della procedura di liquidazione e ad oggi non ultimata, prevedeva il rinforzamento della struttura al fine del consolidamento antisismico, come si evince anche dall'installazione di travi e solai in acciaio nella parte centrale del sub 8.

Internamente non sono presenti tramezze di divisione e i solai, presenti nella porzione centrale del sub 8, non risultano accessibili in quanto non sono presenti scale di collegamento con il piano terra; non si è riscontrata la presenza né di impianti né di finiture; assenti anche i serramenti; la copertura è in legno e tavelle in cotto.

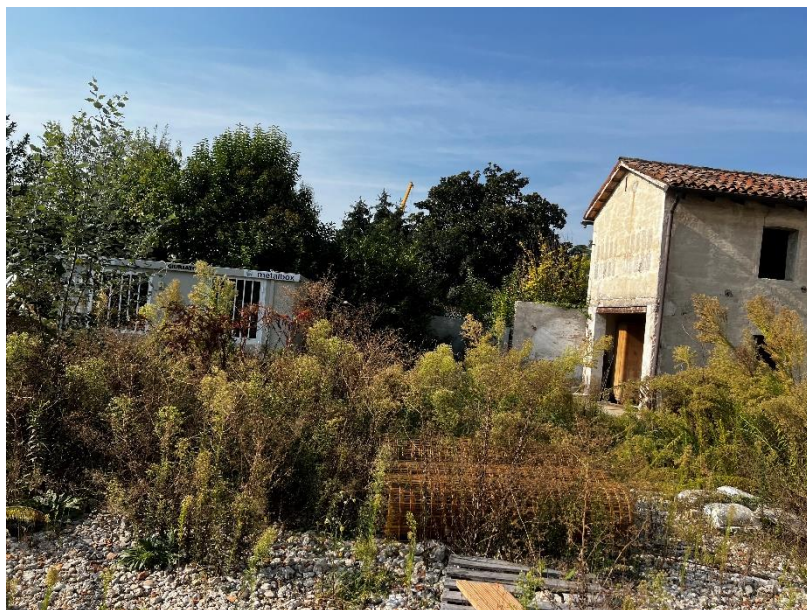
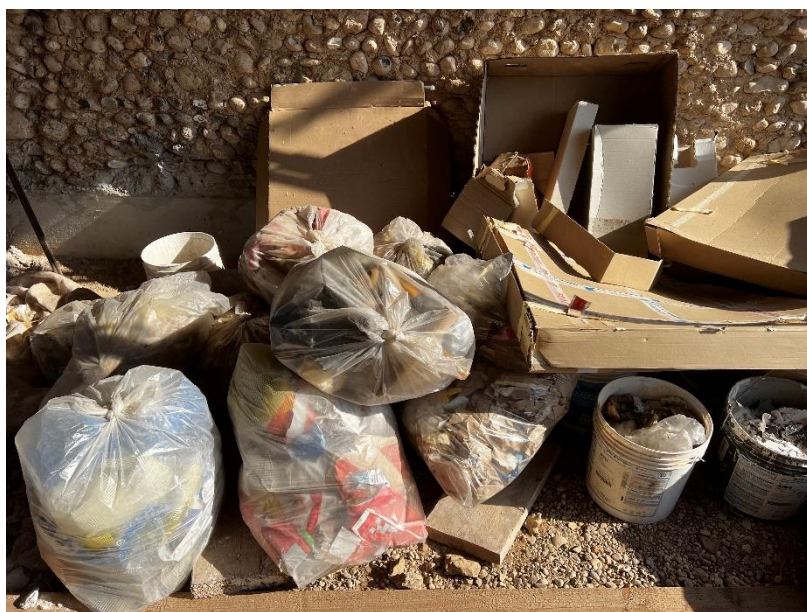
Il magazzino (sub 9) è costituito da due stanze, una al piano terra e una al piano primo, collegate internamente mediante una scala in legno; l'edificio presenta una struttura in muratura con solaio interpiano in legno, mentre la pavimentazione del piano terra è in pietra; le finestre non sono provviste di serramenti, mentre al piano terra è presente un basculante in metallo sul lato nord e delle grate in metallo alle finestre; non si è riscontrata la presenza di alcun tipo di impianto.

Si fa inoltre presente che l'area scoperta si presenta in uno stato manutentivo pessimo, dovuto sia alla presenza di sterpaglie e vegetazione varia, sia per il

passaggio di mezzi e quant'altro necessario per gli interventi eseguiti, sia per la presenza di rifiuti e materiale abbandonato in varie zone del sito.

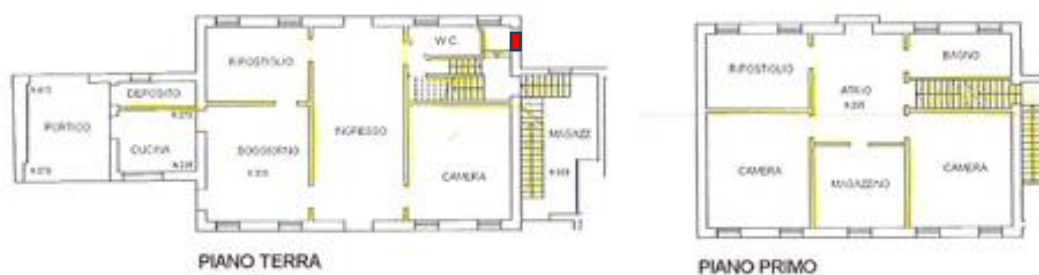
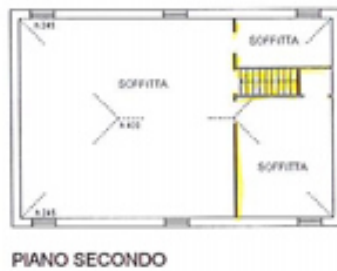
- sub 8: internamente, non sono presenti né le tramezze né le scale per accedere ai piani superiori; alcuni fori sono stati chiusi;

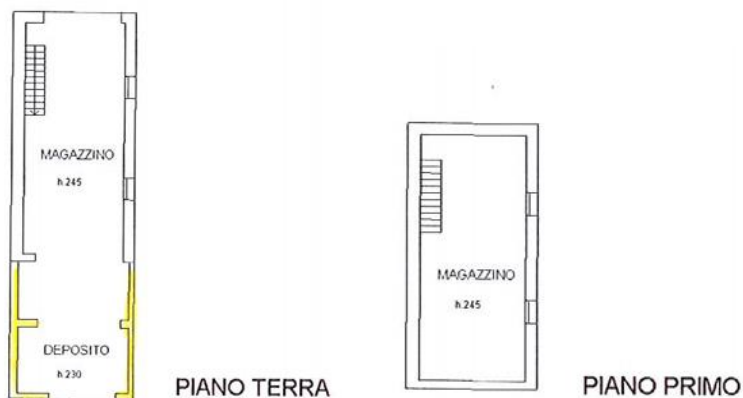
- sub 9: non è presente la porzione denominata “deposito” nella planimetria del piano terra.
