**ESECUZIONE IMMOBILIARE R.G.E. n. 406/2022**

***CONSULENZA TECNICA d'UFFICIO***

**Lotto Unico**  
**Appartamento al piano terra e ripostiglio/garage al piano interrato**

**PERIZIA DI STIMA**

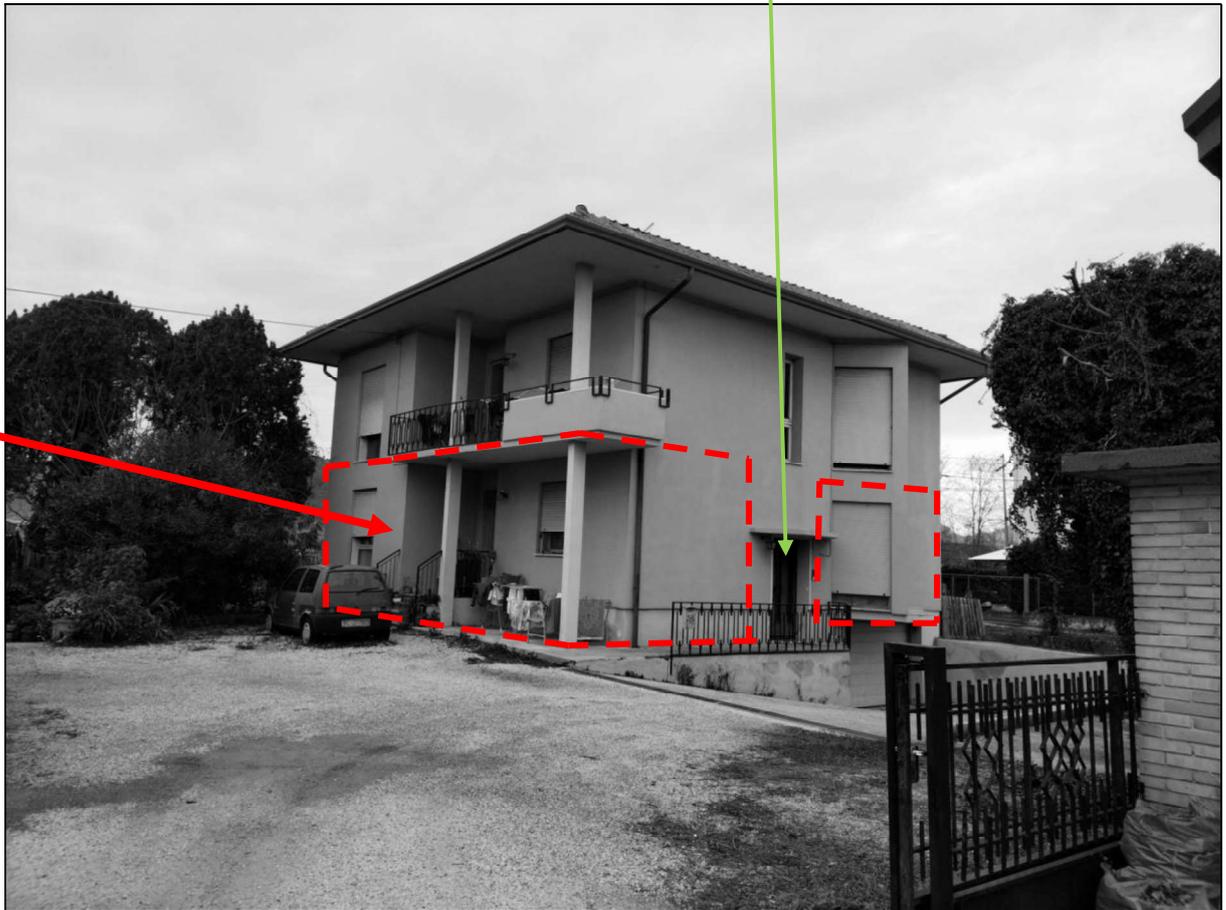
*Ingresso appartamento posto al piano primo (non oggetto di esecuzione)*

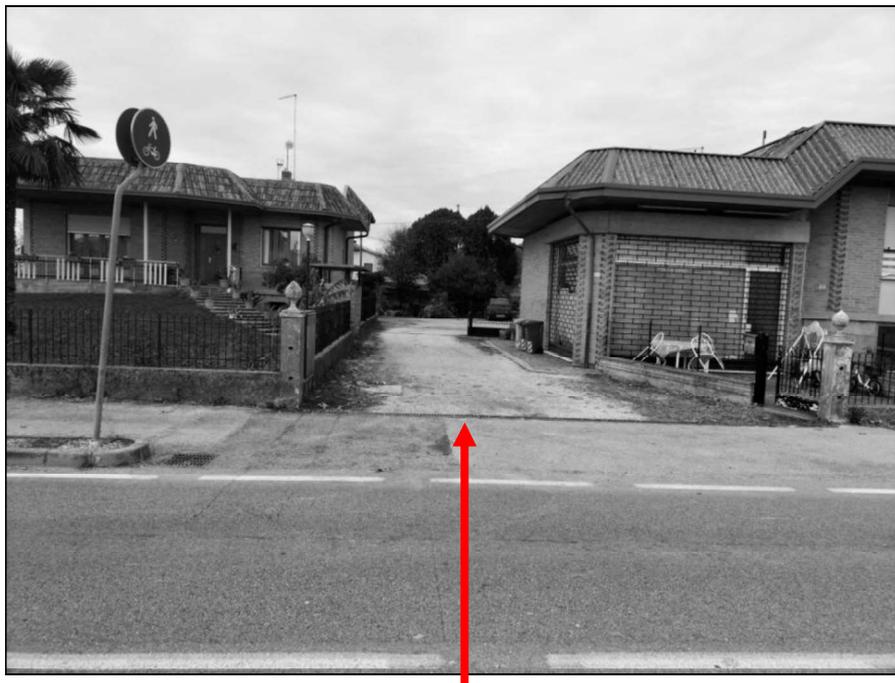
l'accesso pedonale e carrabile agli immobili avviene, tramite un vialetto in ghiaia dalla via Feltrina Vecchia, dalle aree scoperte comuni con altre unità abitative; all'appartamento al piano terra si accede direttamente dall'area scoperta comune posta a Sud dell'edificio, al garage/cantina interrati tramite una rampa posta a Sud dello stesso, il tutto come da foto seguente:

**accesso pedonale e carraio dalla via Feltrina Vecchia (posto a Est dell'edificio)**

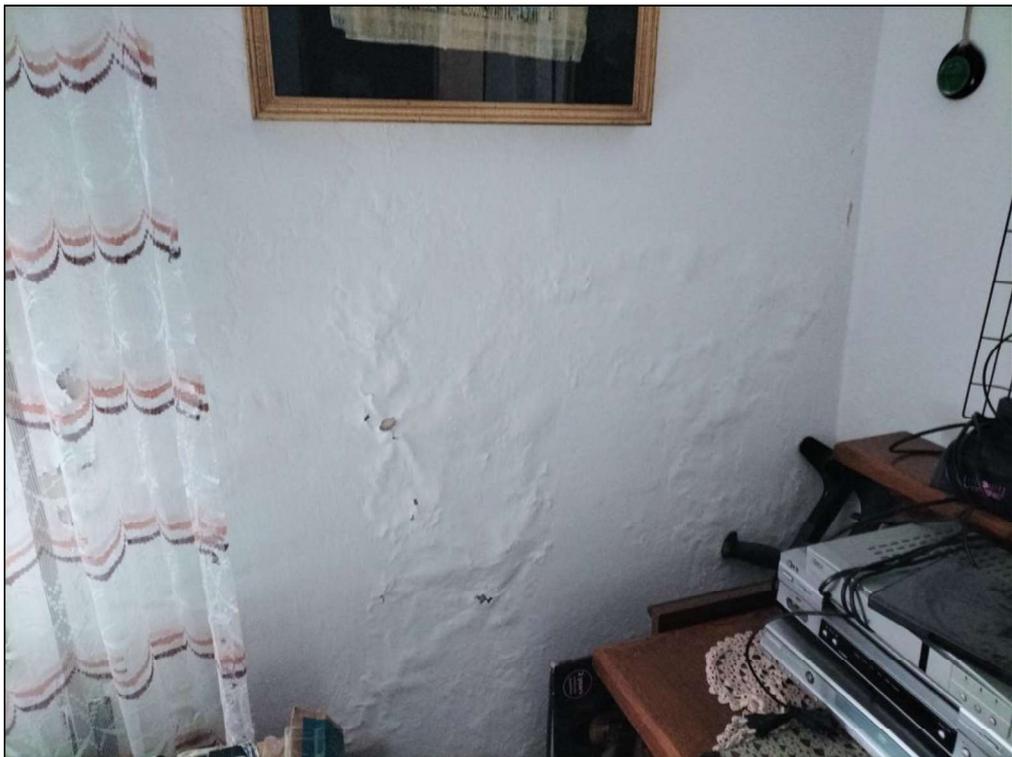
#### **Vista interna murature locale ufficio a Sud**

La realizzazione dell'edificio, e quindi degli immobili staggiati, come precedentemente detto, risale all'anno 1963; le costruzioni in tale periodo venivano realizzate con modeste attenzioni per i materiali usati e in generale per l'impiantistica e finiture in genere. Lo stato attuale delle finiture interne dell'appartamento sono pessime, si sono rilevate evidenti problematiche derivanti da infiltrazioni d'acqua dai sovrastanti locali e di umidità di risalita sulle murature sia interne che perimetrali, vedasi foto seguente:

E' da verificare l'impiantistica elettrica e termoidraulica per adeguamenti alla normativa ora vigente, lo stato attuale e precario/pessimo.

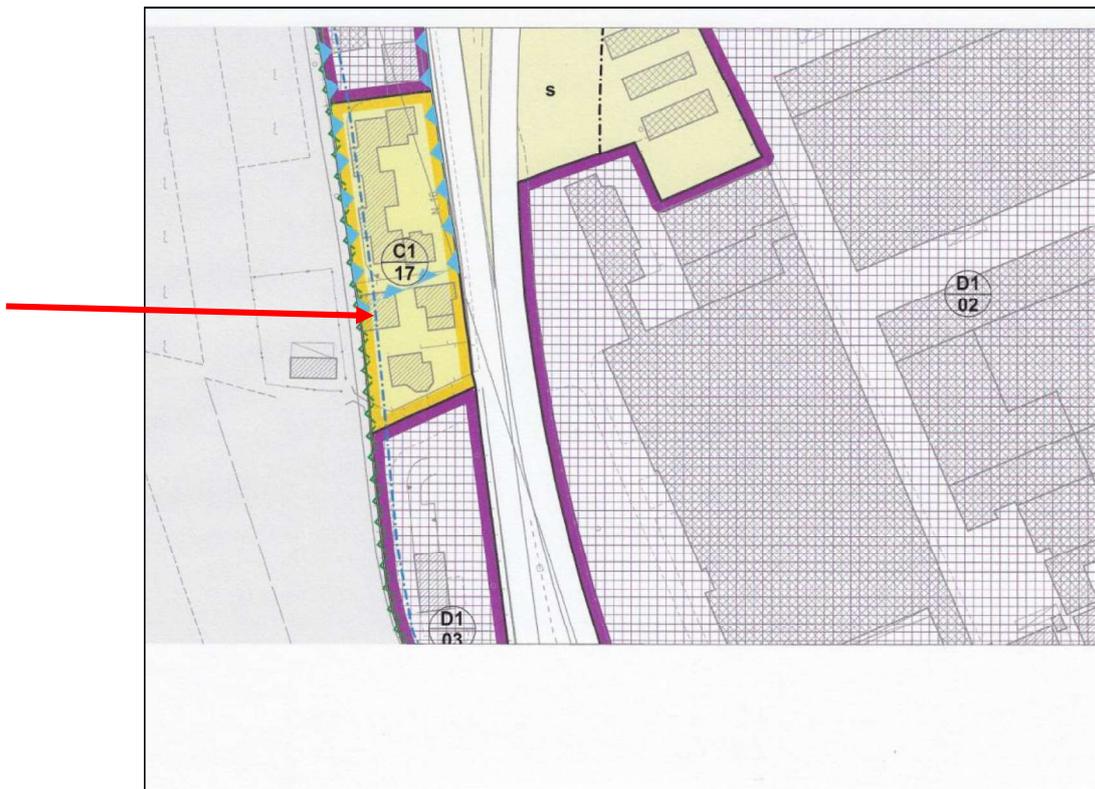
**Inquadramento zona sul PRG/P.I. del Comune di Crocetta del Montello  
della zona ove insiste l'appartamento**

L'area, secondo il vigente PRG/P.I., ricade in ZTO – C1 – residenziale:
