TRIBUNALE ORDINARIO DI TREVISO

PROCEDIMENTO PER ESECUZIONE IMMOBILIARE RG 461 / 2022

MEMORIA TECNICA RELATIVA ALLA STIMA DEL COMPENDIO IMMOBILIARE

L'oggetto del presente elaborato peritale riguarda la valutazione estimativa di un compendio immobiliare, consistente in un'unità commerciale e le relative pertinenze coperte e scoperte (porzioni di complesso immobiliare), situati nel territorio comunale di Riese Pio X° (TV) in via Cendrole n. 52.

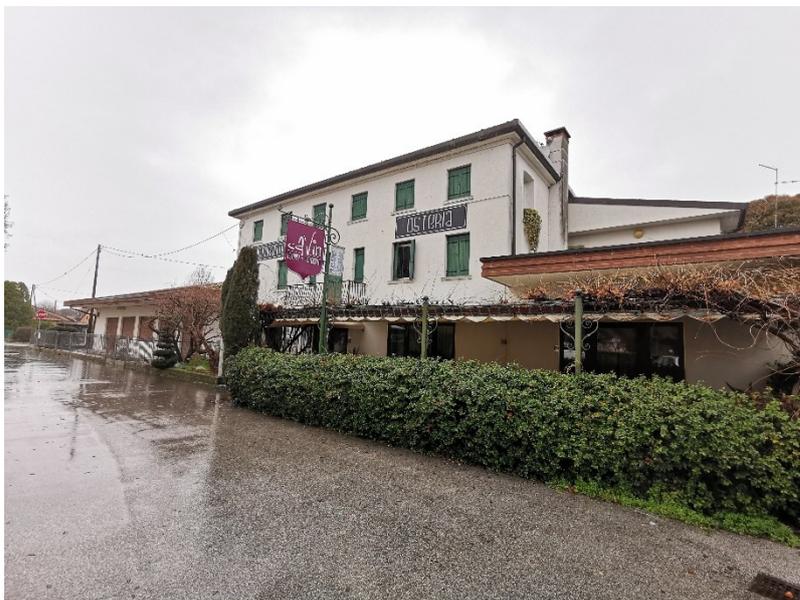
Fig n. 2_ Inquadramento generale del compendio.

Viene rappresentata in seguito (vedi Fig n. 2) la tipologia del fabbricato in cui è collocato il lotto immobiliare oggetto di valutazione estimativa:

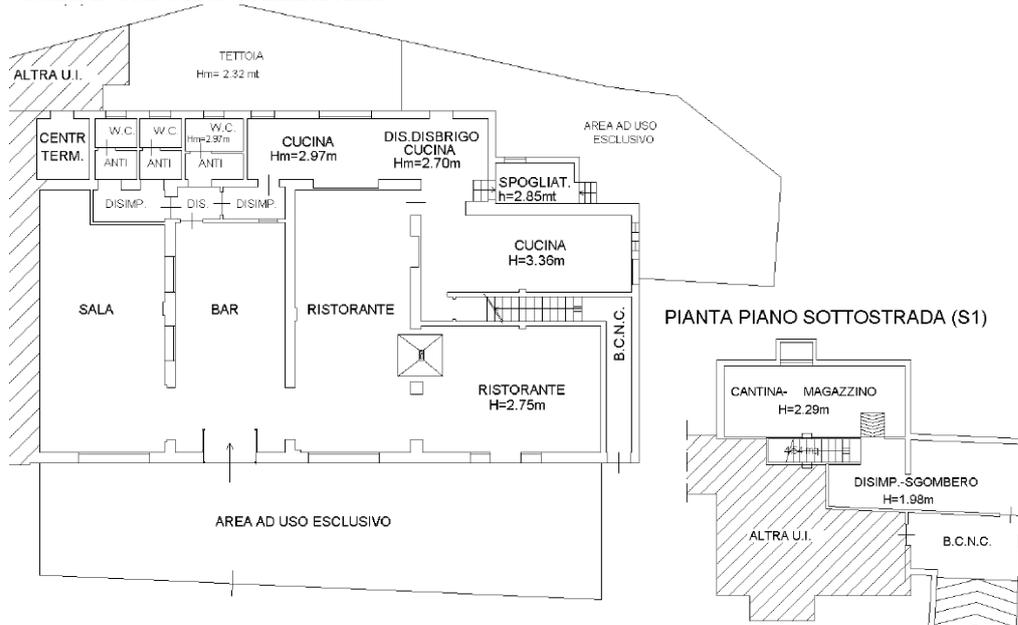
Fig. n. 3 _ Estratto planimetria catastale, relativa al piano terra

Nelle fig. 3 e 4 di seguito proposte, vengono raffigurati gli estratti delle planimetrie catastali dell'unità commerciale.

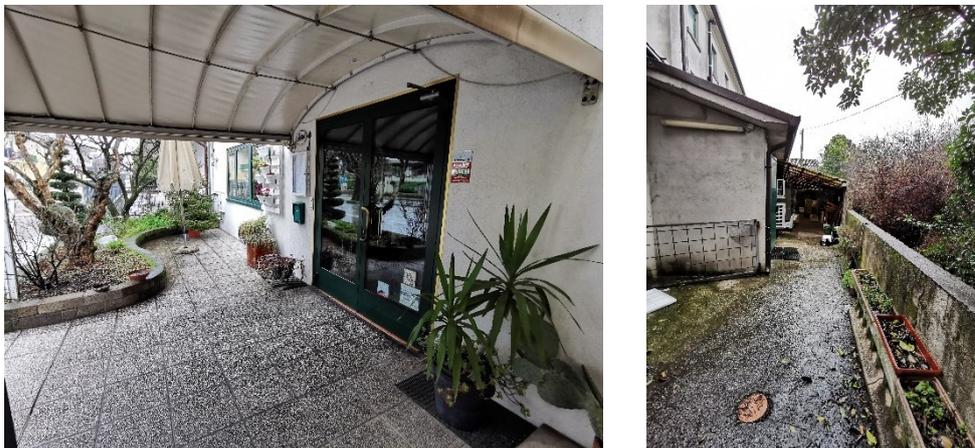
Fig n. 7 _ Panoramiche esterne

Si precisa che gli arredi e le attrezzature presenti all'interno delle fotografie riportate in perizia non sono oggetto e non rientrano nella valutazione dell'immobile.

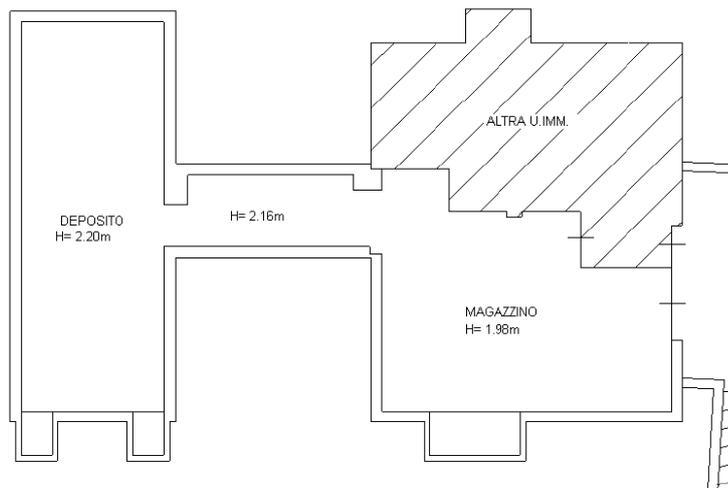
Fig. n. 8 - Estratto planimetria catastale, relativa al magazzino sub. 10

Al piano primo sottostrada del complesso immobiliare è presente un magazzino oggetto di pignoramento che dispone di un autonomo accesso dalla pubblica via. Nella Fig. 8 di seguito proposta, viene riportata la planimetria catastale del magazzino depositata presso l'ufficio Provinciale-Territorio di Treviso servizi catastali.

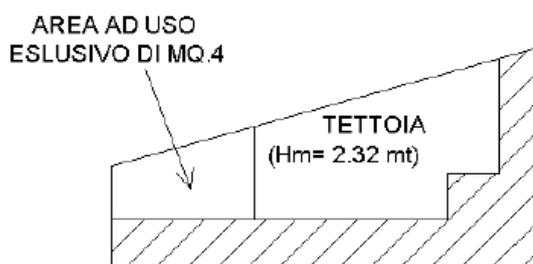
Fig. n. 10_ Estratto planimetria catastale, relativa alla tettoia sub. 27

La tettoia oggetto di pignoramento, risulta posta a nord del complesso immobiliare ed è comunicante con le aree di pertinenza del ristorante. Nella Fig. 10 di seguito proposta, viene riportata la planimetria catastale della tettoia depositata presso l'ufficio Provinciale-Territorio di Treviso servizi catastali.

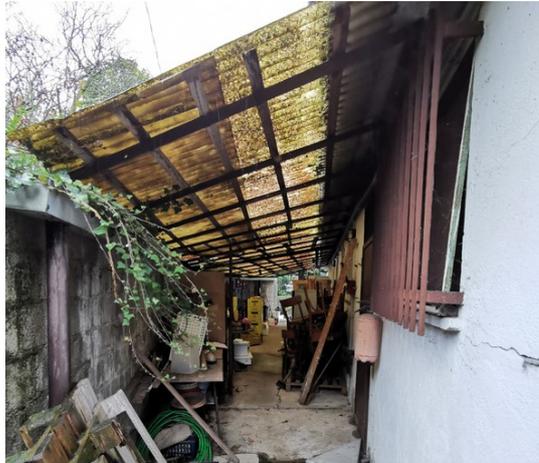
Fig n. 11 _ Panoramiche della tettoia

Si riporta in seguito un report fotografico dell'unità immobiliare oggetto di disamina:

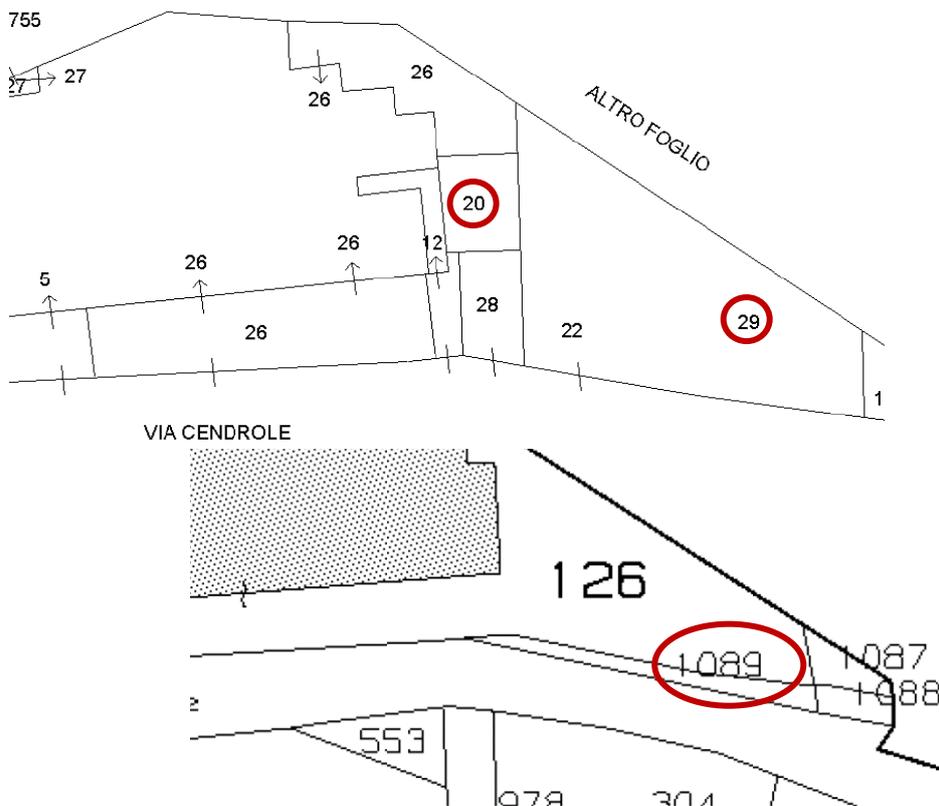
Fig. n. 12_ Estratti elaborato planimetrico e di mappa catastale

Il lotto immobiliare pignorato comprende un'area scoperta pertinenziale di proprietà esclusiva, con accesso da pubblica via, identificata con i subb. 20, 29 del mappale 126 e dal mappale 1089. Nella Fig. 12 di seguito proposta, viene riportato un estratto planimetrico catastale con cerchiare le aree in oggetto.

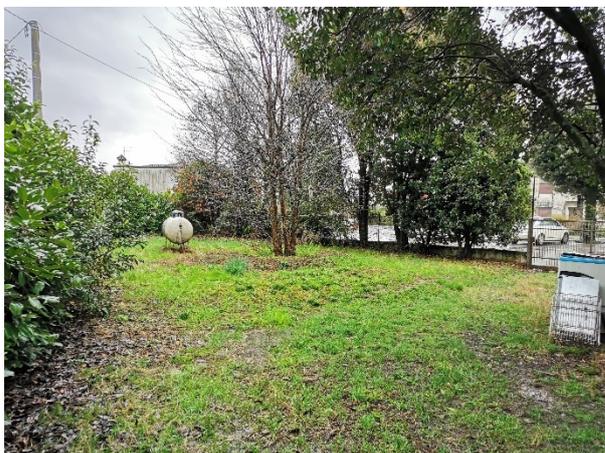
Fig n. 13 _ Panoramica dell'area esterna

- l'accesso avviene da via Cendrole attraverso il passaggio su un'area comune (sub. 22);
- l'area risulta completamente recintata con rete metallica plastificata e dotata di accesso carraio con cancello in ferro apribile manualmente;
- l'area identificata con il sub. 29 del mappale 126 e il mappale 1089 è destinata a verde alberato. Come già segnalato in precedenza, su tale area è presente una cisterna fuori terra per il combustibile a servizio del generatore di calore del ristorante;
- l'area identificata con il sub. 20 è caratterizzata da una parte del solaio di copertura del piano interrato dell'unità commerciale e risulta pavimentata in cemento;

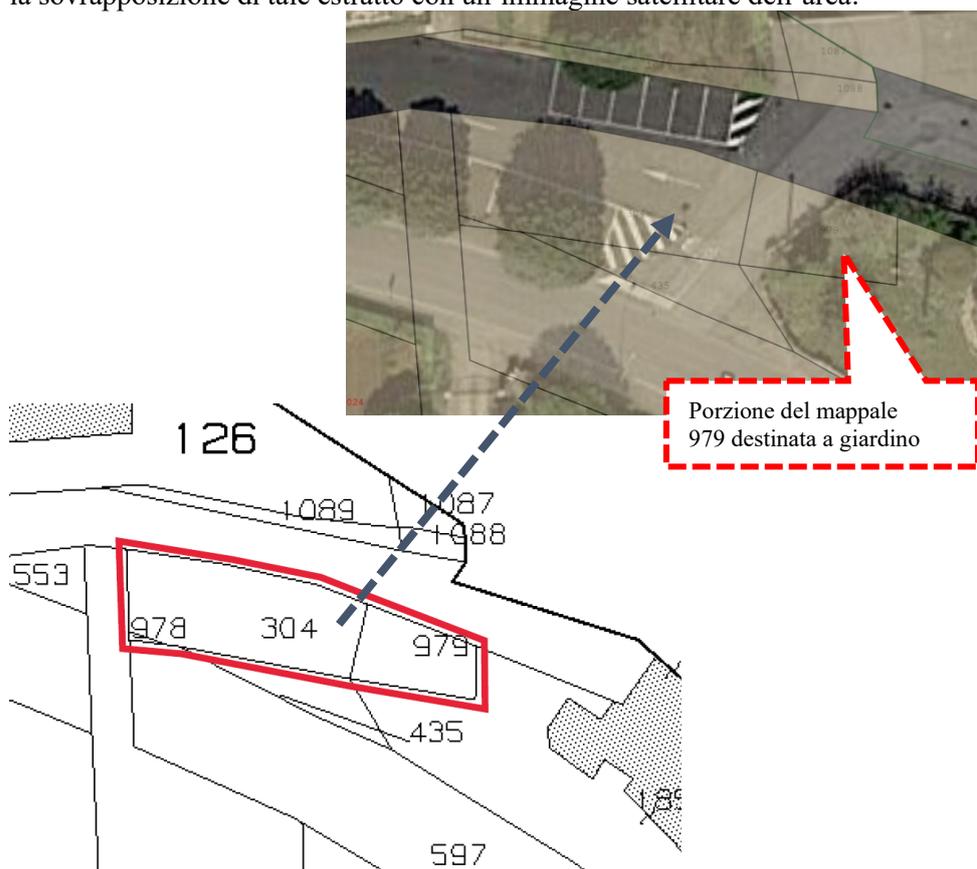
Fig. n. 14_ Sovrapposizione estratto - foto satellitare (fonte Topgeometri.it) e estratto di mappa catastale

risultano essere poste a sud del complesso immobiliare con all'interno le unità oggetto di pignoramento. Nella Fig. 14 di seguito proposta, vengono individuate, su di un estratto di mappa catastale, le aree oggetto di disamina, inoltre viene proposta la sovrapposizione di tale estratto con un'immagine satellitare dell'area.

Si evidenzia come tali aree siano state individuate mediante sovrapposizione delle mappe catastali sugli elaborati aerofotogrammetrici confermate da riprese fotografiche in sito.

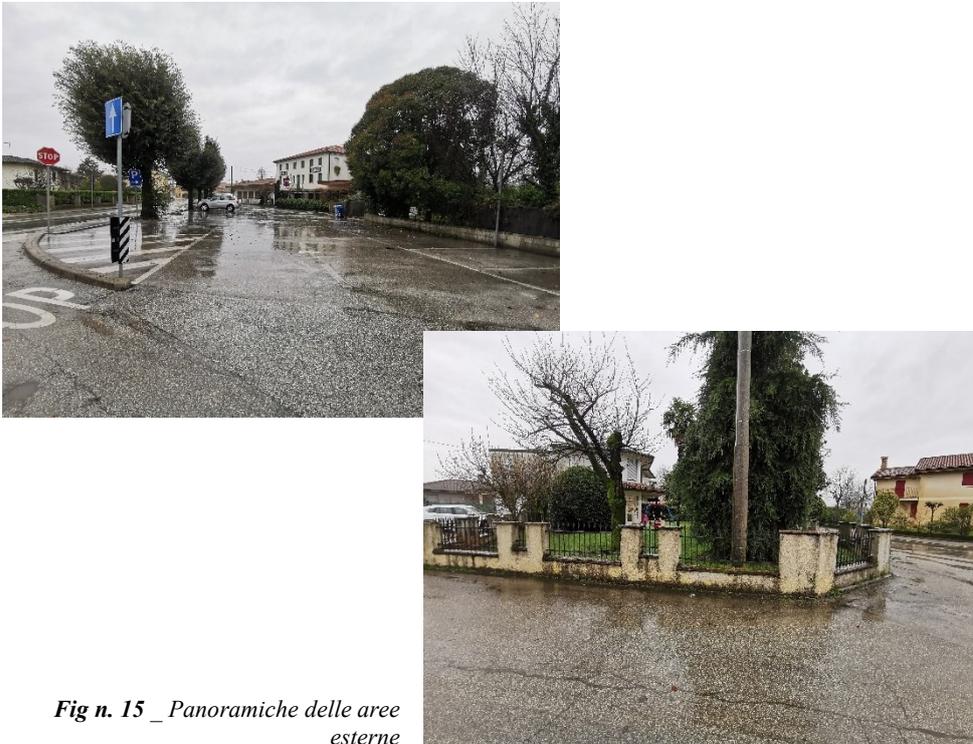
Fig n. 15 _ Panoramiche delle aree esterne

- tali aree non risultano delimitate, ne recintate e la loro identificazione è avvenuta in via speditiva mediante sovrapposizione delle mappe catastali su riprese aerofotogrammetriche.
