TRIBUNALE DI TREVISO
SEZIONE ESECUZIONI IMMOBILIARI

PROCEDIMENTO DI ESECUZIONE IMMOBILIARE
RGE N. 254/2022

RAPPORTO DI VALUTAZIONE IMMOBILIARE

ESPERTO STIMATORE: ING. TARTARO ALBERTO

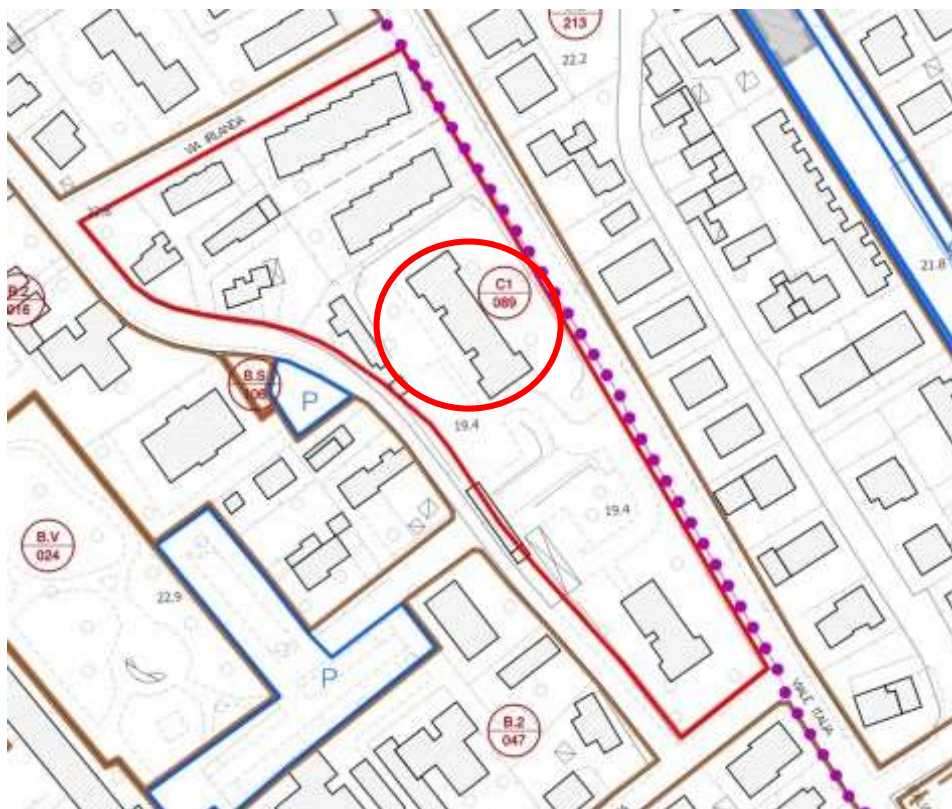
Dall'esame dello strumento urbanistico vigente, pubblicato sul sito web del Comune di Treviso, lo scrivente ha potuto accertare che le consistenze immobiliari in oggetto di stima ricadono per quanto riguarda gli strumenti urbanistici vigenti (Piano Interventi) e approvati in "SOTTOZONA C.1 - aree di completamento dell'edificazione" (normate ai sensi dell' art. 37.1 delle Norme Tecniche Operative – estratto Tavola T01.8 sottoriportato):

<< Comprende le parti del territorio parzialmente edificate, per le quali si prevede il completamento dell'edificazione, la ristrutturazione o sostituzione di singoli edifici e la riconversione di destinazioni improprie.>>
