Tribunale Ordinario di Treviso
Liquidazione giudiziale n. 34 – 1/2022

PERIZIA DI STIMA
relativa a
BENI IMMOBILI

Perito Stimatore: ing. Martino Scaramel

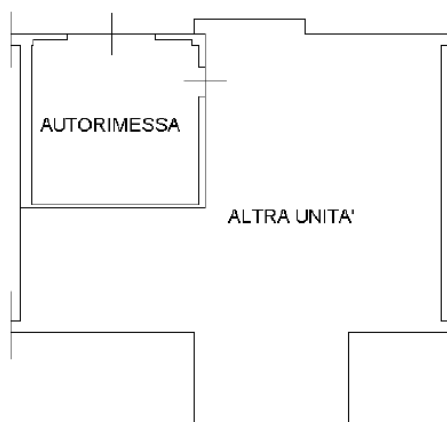
Fig. 15 - Estratto planimetria catastale, relativa al garage

Il lotto immobiliare è composto inoltre da un garage, posto all'interno del volume del fabbricato, con accesso direttamente su via Cristoforo Moro. Nella Fig. 15 di seguito proposta, viene raffigurata la planimetria catastale del garage depositata presso l'ufficio Provinciale-Territorio di Padova servizi catastali.

- l'accesso carraio avviene tramite un portone attestato sulla pubblica via. Il locale dispone anche di un accesso direttamente comunicante con la zona ingresso dell'abitazione al piano terra;
- il portone di accesso al garage è di tipo sezionale ad apertura manuale;
- la pavimentazione è in piastrelle di ceramica, mentre le pareti sono in parte intonacate a civile e tinteggiate e in parte, come il soffitto, rivestite in cartongesso prive di tinteggiatura;
- in merito alla conformità dello stato di fatto rispetto agli elaborati planimetrici catastali depositati presso l'ufficio Provinciale-Territorio di Padova servizi catastali, si rileva che a seguito delle rilevazioni condotte sul garage, non sono emerse sostanziali difformità.

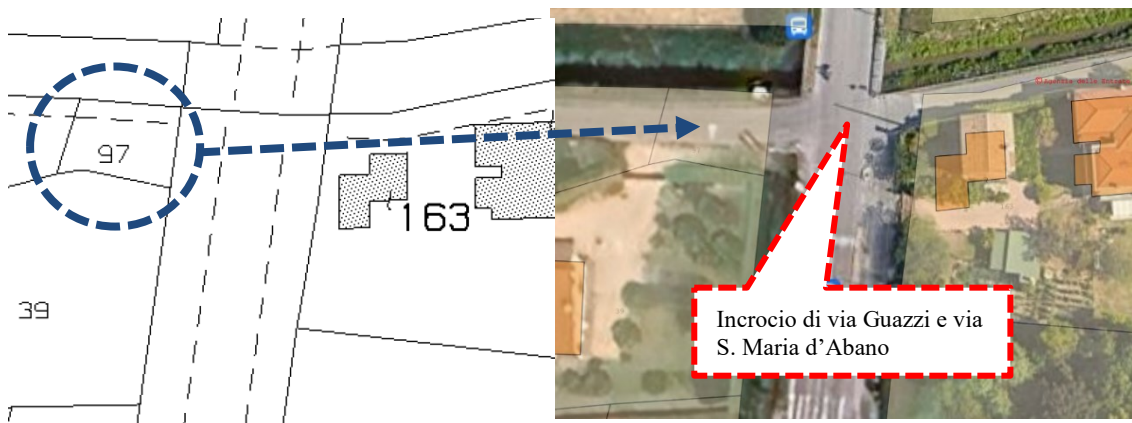
Fig. n. 30_ Sovrapposizione foto satellitare (fonte Topgeometri.it) e estratto di mappa catastale

Nella Fig. 30 di seguito proposta, viene individuato, su di un estratto di mappa catastale, il mappale 97, inoltre viene proposta la sovrapposizione di tale estratto con un'immagine satellitare dell'area.

Da tale sovrapposizione di può desumere, in modo sommario, che tale particella insiste in parte

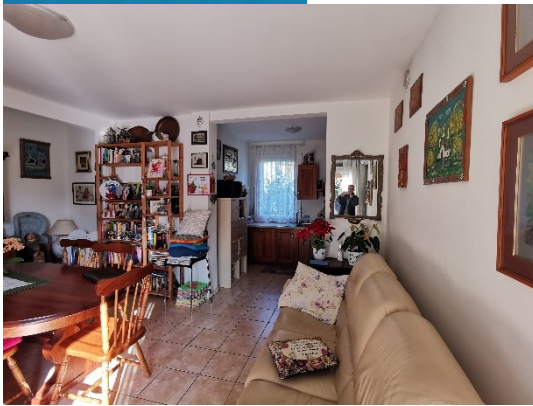
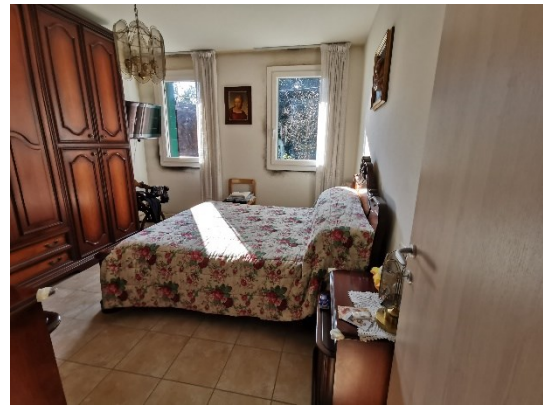
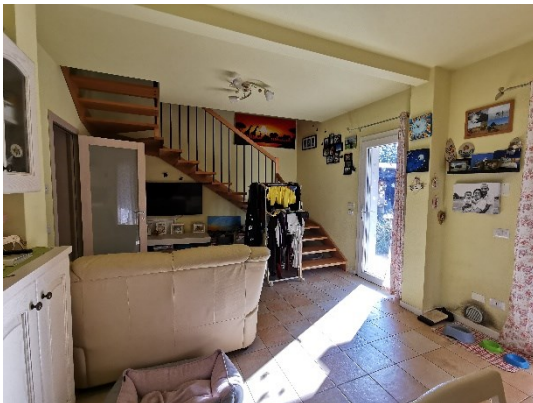
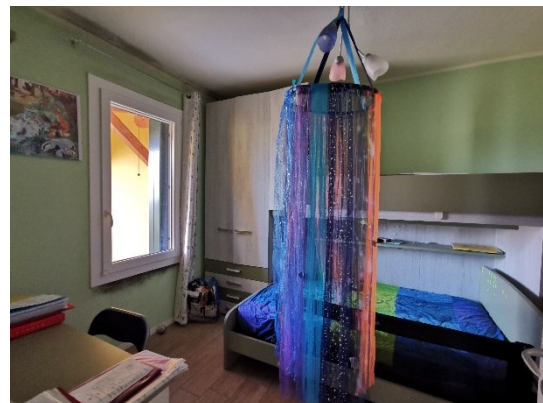
Fig. 34– Panoramiche dell’abitazione

- esternamente le pareti risultano rivestite con isolante termico con finitura superficiale rasata (cappotto), mentre internamente le pareti sono intonacate e tinteggiate. Si segnala la diffusa presenza di muffe sulle pareti e sui soffitti localizzate in particolare sul contorno dei serramenti e sugli angoli dei locali; tali fenomeni hanno comportato un deterioramento degli intonaci con evidenti manifestazioni di distacco e/o sfarinamento degli stessi;

- nella camera matrimoniale al piano primo, sul soffitto, si segnala che l'intonaco risulta deteriorato a causa della presenza di infiltrazioni di acqua;

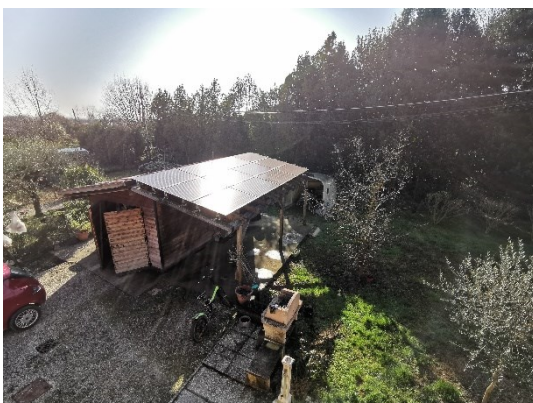
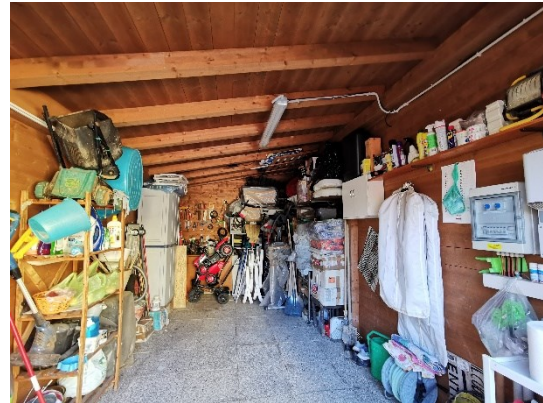
Fig. 35– Panoramiche del garage

- l'accesso avviene dall'area esterna in comune con l'abitazione;
- la struttura dei locali è in legno sia delle murature che della copertura, quest'ultima si presenta inclinata ad una falda con manto di copertura in coppi;
- a lato del locale garage è presente un pergolato dotato, sulla copertura, di impianto fotovoltaico a servizio dell'abitazione;
- il locale garage ha un'altezza media di circa 2,60 m;
- in merito alla conformità dello stato di fatto rispetto agli elaborati planimetrici catastali depositati presso l'ufficio Provinciale-Territorio di Padova servizi catastali, si rileva che a seguito delle rilevazioni condotte in sito non sono emerse sostanziali difformità.
