**TRIBUNALE DI VERONA**  
**ESECUZIONI IMMOBILIARI**

**PERIZIA DI STIMA**

<b>Esecuzione Immobiliare</b>	<b>R.G.E. n° 294/2023</b>
<b>Giudice</b>	<b>Dott. Attilio Burti</b>
<b>Creditore procedente</b>	
<b>Parte eseguita</b>

Piena proprietà per la quota di 1/6 di edificio unifamiliare del tipo "da cielo a terra", composto da abitazione (immobile "A") con annessi un deposito (immobile "A/1"), un'autorimessa (immobile "A/2") e un'area scoperta pertinenziale (immobile "A/3"), il tutto situato nel Comune di Caldiero, Provincia di Verona, in via Musi n° 41.

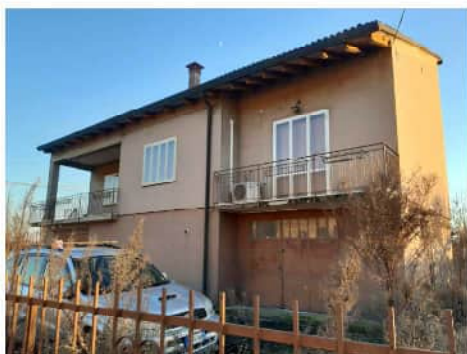
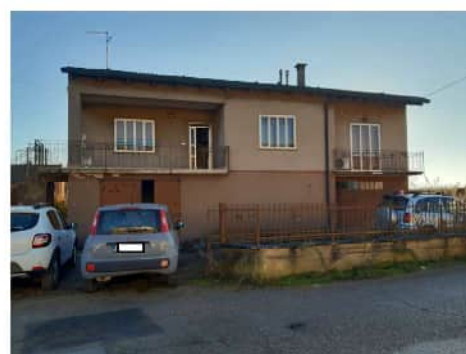
Trattasi della piena proprietà per la quota di 1/6 di un edificio unifamiliare del tipo "da cielo a terra", composto da un'**abitazione** con annessi un **deposito**, un'**autorimessa** e un'**area scoperta** pertinenziale (corte esclusiva), il tutto sito nel Comune di Caldiero, Provincia di Verona, in via Musi n° 41 (rif. allegato n° 7, foto n° 1 - 2 - 3 - 4 - 5).

L'abitazione, disposta su un unico piano fuori terra, è sita al piano primo dello stabile, mentre il deposito e l'autorimessa sono ubicati al piano terra dell'edificio, il quale non è dotato di ascensore. Infine, l'area scoperta (corte esclusiva) di pertinenza del fabbricato lo circonda su tutti i lati.

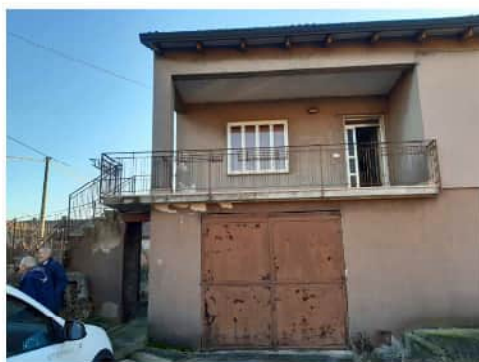
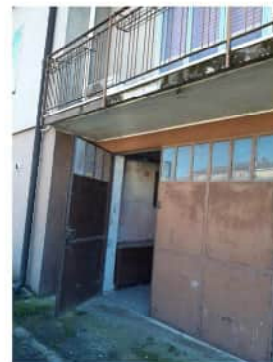
L'accesso pedonale e carraio alle unità immobiliari avviene direttamente dalla prospiciente via pubblica - via Musi - attraverso due distinti cancelli (pedonale e carraio), entrambi metallici ad apertura manuale, che consentono l'ingresso alla corte esclusiva circostante il fabbricato (rif. allegato n° 7, foto n° 2 - 3 - 6). Attraversando quest'ultima si ha quindi modo di raggiungere sia la scala di accesso all'abitazione sita al piano primo (rif. allegato n° 7, foto n° 3), sia gli ingressi delle porzioni immobiliari accessorie (deposito e autorimessa) site al piano terra (rif. allegato n° 7, foto n° 33 - 45).

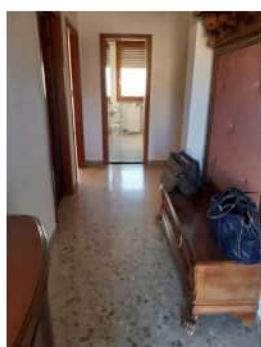
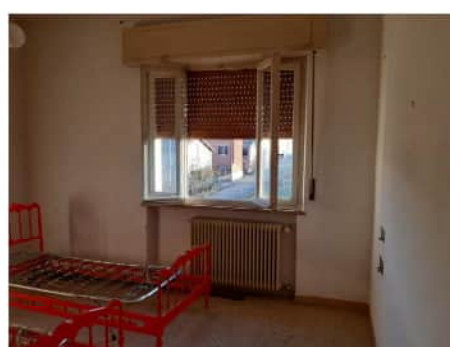
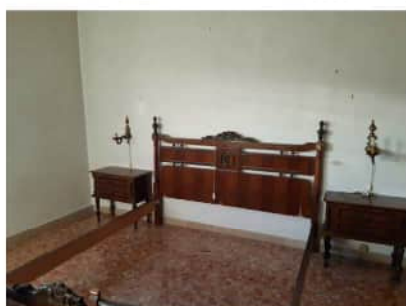
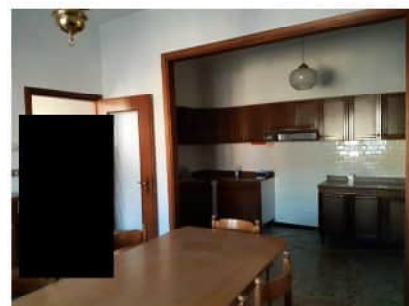
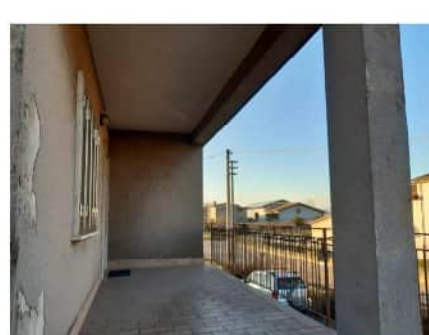
All'interno dell'unità sono presenti i seguenti vani (rif. allegato n° 7, foto da n° 7 a n° 23): un corridoio, tre camere, un bagno (contenente una tazza w.c., un bidet, un lavabo, un piatto doccia ed una vasca), una sala da pranzo, una cucina, un soggiorno, un balcone ed un terrazzo.

Le caratteristiche edilizie e le finiture interne dell'unità immobiliare sono le seguenti (rif. allegato n° 7, foto da n° 7 a n° 26):

- 
- pareti verticali intonacate e tinteggiate al civile, in scarso stato di manutenzione e conservazione;
  - porte interne in legno a battente, in parte con specchiature in vetro, in scarso stato di manutenzione e conservazione;

- infissi esterni in parte in legno e vetro singolo, in parte doppi con all'interno infissi in legno e vetrocamera e all'esterno infissi in alluminio e vetro singolo, in generale in scarso stato di manutenzione e conservazione;

- pavimenti in parte in piastrelle di ceramica e in parte in piastrelle di graniglia di marmo, in sufficiente stato di manutenzione e conservazione;
  - rivestimenti della cucina e del bagno in piastrelle di ceramica, in sufficiente stato di manutenzione e conservazione;

Internamente, questa unità immobiliare si presenta in uno scarso stato di manutenzione e conservazione. Al riguardo, si segnala che è stata rinvenuta un'esfoliazione derivante da infiltrazioni di acque meteoriche, posta all'intradosso del solaio superiore (rif. allegato n° 7, foto n° 27), oltre ad alcune ulteriori macchie/aloni interni (rif. allegato n° 7, foto n° 28 - 29 - 30 - 31) nonché una cavillatura in prossimità dell'innesto tra una tramezza interna ed una parete perimetrale (rif. allegato n° 7, foto n° 32).

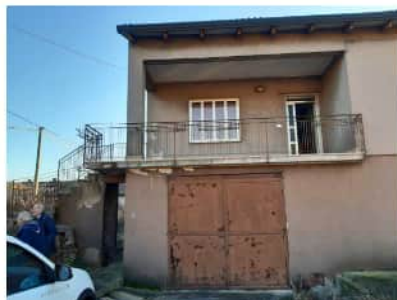
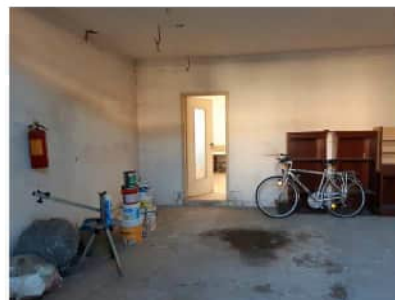
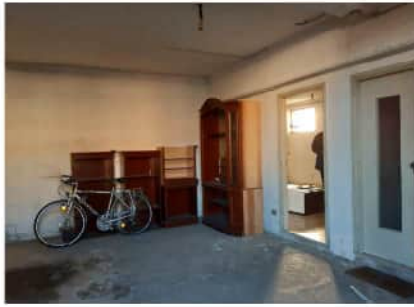
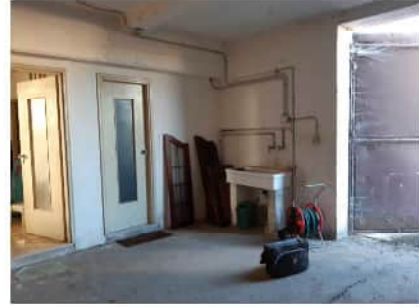
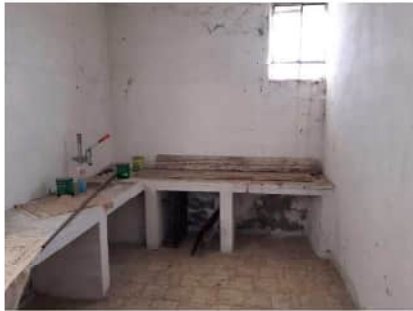
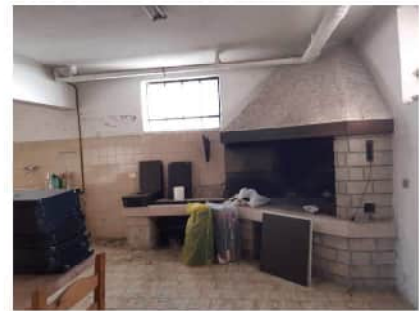
La porzione immobiliare - di fatto composta da tre locali adibiti a deposito, una centrale termica ed un piccolo locale w.c. di servizio - presenta le seguenti caratteristiche/finiture costruttive (rif. allegato n° 7, foto da n° 33 a n° 44):

- solaio superiore in latero-cemento, in sufficiente stato manutentivo;
- pavimento in parte in battuto di cemento e in parte in piastrelle di ceramica, in scarso stato manutentivo;
- impianto elettrico in parte sotto traccia e in parte con canaline esterne alle murature (conformità da verificare);
- impianto idrico in parte sottotraccia e in parte in tubi esterni alla muratura (conformità da verificare);
- portone d'ingresso metallico del tipo ad ante a battente, in scarso stato manutentivo.

Internamente, lo stato di manutenzione e conservazione è, in linea generale scarso e si segnala la presenza di umidità di risalita generalizzata in tutti i vani.

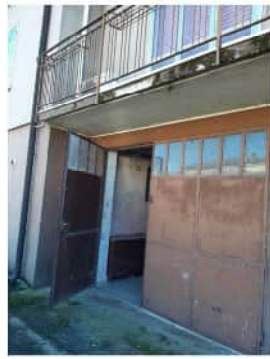
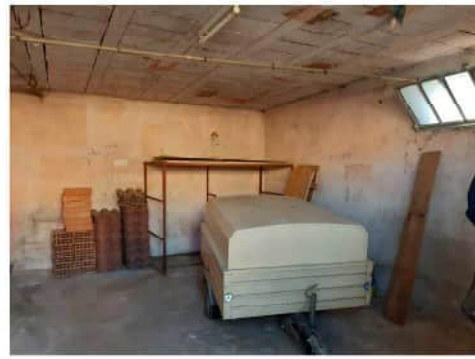
La porzione immobiliare, di fatto composta da un unico vano, presenta le seguenti caratteristiche/finiture costruttive (rif. allegato n° 7, foto da n° 45 a n° 47):

- solaio superiore in latero-cemento, in sufficiente stato manutentivo;
- pavimento in battuto di cemento, in scarso stato manutentivo;
- impianto elettrico con canaline esterne alle murature (conformità da verificare);
- portone d'ingresso metallico del tipo ad ante a battente, in scarso stato manutentivo.

Internamente, lo stato di manutenzione e conservazione è, in linea generale scarso.

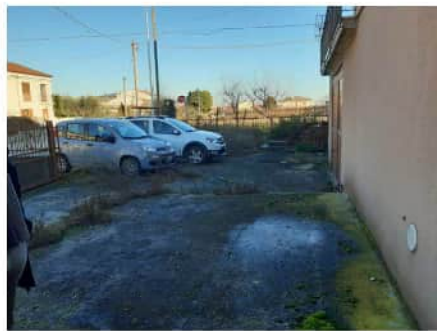
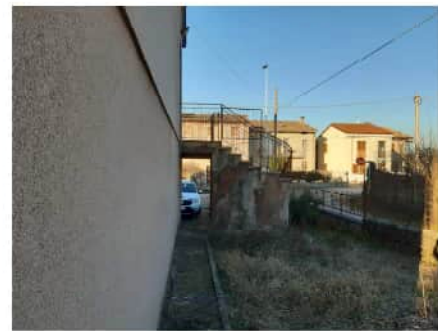
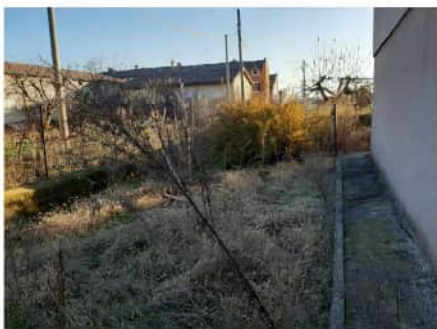
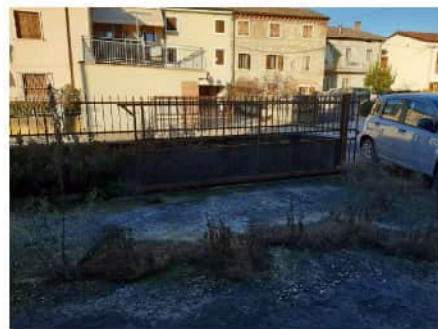
La corte è accessibile direttamente dalla prospiciente via pubblica - via Musi - con la quale confina. Trattasi di un'area di conformazione trapezoidale, avente giacitura piana, in parte pavimentata e in parte inerbita (rif. allegato n° 7, foto n° 48 - 49 - 50 - 51).

Lo stato di manutenzione e conservazione è, in linea generale, scarso, trattandosi di un'area rinvenuta in uno stato di sostanziale abbandono sia per quanto concerne le parti pavimentate sia per quanto riguarda le parti inerbite, in cui si riscontra la generalizzata e disordinata proliferazione di erbe e piante spontanee in grado di rendere disagiata il normale utilizzo, in particolar modo per quanto concerne la parte di corte posta sul retro dell'edificio (rif. lato Sud del fabbricato).

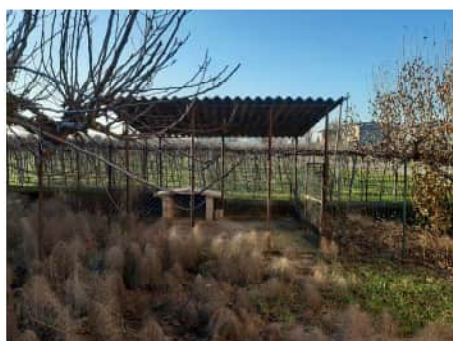
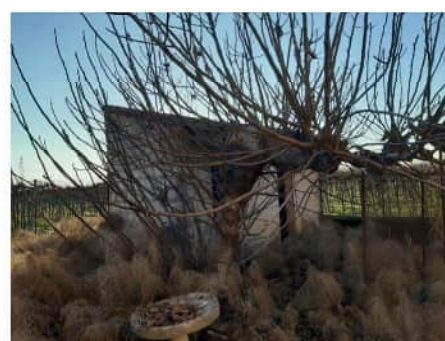
Da ultimo, si evidenzia che all'interno della corte sono stati rinvenuti - in prossimità dei confini Ovest e Sud - una tettoia (avente dimensioni di m 2,50 circa x m 2,95 circa) ed un modesto ripostiglio/"pollaio" (avente dimensioni di m 2,50 circa x m 4,45 circa), così realizzati:

- la tettoia ha struttura metallica e manto di copertura in onduline di fibrocemento (rif. allegato n° 7, foto n° 52 - 53);
- il ripostiglio/"pollaio" ha struttura in blocchetti di cemento e solaio di copertura in travetti di precompresso e tavole, con manto in coppi (rif. allegato n° 7, foto n° 54 - 55)

Trattasi di due manufatti in merito ai quali **non è stata rinvenuta alcuna documentazione** da cui si possa evincere la loro regolarità e conformità urbanistico-edilizia, non essendo raffigurati in nessuna delle pratiche edilizie presenti agli atti della P.A. (rif. allegato n° 6).

Pertanto, i due manufatti - che **non appaiono regolarizzabili** in via ordinaria - **dovranno essere rimossi** e non saranno oggetto di specifica stima da parte dello scrivente se non con riferimento all'area cortiva su cui insistono, con quantificazione del presumibile costo per la loro demolizione.
