TRIBUNALE ORDINARIO - VERONA - ESPROPRIAZIONI IMMOBILIARI 34/2019

LOTTO 3

1. IDENTIFICAZIONE DEI BENI IMMOBILI OGGETTO DI VENDITA:

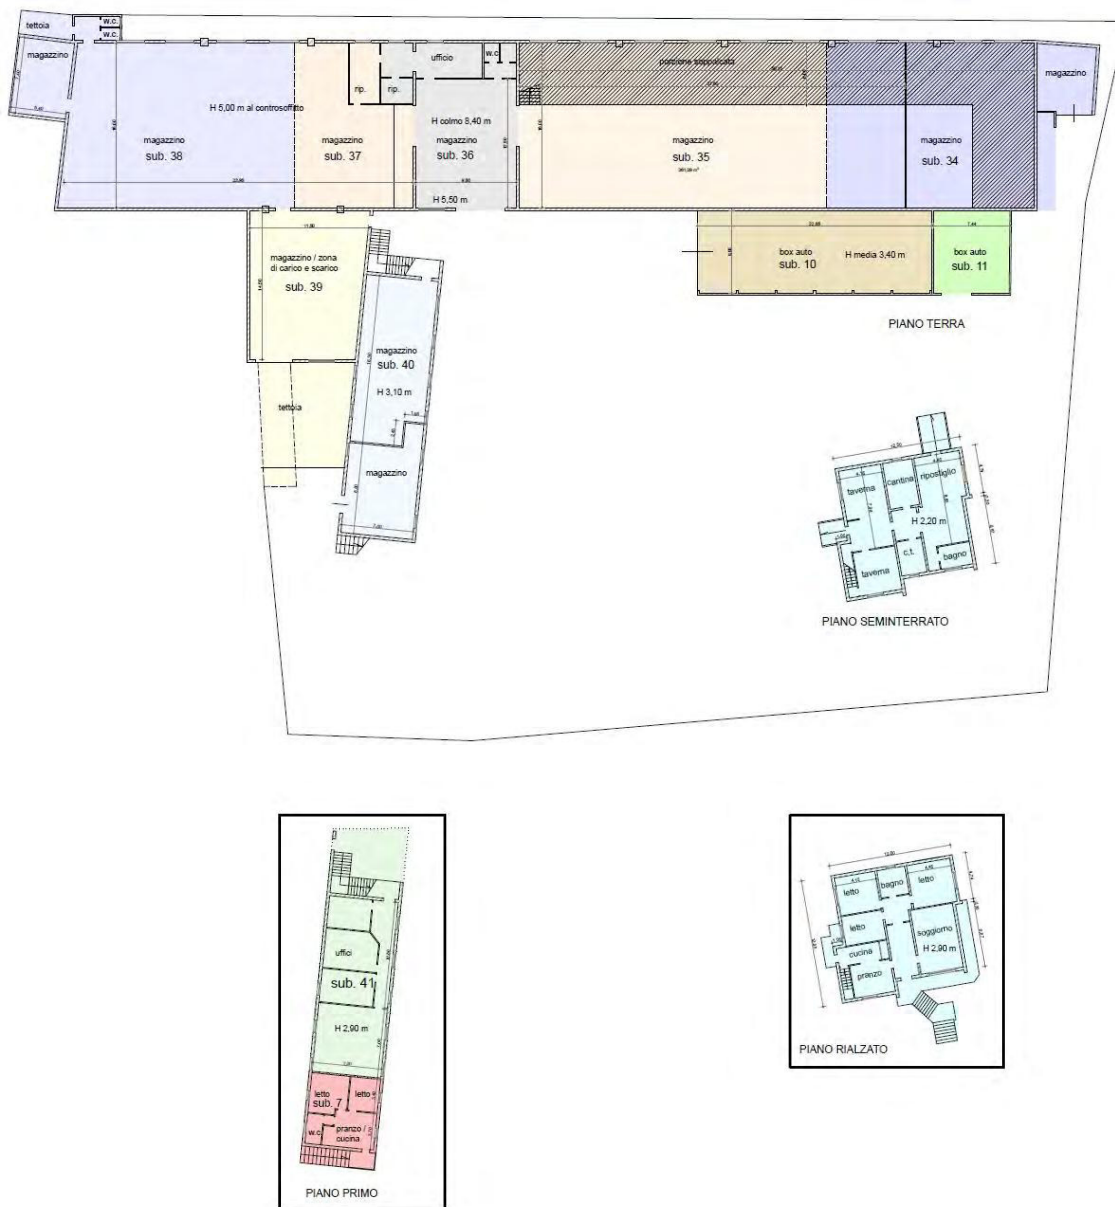
Schema planimetrico fuori scala del complesso edilizio insistente sul mapp. 186 CT

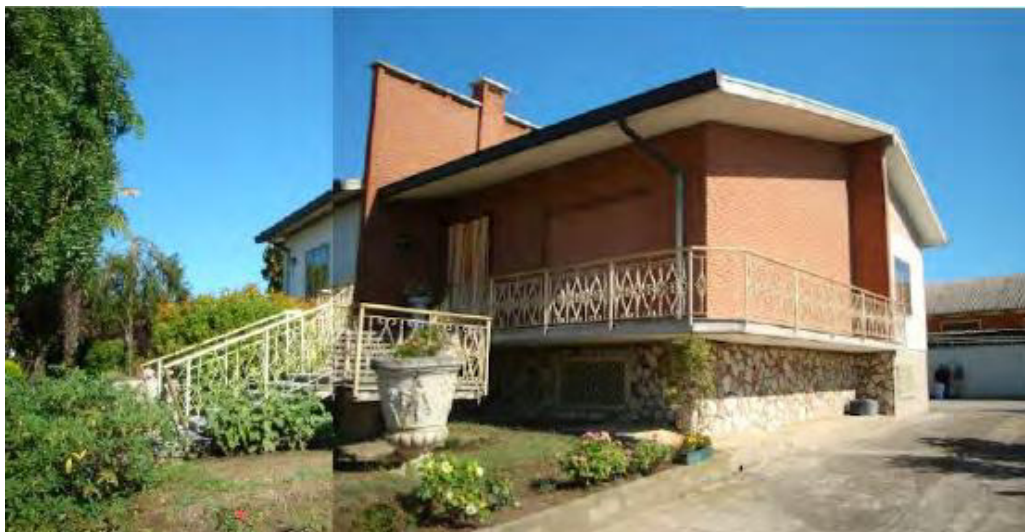
Insistente su terreno individuato al CATASTO TERRENI, foglio 33 mappale 186, qualita/classe Ente Urbano, superficie 5500

Coerenze: In senso NESO, fatti salvi i più precisi: mapp. 668; mapp. 667; mapp. 122; mapp. 245; mapp. 123; mapp. 124; mapp. 339; mapp. 338; mapp. 343 (ora strada); Via Barbugine.
