TRIBUNALE DI VERONA

Fallimento n.º: 110/2018 R.F.

STIMA IMMOBILI
di proprietà della società fallita

LOTTO 1: piena proprietà di un deposito artigianale al piano
1°, in Comune di Rovigo (RO), Via Luigi Einaudi n. 99

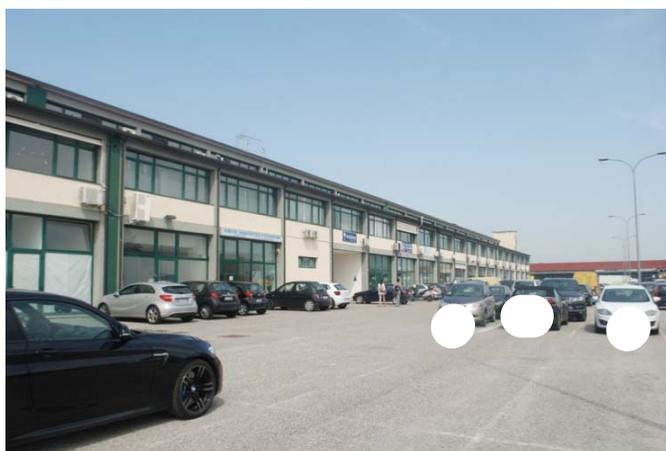
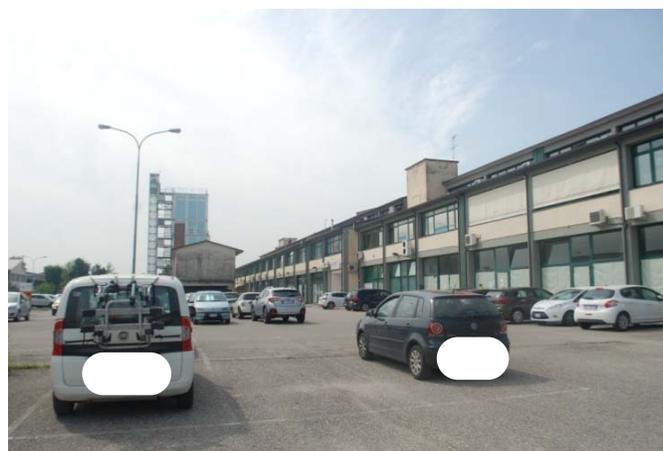
fronte principale del fabbricato ove si trova il deposito

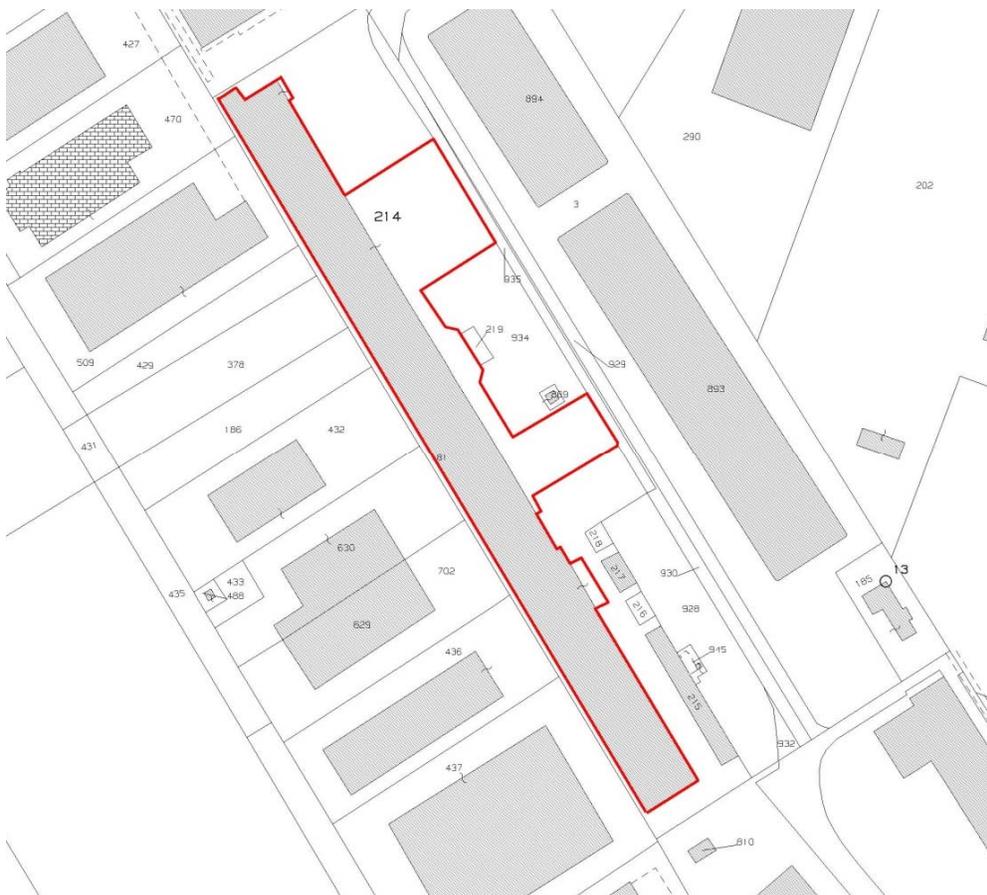
Per completezza, si riporta nel seguito stralcio della mappa catastale con individuazione del complesso nel quale è inserito l'immobile in esame:

Il terreno su cui insiste il fabbricato in cui è inserita l'unità immobiliare oggetto di stima, confina con i seguenti terreni:

- nord con i m.n. 181-219-934-935,
- est con i m.n. 181-934-219-935,
- sud con i m.n. 181-934,
- ovest con i m.n. 181-934.

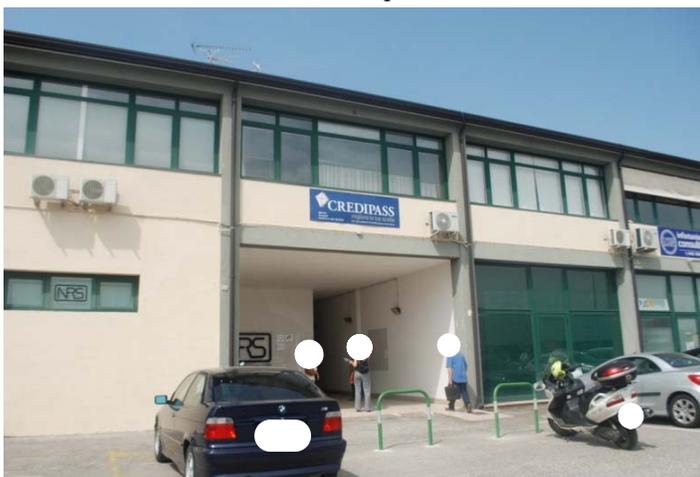
Struttura: si evidenzia una struttura portante realizzata con pilastri e travi, muratura di tamponamento e solai intermedi.

esterno del complesso

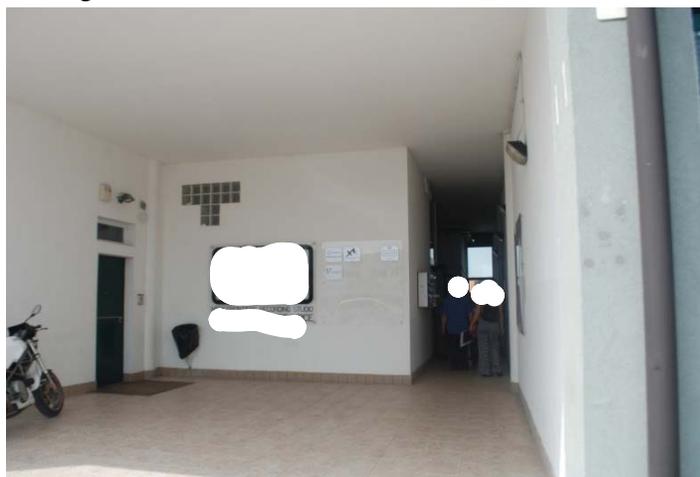
ingresso al vano scala

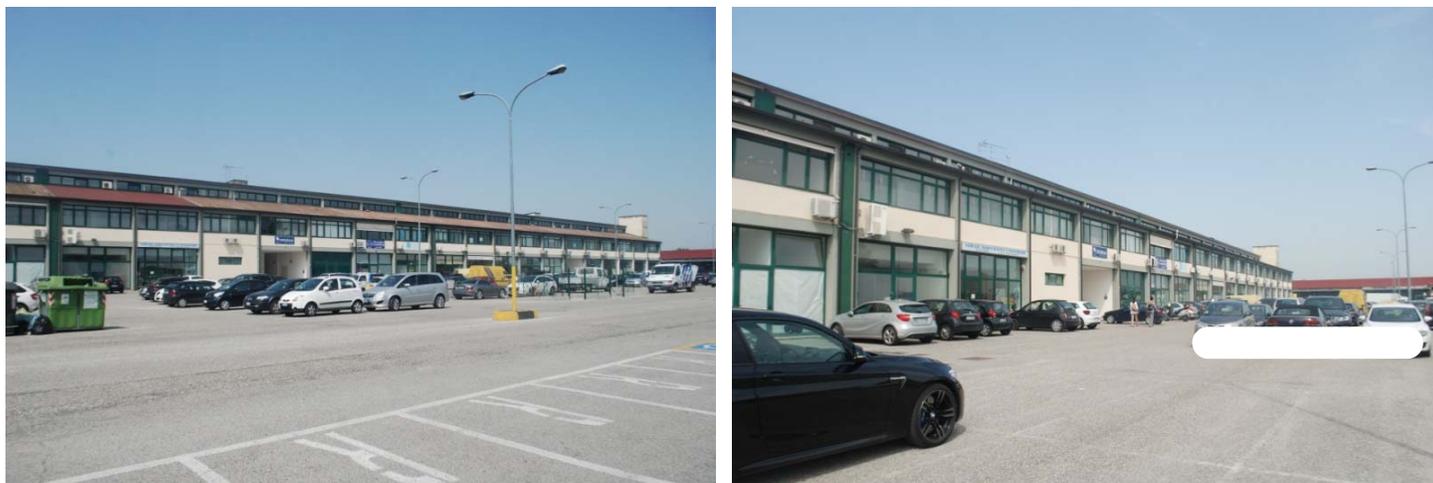
esterno del complesso

Finiture esterne: l'intero complesso si evidenzia rifinito con tamponamenti in murature in laterizio e vetrate con struttura in alluminio verniciati con colore verde, oscuramento realizzato

singolarmente all'interno di ogni unità immobiliare (es. tendaggi o tende avvolgibili), copertura a falde.

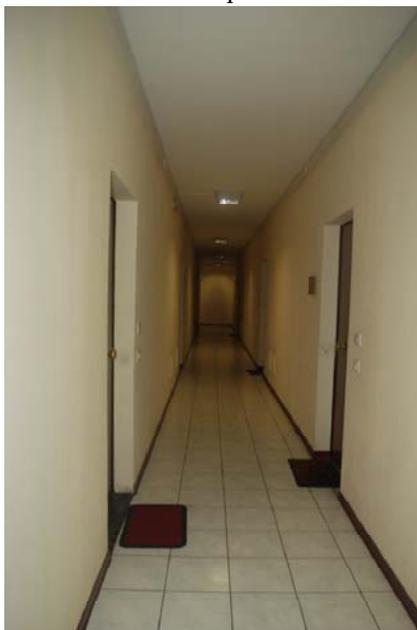
Finiture interne del complesso: internamente il complesso evidenzia pavimentazione dei corridoi interni realizzata con mattonelle di gres porcellanato, rivestimento della scala in lastre di marmo granito a colorazione rossa, vano ascensore con porta metallica al piano, intonaco alle pareti tinteggiato con pittura di colore bianco, illuminazione a soffitto, prese di luce lungo il vano scale realizzate con inserti in vetro nella muratura.

Corridoio piano 1°

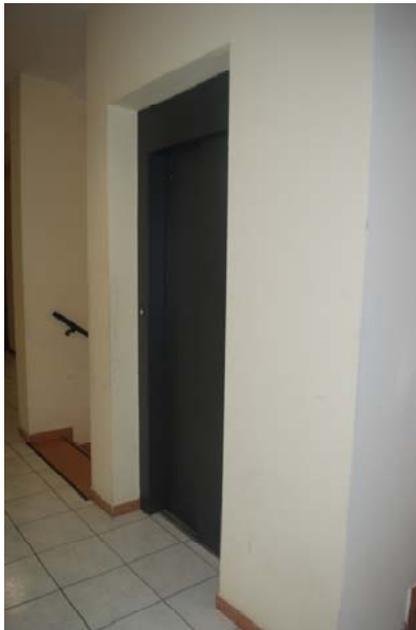
vano ascensore

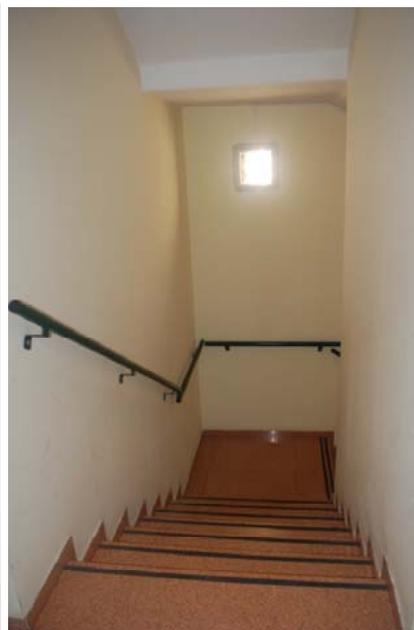
vano scala

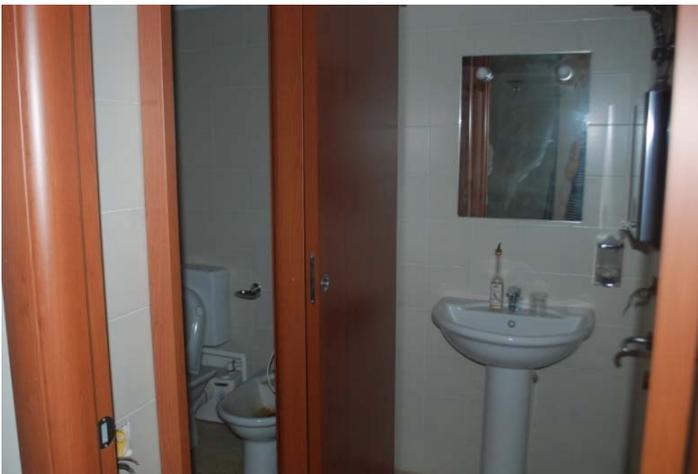
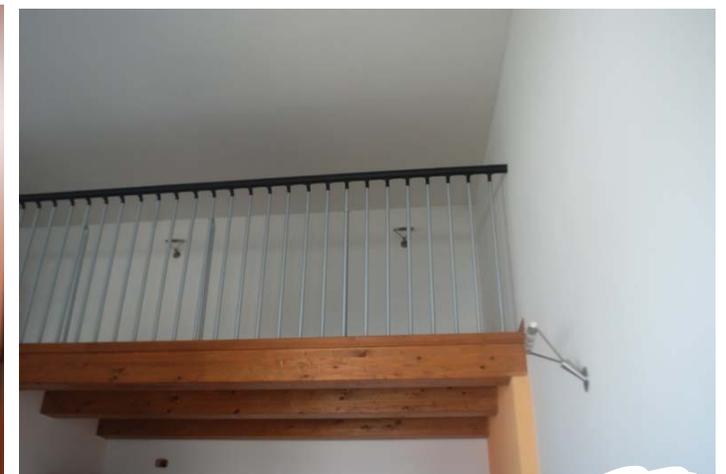
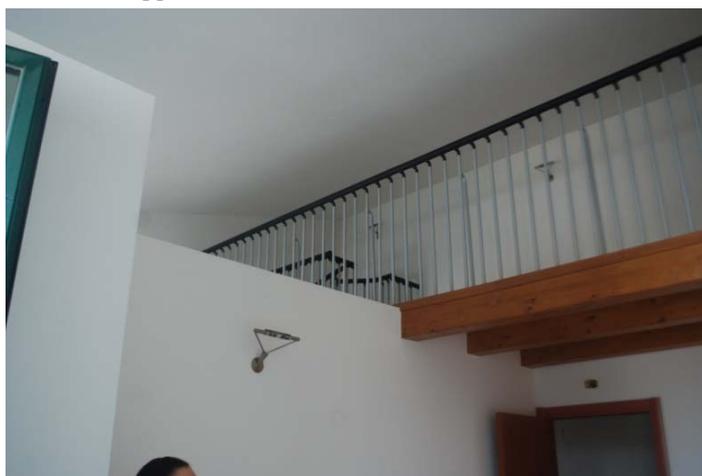
soppalco

Quanto al soppalco esso si evidenzia sorretto da una struttura con travi in legno con soprastante pavimentazione prefinita in simil legno.

Le altezze rilevate sul soppalco rispetto il soffitto corrispondono ad un'altezza minima di mt. 1,60 e altezza massima di mt. 2,20.

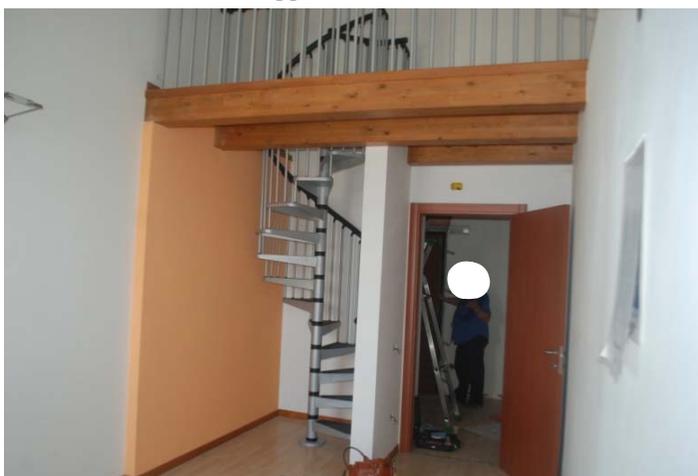
scala di accesso al soppalco

Da un confronto effettuato tra la tavola grafica dell'ultimo stato autorizzato, DIA n. 1098 del 29/08/2006, e lo stato reale dell'unità immobiliare oggetto di stima, si rileva la presenza della scala di accesso al piano soppalcato, che nella tavola grafica non è prevista ed il soppalco infatti è indicato come *“volume non accessibile”*.

1. rimozione della scala autoportante per rendere il soppalco di fatto un volume non accessibile, come indicato nella tavola grafica dell'ultimo stato autorizzato. In detta ipotesi non risulta necessaria la presentazione di alcuna pratica edilizia. Per detto intervento si prevede un costo di circa € **500,00**, comprensivo dello smontaggio e conferimento in discarica della scala rimossa,
2. regolarizzazione amministrativa tramite la presentazione di una pratica edilizia di in Sanatoria che consentirebbe pertanto l'utilizzo del soppalco come vano accessorio; per tale intervento si prevede un costo totale (costi tecnici, sanzioni, oneri comunali e di presentazione, ecc.) pari a € **2.800,00**.

Nel caso in cui l'acquirente decida di rimuovere la scala di accesso al soppalco (ipotesi 1 del precedente capitolo) non risulta necessario la presentazione di alcuna pratica catastale.

Nel caso invece l'acquirente preferisca regolarizzare amministrativamente la scala di collegamento, e quindi recuperare anche l'utilizzo del volume accessorio, è necessaria la presentazione di idonea pratica catastale (Docfa) con aggiornamento della planimetria con inserimento della scala e del soppalco.

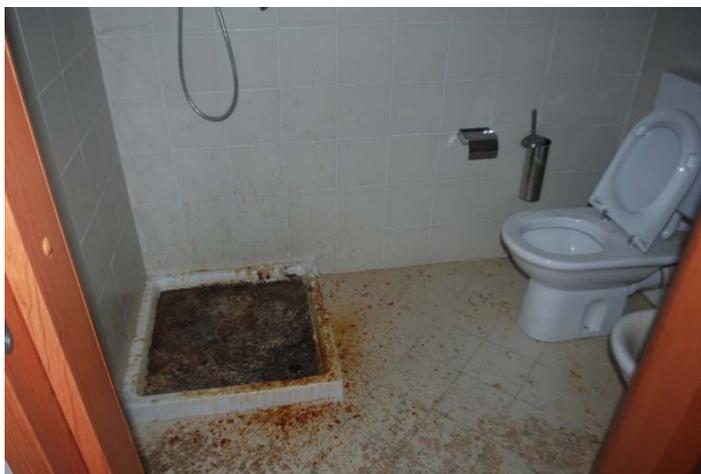
Impiantistica: quanto ad impianti sono presenti i seguenti: idrico, fognario necessitante di una sistemazione in quanto è stato causa di rigurgiti, elettrico e di condizionamento.

rigurgiti fognari

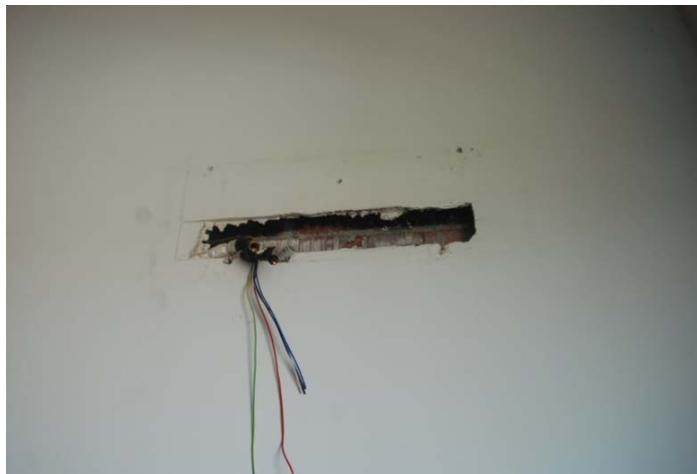
Quest'ultimo si è rinvenuto privo degli split a parete.

attacco split rimosso

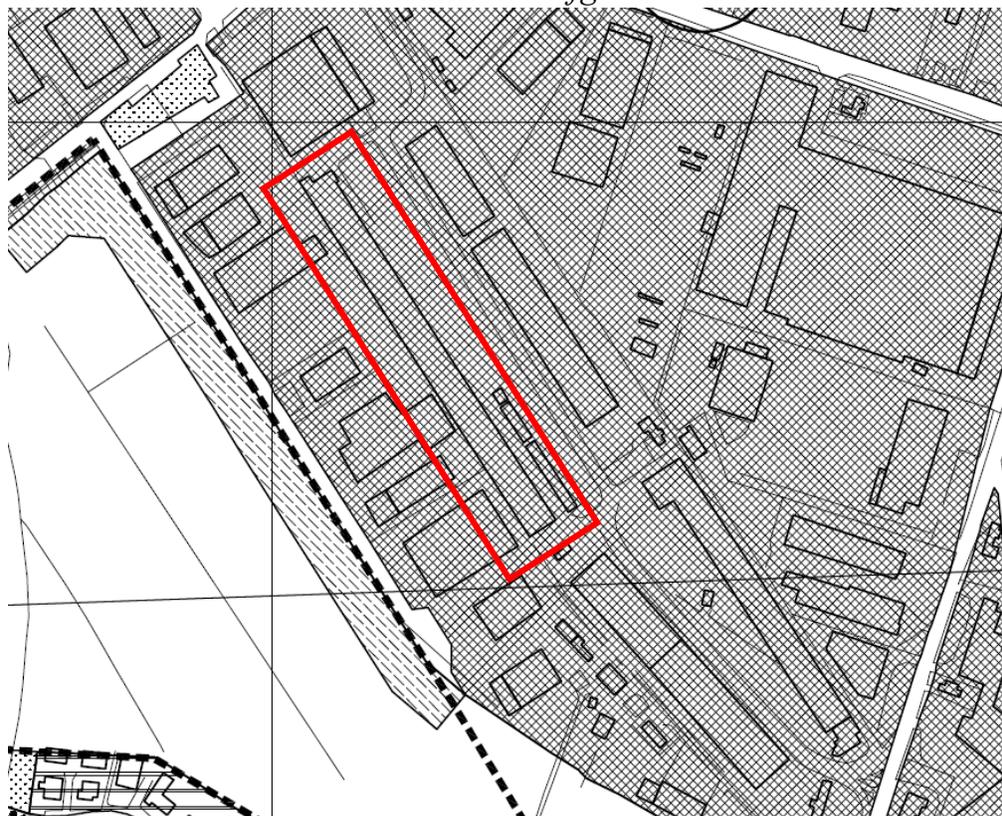
Estratto PRG fg. 10

Dall'estratto della tavola n. 10 del PRG si evince che il fabbricato in cui è inserita l'unità oggetto di stima ricade in: **Zona D1.1 – produttiva di completamento**

**D1.1** PRODUTTIVA DI COMPLETAMENTO
ART. 42 BIS N.T.A.

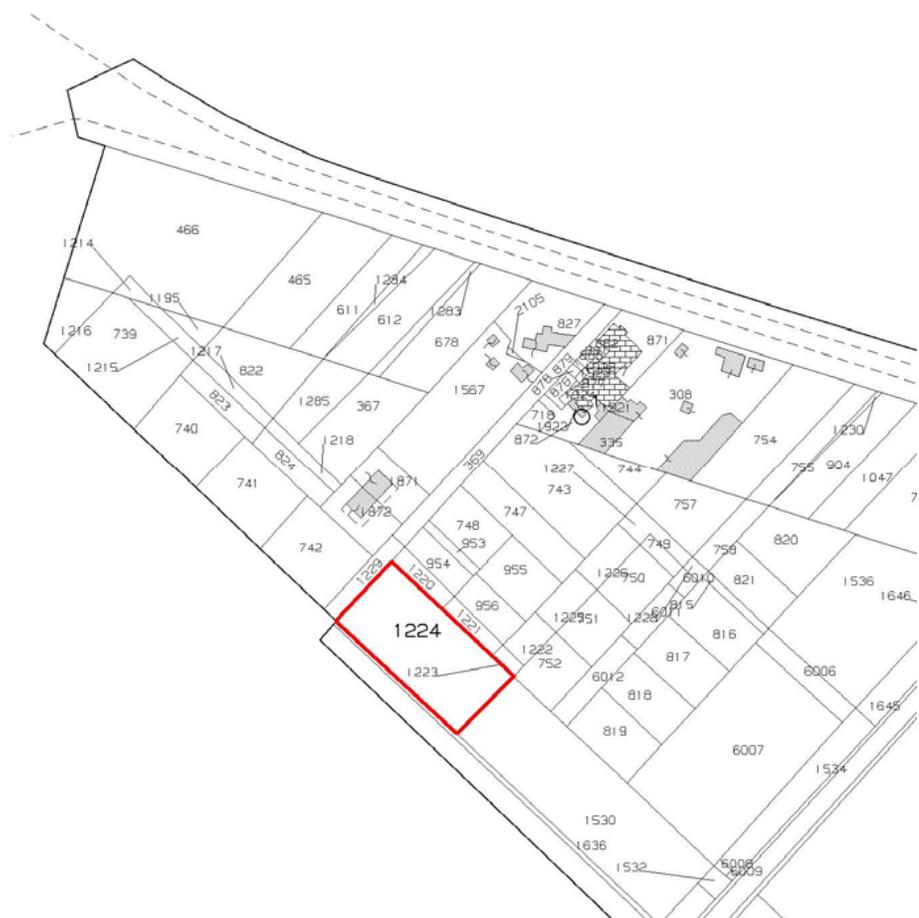
Per completezza, si riporta nel seguito stralcio della mappa catastale con individuazione dell'immobile:

Il terreno confina con:

- nord con i m.n. 1229-1220-1221-1223,
- est con i m.n. 1220-1221-1223-1530,
- sud con i m.n. 1636-1530,
- ovest con i m.n. 1636-1229.

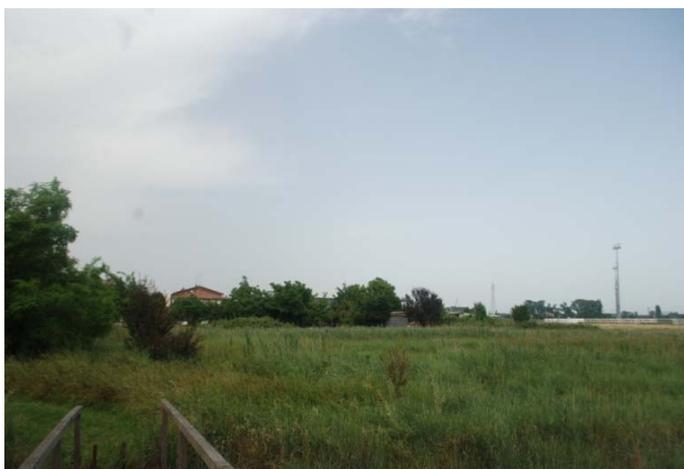
Descrizione del terreno: si evidenzia un terreno pianeggiante attualmente incolto e di facile collegamento alla rete stradale vista la vicinanza delle strade di lottizzazione in precedenza realizzate. Esso è raggiungibile tramite Via Giovanni Farinelli e Via Valle Raibosola.

Lungo il lato sud-ovest tutto il lotto è affiancato da un fossato paludoso.

vista est

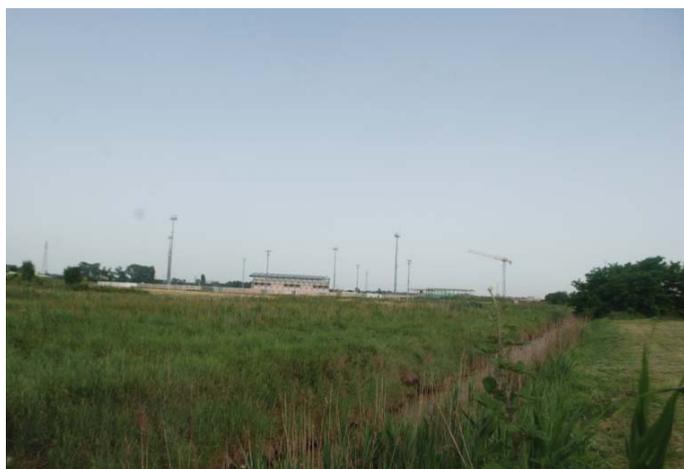
vista sud-est
