TRIBUNALE CIVILE E PENALE DI VERONA

Procedimento n. **348/2021** unita **364/2021 R.E.**

Elaborato Peritale

Dott. Arch. Patrizia Galante Con studio in Verona, via Calvi 5
C.F. GLN PRZ 67B68 L781V p. Iva 03143980237
Tel 045.58.30.96 Cell 339.11.086.11
e.mail arch.galante@alice.it Pec patrizia.galante@archiworldpec.it

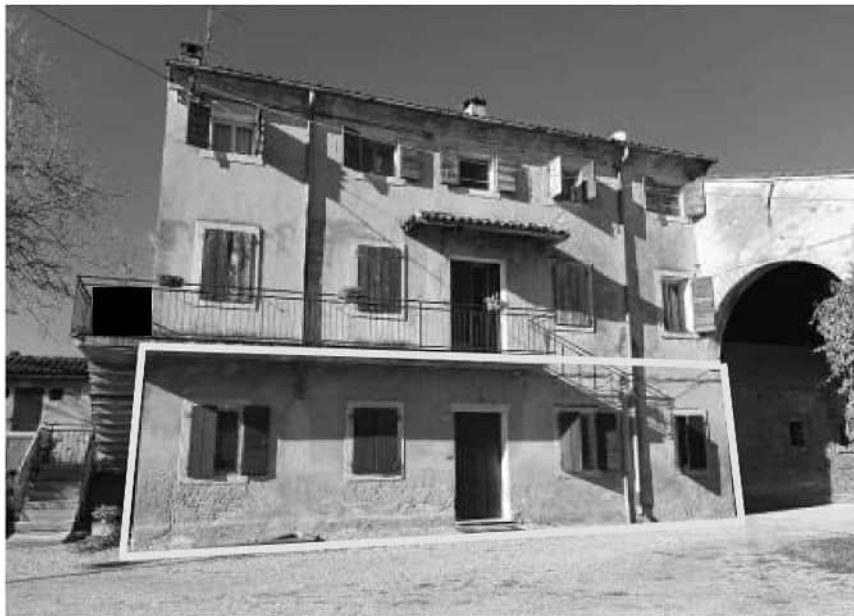
NCEU Comune di Palù (Vr) via Legnago 17
 Foglio 5; Part. 738; Sub. 1; Cat. A/3 ; Cls. 2; Cons. 5,5 Vani;
 sup. cat. Tot. 138 mq; Tot esc. aree scop. 138 mq; Rend. €. 238,60

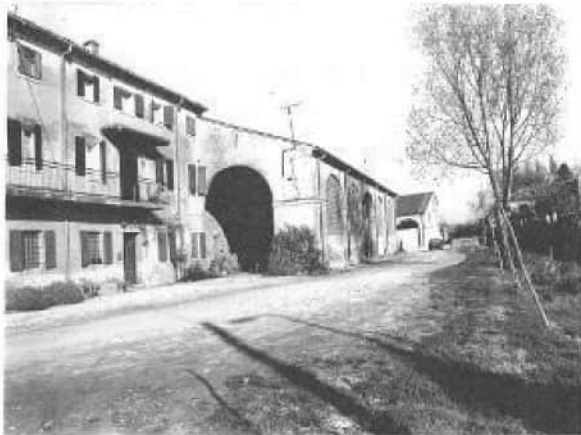
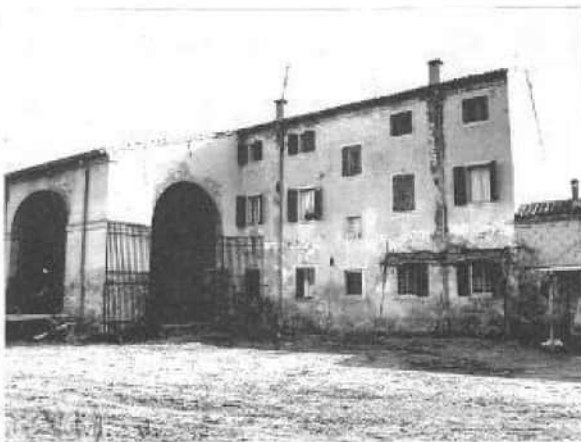
Palazzo Maffei, Scheda n. 3

L'edificio viene descritto come fabbricato con particolari valori ambientali e storici, in tipologia a corte, a destinazione residenziale

Grado di protezione 2

Prima del 1800

Interventi successivi: dopo il 1950

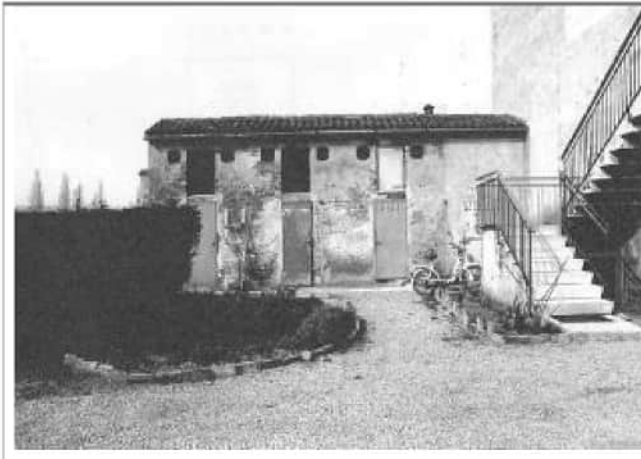
Palazzo Maffei, Scheda n. 1

L'edificio viene descritto come Manufatto con elementi storici ed ambientali in tipologia a corte, a destinazione rustico
 Grado di protezione 2
 E' ammesso il Restauro Conservativo
 Epoca di impianto originario
 Prima del 1800
 Interventi successivi: nessuno

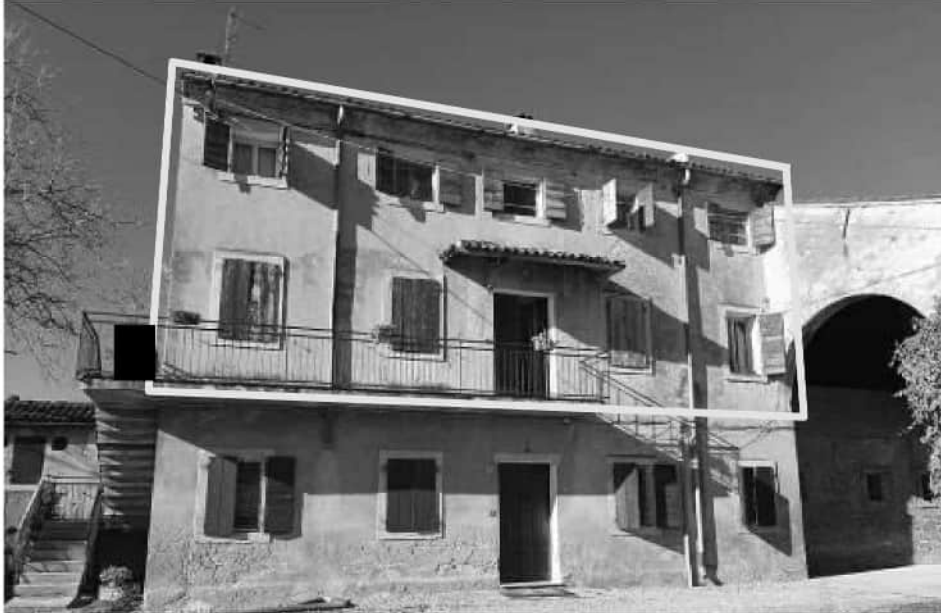
NCEU Comune di Palù (Vr) via Legnago 15
Foglio 5; Part. 738; Sub. 2; Cat. A/3 ; Cls. 2; Cons. 10 Vani;
sup. cat. Tot. 270 mq; Tot esc. aree scop. 270 mq; Rend. €. 433,82

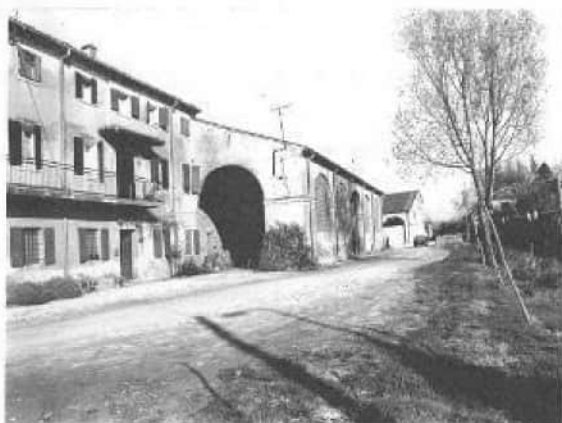
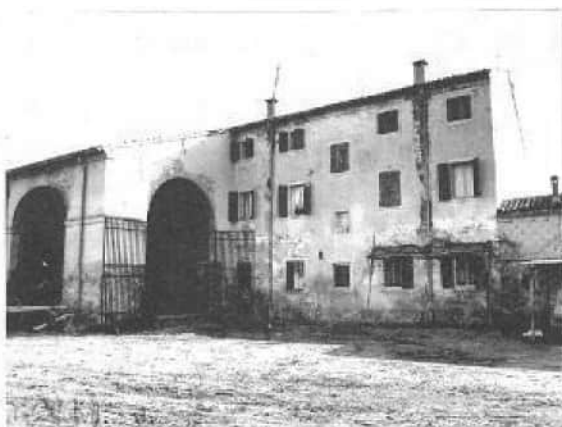
Palazzo Maffei, Scheda n. 3

L'edificio viene descritto come fabbricato con particolari valori ambientali e storici, in tipologia a corte, a destinazione residenziale

Interventi successivi: dopo il 1950

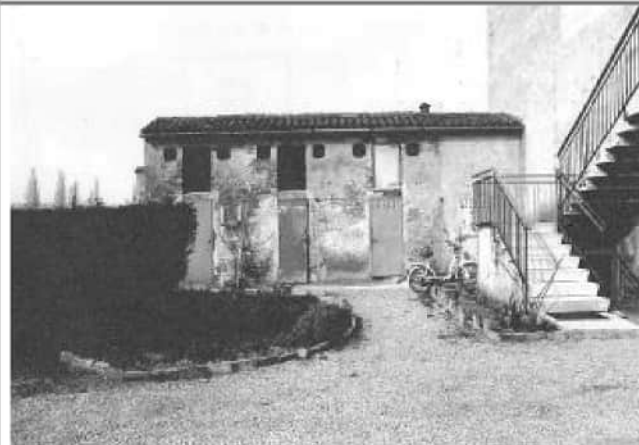
Palazzo Maffei, Scheda n. 1

L'edificio viene descritto come Manufatto con elementi storici ed ambientali in tipologia a corte, a destinazione rustico

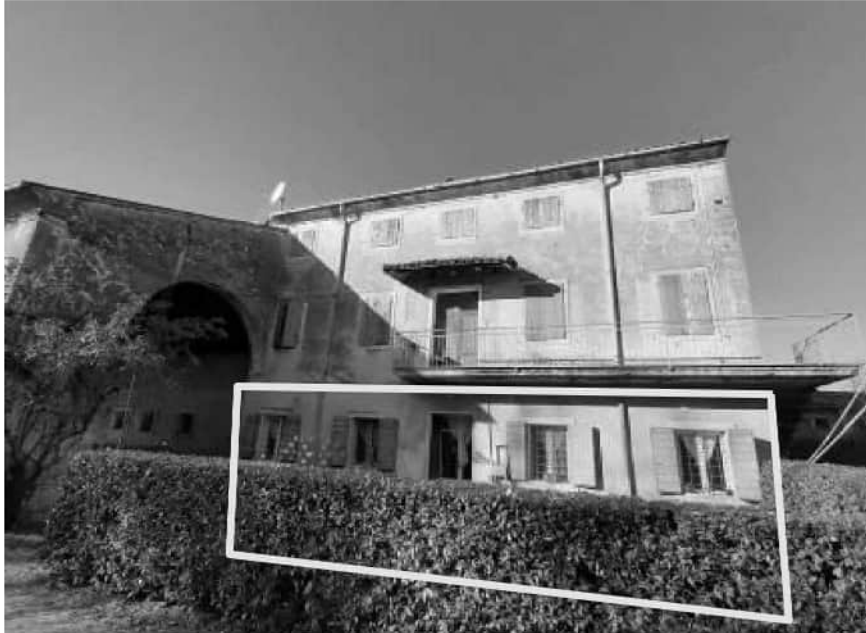
NCEU Comune di Palù (Vr) via Legnago 19
Foglio 5; Part. 738; Sub. 3; Cat. A/3 ; Cls. 2; Cons. 5,5 Vani;
sup. cat. Tot. 139 mq; Tot esc. aree scop. 139 mq; Rend. €. 238,60

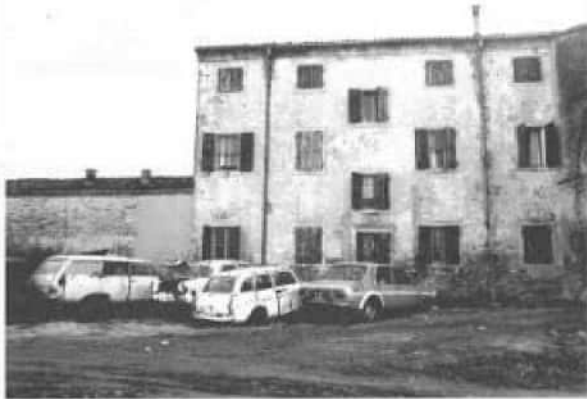
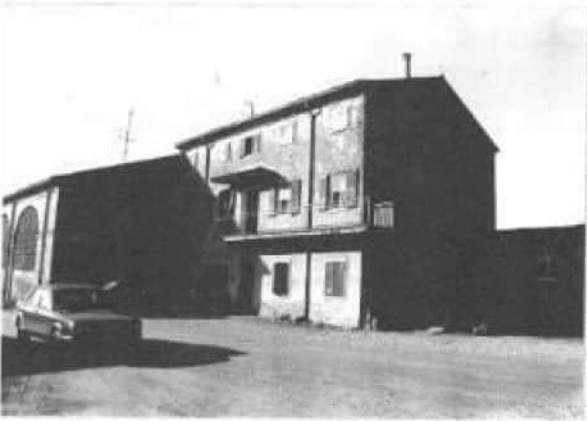
Palazzo Maffei, Scheda n. 7

L'edificio viene descritto come fabbricato con particolari valori ambientali e storici, in tipologia a corte, a destinazione residenziale

Prima del 1800

Interventi successivi: dopo il 1950

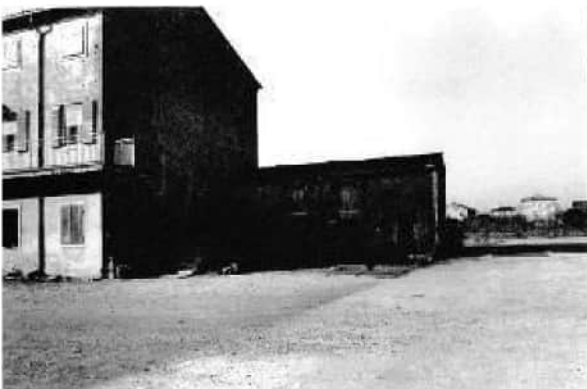
Palazzo Maffei, Scheda n. 8

L'edificio viene descritto come Manufatto con elementi storici ed ambientali in tipologia a corte, a destinazione rustico

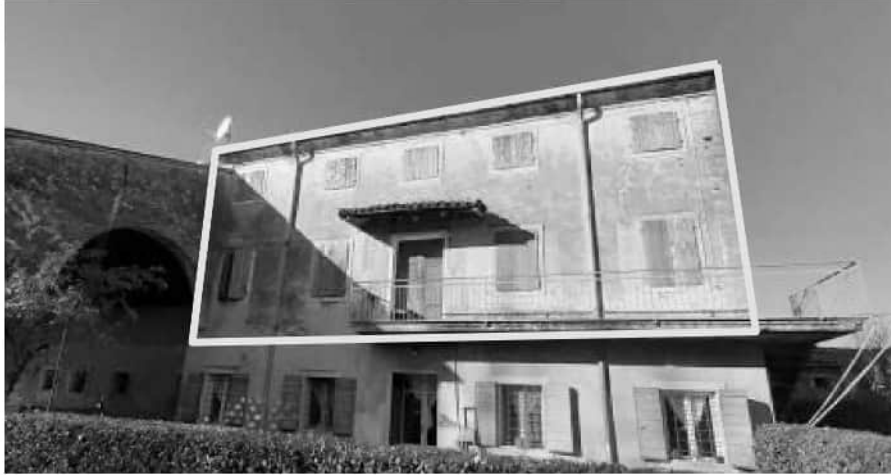
NCEU Comune di Palù (Vr) via Legnago 21
Foglio 5; Part. 738; Sub. 4; Cat. A/3 ; Cls. 2; Cons. 10 Vani;
sup. cat. Tot. 274 mq; Tot esc. aree scop. 274 mq; Rend. €. 433,82

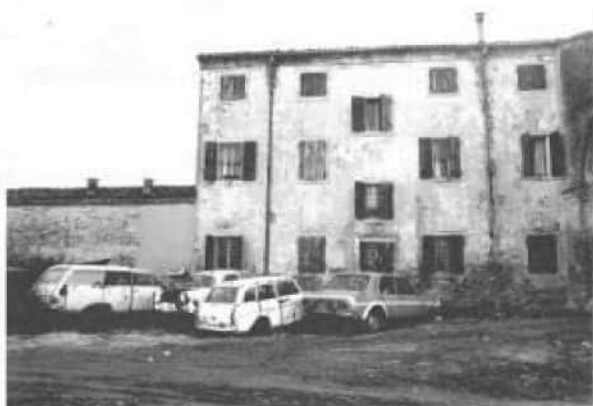
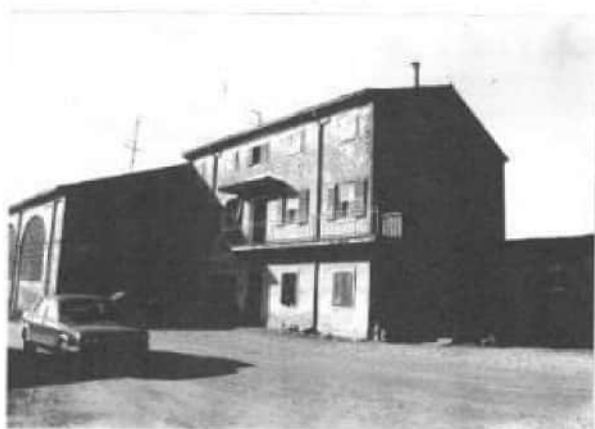
Palazzo Maffei, Scheda n. 7

L'edificio viene descritto come fabbricato con particolari valori ambientali e storici, in tipologia a corte, a destinazione residenziale

Prima del 1800

Interventi successivi: dopo il 1950

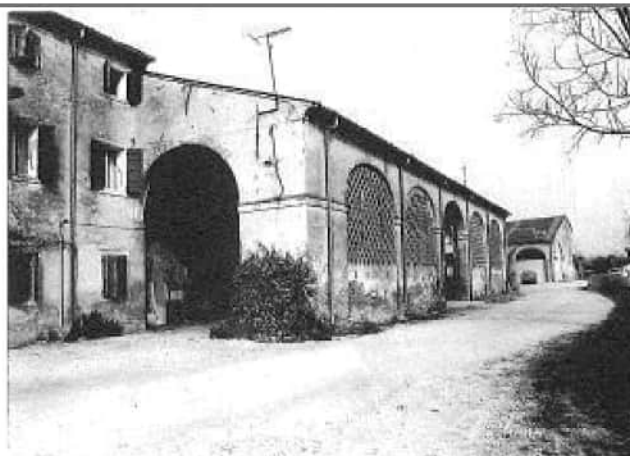
Palazzo Maffei, Scheda n. 4 e 5

L'edificio viene descritto come fabbricato con particolari valori ambientali e storici.

Epoca di impianto originario
Prima del 1800

Destinazione d'uso: stalla e porticato

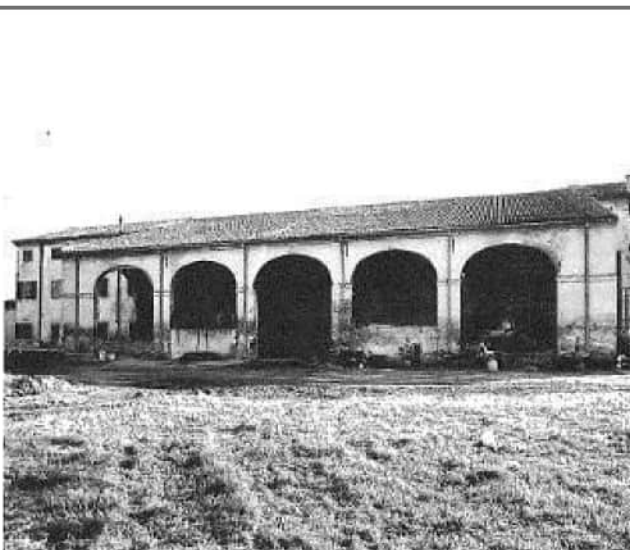
Palazzo Maffei, Scheda n. 6

L'edificio viene descritto come fabbricato con particolari valori ambientali e storici.

Epoca di impianto originario 1900
Interventi successivi: nessuno

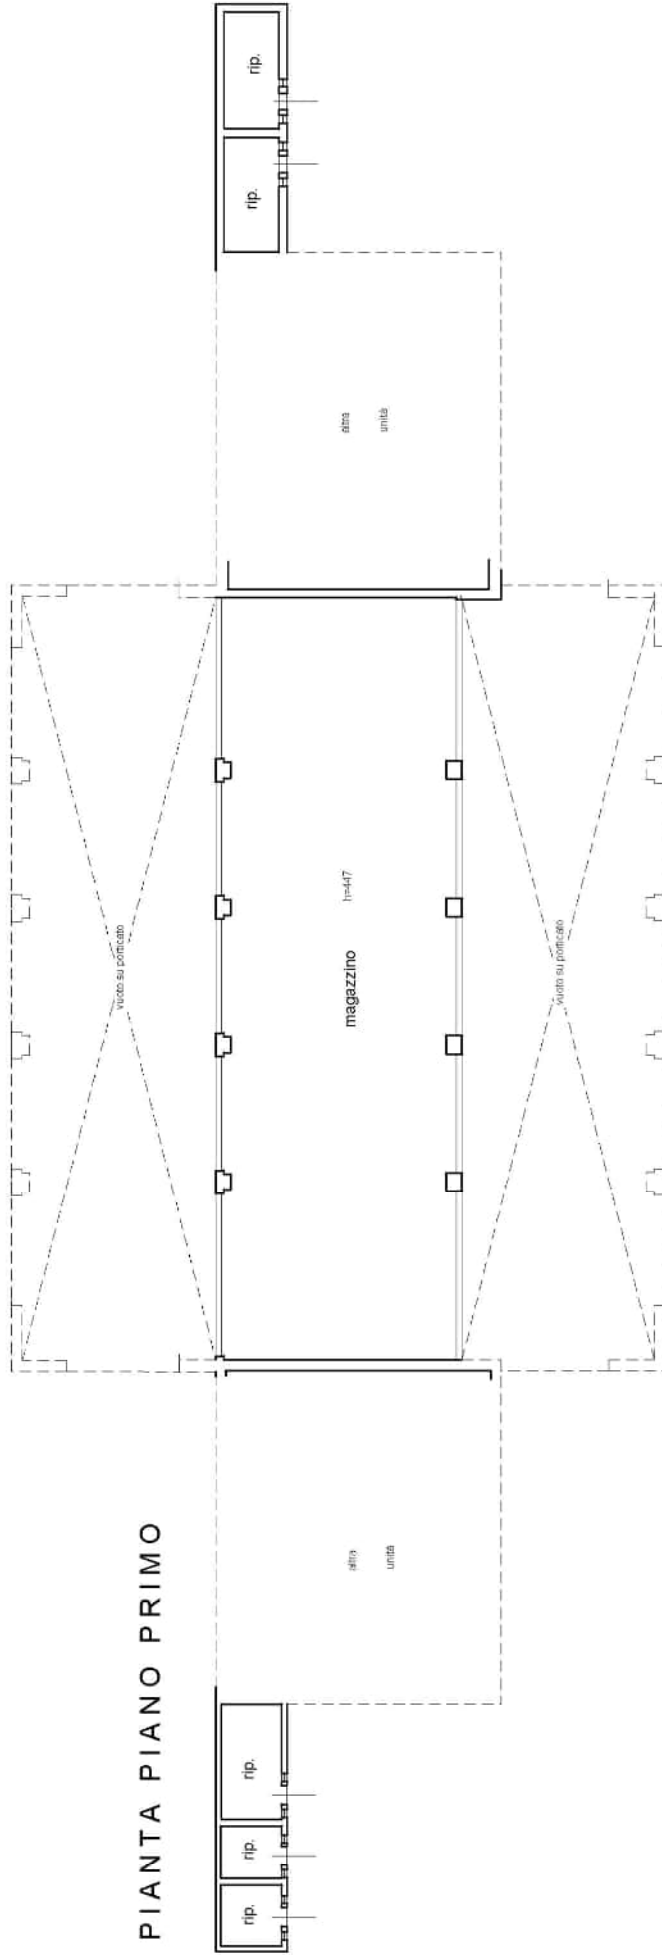
N. 2290

PIANTA PIANO PRIMO
