TRIBUNALE ORDINARIO VERONA

33/2022

CONSULENZA ESTIMATIVA GIUDIZIARIA

del 18/12/2022

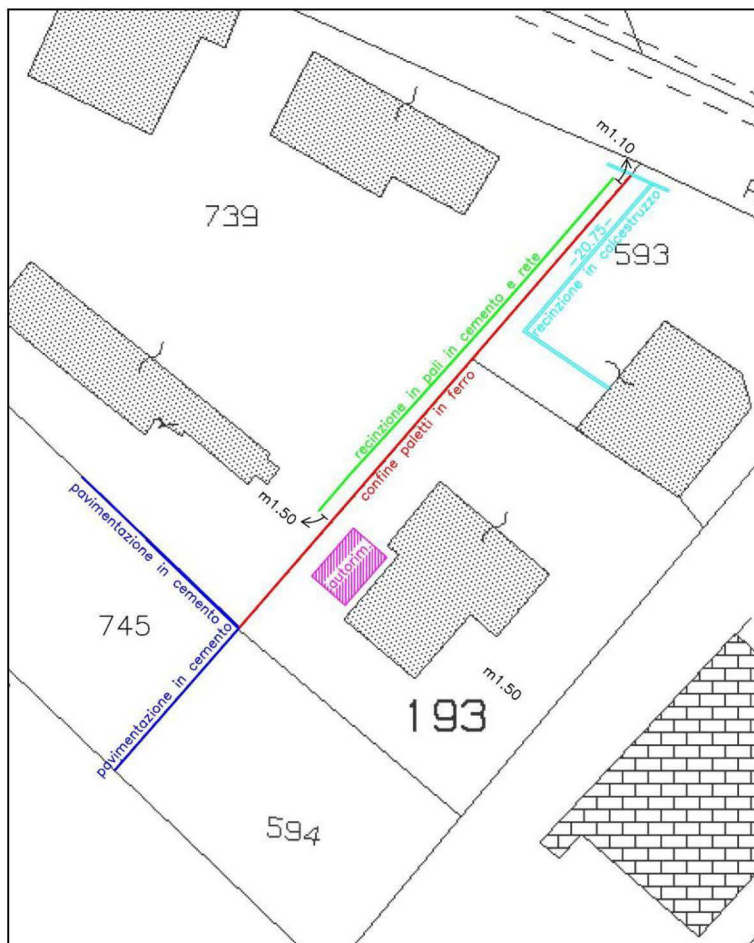
Le rilevazioni topografiche ed i calcoli della riconfinazione hanno posto in evidenza che la linea di confine tra i mp. 193-594 e i mp. 739-745, corre a cavaliere, ma non in mezzeria, del prolungamento della striscia di terreno larga m 3.40, che parte da Via Borgonovo a Nord verso Sud, per m 20.75, e separa il mp. 593 e 739, materializzato dallo spigolo di una pavimentazione in cemento.

La correttezza delle operazioni di riconfinazione è stata confermata anche dal fatto che, sul posto, il confine era materializzato da dei paletti in ferro alti circa cm 40, infissi nel terreno da parte dell'esecutato, che partono da Via Borgonovo a una distanza di m 1.10 dall'inizio della recinzione esistente, realizzata in pali in cemento e rete, passa per il termine della stessa ad una distanza di m 1,50 nei pressi del fabbricato edificato sul mp. 193, e termina sullo spigolo Est del mp. 745, incrocio con i mp. 739, 193 e 594.

Il tutto come meglio rappresentato nel grafico qui di seguito esposto

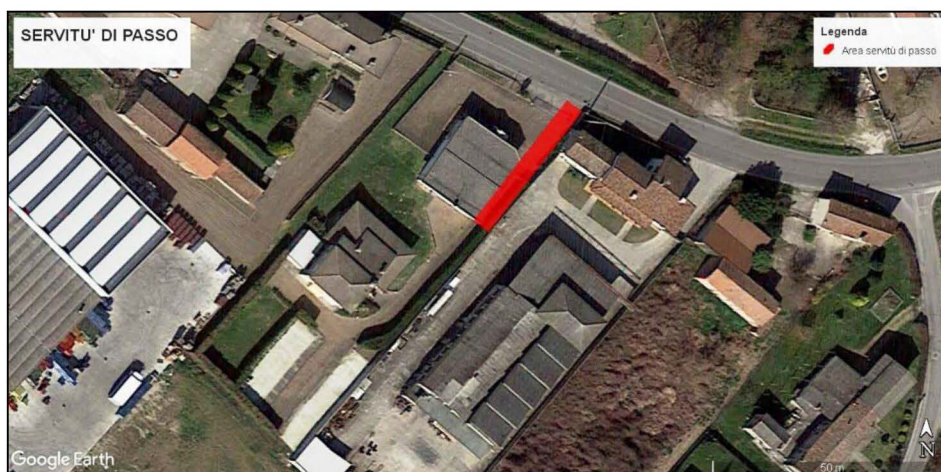
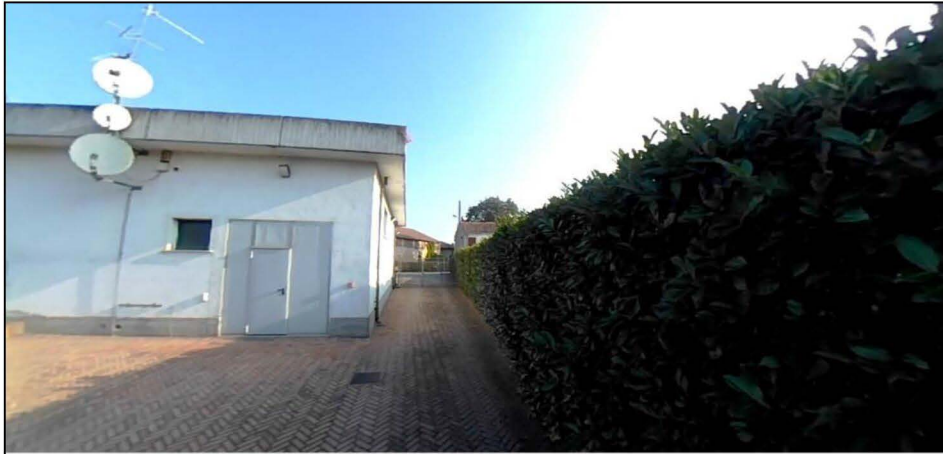
Il compendio immobiliare risulta accessibile dalla Via Borgonovo attraverso la servitù di passo gravante sul confine est del mappale 593 posto a nord (nel mappale 593 sono confluiti i mappali 185 e 327 richiamati nell'atto di servitù).

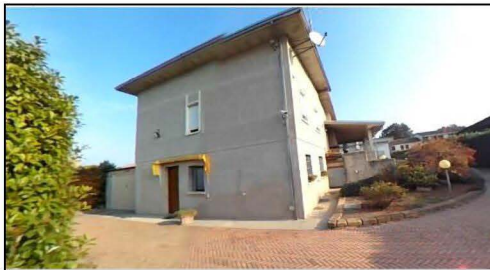
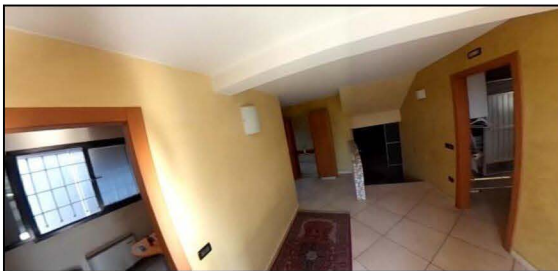
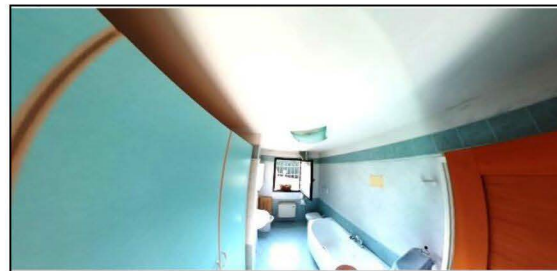
al PIANO TERRA (altezza interna H= 2,50 m):

area ingresso e ufficio, un primo bagno e la centrale termica;

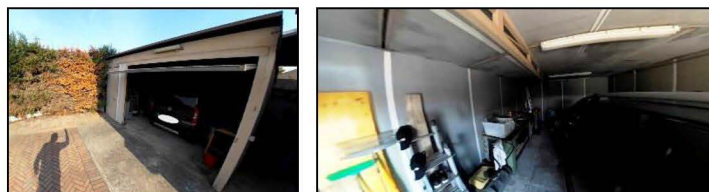
1^abuso

Presenza di un manufatto in lamiera prefabbricata adibito a box auto:

- a) tale manufatto NON risulta assentito dai titoli edilizi
- b) Non rispetta quanto disposto per la distanza dai confini

- DEMOLIZIONE manufatto in lamiera prefabbricata adibito a box auto: **€ 2'000,00**
- AREA EDIFICATA ABUSIVA p.Terra -- si può evitare la demolizione mediante la FISCALIZZAZIONE come da dpr 380/2001 art.34: **€ 17'000,00**
- DIFFORMITA' p.Terra -- SCIA TARDIVA manutenzione straordinaria professionista per regolarizzazione area assentita al piano terra: **€ 2'000,00**

Tale manufatto abusivo, NON può essere sanato e deve essere demolito.
