TRIBUNALE DI VERONA
ESECUZIONI IMMOBILIARI

PERIZIA DI STIMA
LOTTO UNICO

Esecuzione Immobiliare	N. Gen. Rep. 32/2024
Giudice	Dott. BURTI ATTILIO
Creditore procedente	AMCO - ASSET MANAGEMENT COMPANY S.P.A.
Parte eseguita	***** + *****

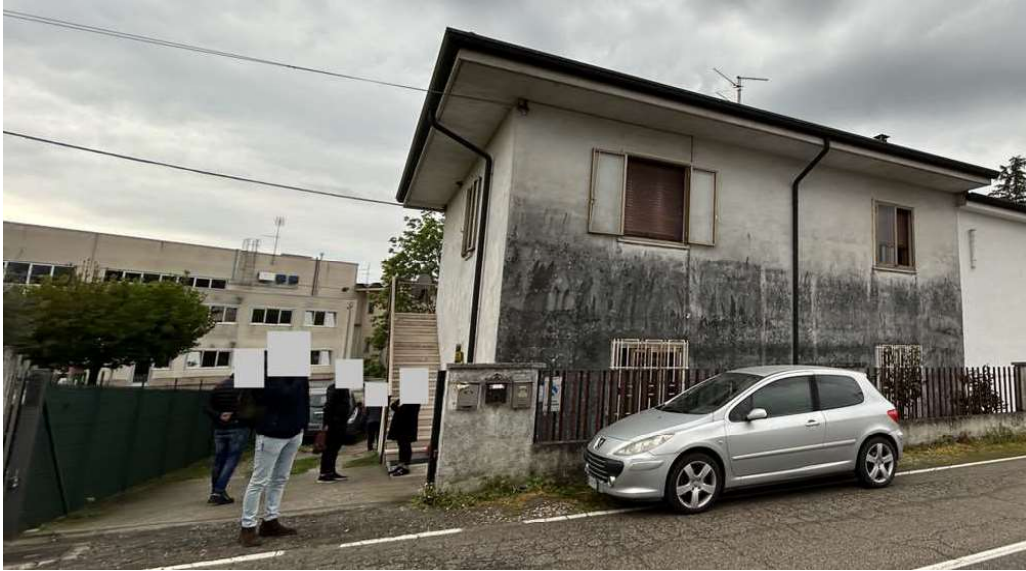
Figura 2: esterni e accesso carraio dalla pubblica via

L'immobile è in condizioni di manutenzioni sufficienti con finiture realisticamente coeve con l'ultima ristrutturazione (anni '80) e necessita di manutenzione. Esternamente non è tinteggiato e sono evidenti segni di muffa. La scala è danneggiata in più punti e il parapetto metallico necessita di antiruggine e tinteggiatura. Le tende da sole sono rotte.

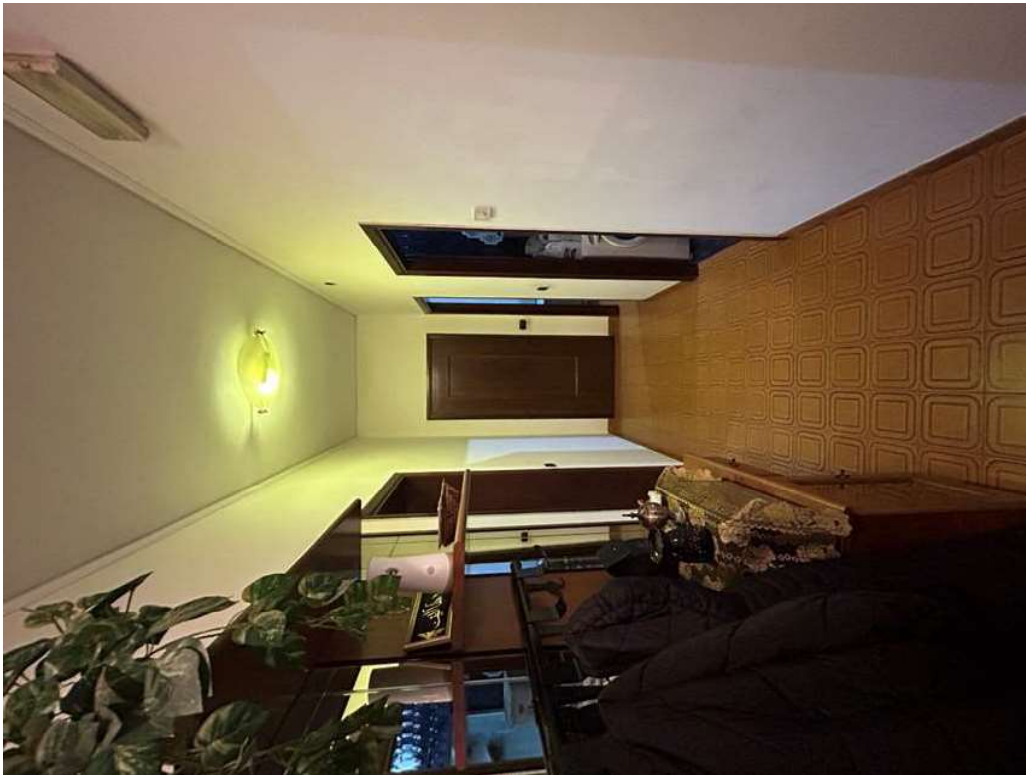
Figura 7: corridoio

Inoltre, la superficie della camera da letto in fondo al corridoio è stata ridotta con la costruzione di un ripostiglio, come rappresentato in planimetria catastale. Le spallette laterali del corridoio sono assenti. Nella tavola progettuale vi è un errore grafico: la camera in fondo al corridoio sulla sinistra è stata indicata di larghezza pari a 6 metri. Tale valore non è coerente con le proporzioni grafiche del disegno progettuale e con le altre misure in esso riportate (nello stato precedente era indicato 4 metri). Sotto la
