**TRIBUNALE DI VERONA
ESECUZIONI IMMOBILIARI**

PERIZIA DI STIMA

LOTTO UNICO

Esecuzione Immobiliare	N. 281/2023
Giudice	Dott. Attilio Burti
Creditore procedente	[REDACTED]
Parte eseguita	ESECUTATO 1

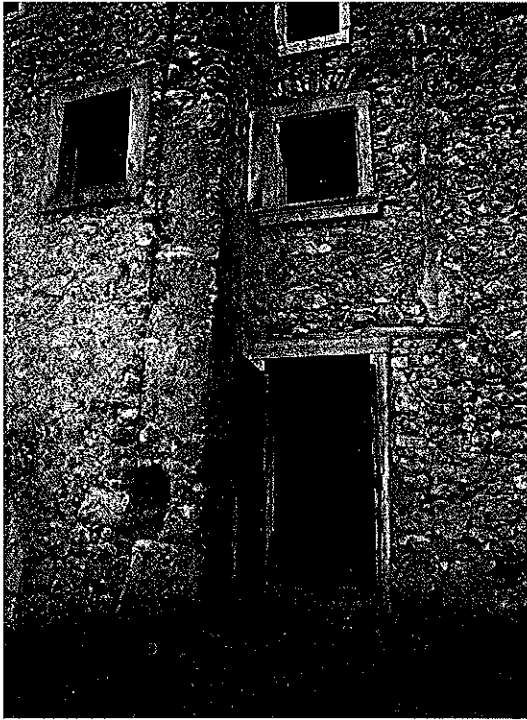
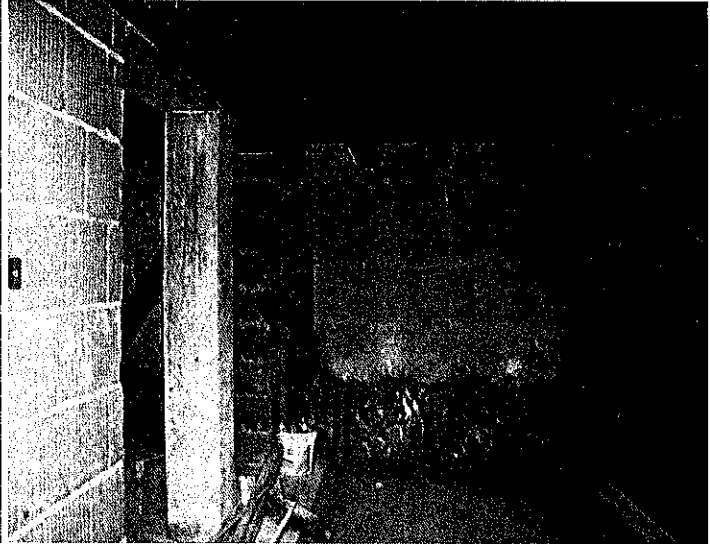
Unità mapp. 979 sub. 1 a piano terra

Ingresso dalla corte comune

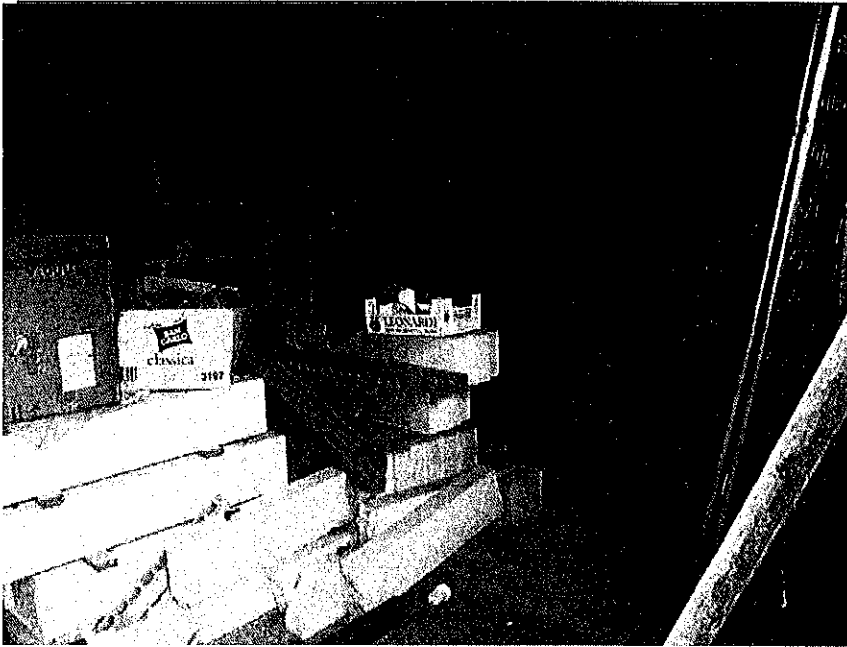
Unità mapp. 979 sub. 2
a piano terra

Ingresso dalla corte comune

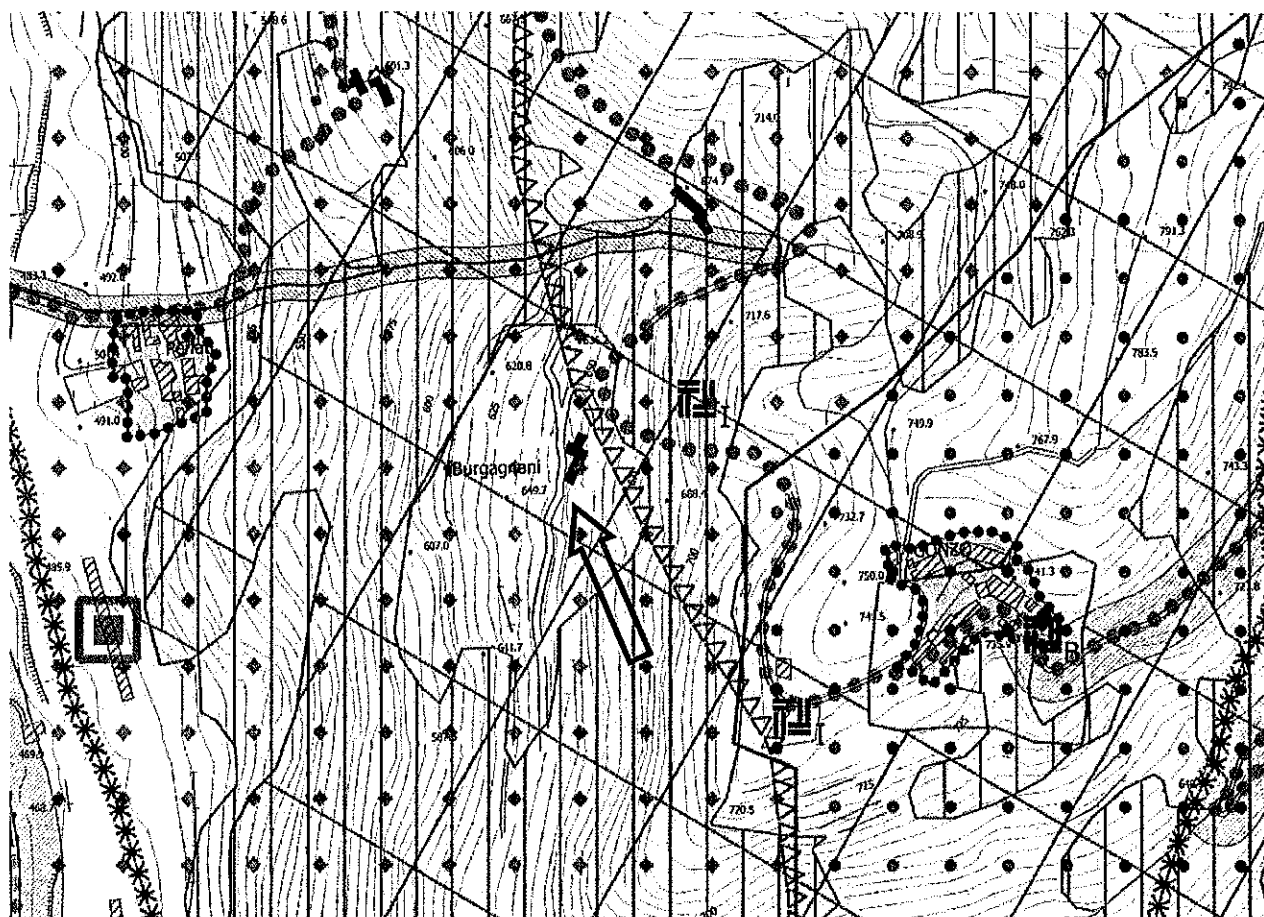
Si riporta di seguito un estratto della Tavola del Piano degli Interventi

Il complesso edilizio della corte "Burgagnani" è oggetto di schedatura - Scheda n. 48 - della Var. 1 al P.I. che individua i vari gradi di intervento previsti per le diverse porzioni che lo compongono; si allega la schedatura dove sono definiti i vari gradi di intervento (All. E.11).
