**TRIBUNALE DI VERONA**  
**ESECUZIONI IMMOBILIARI**

**PERIZIA DI STIMA**

**LOTTO UNICO**

<b>Esecuzione Immobiliare</b>	<b>R.G.E. n° 276/2023</b>
<b>Giudice</b>	<b>Dott. Attilio Burti</b>
<b>Creditore procedente</b>	[REDACTED]
<b>Parte eseguita</b>	[REDACTED]

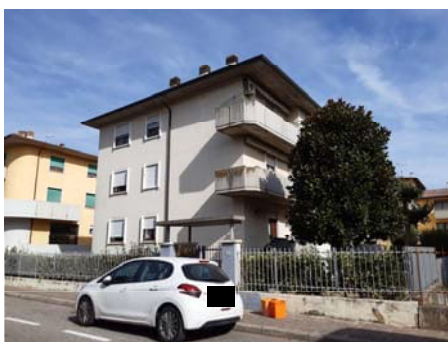
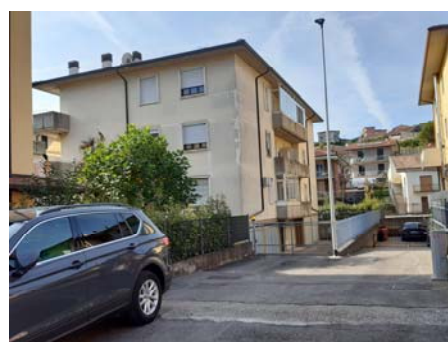
Trattasi dell'intera piena proprietà di un'**abitazione** con annesse una **cantina** e un'**autorimessa**, il tutto in un fabbricato condominiale sito nel Comune di Montecchia di Crosara, Provincia di Verona, in via San Pietro n° 55 (rif. allegato n° 7, foto n° 1 - 2).

L'abitazione, disposta su un unico piano fuori terra, è sita al secondo piano dello stabile, mentre la cantina e l'autorimessa sono ubicate al piano interrato dell'edificio, il quale non è dotato di ascensore.

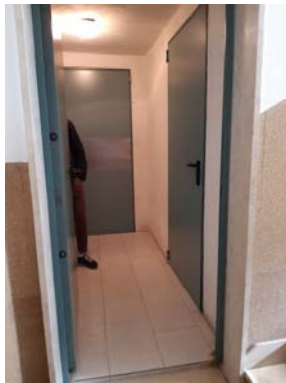
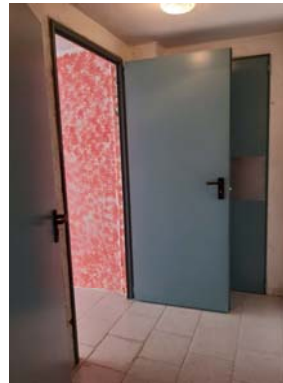
Il medesimo vano scala consente, altresì, di raggiungere il piano interrato dell'edificio, dove sono ubicati l'ingresso della cantina (rif. allegato n° 7, foto n° 41) e l'ingresso pedonale all'autorimessa (rif. allegato n° 7, foto n° 45).

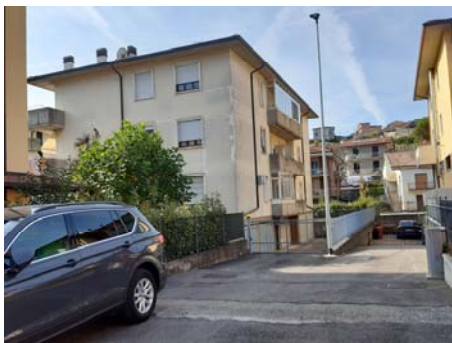
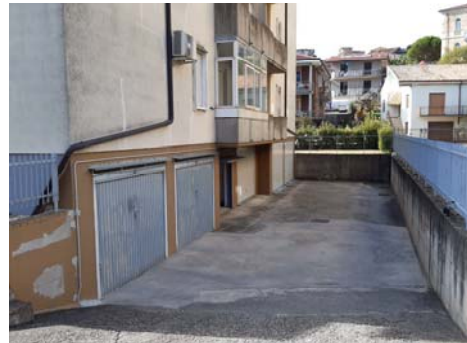
L'ingresso carraio a quest'ultima unità immobiliare avviene, invece, attraverso un cancello carraio - ad apertura automatica - posto sulla retrostante via Domenico Dal Cortivo, dal quale si ha accesso all'area di manovra comune su cui si apre l'ingresso della predetta autorimessa (rif. allegato n° 7, foto n° 46 - 47 - 48 - 49).

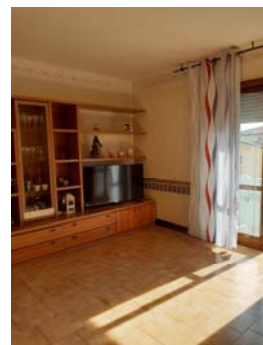
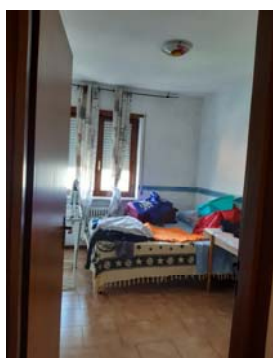
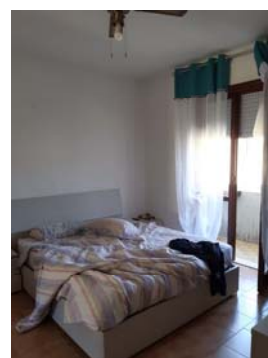
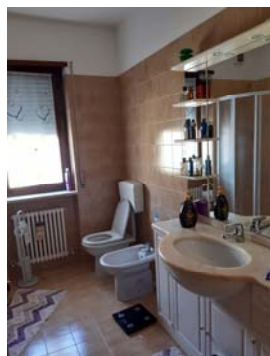
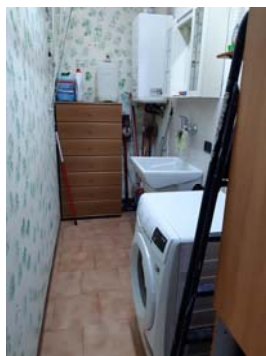
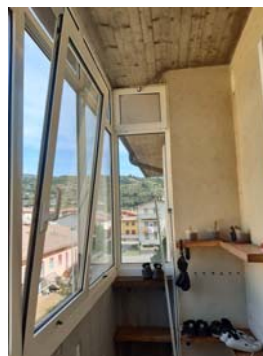
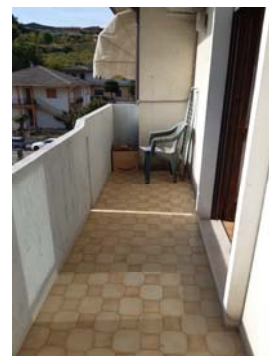
All'interno dell'unità sono presenti i seguenti vani (rif. allegato n°7, foto da n°7 a n°34): un corridoio, una cucina, un soggiorno, tre camere, un bagno (contenente una tazza w.c., un bidet, un lavabo, un piatto doccia ed una vasca), un ripostiglio (con all'interno una lavella e utilizzato come "lavanderia") una veranda ed un balcone.

Le caratteristiche edilizie e le finiture interne dell'unità immobiliare sono le seguenti (rif. allegato n° 7, foto da n° 7 a n° 40):

- pareti verticali intonacate e tinteggiate al civile, in sufficiente stato di manutenzione e conservazione;
- porte interne a battente, in sufficiente stato di manutenzione e conservazione;

- infissi esterni in legno e vetrocamera e con avvolgibili in PVC, ad eccezione della veranda che presenta degli infissi in alluminio e vetrocamera, il tutto in sufficiente stato di manutenzione e conservazione;

- pavimenti in piastrelle di ceramica e monocottura, in sufficiente stato di manutenzione e conservazione;
- rivestimenti della cucina e del bagno in piastrelle di ceramica, in sufficiente stato di manutenzione e conservazione;

Internamente, questa unità immobiliare si presenta in sufficiente stato di manutenzione e conservazione. Non si rileva la presenza di fessurazioni o di quant'altro possa far supporre l'esistenza di dissesti strutturali dell'immobile.

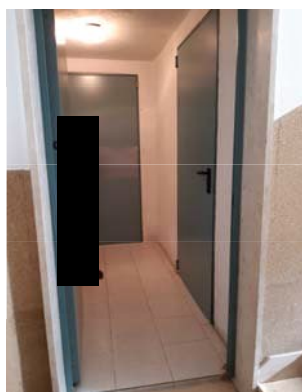
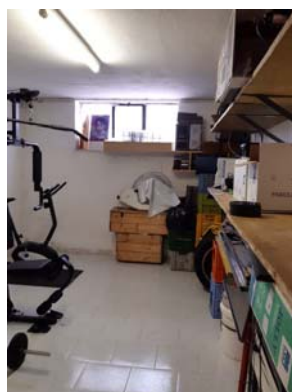
La porzione immobiliare - composta da un unico vano di forma rettangolare - presenta le seguenti caratteristiche/finiture costruttive (rif. allegato n° 7, foto da n° 42 - 43 - 44):

- solaio superiore in latero-cemento, in sufficiente stato manutentivo;
- pavimento in piastrelle di ceramica, in sufficiente stato manutentivo;
- impianto elettrico sottotraccia (conformità da verificare);
- porta d'ingresso del tipo ad anta a battente, in sufficiente stato manutentivo.

Internamente, lo stato di manutenzione e conservazione è, in linea generale, adeguato in relazione alla tipologia e destinazione d'uso della predetta porzione immobiliare. Si segnala, tuttavia la presenza di tracce di umidità di risalita alla base del muro posto verso l'esterno del fabbricato (rif. allegato n° 7, foto n° 43).

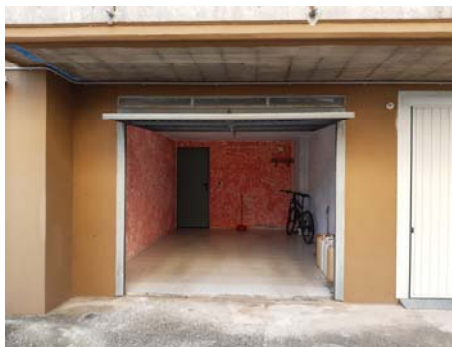
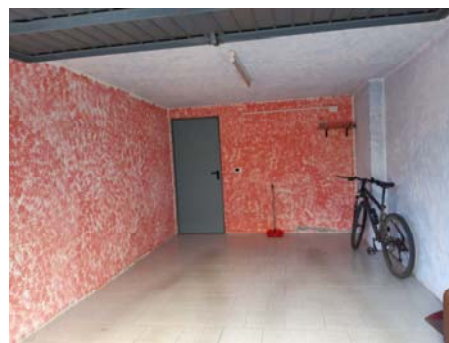
La porzione immobiliare, composta da un unico vano di forma rettangolare, presenta le seguenti caratteristiche/finiture costruttive (rif. allegato n° 7, foto n° 49 - 50 - 51 - 52):

- solaio superiore in latero-cemento, in sufficiente stato manutentivo;
- pavimento in piastrelle di ceramica, in sufficiente stato manutentivo;
- impianto elettrico in parte sottotraccia e in parte con canaline esterne alle murature (conformità da verificare);
- presenza di adduzione idrica mediante rubinetto (conformità da verificare);
- porta di accesso pedonale, dall'interno dell'edificio, del tipo ad anta a battente, in sufficiente stato manutentivo;
- portone d'ingresso carraio del tipo ad anta basculante con apertura manuale, in sufficiente stato manutentivo.

Internamente, lo stato di manutenzione e conservazione è, in linea generale, adeguato in relazione alla tipologia e destinazione d'uso di questa porzione immobiliare. Al riguardo, si evidenzia che la parete che separa l'autorimessa dal corridoio si presenta con la tinteggiatura rovinata/degradata in prossimità della base (rif. allegato n° 7, foto n° 50 - 51).
