TRIBUNALE DI VERONA
ESECUZIONE IMMOBILIARE

N. Gen. Rep. **431-2021**

ELABORATO PERITALE

**Beni in Castagnaro (VR), Via Borgonovo, 545
Lotto UNICO**

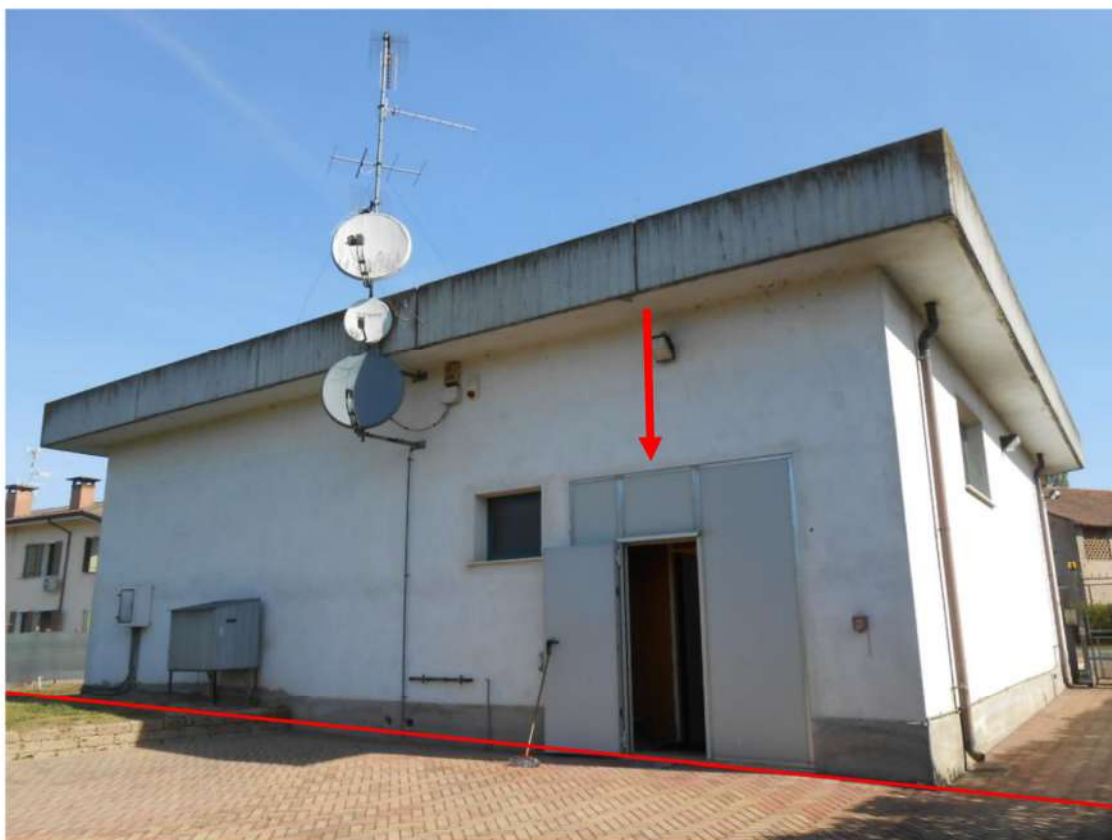
Inoltre il prospetto sul retro, sud/ovest, ha la porta di ingresso al magazzino che dà direttamente nel giardino [REDACTED] [REDACTED], la linea di confine corrisponde esattamente al muro dell'edificio pignorato quindi tale porta in caso di vendita andrebbe murata, perché altrimenti si accederebbe nella proprietà di terzi. Anche la fossa biologica e fossa imhof, poste dietro al capannone, sono nella proprietà [REDACTED] mapp. 193.

Nella foto sono segnate indicativamente la linea di confine del mappale e la porta del magazzino.

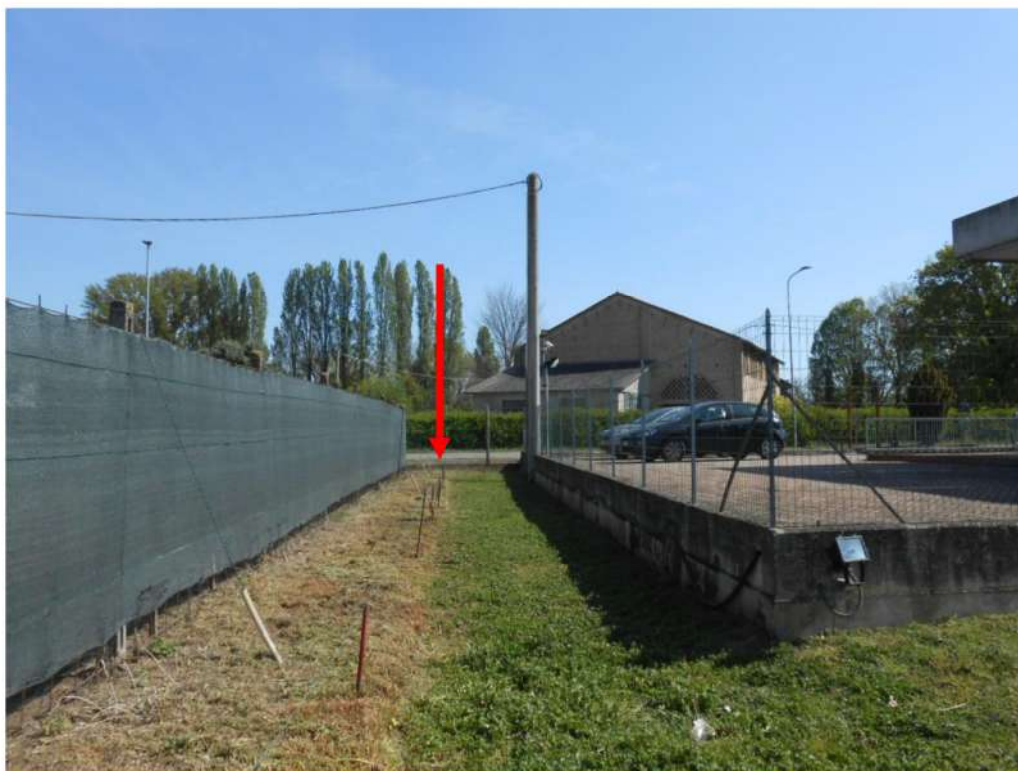
Si fa presente che il confine a nord/ovest, del nostro mappale pignorato, lungo il mapp. 739 di proprietà di terzi, non è diviso in modo “definitivo” nel punto esatto, la linea esatta è segnata da paletti metallici, la rete metallica che vi è in loco è posta più internamente nel mappale 739 e la recinzione del parcheggio del negozio è più interna nel nostro mappale pignorato, proprio come si vede nella foto successiva.
