RELAZIONE DEL CTU

TRIBUNALE DI VERONA

Causa Civile RG 5582/2022

I beni oggetto di perizia sono costituiti da un'abitazione terra-cielo in Via Porto San Pancrazio n. 54-56, Verona.

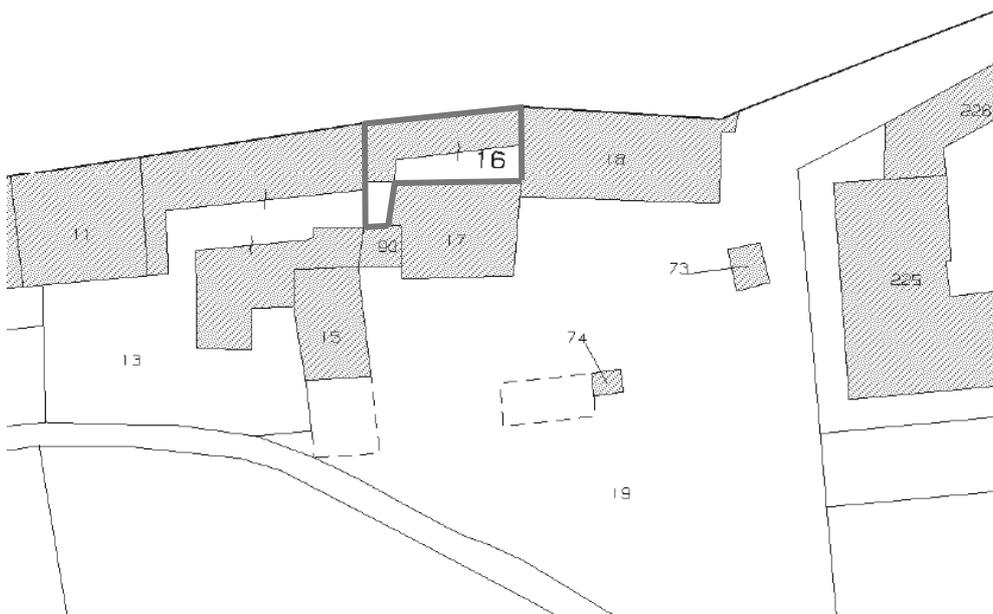
Per completezza si riporta nel seguito stralcio di mappa catastale:

L'immobile insiste su area identificata **Catasto Terreni**, Comune di Verona, **fg 226, m.n.:**

- **16**, ente urbano, mq 110.

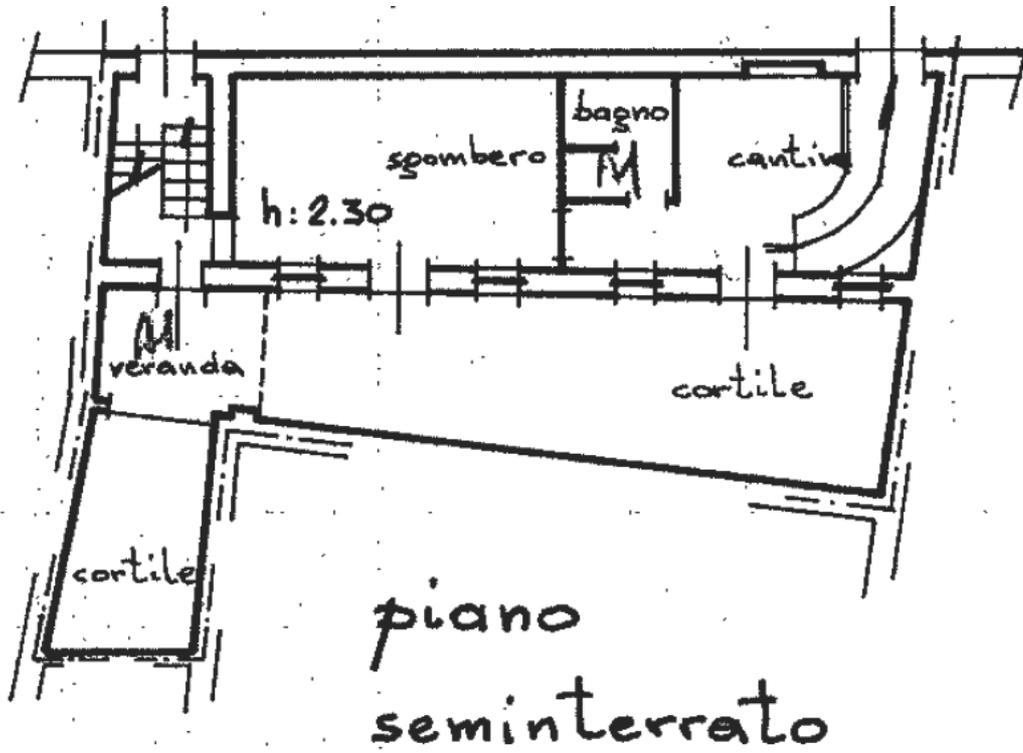
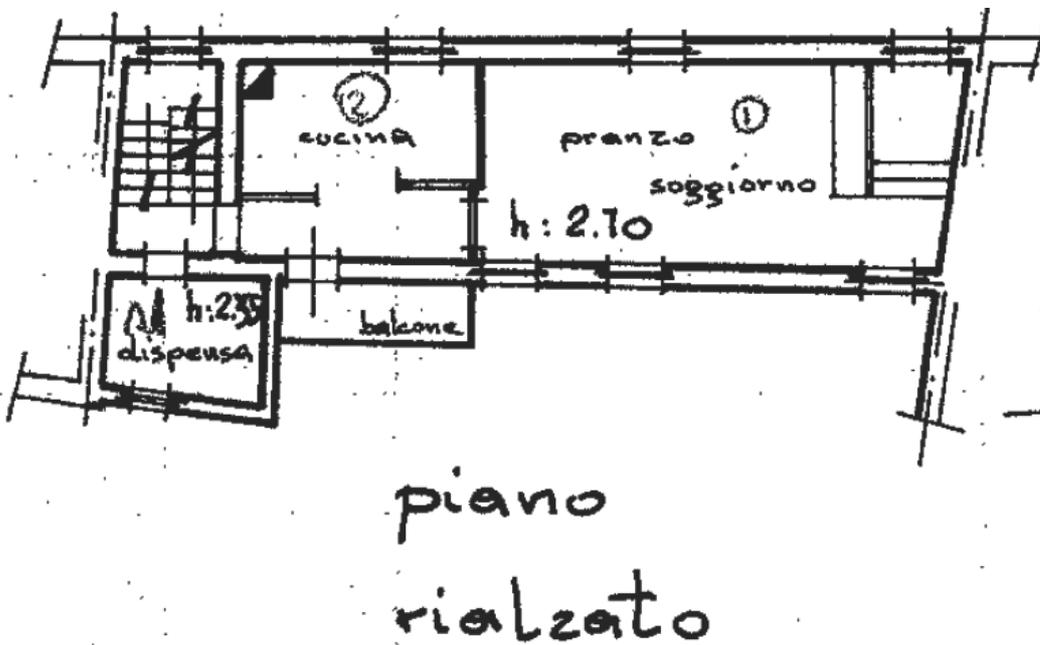
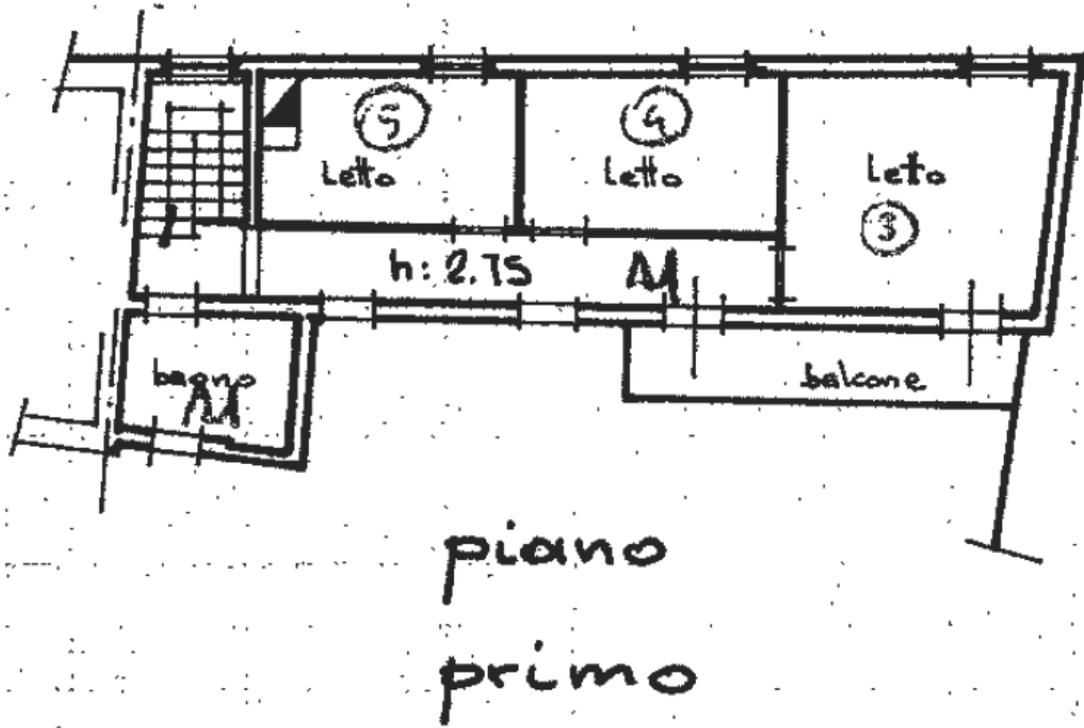
Stralcio di planimetria catastale:

In esito agli accertamenti eseguiti è possibile indicare la rispondenza tra stato autorizzato e planimetrie catastali.

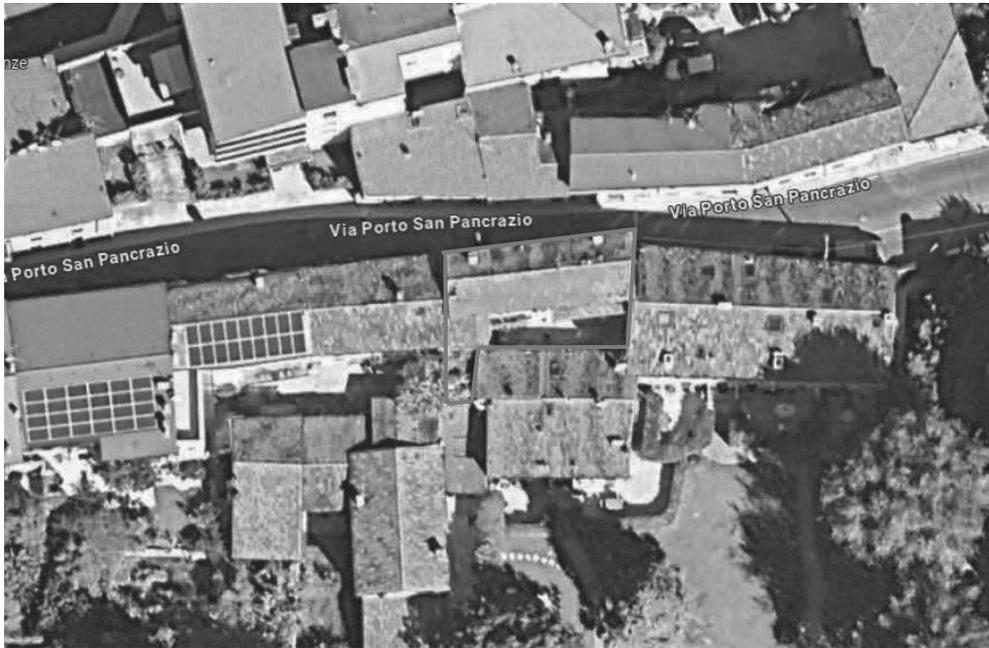
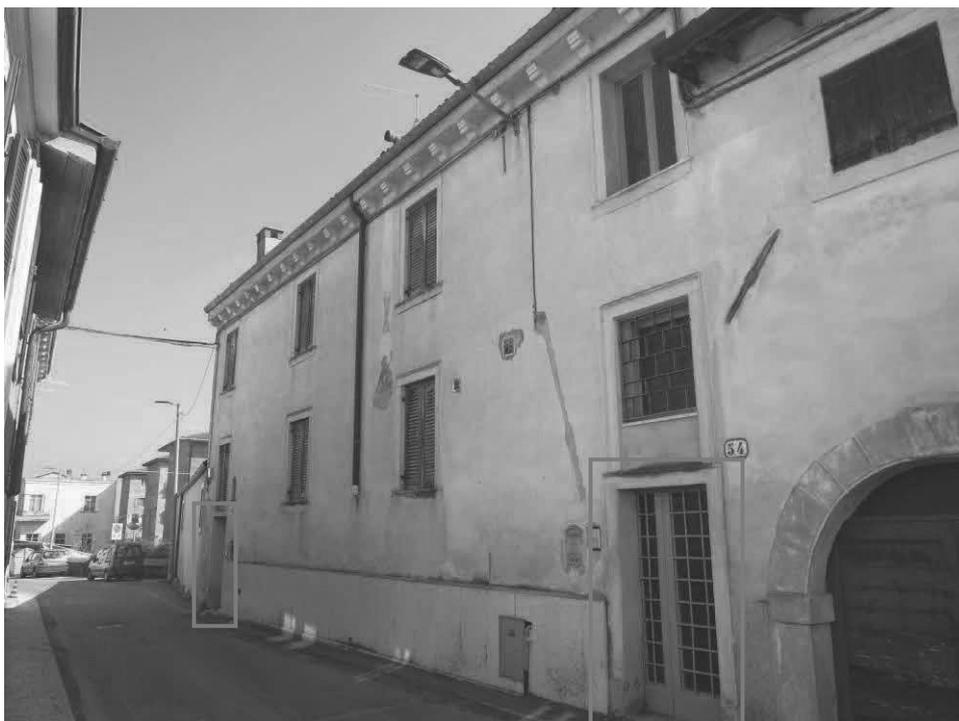
Il bene oggetto di perizia ha n. 2 ingressi su via Porto San Pancrazio n. 54-56, Verona, dei quali uno consente l'accesso diretto al piano seminterrato e l'altro costituisce l'ingresso verso il vano scala.

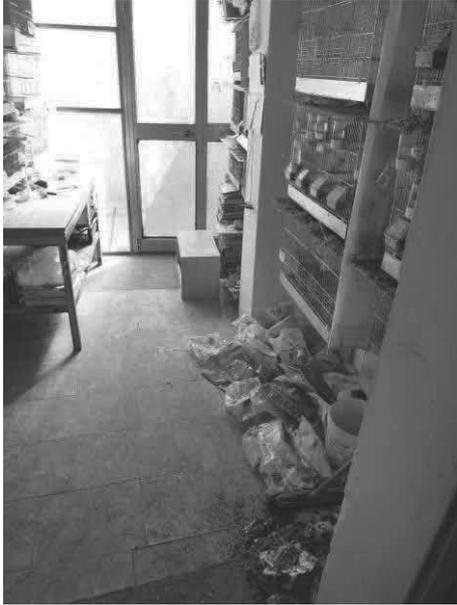
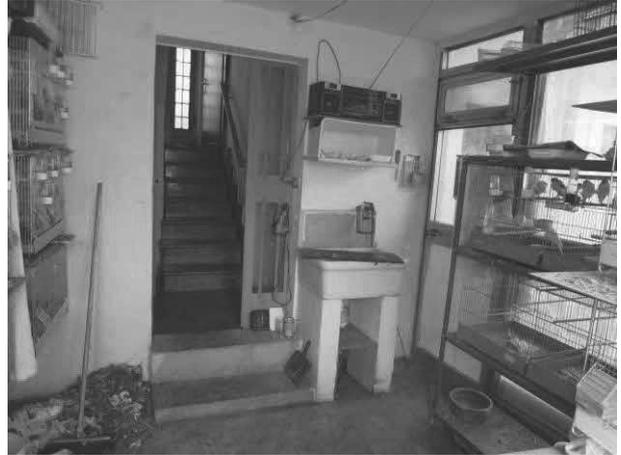
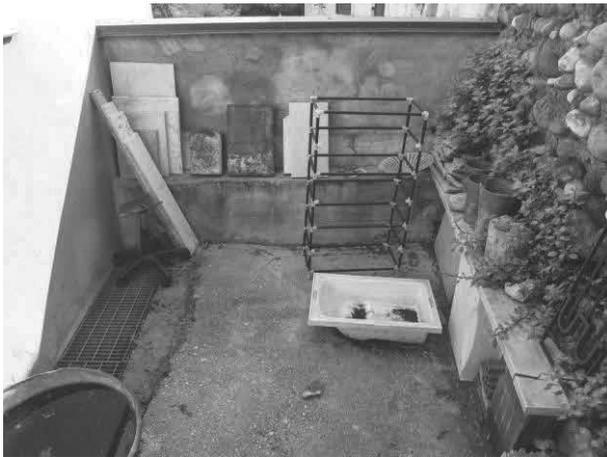
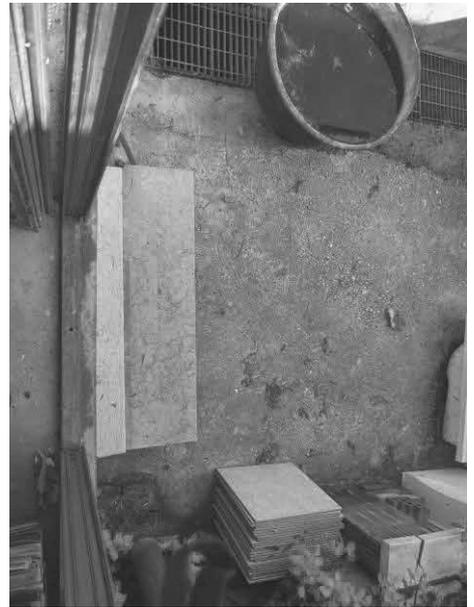
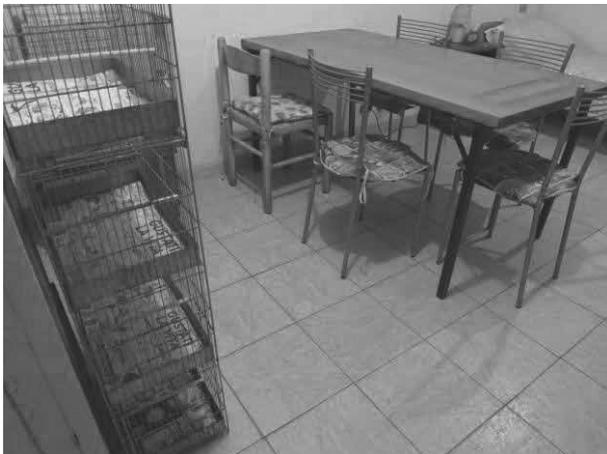
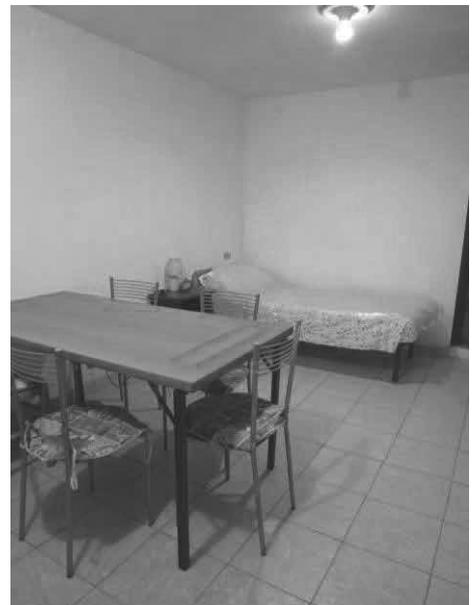
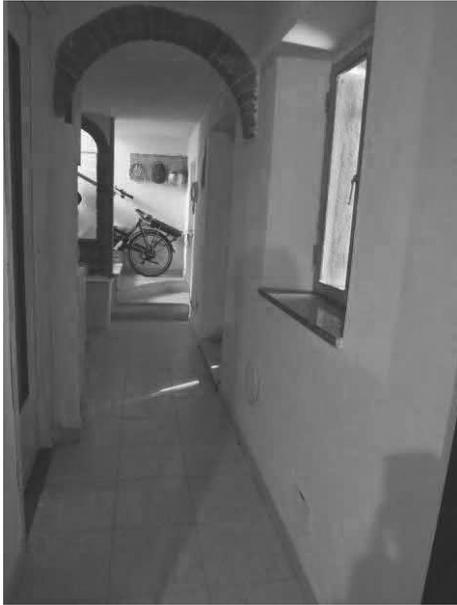
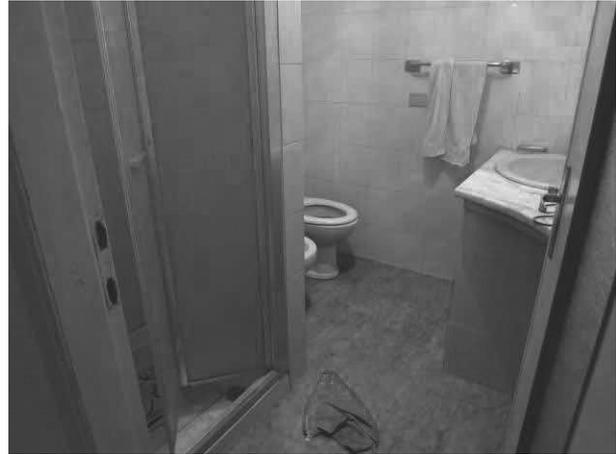
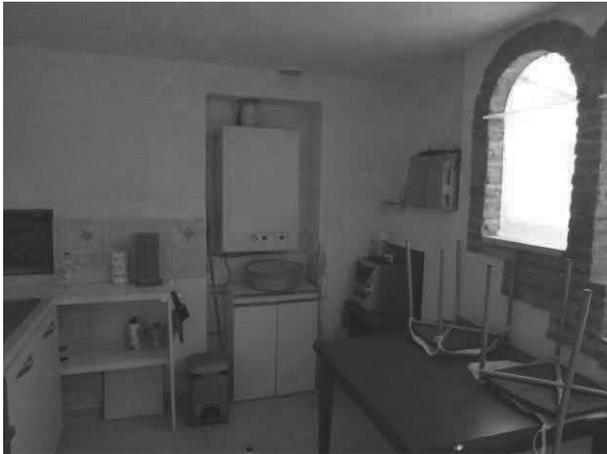
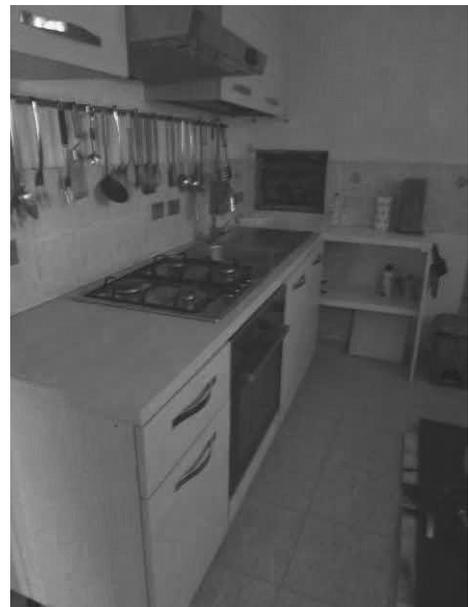
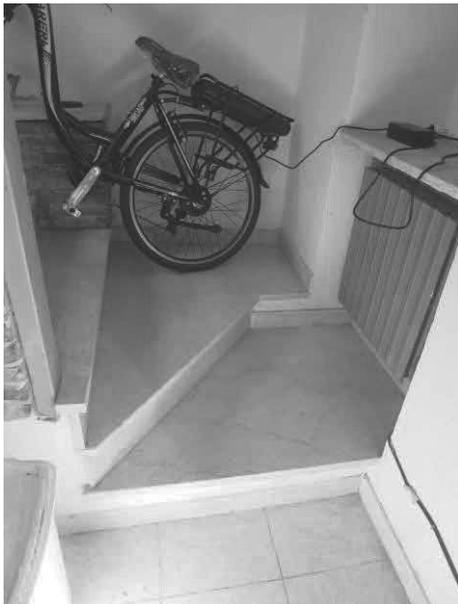
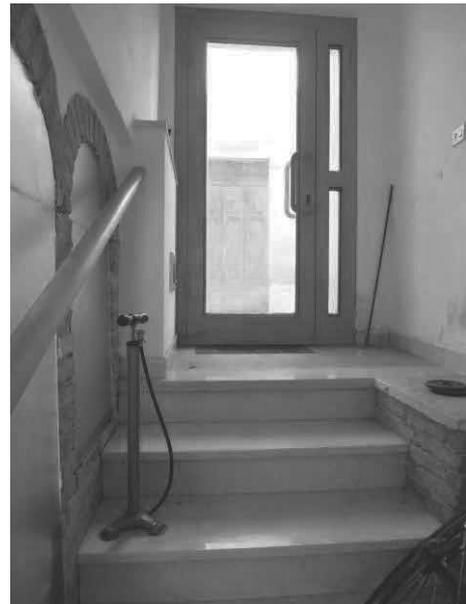
Piano seminterrato

Suddivisione interna reale	<p>Piano seminterrato: n. 2 ingressi da n. 2 distinti vani scala, cantina, sgombero, bagno, veranda e n. 2 cortili interni.</p> <p>Piano rialzato: vano scala, dispensa, cucina, disimpegno, sala da pranzo/soggiorno, balcone e locale sovrastante la scala di accesso al piano seminterrato.</p> <p>Piano primo: vano scala, bagno, disimpegno, n. 3 camere da letto e balcone.</p>
Impianti	<p>Immobile dotato di impiantistica di tipo ordinario obsoleta, riferibile all'epoca di ristrutturazione (anni '80/90).</p> <p>L'impiantistica è unica per tutto l'immobile.</p> <p>Caldaia murale posizionata nel locale cantina nel locale seminterrato (di fatto adibito a cucina/taverna al momento del sopralluogo).</p> <p>Nessuna conformità reperita o disponibile.</p>
Finiture interne	<p>L'immobile presenta pavimenti in battuto di cemento nel cortile interno, al piano rialzato e primo piastrelle di materiale lapideo, nei bagni e nel piano seminterrato piastrelle ceramiche.</p> <p>Intonacatura a civile tinteggiata, porte interne in legno tamburato o con specchiatura in vetro di tipologia varia.</p> <p>Serramenti esterni di tipologia varia (a vetro singolo e con vetrocamera). Presenza di alcuni doppi serramenti in alluminio.</p>

Precisioni	<p>In conformità alle tipologie costruttive dell'epoca di edificazione dell'immobile (attendibilmente primi del '900) sono presenti in loco con estensione a tutto l'immobile, risalite di umidità ed addentramenti in genere che si manifestano sulle murature interne ed esterne con muffe, efflorescenze e distacchi di intonaco.</p> <p>Alcune porzioni dell'immobile necessitano di interventi manutentivi (es. balconi).</p>
