TRIBUNALE DI VERONA
ESECUZIONI IMMOBILIARI

PERIZIA DI STIMA

Esecuzione Immobiliare	N. 341/2023
Giudice	Dott.ssa Paola Salmaso
Creditore precedente	GARDANT LIBERTY SERVICING S.P.A.
Parte eseguita	[REDACTED]

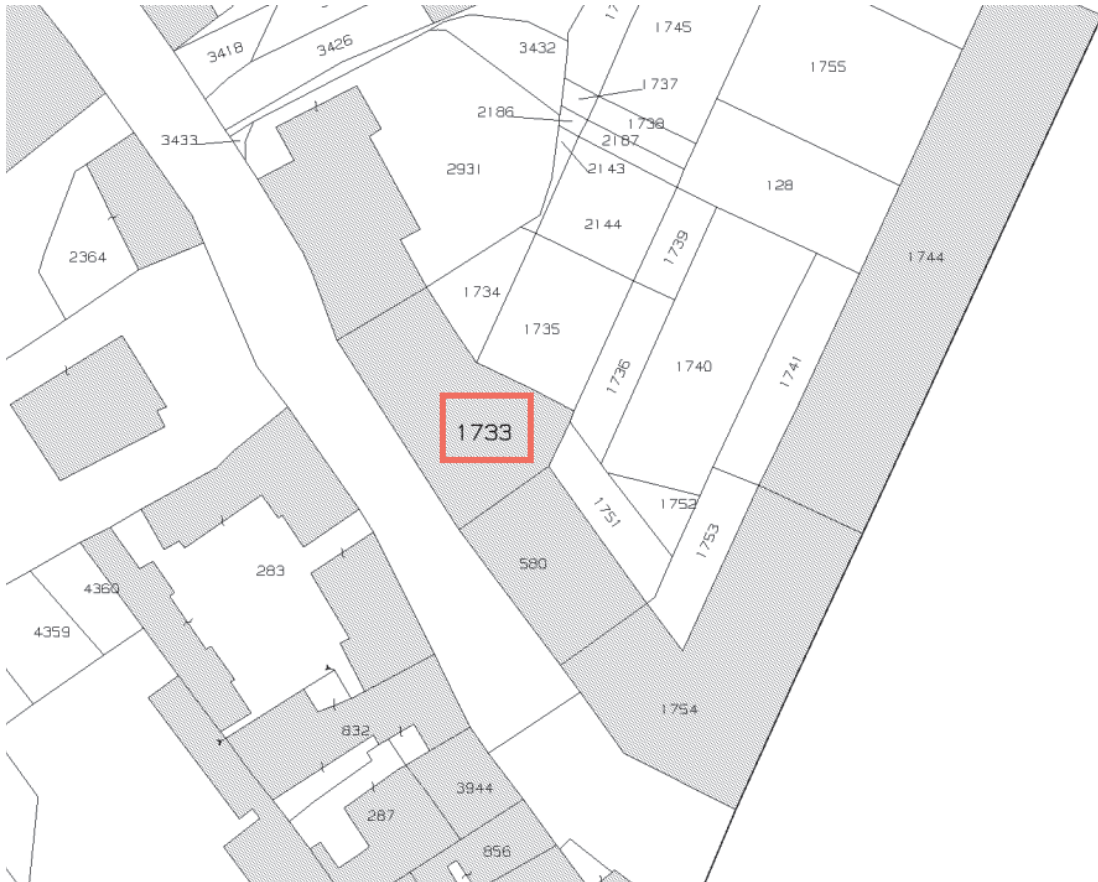
La proprietà confina al catasto terreni (mappali 1733) in senso NESO con il mapp. 1734, mapp. 1735, mapp. 1736, mapp. 1751, mapp. 580, via Morando, mapp. 2931.

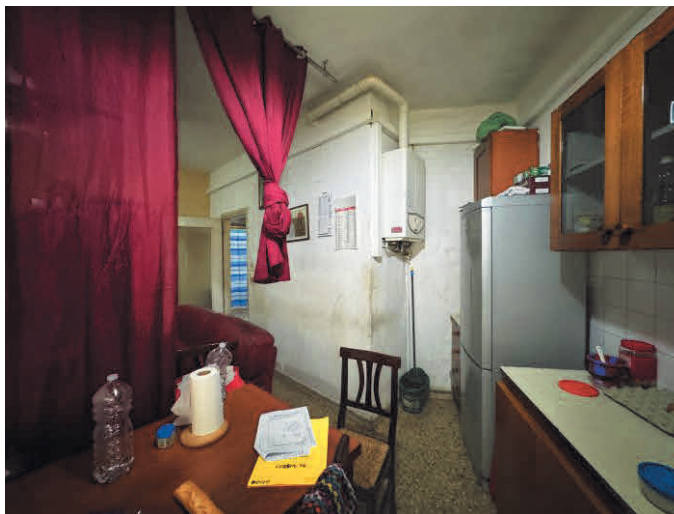
APPARTAMENTO PIANO RIALZATO

L'accesso avviene dal vano scale condominiale.

L'appartamento è suddiviso in soggiorno/cucina, due camere, due ripostigli, due disimpegni e un bagno.

Tutte le superfici murarie risultano intonacate e tinteggiate. La pavimentazione è in marmette con battiscopa in ceramica. Il bagno presenta rivestimento in ceramica e risulta completo di tutti i sanitari con doccia e predisposizione all'allaccio di una lavatrice.

Il balcone risulta pavimentato in mattonelle tipo klinker, i parapetti sono in ferro a corsi verticali verniciati.

I serramenti esterni sono in legno con vetro singolo con secondo serramento esterno in alluminio anodizzato; presenza di avvolgibili in plastica con cassonetto interno.

Le porte interne sono in legno in parte cieche e in parte con specchiatura in vetro smerigliato;

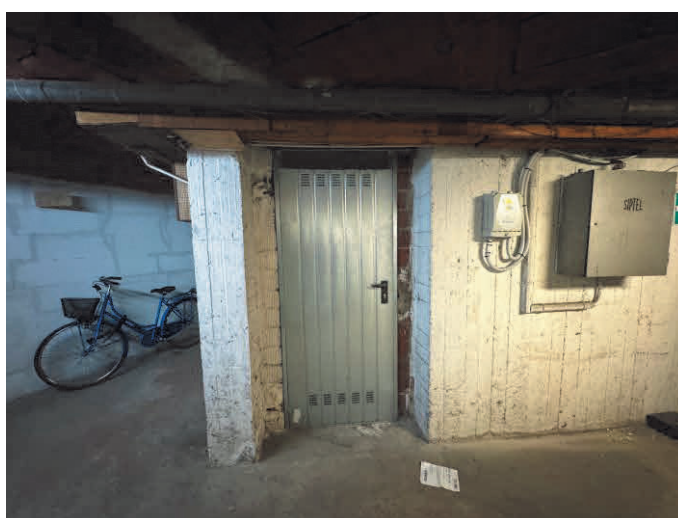
CANTINA PIANO INTERRATO

*L'accesso avviene dal vano scale condominiale scendendo dalle scale.
Trattasi di un locale di piccole dimensioni ricavato nel sottoscala con porta di accesso in*

ferro.

Al momento del sopralluogo il locale non è stato reso accessibile, pertanto, lo scrivente non ha potuto visionare la cantina e non si è potuto rilevarne la dotazione impiantistica.

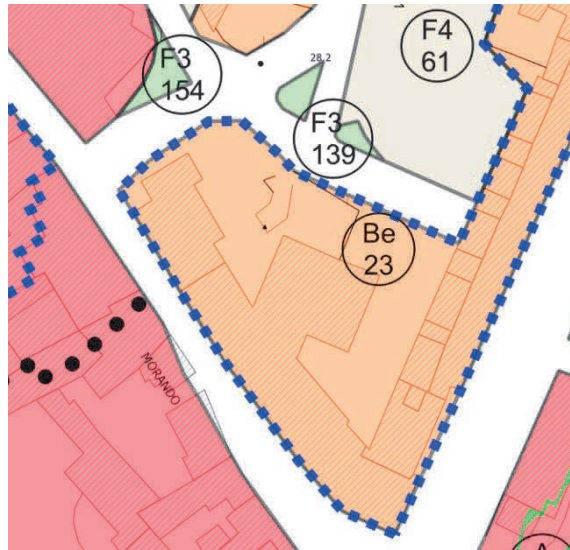
A seguito di analisi e verifica effettuate all'Ufficio Tecnico del Comune di San Bonifacio è stato appurato che il condominio dove vi è l'appartamento oggetto di pignoramento ricade nel vigente P.I. in zona Be/23.
