TRIBUNALE DI VERONA
ESECUZIONI IMMOBILIARI

PERIZIA DI STIMA
LOTTO UNICO

Esecuzione Immobiliare	349/2023
Giudice	Dott. Paola Salmaso
Creditore procedente	██
Parte esecutata	██

D LOTTO 1 – IMMOBILI SITI IN VIA LAGO DI GARDA N. 25

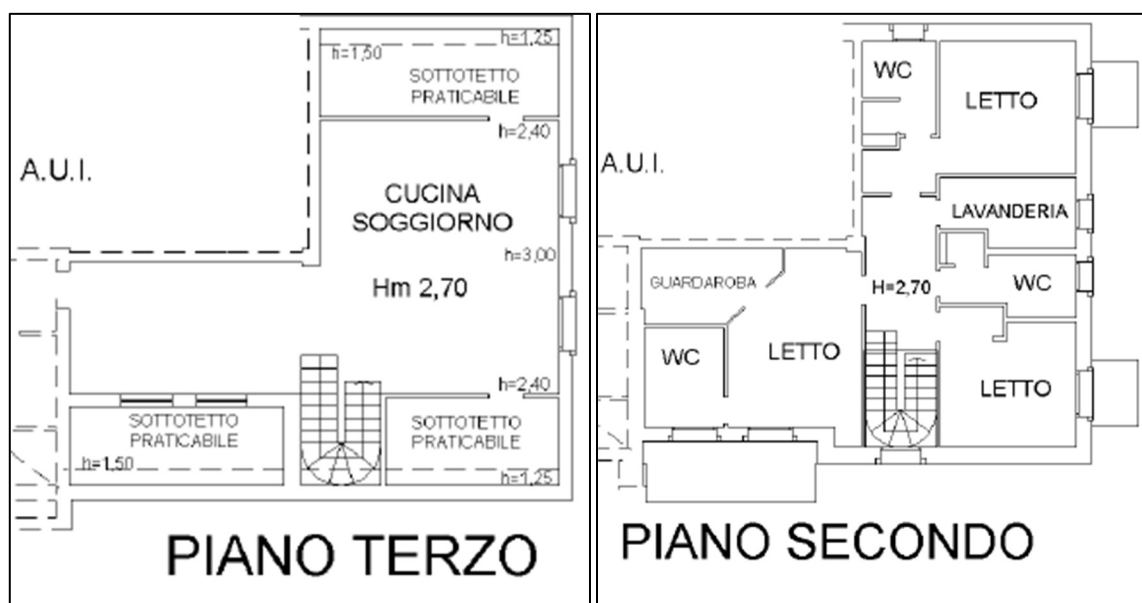
zona giorno

zona notte

L'ingresso all'abitazione è al piano terzo, poi si scende per raggiungere la zona notte. L'altezza della zona giorno, essendo il tetto a botte , sulle due pareti opposte è di m1.31 e la max di m.2.94

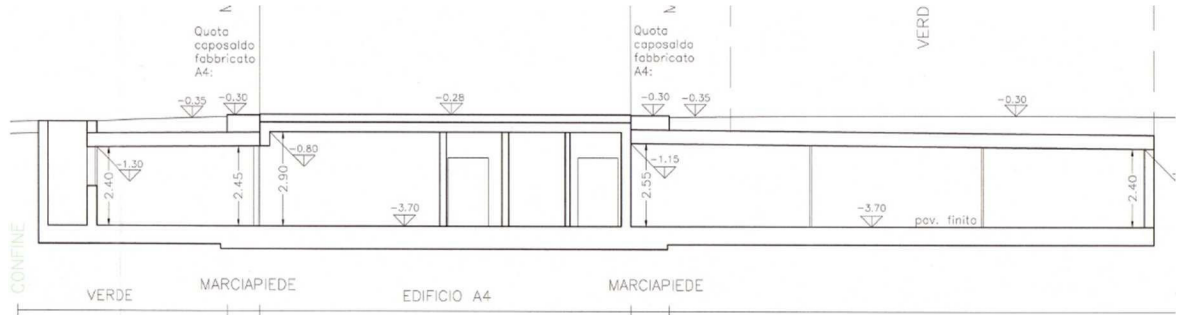
L'autorimessa, si precisa che attualmente risulta avere una porta la collega ad altra autorimessa non oggetto di pignoramento, quindi si precisa che sarà necessario chiudere con una muratura il collegamento, per quanto concerne le difformità rilevate si precisa che nella sezione allegata al PDC 588 risultano le due altezze nelle piante

h. 290 e h 240 tuttavia le misure rilevate sono 2.87 e 2.51, quest'ultima da sanare, anche le misure interne della pianta var PDC 652 sono lievemente diverse ma nella tolleranza. Effettuato il rilievo dell'unità, alcune misure non coincidono perfettamente con la misure indicate nel progetto allegato all'autorizzazione, tuttavia ai sensi del Decreto Semplificazioni 2020 del Testo Unico sull'Edilizia art 34 bis, relativo alle tolleranze, viene enunciato che tali differenze non costituiscono violazione edilizia se contenute entro il limite del 2% delle misure previste nel titolo edilizio. Pertanto tali lievi misurazioni rientrano nella tolleranza e non saranno oggetto di elencazione.

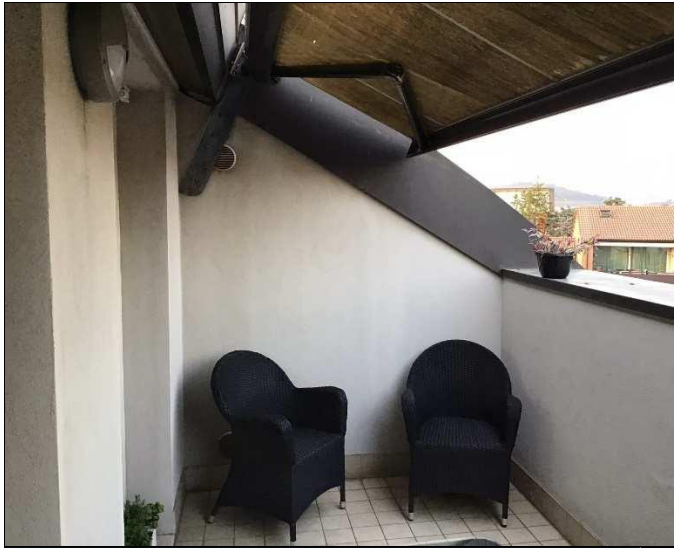
TERRAZZA

- nella fattispecie il terrazzino, risulta l'aspetto più delicato abili, in merito alla tipologia del terrazzo a tasca, il Regolamento Edilizio del comune di San Bonifacio nulla dice di specifico in merito. In analogia comunque agli spazi chiusi su tre lati gli stessi costituiscono volume. Nel caso in esame è necessario chiarire se lo spazio oggi adibito a terrazzo sia stato computato nel volume dell'appartamento con il titolo che ne ha legittimato la costruzione o l'ultimo titolo rilasciato. Necessita di una sanatoria prospettica (previo parere favorevole dell'assemblea

condominiale). Nella tavola originaria del progetto, la porzione di sottotetto non praticabile è stata computata come volume, tav. n.48 VAR 1A–PALAZZINA A4, pertanto a parità di volume si individua una difformità di tipo prospettico e di distribuzione interna da sanare a mezzo di un titolo abilitativo SCIA e/o PDC.

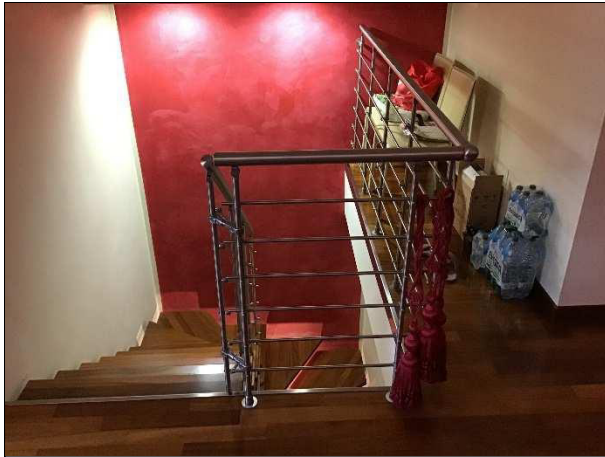
SCALA largh.
2.41m. anzichè m.
1.90
dell'autorizzazione

1. la scala di collegamento tra p.3°-2°, risulta traslata e squadrata con un numero di pedate diverse da quella indicata, con una porzione laterale a sbalzo
2. Sempre nella scala di collegamento non c'è la finestra indicata nel progetto
3. la mancanza del camino,
4. la zona indicata come sottotetto praticabile, di fatto è un terrazzino, nella pianta copertura tuttavia risulta la foratura del tetto
5. risulta una difformità la posizione della parete tra scala e cucina, quest'ultima più ristretta, oltre ad un'opera da realizzare le pareti che delimitano la zona sottotetto praticabile dalla zona cucina-soggiorno di fatto mancanti;
