TRIBUNALE CIVILE/PENALE DI VERONA

Liquidazione Giudiziale n° 77/2024

PERIZIA DI STIMA IMMOBILIARE

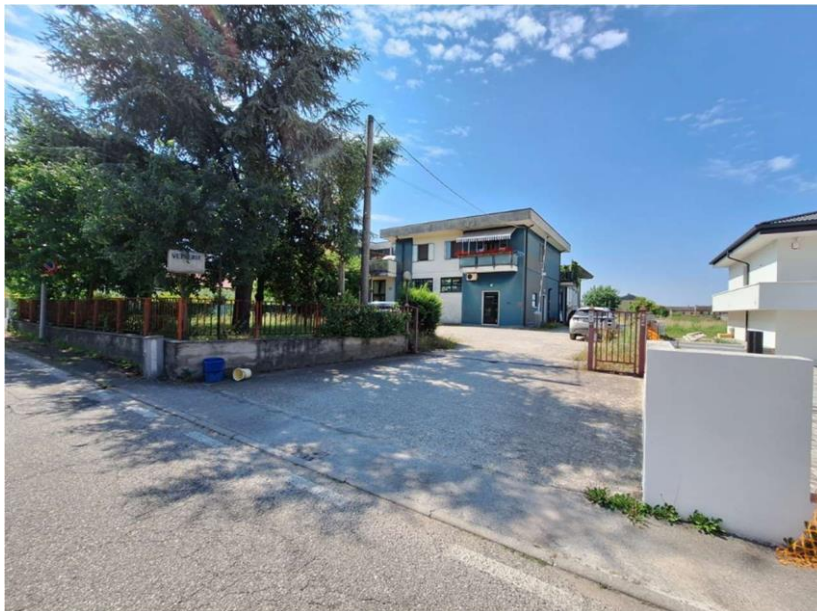
Figura 2: ripresa fotografica del varco per accedere agli immobili oggetto di valutazione

Sui luoghi è stato rilevato che la particella 1360 sub 1 appare consistere nel marciapiede situato a nord della particella 1222, esistente in corrispondenza del varco carraio che consente l'accesso agli immobili.

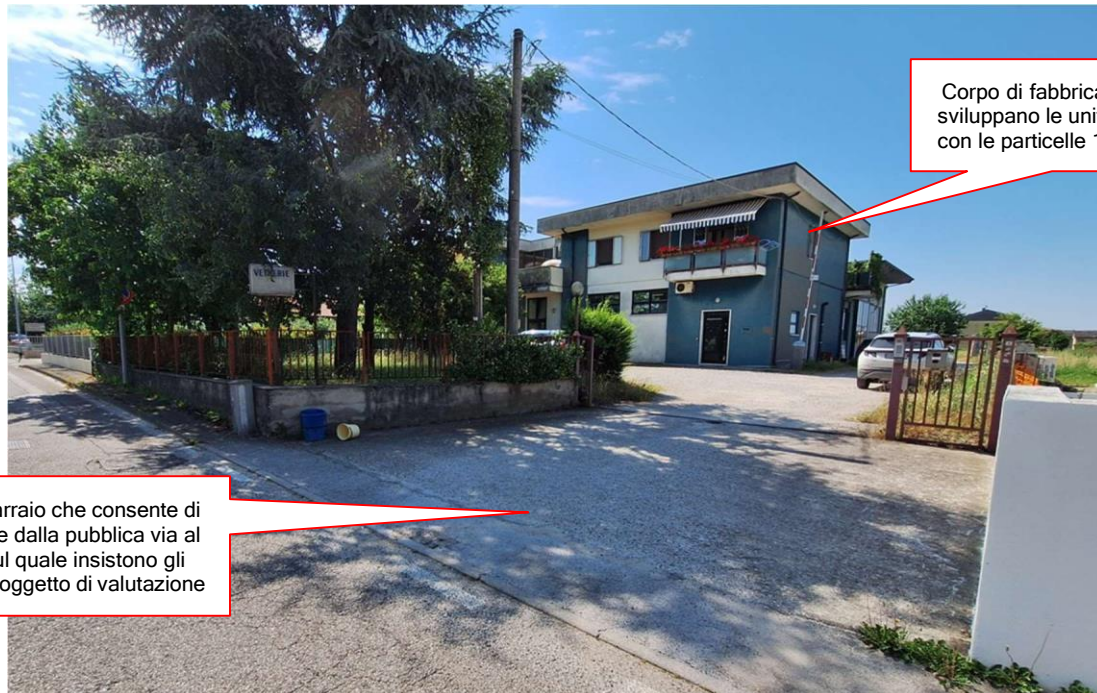
Figura 6: ripresa fotografica degli immobili effettuata dalla pubblica via (schema indicativo)

Varco carraio che consente di accedere dalla pubblica via al lotto sul quale insistono gli immobili oggetto di valutazione

Corpo di fabbrica nel quale si sviluppano le unità identificata con le particelle 1222 sub 1-2

Il fabbricato presenta struttura portante in pilastri e travi in c.a. e solai in laterocemento; la porzione di laboratorio con altezze superiori presenta strutture orizzontali da architravi prefabbricati e pareti perimetrali in pannelli prefabbricati.

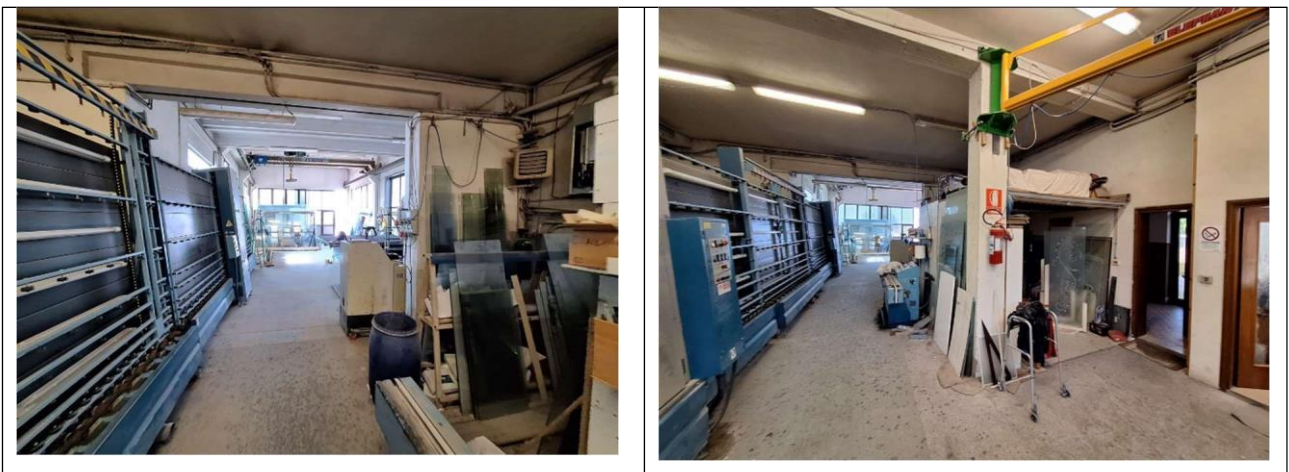
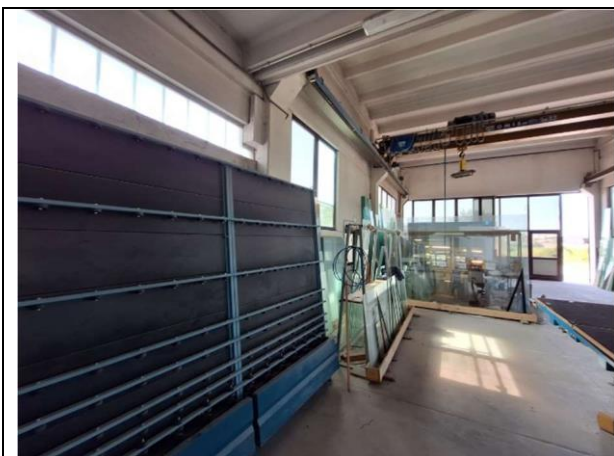
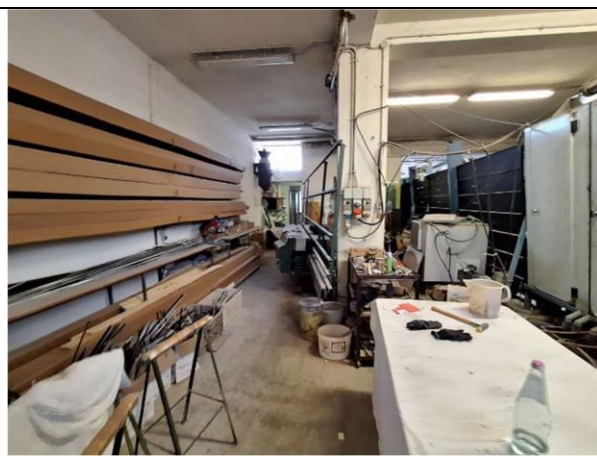
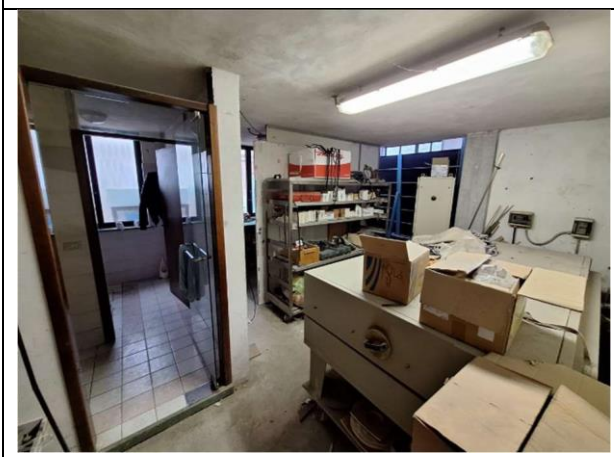
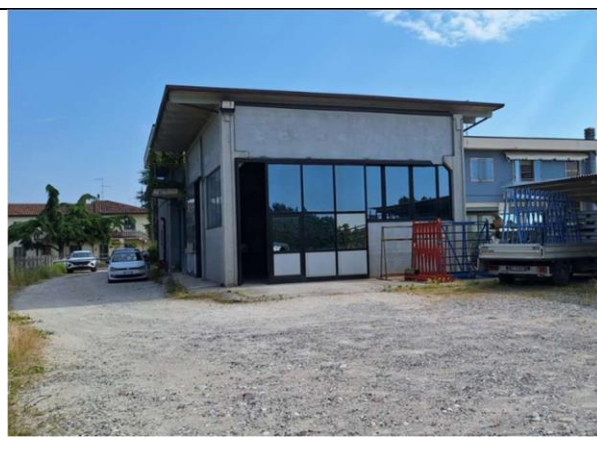
- pavimentazione in battuto di cemento;
- nel bagno è presente pavimentazione in mattonelle di ceramica;
- murature intonacate a civile;
- è stata rilevata la presenza dell'impianto elettrico mentre non è dotato di impianto di riscaldamento;
- nel locale destinato ad ufficio è presente controsoffitto e la pavimentazione è in mattonelle di ceramica;
- i serramenti esterni sono in metallo e vetrocamera;
- le porte interne sono in legno tamburato;

Si riportano nel seguito alcune riprese fotografiche del laboratorio identificato con la particella 1222 sub 1:

Nel corso del sopralluogo sono state rilevate alcune tracce di infiltrazioni d'acqua pregresse in corrispondenza degli sporti di gronda nella parte più a sud del fabbricato.

Nel suo insieme la struttura risulta in discrete condizioni conservative in relazione anche all'età e necessità di verifiche in ordine agli impianti; trattasi di una struttura con impianto originario degli anni '70.

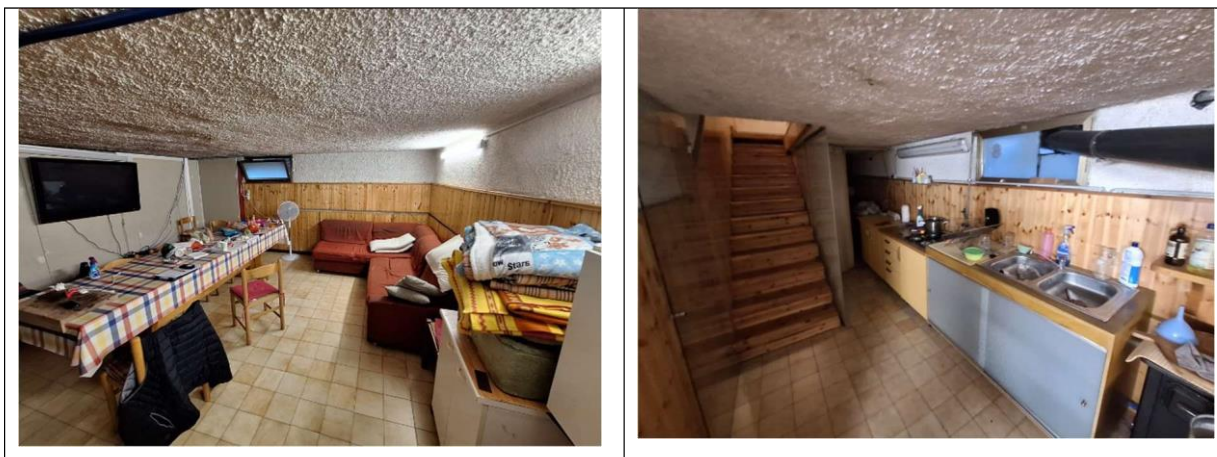
Si riportano nel seguito alcune riprese fotografiche della cantina al piano interrato:

Nel complesso l'unità risulta in discrete condizioni conservative in relazione all'età; necessita di verifica degli impianti.

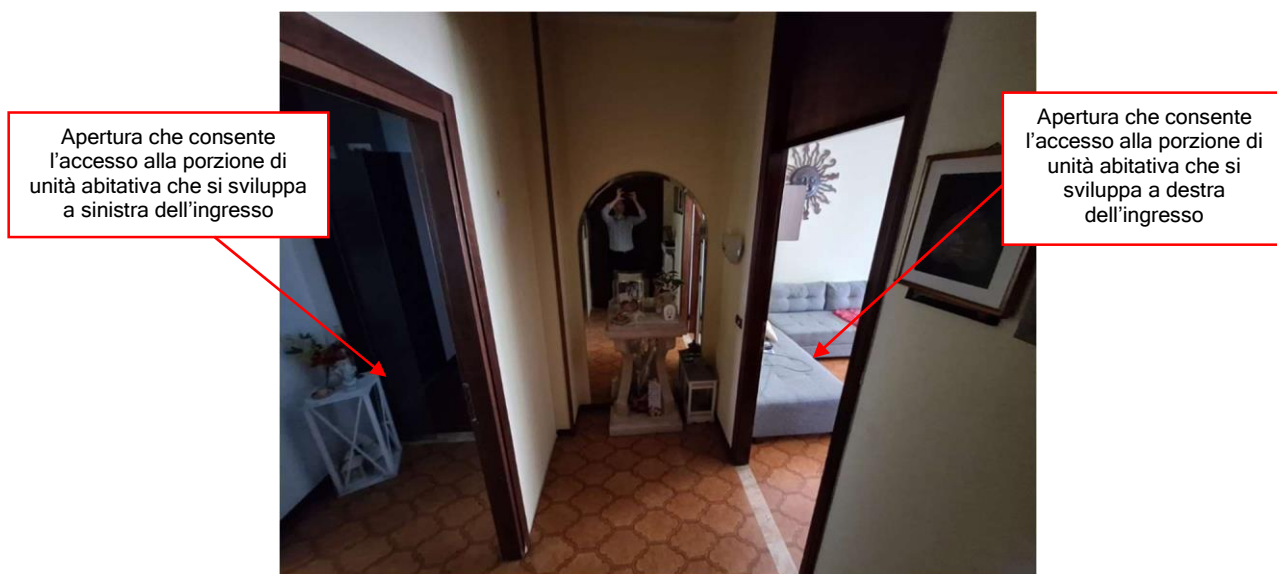
Figura 10: ripresa fotografica effettuata dall'ingresso dell'unità abitativa

In primo luogo si segnala che l'unità abitativa è stata in concreto "suddivisa" in due ambiti distinti con installazione di alcuni divisori interni in cartongesso e muratura che generano, di fatto, due unità "indipendenti" e utilizzate da due nuclei familiari diversi; si tratta di una suddivisione ai soli fini di utilizzo dei locali e non sono state create due unità indipendenti e autonome a livello catastale e urbanistico.

La "divisione" dell'unità abitativa è relativa solo agli spazi mentre gli impianti sono unici; anche l'ingresso alle due porzioni di abitazioni è unico e avviene per mezzo della porta che affaccia sul vano scale; le due porzioni di abitazione si sviluppano a destra e a sinistra rispetto all'ingresso:

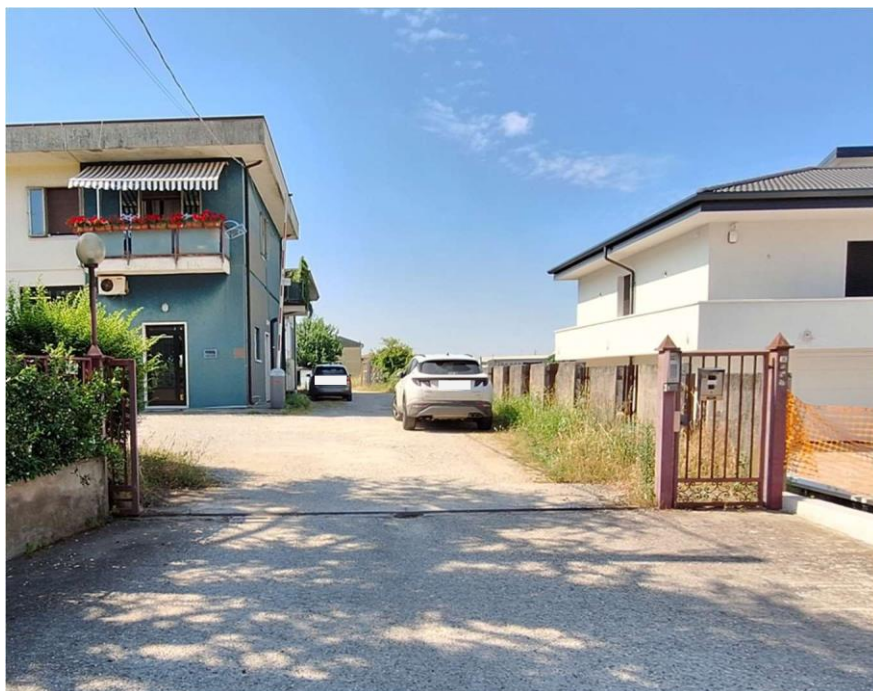
Figura 14: ripresa fotografica del cancello carraio che risulta installato sulla particella 1222 sub 3

Sull'area è installato il cancello carraio che protegge l'accesso al lotto, arretrato di circa 6-7 metri rispetto alla pubblica via:

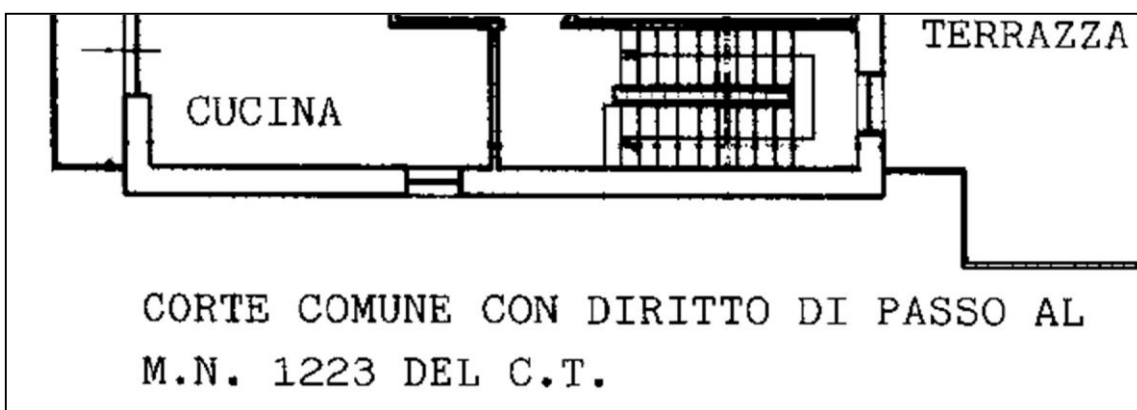
Figura 15: estratto della planimetria catastale della particella 1222 sub 2

Si segnala che sull'elenco subalterni inserito in calce all'elaborato planimetrico catastale della particella 1222, per l'unità identificata con la particella 1222 sub 3 viene indicato "...B.C.N.C. (corte) ai sub 1/2 con diritto di passo al m.n. 1223..."; la circostanza è riportata anche sulla planimetria catastale dell'abitazione identificata con la particella 1222 sub 2.

Si riporta nel seguito l'estratto della planimetria catastale della particella 1222 sub 2 dai quali è possibile apprezzare l'indicazione del "diritto di passo" e l'estratto dell'elenco subalterni inserito in calce all'elaborato planimetrico catastale della particella 1222 con evidenziata la particella 1223:

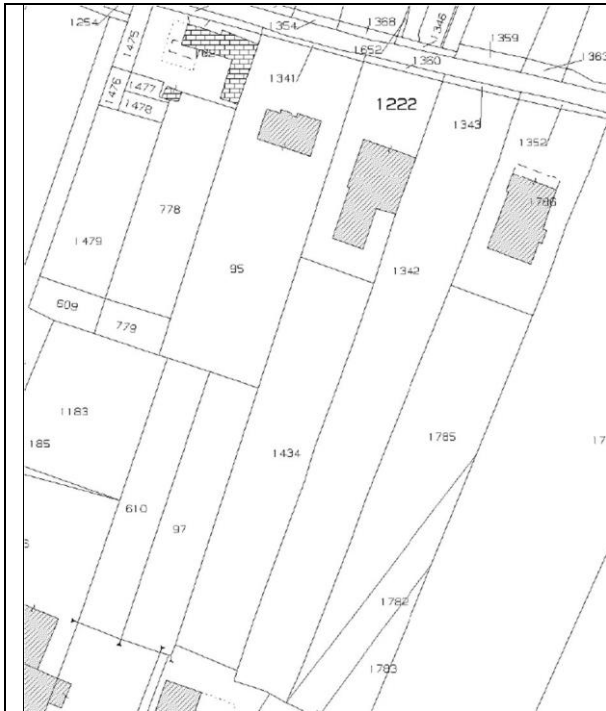
Figura 17: estratto di mappa catastale del foglio 14 del comune di San Bonifacio con indicato il terreno identificato con la particella 1434 (schema indicativo)

Il terreno è situato sul retro del lotto sul quale insiste il corpo di fabbrica descritto in precedenza e vi si accede attraversando la particella 1222 sub 3⁶; la particella presenta una superficie catastale di 2.236 mq⁷.

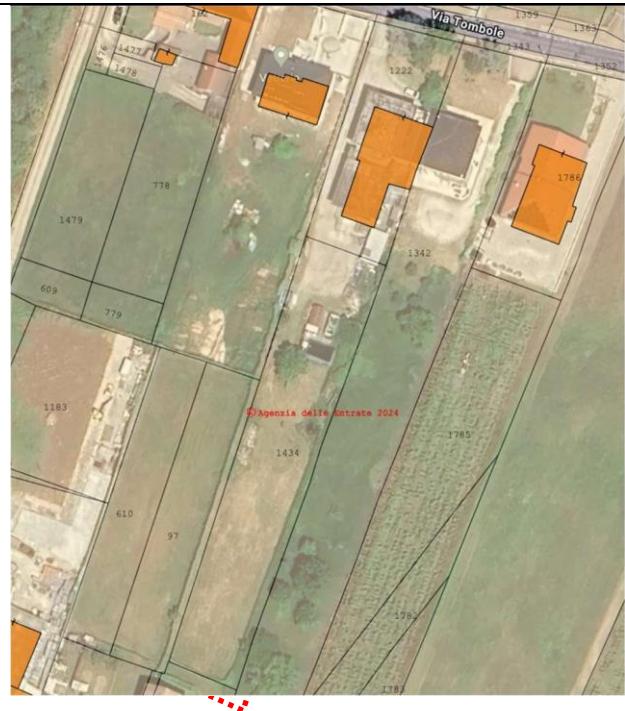
Figura 18: sovrapposizione tra estratto di mappa catastale e aerofotogrammetria con indicato il terreno identificato con la particella 1434 (schema indicativo)

Nel corso del sopralluogo il terreno risultava incolto e nella parte più a nord sono state rilevate due baracche metalliche e una piscina fuori terra:
