TRIBUNALE CIVILE E PENALE DI VERONA

PROCEDURA ESECUTIVA IMMOBILIARE

N° 217/2022

RELAZIONE DI ACCERTAMENTO PERITALE

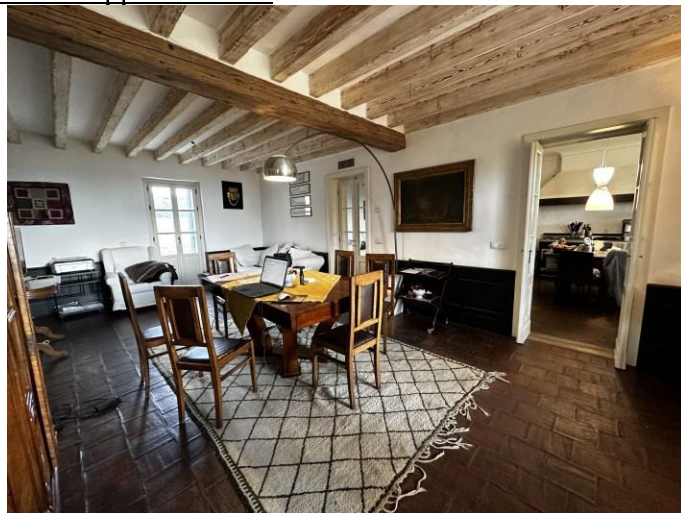
PIANO TERRA - Appartamento:

Il piano è suddiviso in più accessi dall'esterno, un soggiorno con pranzo, una cucina, un angolo cottura con pranzo, una camera, due ripostigli, una cabina armadio, due bagni (uno senza sanitari); completa il piano un vano scala comune (sub.5) con pedate in pietra anticata; presenza di un monta persone (al momento del sopralluogo non funzionante quindi inaccessibile) E due portici.

Il piano presenta varie uscite nell'ampio giardino identificato come bene comune sub.6; presenza di un ulteriore scala di collegamento al piano primo posta nel locale pranzo 2.

Tutte le superfici murarie risultano intonacate (a mano per rendere antiquato l'aspetto delle pareti) e tinteggiate; presenza di soffitti con applicati dei travetti in legno. La pavimentazione è di diverse tipologie; troviamo dal gress, al cotto, al legno.

Il bagno 1 è al grezzo PRIVO DI sanitari; il bagno 2, di ampia superficie, presenta rivestimento in ceramica (tipo mosaico) e risulta completo di tutti i sanitari con vasca.

Rispetto allo stato concessionato lo scrivente ha rilevato modifiche alla distribuzione interna e prospettiche.

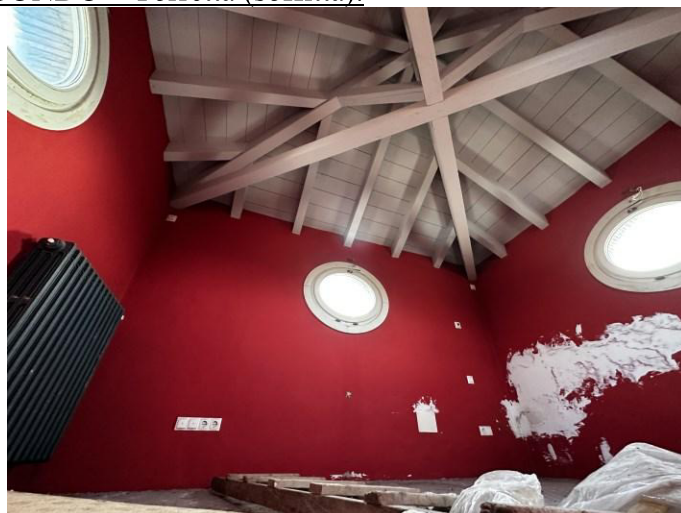
PIANO SECONDO – Torretta (soffitta):

L'accesso alla soffitta avviene attraverso una botola.

Trattasi di un unico locale adibito a soffitta.

Le superfici murarie sono intonacate e tinteggiate; presenza di macchie di umidità con ammaloramento dell'intonaco.
