TRIBUNALE DI VERONA
ESECUZIONI IMMOBILIARI

PERIZIA DI STIMA

Esecuzione Immobiliare	303-2022
Giudice	Dott.ssa Paola Salmaso
Creditore precedente	AMCO – Asset Management Company S.p.a.
Parte eseguita	[REDACTED]

Procedura	RGE 303/2022
Lotto	1
Diritto oggetto di vendita	Piena proprietà della quota di 1/2
Tipologia immobile	Ufficio con cantina Sup. commerciale ufficio mq 173,20, cantina mq. 15,00
Ubicazione	Caldiero (VR), Via Strà n. 98
Dati catastali	Catasto Fabbricati, Comune di Caldiero (VR), foglio 3 mappale 308 subalterno 9 categoria A/10
VALORE DI STIMA al netto delle decurtazioni	€ 85.500,00
Stato di occupazione	Libero
Irregolarità edilizie	Presenti Costi di regolarizzazione € 1.000,00 (quota parte eseguito - già scomputati nel Valore di stima al netto delle decurtazioni)
Irregolarità catastali	Presenti Costi di regolarizzazione € 500,00 (quota parte eseguito - già scomputati nel Valore di stima al netto delle decurtazioni)
Esistenza di formalità non cancellabili	NO
NOTE

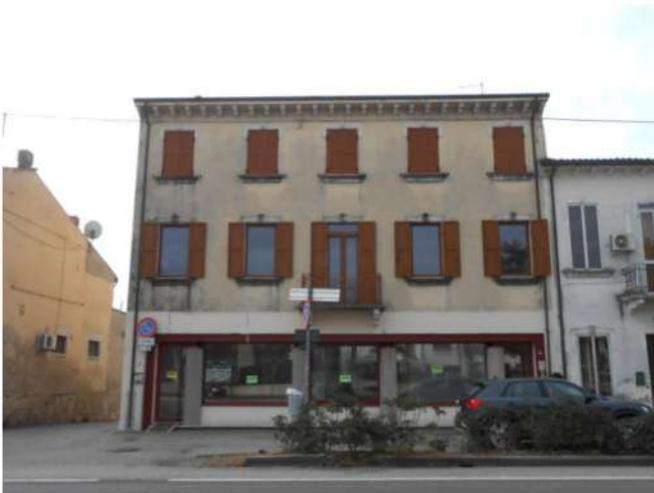
Il fabbricato è di tre piani fuori terra e piano interrato. E' di forma rettangolare, in linea, costruito in adiacenza ad altro fabbricato lungo il lato ovest, a est confina con una strada che si dirama perpendicolarmente da Via Strà, denominata via XXV aprile. L'accesso carrabile al piano interrato è sul retro del fabbricato, al quale si accede da via XXV aprile.

L'immobile è in struttura di laterocemento, ha tetto a falde con struttura in c.a. e copertura in tegole di laterizio. E' dotato di ascensore che attualmente però risulta guasto. Nel complesso il fabbricato è in un discreto stato di manutenzione.

Fronte principale

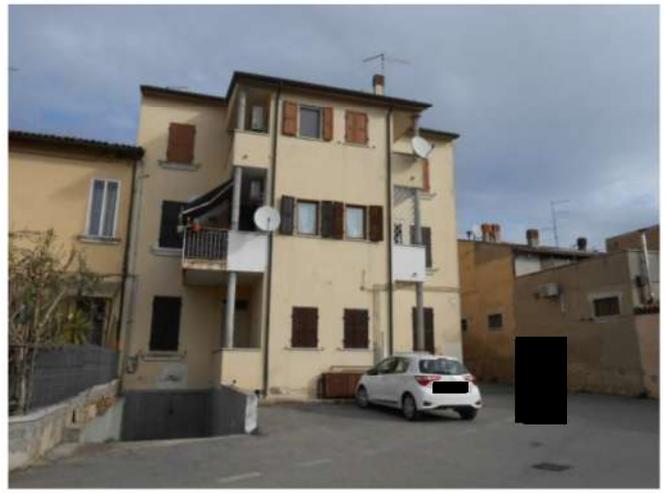
Retro dell'edificio

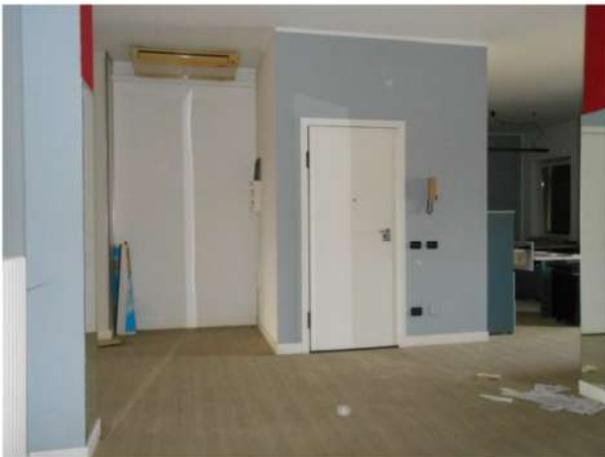
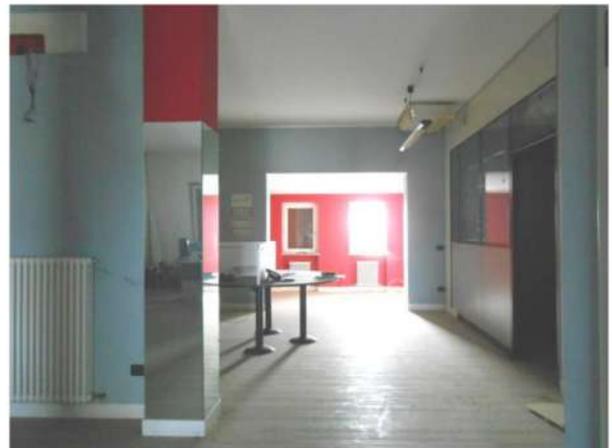
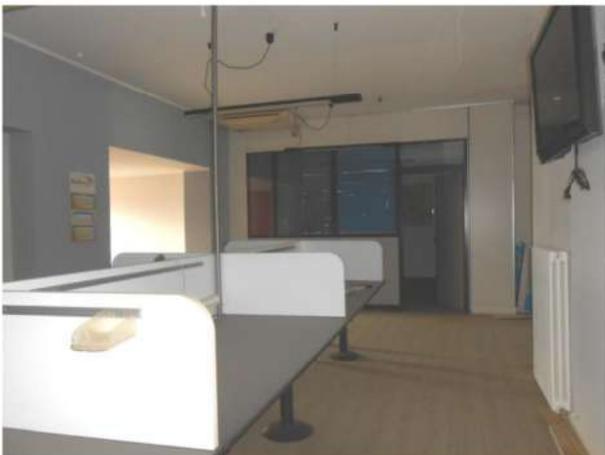
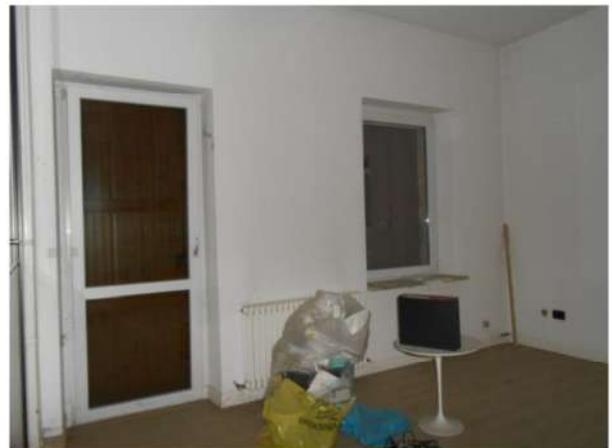
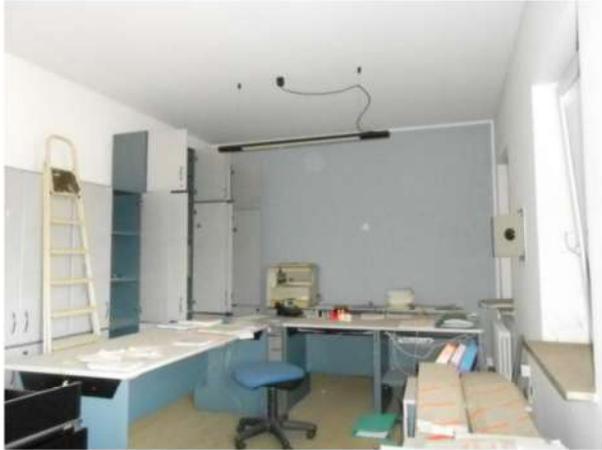
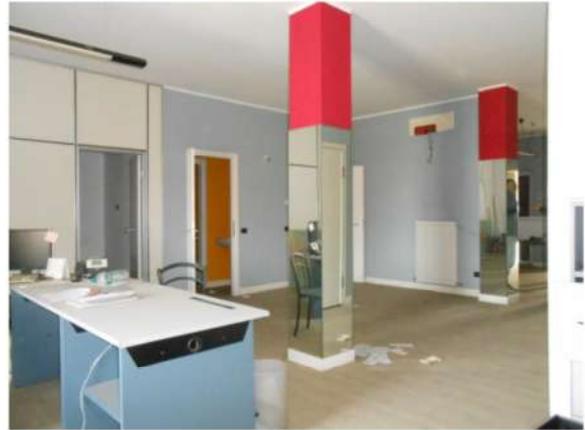
A seguire foto dei locali principali dell'ufficio

L'ufficio è un grande open space tutto a destinazione ufficio dal quale, con dei pannelli/divisori mobili sono stati ricavati un' altra stanza ufficio e una stanza di servizio/archivio, l'altezza è di mt. 3,05. Poi vi è un altro locale, non diviso materialmente ma da un gradino rispetto l'open space, che è più basso, ha un'altezza di 2,40 mt. L'open space è di circa mq. 97,00 i due locali ricavati con i divisori, sono rispettivamente di mq. 19,30 e mq. 8,40, il locale ribassato di un gradino è di mq. 10,50, da qui si aprono ai due lati due balconi, ognuno di mq. 4,10, vi sono poi due bagni con antibagno, uguali tra loro; l'antibagno è di mq. 1,20 il bagno di mq. 1,90. Al piano interrato vi è una cantina di circa mq. netti 12,00 e mq. commerciali 15,00.

Le finiture sono di media qualità, i pavimenti sono in parquet, i serramenti sono in pvc con vetrocamera, il portoncino di ingresso è blindato. Vi è l'impianto di condizionamento ma una delle macchine esterne che si trovava in uno dei balconi non vi è più, lo stesso dicasi per uno degli split.

Gli impianti appaiono a norma, sono comunque da far collaudare e in caso da mettere in regola secondo le più attuali leggi. Il riscaldamento ha come terminali scaldanti termosifoni in acciaio, vi è la caldaia a camera stagna in uno degli antibagni, vi è da verificarne il buon funzionamento.

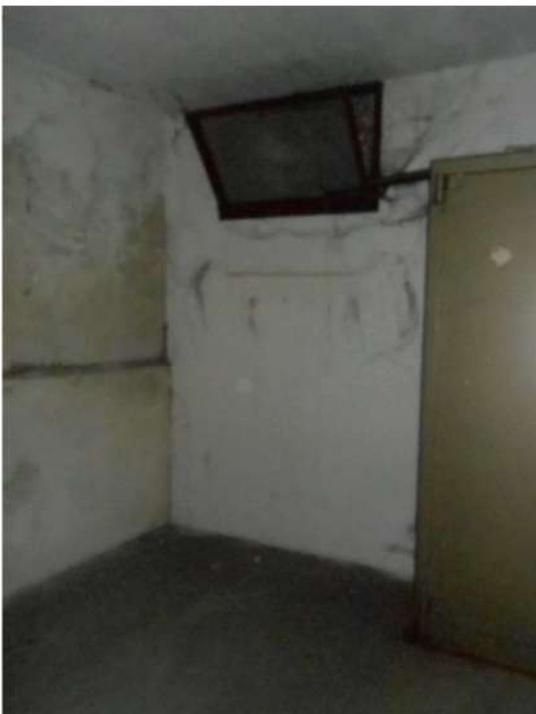
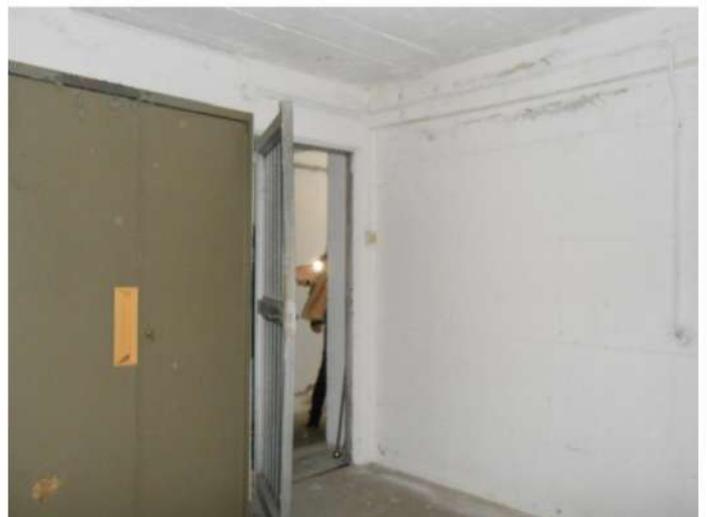
Foto della Cantina

Al piano interrato vi è la cantina, accatastata con l'appartamento, si arriva dal vano scale comune. E' abbastanza ampia e di forma regolare, quasi quadrata. Ha una superficie interna netta di circa mq. 12,00 e superficie lorda di circa mq. 15,00. L'altezza è di ml 2,40. La pavimentazione è in battuto di cemento, i muri sono intonacati. La porta d'accesso è metallica.

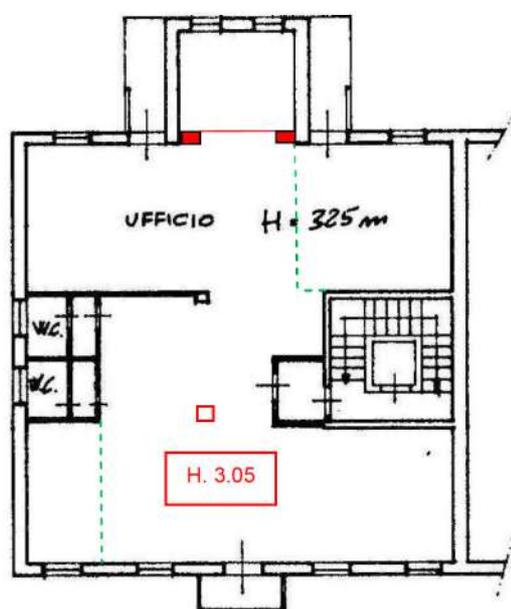
PIANO SECONDO - UFFICIO

Estratti dalla planimetria catastale

Per quanto riguarda l'ufficio sono tratteggiate in verde le pareti mobili presenti e in rosso è indicato il gradino-salto di quota presente e le due spallette costruite, ma non indicate in planimetria, in rosso è segnato anche un pilastro presente ma non segnato in planimetria catastale, tutte queste difformità appena elencate sono presenti solo nella planimetria catastale, nel progetto il disegno è conforme ai luoghi. Inoltre si vede il balcone segnato lungo la facciata principale che in realtà non è esistente (vedi cap. D.1.5)

La planimetria catastale non è conforme in quanto è rappresentato sulla facciata principale un balcone mai realizzato al nostro piano. Inoltre la stanza che si affaccia sul retro del fabbricato, posta tra i due balconi ha un salto di quota, in basso, dovrebbe essere indicato un gradino e sono state realizzate delle "spalle" che rimpiccioliscono un po' l'accesso alla stanza, formando una porta di larghezza mt. 2,30, invece nella planimetria la stanza non ha nessuna chiusura ed è segnata larga come le pareti laterali, mt. 3,50. Non è disegnato poi un pilastro invece esistente. Inoltre l'altezza interna segnata, h. 3,25 è sbagliata, in quanto è h. 3,05, correttamente indicata nel progetto (vedi planimetria riportata con indicato in rosso lo stato dei luoghi a pag. 11).

Per la presentazione della nuova planimetria e del relativo docfa si stima un costo di € 1.000,00 comprensivo dei diritti catastali e oneri tecnici, la quota parte a carico del sig. [REDACTED] proprietario della quota di ½ è di € 500,00.

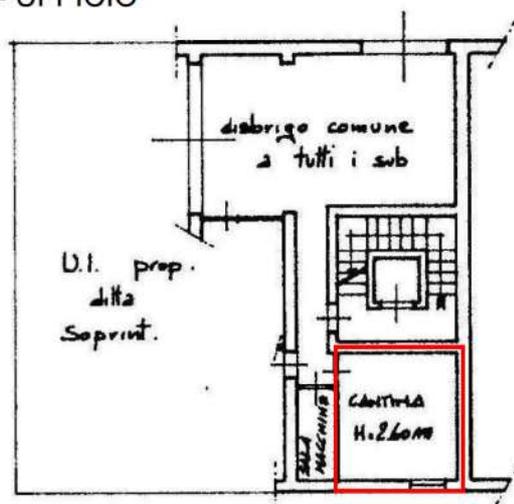
PIANO INTERRATO - CANTINA

La cantina di proprietà al piano interrato è contornata in rosso.

L'ufficio e la cantina risultano conformi all'ultima pratica edilizia presentata, per quanto riguarda la cantina vi è una correzione, nella divisione da un altro locale interrato, fatta a mano sul disegno.

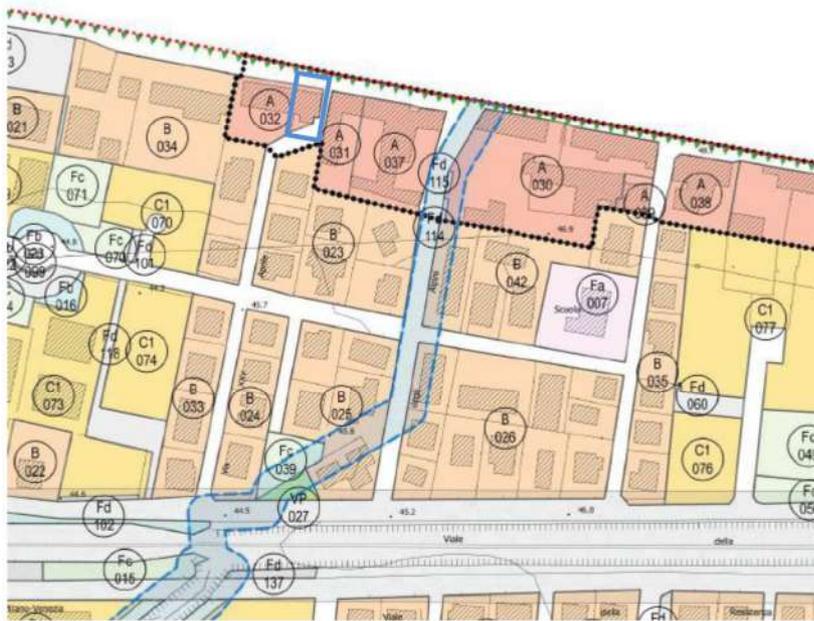
Estratto Piano degli Interventi – Tav. 2 – 1:2000 – Variante n. 12 al P.I.

Nel Piano degli Interventi del Comune di Caldiero il fabbricato dove vi sono i beni oggetto di stima si trova in Zona Territoriale Omogenea "A" "Centro Storico". L'edificio si trova nell'ambito n. 24 edificio n. 4 ed ha un grado di protezione n. 3 – Ristrutturazione Edilizia. Inoltre si trova all'interno della Fascia di Ricarica degli Acquiferi.

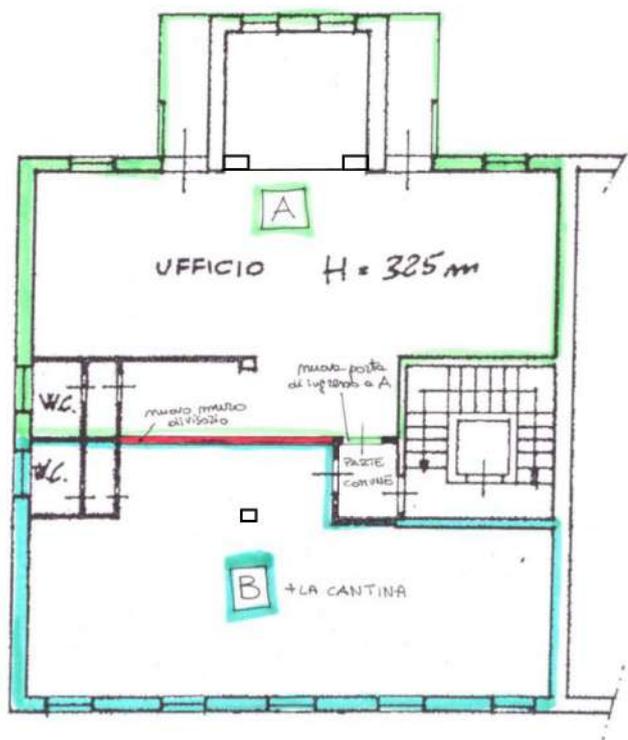
SCHEMA DIVISIONALE DI MASSIMA

L'ufficio attualmente ha un ingresso e impianti unici di riscaldamento, acqua e elettricità. La sua conformazione planimetrica permetterebbe la divisione in due uffici, vi è già un piccolo disimpegno tra la parte condominiale e la porta di accesso, qui si potrebbe fare la seconda porta di entrata. Il frazionamento "fisico" dei luoghi potrebbe avvenire con la costruzione di una parete che inizia dalla parete divisoria dei due bagni fino al disimpegno esistente. Come da schema planimetrico seguente.

La cantina verrebbe assegnata ad una delle due proprietà, in quanto non comodamente divisibile, è difficile ricavare un'altra porta per l'accesso, oltre a quella esistente, si andrebbe a toccare un muro portante.

La divisione in due unità comporterebbe la presentazione di una pratica edilizia per frazionamento e conseguente aggiornamento catastale, che darebbe al bene due nuovi identificativi, con due planimetrie. Per la divisione impiantistica poi vi sarebbero da affrontare ulteriori spese e vi sarebbe da installare una seconda caldaia. Inoltre bisognerebbe realizzare nuovi contatori. Per la parte idraulica e di impianto di riscaldamento tutto ciò appare fattibile sulla carta, il tutto sarebbe da verificare, se effettivamente possibile, con la consulenza di un termotecnico e di un idraulico.

I costi dei professionisti e di diritti, per le pratiche edilizie, per le nuove due abitabilità e di aggiornamento catastale si possono quantificare in circa € 6.000,00.

I costi per la divisione e sistemazione impiantistica si possono quantificare in linea di massima in € 13.000,00. Si puntualizza che però il tutto è da verificare con precisi computi metrici da effettuare con la consulenza, per la possibilità di divisione, di un idraulico e di un termotecnico, il cui coinvolgimento potrebbe costare sugli € 1.000,00.
